資料 4

4. 踏切道対策の状況について

ひろしまし とうぶ ちく れんぞくりったいこうさじぎょう かんれん ひろしまし ふちゅうちょう かいたちょう
 広島市東部地区連続立体交差事業関連 10 踏切道 (広島市・府中町・海田町)

踏切道安全通行カルテ

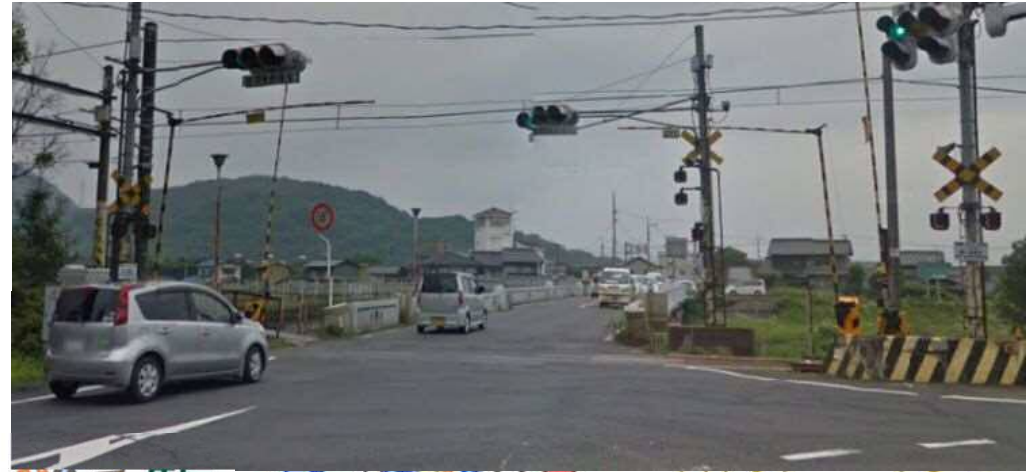
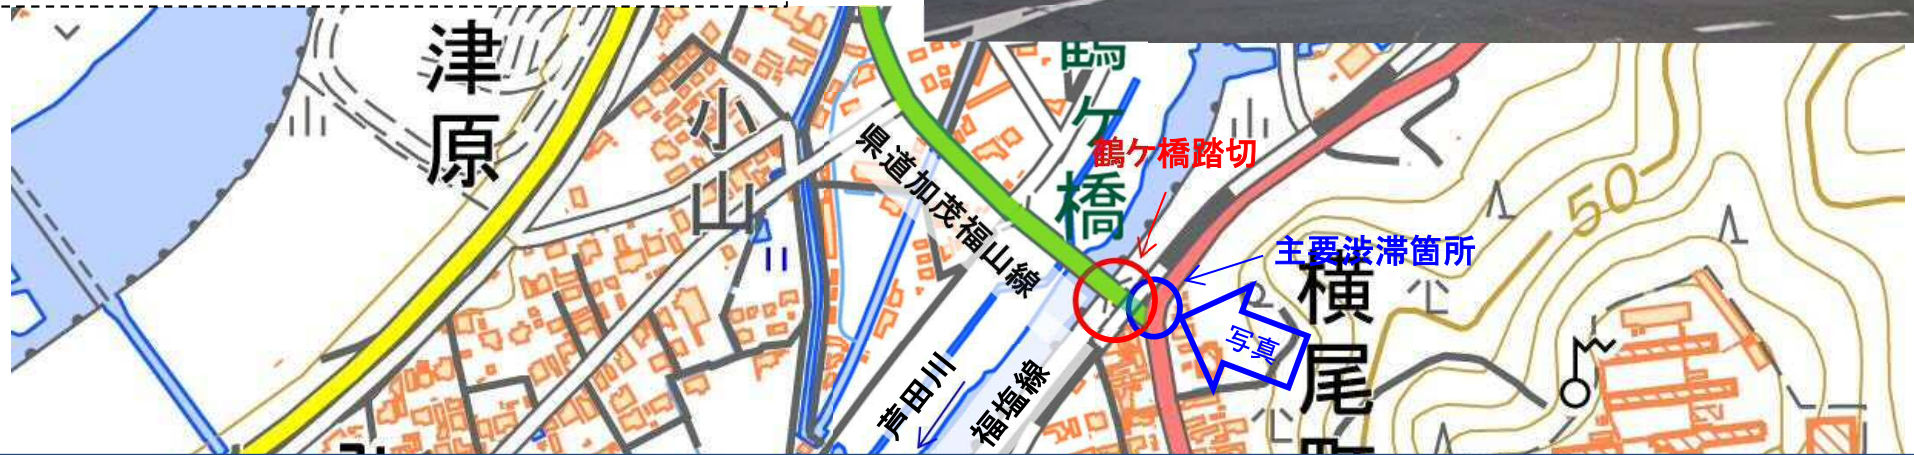
・当該路線は、備後都市圏北部と福山市中心部を結ぶ幹線道路であり、国道182号を補完する道路に位置付けられている。しかしながら、国道313号と交差する鶴ヶ橋南詰交差点は、隣接してJR福塩線の踏切があることから、朝夕を中心に慢性的な渋滞が発生しており、「広島県の主要渋滞箇所」に位置づけられ地域の大きな課題となっている。

また、踏切部や周辺道路には歩道が整備されておらず、走行空間が確保されていないため事故も発生している。

これらの課題を解決し円滑な交通と歩行者の安全を確保するために、JR福塩線との立体交差化について、早急に対応する必要がある。

- ・平成30年度までに事業区間全ての用地を買収。
- ・令和5年度は橋梁下部工の工事等を実施。

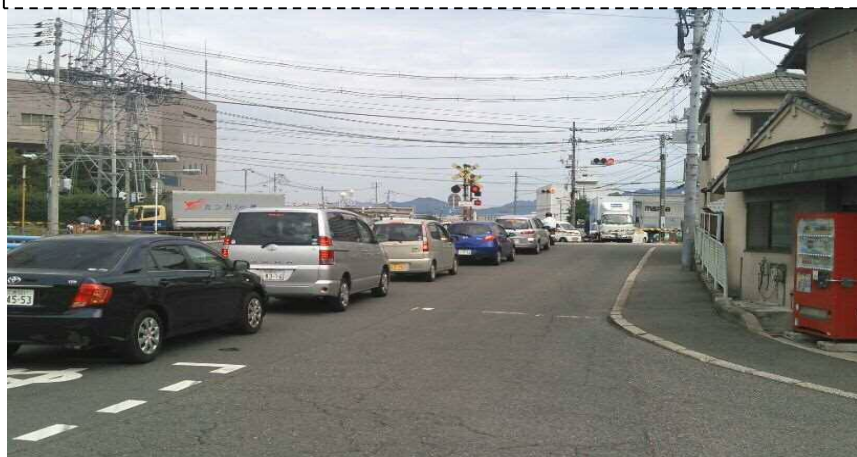
- ・広島都市圏の発展とともに市街化が進展した当該地域は、主要な幹線道路である国道31号へのアクセス道がJR呉線によって1箇所しかないことにより、交通が集中し、国道31号の渋滞や、踏切と国道31号の距離がほとんど無いといった構造から、朝夕には当該踏切部を中心に慢性的な渋滞が発生しており、更には、地域住民の日常生活に支障をきたしている。また、走行空間が十分に確保されていないことから、踏切部での事故も発生している。当該地域の更なる発展を目的として「坂町都市計画マスタープラン」に基づき街づくりの根幹として県道坂小屋浦線の整備を推進し、また、平成26年に策定した通学路交通安全プログラムにも位置づけられていることから、その緊急性・重要性は、より一層高まっており、JR呉線との立体交差化について早急に取り組む必要がある。
- ・令和5年度は、県道坂小屋浦線跨線橋の下部工事を実施。

- ・H20.3 立体交差構造に関する事前協議
- ・H29.11～ 跨線橋詳細設計に関する事前協議
- ・R2.12 踏切道改良計画書を国土交通省へ提出
- ・R3.3～ 跨線橋下部工の一部工事着手

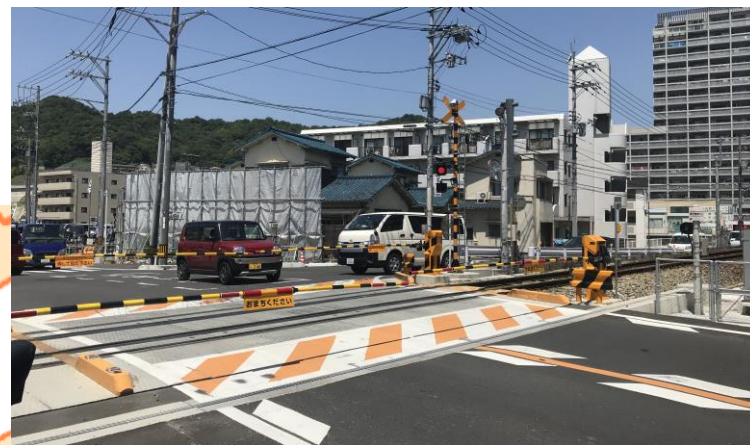
- 当該路線は、広島県府中町と広島市安佐南区西原を結ぶ幹線道路である。本路線と県道中山尾長線が接続する交差点にはJR芸備線中山踏切が隣接し、複雑な交通形態となっている。このため、踏切を中心に朝夕に慢性的な交通渋滞が発生しており、「広島県の主要渋滞箇所」に位置づけられ地域の大きな課題となっている。また、中山踏切周辺では交通事故も発生しており、安全な通行に支障をきたしている状況である。これらの課題を解決し円滑な交通と安全を確保するために、JR芸備線との立体交差化(アンダーパス)について、早急に対応する必要がある。
- 平成30年度は、迂回路設置工事と水路移設工事を実施。
- 令和2年度から、本格的にアンダーパス工事を実施。
- 令和6年度までに対策完了を予定。

■ 想定している改良の方法: 立体化
 (踏切道の課題)

- H29.4 立体交差工事に関する覚書締結
- R2.12 踏切道改良計画書を提出
