### 3. 踏切道の改良の取組状況の確認について

## ■ 法指定踏切道 一覧

# 踏切道安全通行カルテ

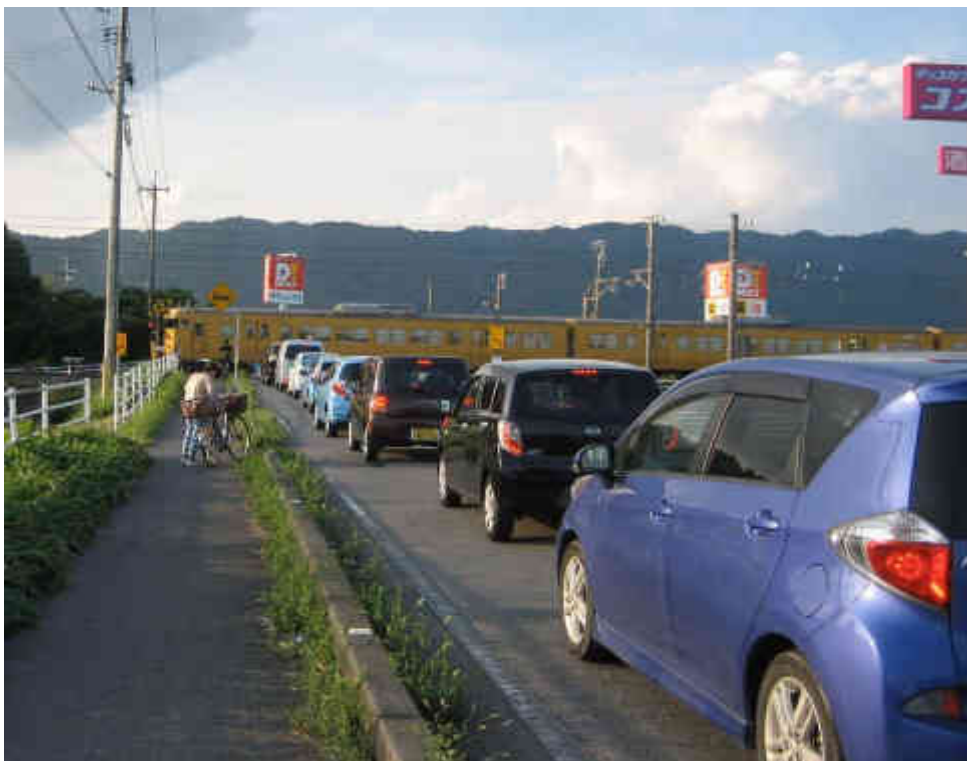
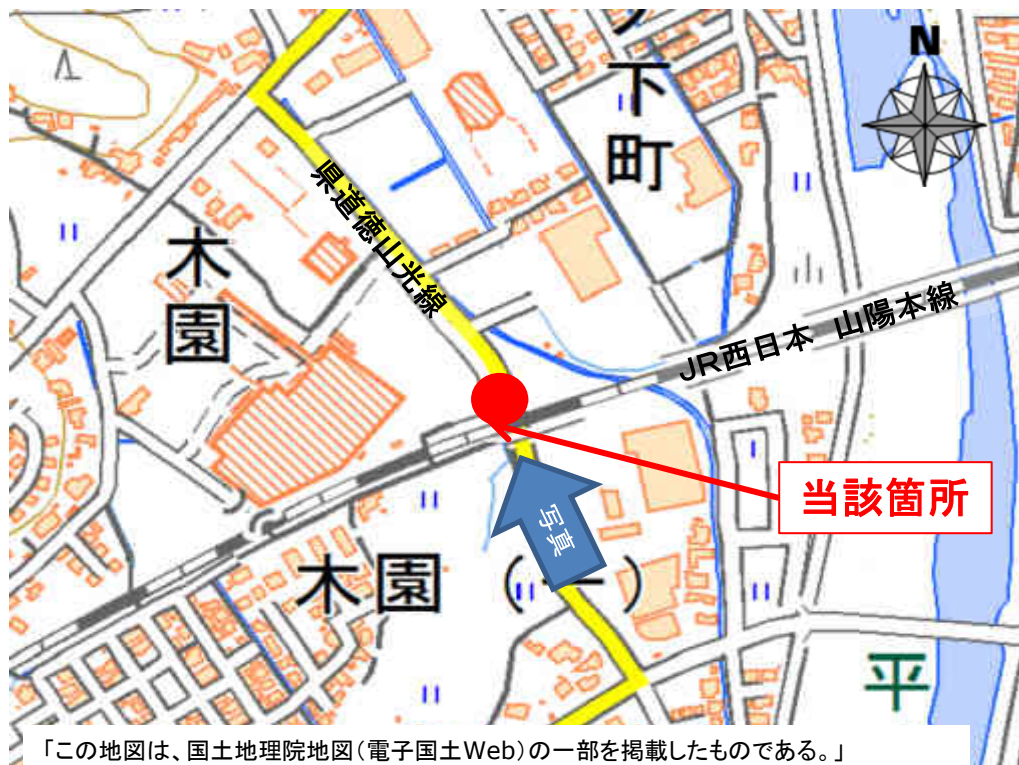
■踏切道の改良の方法: 立体交差化

- ・当該踏切は、踏切自動車交通遮断量が16,267台・時/日あり、朝・夕を中心に激しい渋滞を引き起こしており、渋滞解消のために踏切除去が必要である。
- ・当該道路は通学路として指定されているが、現道が片側歩道で幅員も狭小のため、安全な通行に支障をきたしている。  
また、通学路交通安全プログラムの危険箇所へ指定されており、児童の安全性を確保するため、早期の整備が求められている。

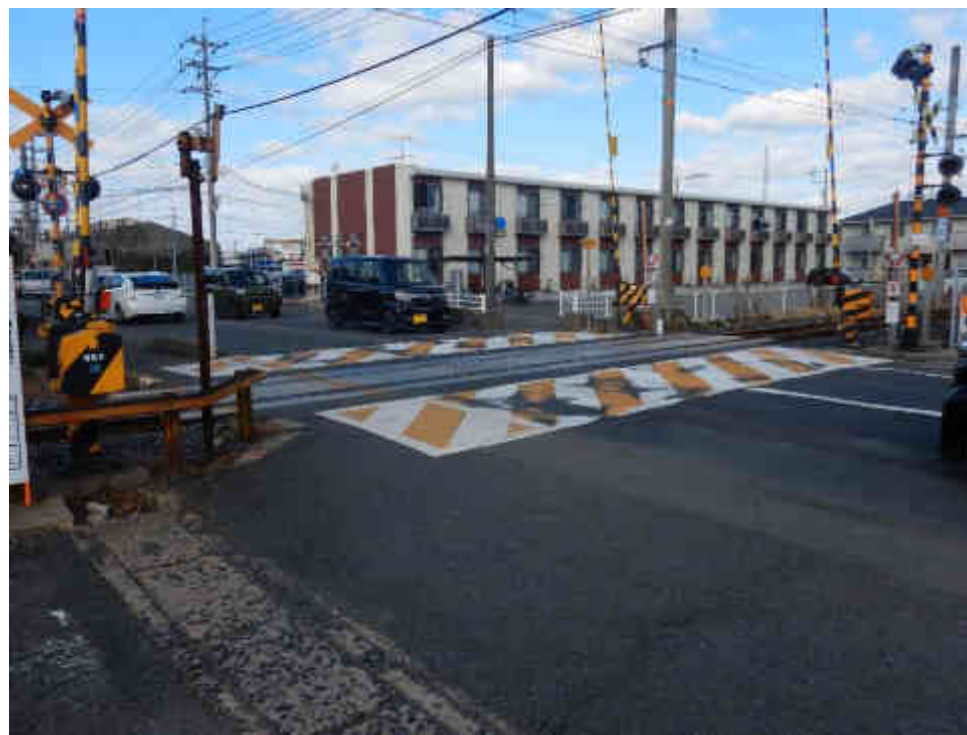
# セメント町踏切（山口県山陽小野田市）【更新:令和6年12月時点】【中国地整管内】

## ■踏切道の改良の方法:構造改良(歩道設置、車道拡幅) (踏切道の課題)

- ・当該道路は、自動車交通量が多く(10,118台/日)、歩道がないため、安全な通行に支障をきたしている。
  - ・当該踏切の北側にある4種踏切については、現況は小学生の通学路となっている。踏切道の改良により歩道の設置を行うことで、安全な通学路が確保されることから、4種踏切については廃止するものとしている。
- また、当該道路は通学路交通安全プログラムの危険箇所へ指定されており、児童の安全性を確保するため、早期の整備が求められている。

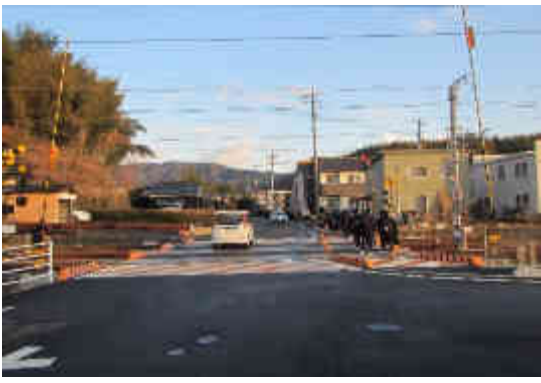
| 対策図・完了写真 | | 対策実施の状況 | | | | R7年1月末時点 |

| 対策図・完了写真 | | 対策実施の状況 | | | | R7年1月末時点 |
|---|---|---|---|---|---|---|
| | ・踏切拡幅(R4~R6) | | | | | |
| | R6 | 歩道が狭い踏切であったが、踏切拡幅により歩車道分離を行うことで、踏切道内において歩行者と自動車等が錯綜することがない事故防止効果の高い安全な移動空間の確保ができた。 | | | | |

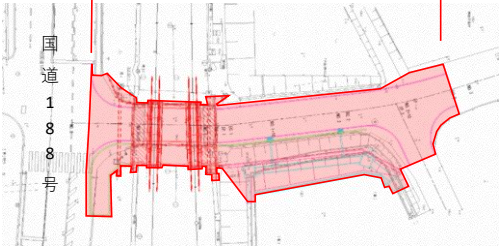
| 対策図・完了写真 | | 対策実施の状況 | | | | R7年1月末時点 |

| 対策図・完了写真 | | 対策実施の状況 | | | | R7年1月末時点 |
|---|---|---|---|---|---|---|
| | ・踏切拡幅（R6～） | | | | | |

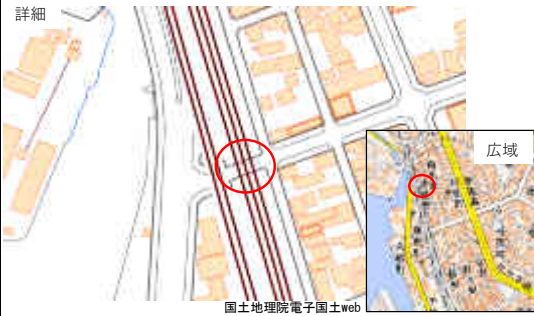
(対策後)区画線設置による歩行者導線の確保

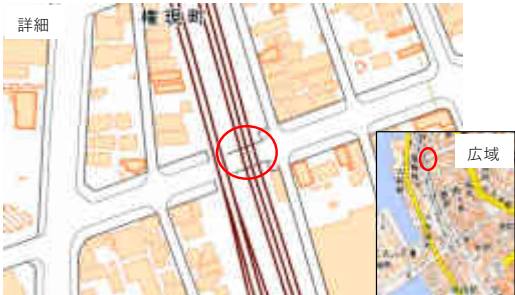
(対策後) 区画線設置による歩行者導線の確保
