1. 踏切道の改良の取組状況の確認について

【広島県・広島市を除く市町】改良すべき踏切道一覧

踏切道安全通行カルテ

鶴ヶ橋踏切道 (広島県福山市)

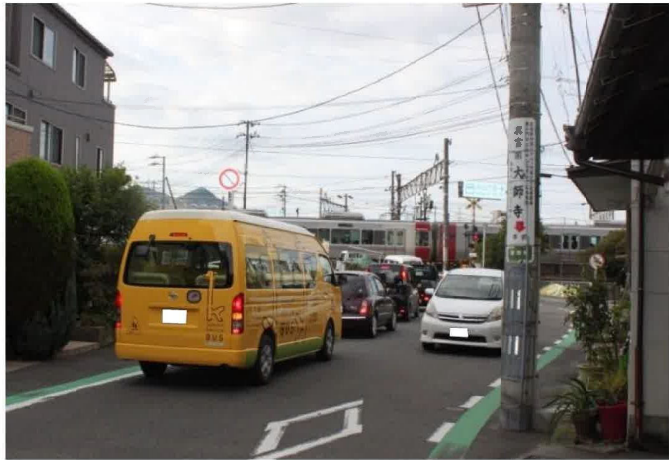
大正通第1踏切(海田町)の渋滞状況

- ・広島都市圏東部地域に位置するJR海田市駅及び向洋駅周辺は、JR山陽本線及び呉線により地域が分断され、踏切遮断による交通渋滞が日常的に発生し、一般車両のみならず緊急自動車の通行も妨げられる状況であり、都市機能が著しく低い状態にある。このため、連続立体交差事業を実施し、鉄道を高架化することにより、市街地の一体化と都市交通の円滑化、踏切事故の解消、踏切除却による高齢者や児童等の安全・安心な移動動線の確保や利便性の向上及び緊急自動車の迅速な移動による都市防災機能の向上等が求められている。
- ・令和2年度に、広島県、広島市及び鉄道事業者の3者で工事協定を締結し工事着手した。
- ・鉄道高架 I 期区間において、令和7年12月に仮線路への切換工事が完了し、今後、廃線路の撤去等を経て、令和8年春頃に鉄道高架工事に着手する予定。

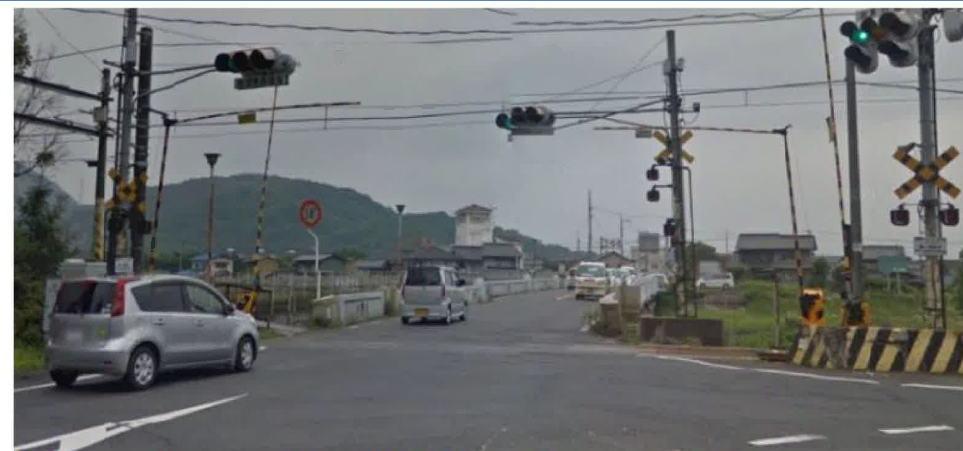
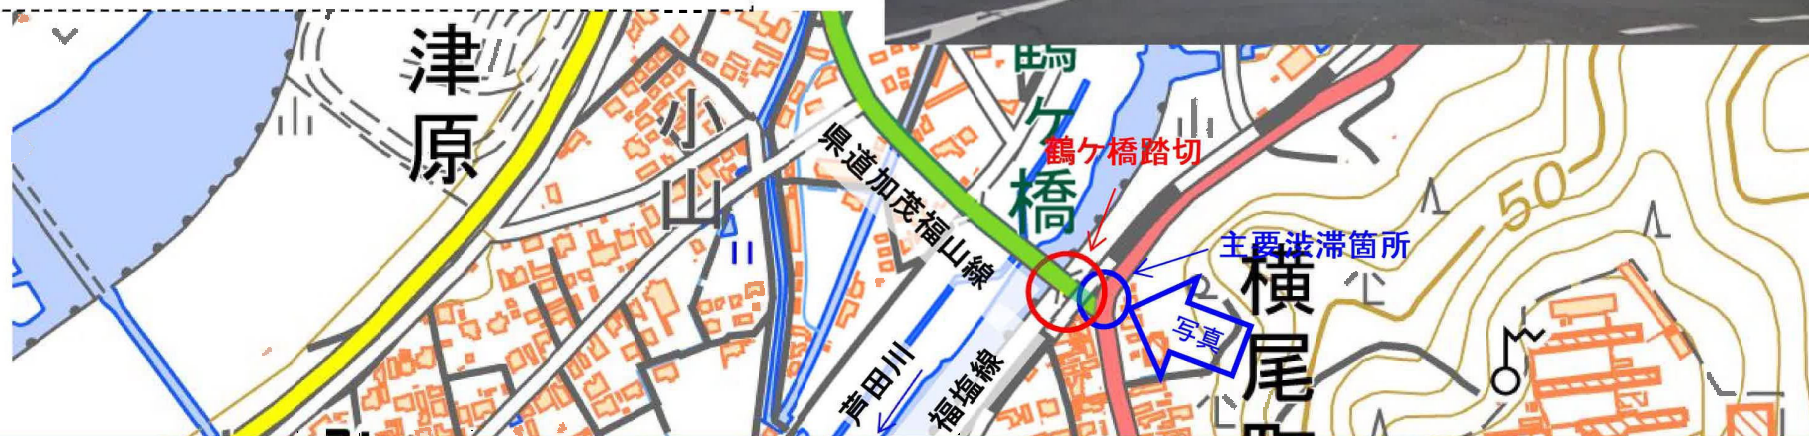
- 当該路線は、備後都市圏北部と福山市中心部を結ぶ幹線道路であり、国道182号を補完する道路に位置付けられている。しかしながら、国道313号と交差する鶴ヶ橋南詰交差点は、隣接してJR福塩線の踏切があることから、朝夕を中心に慢性的な渋滞が発生しており、「広島県の主要渋滞箇所」に位置づけられ地域の大きな課題となっている。

また、踏切部や周辺道路には歩道が整備されておらず、走行空間が確保されていないため事故も発生している。

これらの課題を解決し円滑な交通と歩行者の安全を確保するために、JR福塩線との立体交差化について、早急に対応する必要がある。

- 平成30年度までに事業区間全ての用地を買収。
- 令和7年度は、補強土壁及び函渠工の工事を実施。

- H16.3 立体交差構造に関する事前協議
- R2.12 地方踏切改良計画書を国土交通大臣に提出

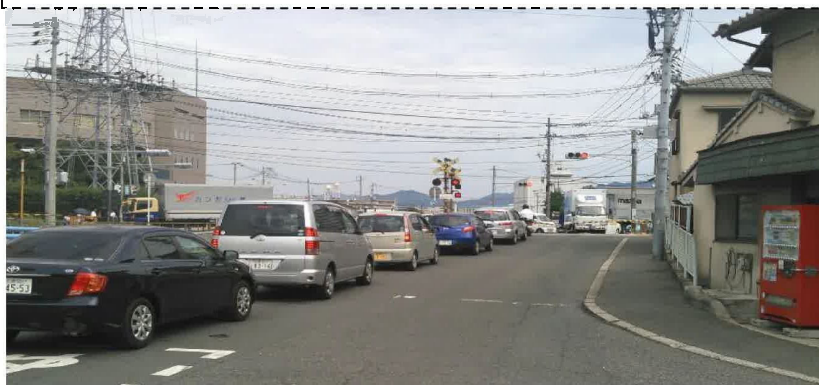
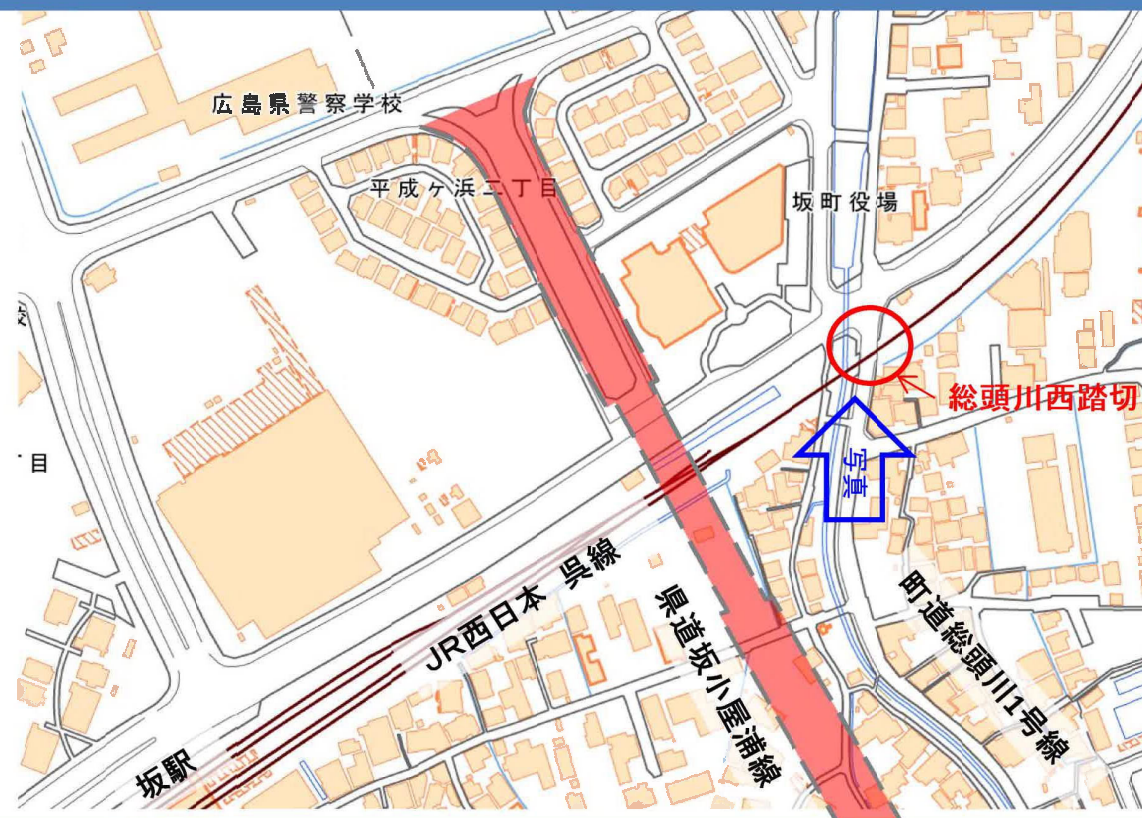
そうずがわにし ひろしまけん さかちょう
 総頭川西踏切道 (広島県坂町)

・広島都市圏の発展とともに市街化が進展した当該地域は、主要な幹線道路である国道31号へのアクセス道がJR呉線によって1箇所しかないことにより、交通が集中し、国道31号の渋滞や、踏切と国道31号の距離がほとんど無いといった構造から、朝夕には当該踏切部を中心に慢性的な渋滞が発生しており、更には、地域住民の日常生活に支障をきたしている。また、走行空間が十分に確保されていないことから、踏切部での事故も発生している。当該地域の更なる発展を目的として「坂町都市計画マスタープラン」に基づき街づくりの根幹として県道坂小屋浦線の整備を推進し、また、平成26年に策定した通学路交通安全プログラムにも位置づけられていることから、その緊急性・重要性は、より一層高まっており、JR呉線との立体交差化について早急に取り組む必要がある。

・令和7年度は、U型擁壁及び橋梁上部工事を実施。

- ・H20.3 立体交差構造に関する事前協議
- ・H29.11～ 跨線橋詳細設計に関する事前協議
- ・R2.12 踏切道改良計画書を国土交通省へ提出
- ・R3.3～ 跨線橋下部工の工事着手
- ・R6.10 鉄道事業者と跨線橋上部工工事の協定締結

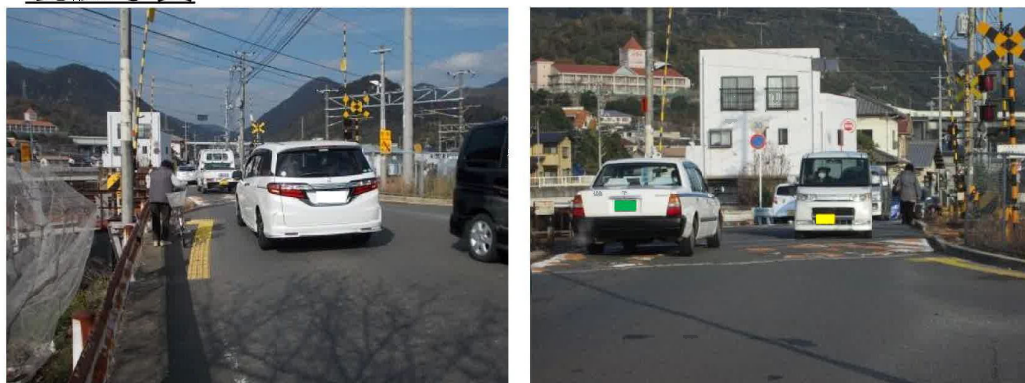
現況写真

○踏切長：9.0m	○踏切幅員：6.0m(車道6.0m)
○自動車交通量：3,673台/日	○軽車両交通量：130台/日
○歩行者交通量：183人/日	○列車本数：236本/日
○踏切遮断時間：22分(1時間最大)

- ・当該路線は、国道2号から大竹市の市街地を經由し、広島市湯来町を連絡する主要な幹線道路である。
- ・踏切部を含めた当該区間は、車道が狭隘で歩道が無く、円滑な交通に支障をきたし、歩行者と自動車による事故も発生している。特に踏切部においては、歩行者が線路敷にはみ出して通行するなど、危険な状況にさらされており、早急な対策が必要である。
- ・「大竹市都市計画マスタープラン」に基づき、大竹市ではまちづくりの一環として玖波駅の周辺開発が進められている中で、当該路線・踏切の改良は地域のまちづくりの根幹となる極めて重要な地域課題として位置付けられている。
- ・通学路交通安全プログラムにも位置付けられており、対策の緊急性、重要性が高い。
- ・令和7年度は、国道2号から踏切部までの区間において、道路法線の見直し等の修正設計を実施。
