# 踏切道の現状について

中国運輸局  
令和8年2月

## 第4種 踏切道対策（1）第4種踏切道数の推移

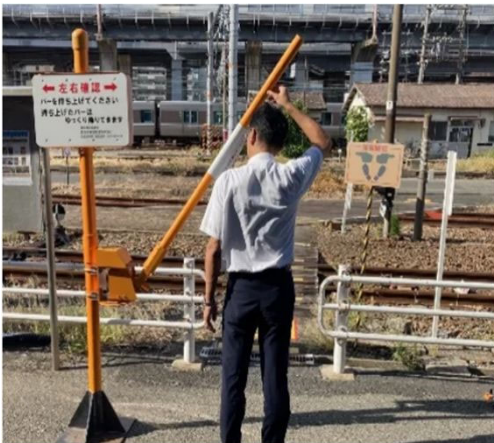
○手で遮断棒を持ち上げるタイプ

- 一部の事業者では、踏切道通行者に物理的な一旦停止・左右確認を促し、直前横断に起因した事故を防ぐことを目的とした「手動ゲート（手動遮断棒）」や「踏切道手前の柵」を導入している。
- 第1種化により維持管理すべき施設を増やすことは困難と考えている事業者が多い中、これらの設備は、第1種化に比べて少ない費用で、整備や維持管理が可能であると考えられることから、その導入によって第4種踏切道の暫定的な対策として安全性の向上に資することが期待される。

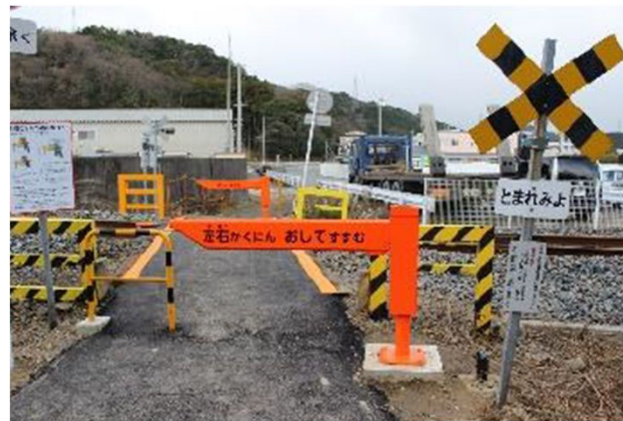
○手で遮断棒を押すタイプ

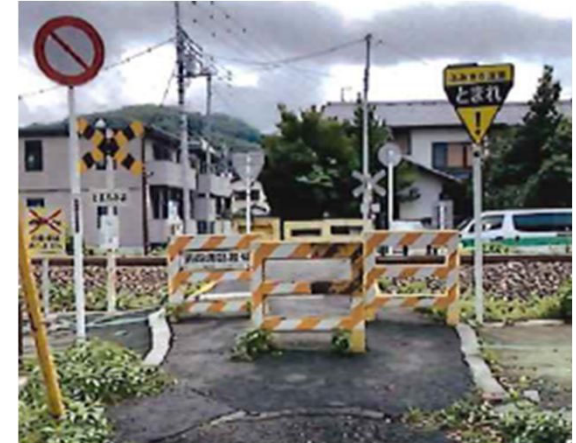
○一旦停止を促す柵

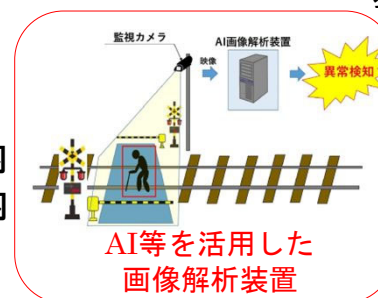
歩行者等を検知しやすい  
障害物検知装置

- 遮断機、警報器、警報時間制御装置、障害物検知装置(高規格化を含む)、非常押しボタン、全方位警報器
- AI等を活用した画像解析装置 等

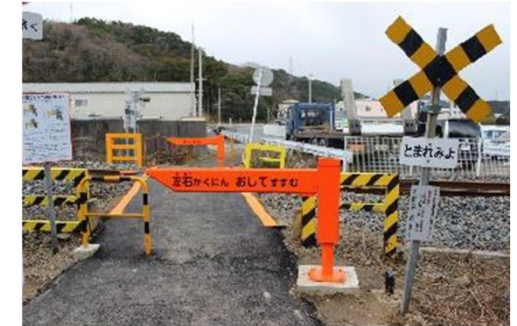
設備例

第4種踏切道において、歩行者等の直前横断等を抑止するため、踏切通行者の物理的な一旦停止を促すゲートや柵等の整備を支援。
