■ 改良すべき踏切道 一覧

山口県

踏切道安全通行カルテ

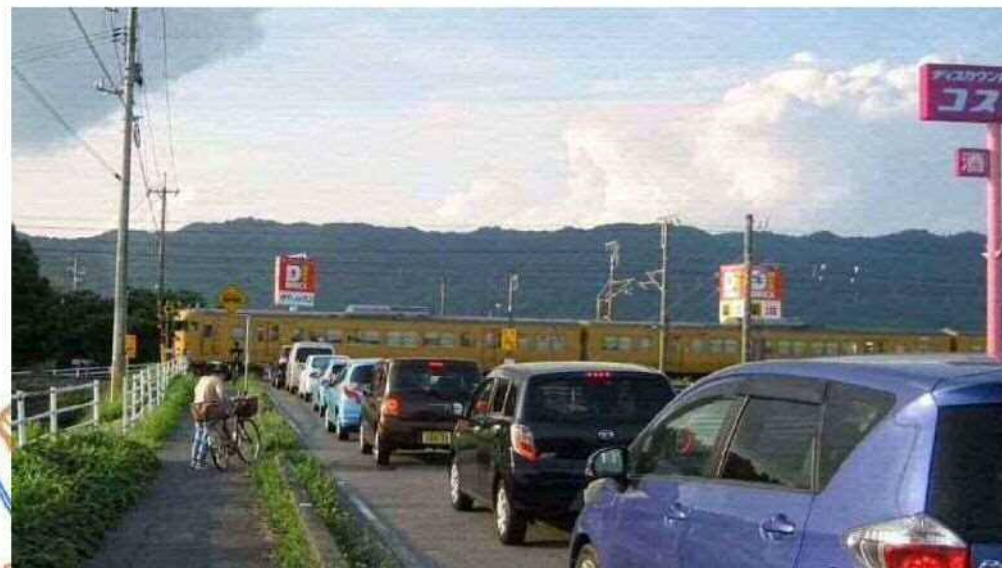
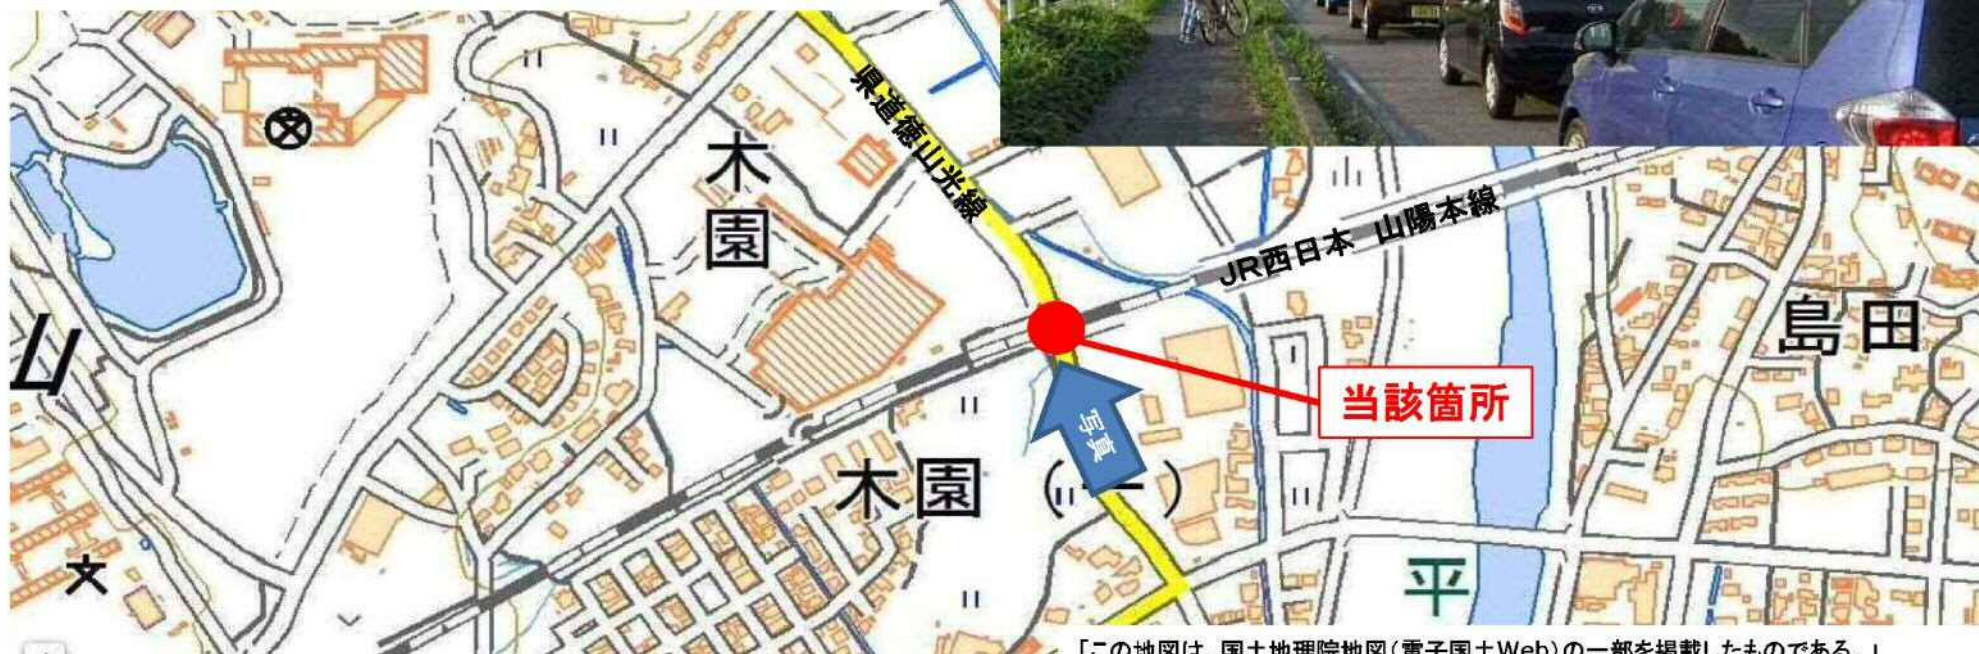
オオカタ ヒカリ
大方踏切 (山口県光市)

■想定している改良の方法: 立体交差化

- ・当該踏切は、踏切自動車交通遮断量が16,267台/日あり、朝・夕を中心に激しい渋滞を引き起こしており、渋滞解消のために踏切除去が必要である。
- ・当該道路は通学路として指定されているが、現道が片側歩道で幅員も狭小のため、安全な通行に支障をきたしている。
また、通学路交通安全プログラムの危険箇所へ指定されており、児童の安全性を確保するため、早期の整備が求められている。

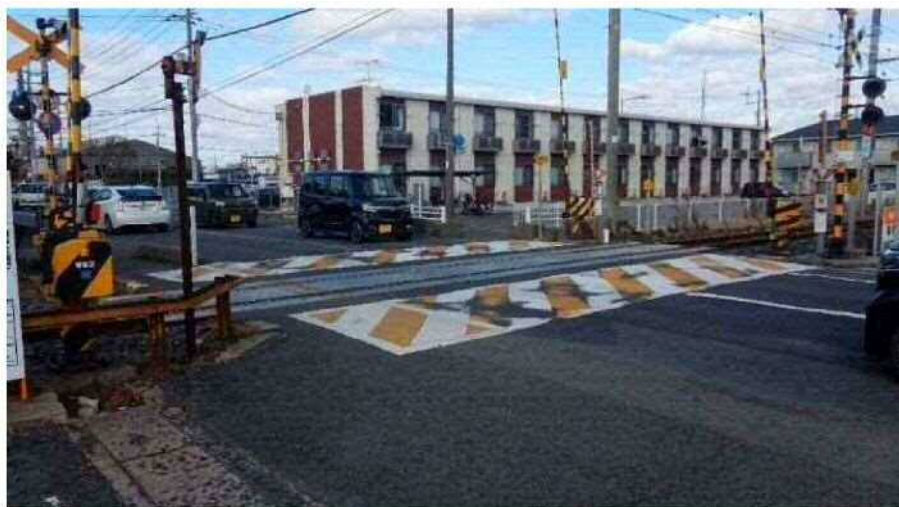
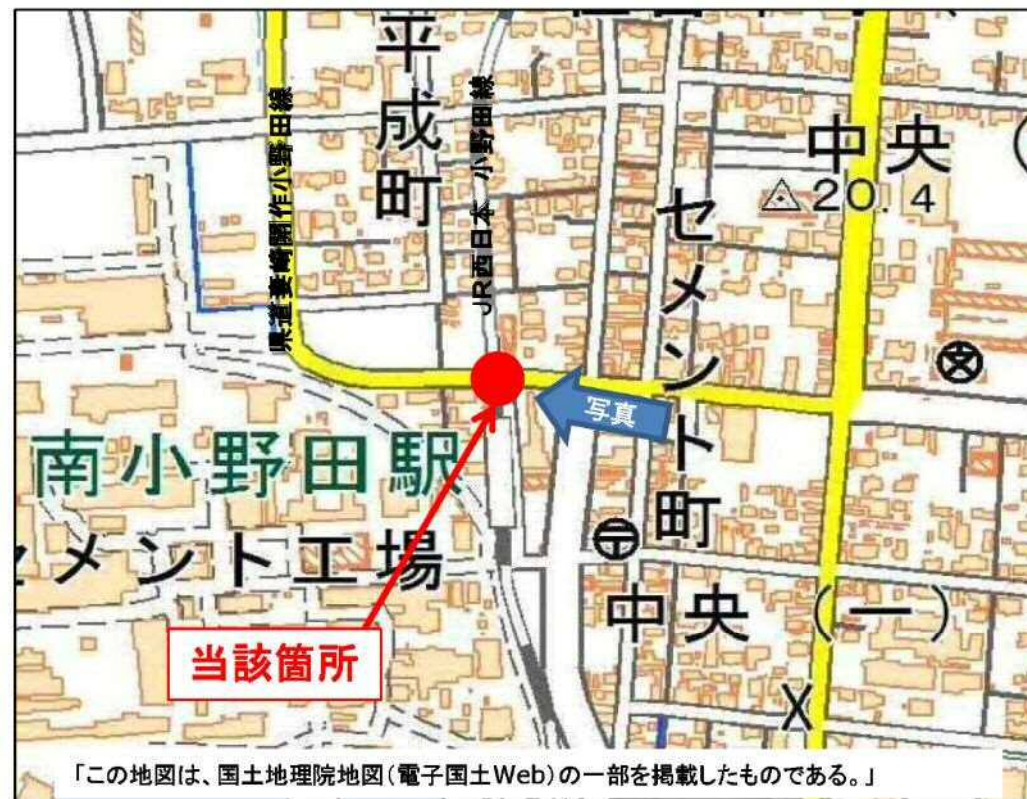
セメント町踏切 (山口県山陽小野田市)

■想定している改良の方法: 構造改良(歩道設置、車道拡幅)
(踏切道の課題)

- ・当該道路は、自動車交通量が多く(10,118台/日)、歩道がないため、安全な通行に支障をきたしている。
また、当該道路は通学路交通安全プログラムの危険箇所へ指定されており、児童の安全性を確保するため、早期の整備が求められている。
