横断歩道橋定期点検要領（案）

中国地方整備局 道路部

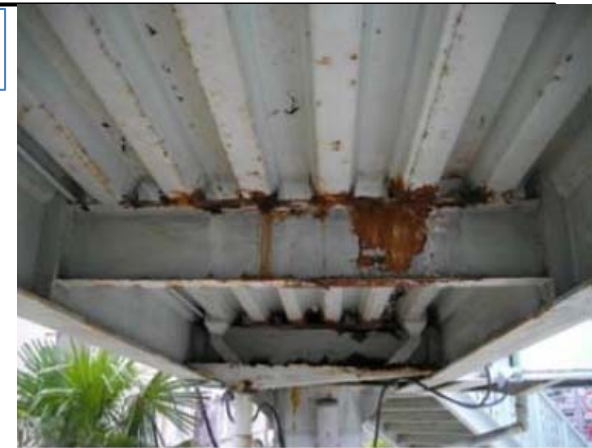
判定区分
Ⅱ

(診断の参考事例) 「腐食」 上部構造(横桁)

構造物の機能に支障が生じていないが、予防保全の観点から措置を講ずることが望ましい状態。(予防保全段階)

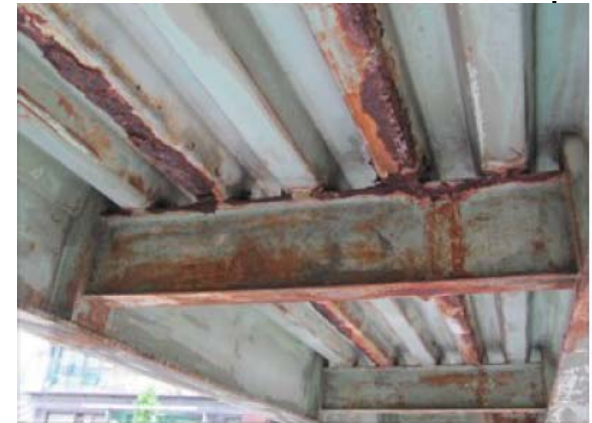
判定区分
Ⅲ

構造物の機能に支障が生じる可能性があり、早期に措置を講ずべき状態。(早期措置段階)

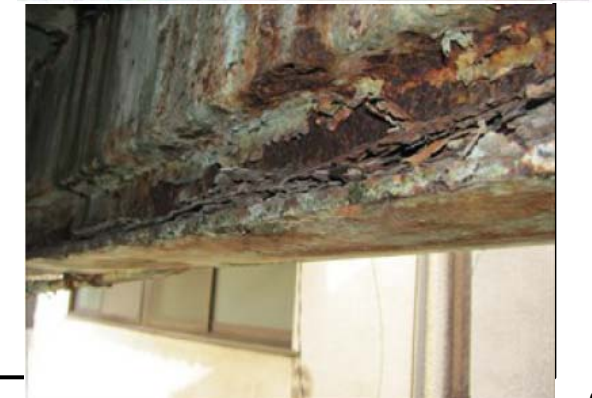
判定区分
Ⅳ

構造物の機能に支障が生じている、又は生じる可能性が著しく高く、緊急に措置を講ずべき状態。(緊急措置段階)

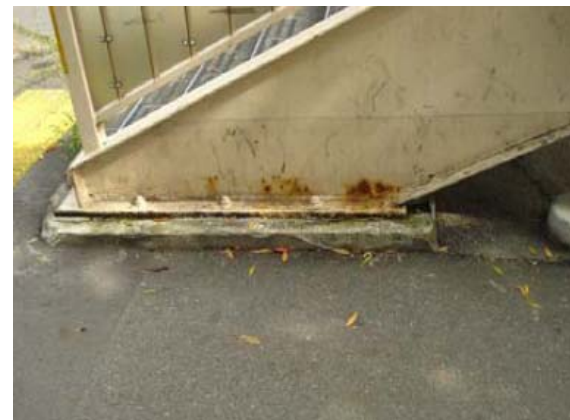
判定区分
Ⅱ

(診断の参考事例) 「腐食」 階段部(主桁、踏み板、蹴上げ)

構造物の機能に支障が生じていないが、予防保全の観点から措置を講ずることが望ましい状態。(予防保全段階)

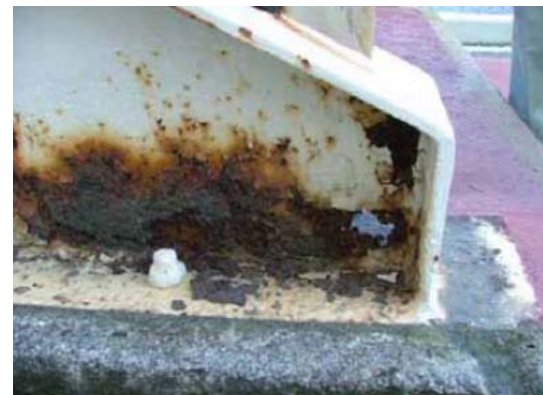
判定区分
Ⅲ

構造物の機能に支障が生じる可能性があり、早期に措置を講ずべき状態。(早期措置段階)

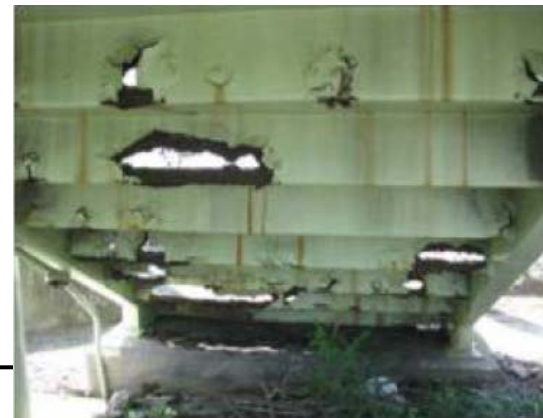
判定区分
Ⅳ

構造物の機能に支障が生じている、又は生じる可能性が著しく高く、緊急に措置を講ずべき状態。(緊急措置段階)

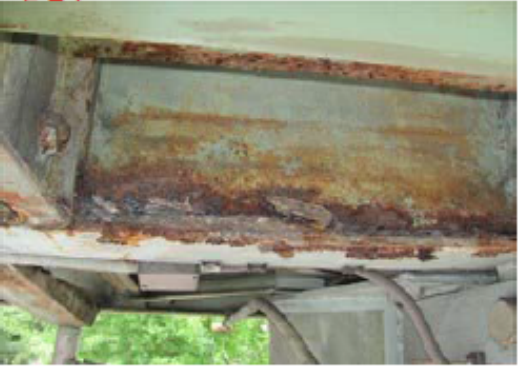
| <p>上部構造(主桁)【判定区分:Ⅲ】</p> <p>写真1</p> | <p>)【判定区分:Ⅲ】</p> <p>写真2</p> |

| 部材名 | | 点検時に記録 | | | 措置後に記録 | | |
|---|---|---|---|---|---|---|---|
| 上部構造 | 主桁 | III | 腐食 | 写真1 | II | 腐食 | 2015.○.○ |

| 点検時に記録 | | 措置後に記録 | |
|---|---|---|---|
| III | ・主桁、横梁等の腐食が進行しており、早期の補修が必要 | II | 2016.○.○ |

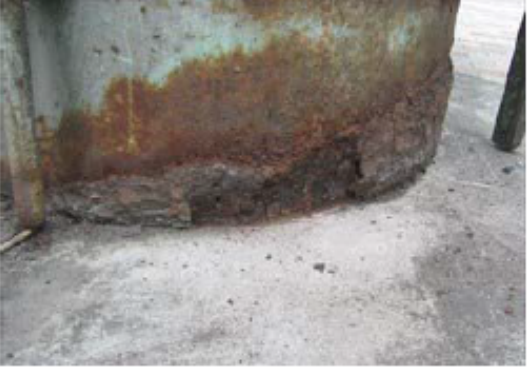
| <p>下部構造(橋脚)【判定区分:Ⅲ】</p> <p>写真3</p> | <p>その他()【判定区分:】</p> |

| 部材名 | | 点検時に記録 | | | 措置後に記録 | | |
|---|---|---|---|---|---|---|---|
| 下部構造 | | III | 腐食 | 写真3 | I | | 2015.○.○ |
