■太田川水系旧太田川における底質改善実験の実施 < 継続 >

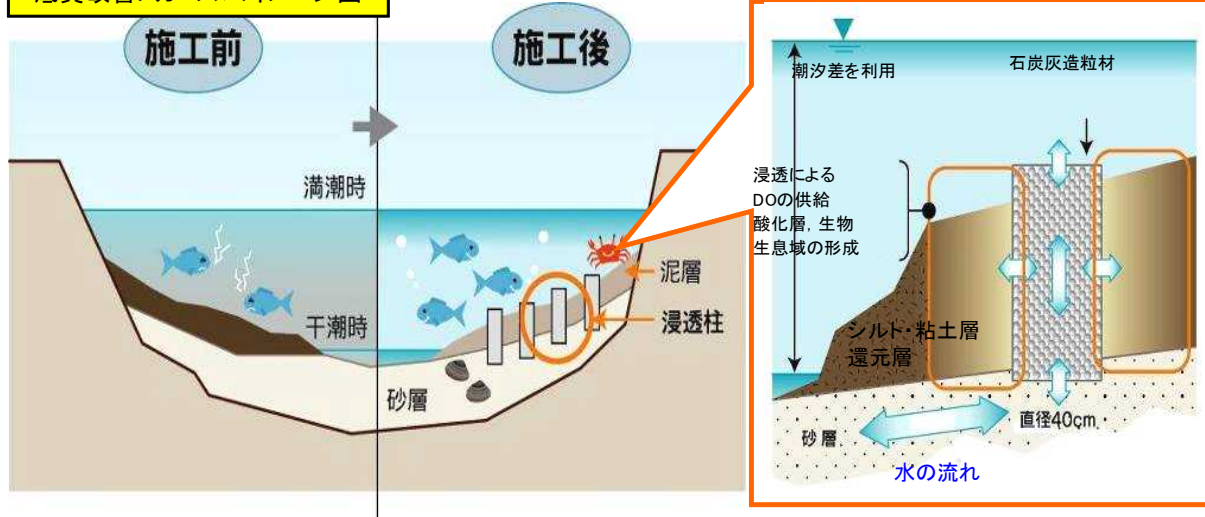
底質改善メカニズムイメージ図

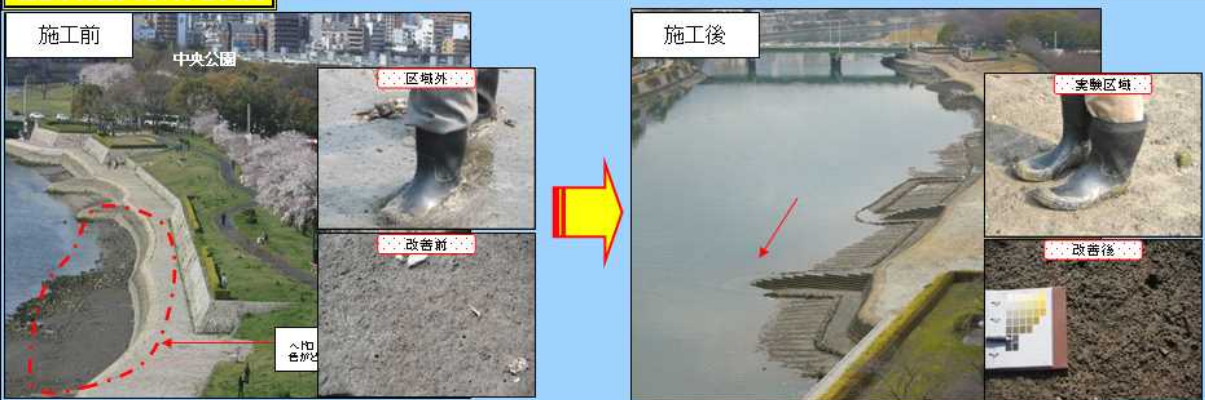
底質改善実験現地状況
