殿ダム本体工事における情報化施工技術の導入

日下 雅史¹・米田 昌史²・下山 茂³・後藤 誠志⁴・山田 啓一⁵

キーワード 情報化施工, ICT, 施工監理

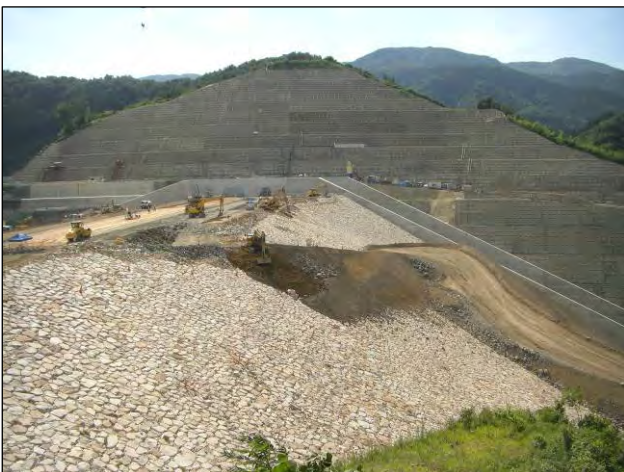
写真-1 盛立工施工状況

現在、平成22年度（2010年度）中の試験湛水開始に向けて本格的な盛立工を鋭意施工中（写真-1）ですが、2007年7月には、殿ダム流域において累加雨量185mmの降雨があり、これに伴う出水により河川付替部の水路および工事用道路が損傷しました。

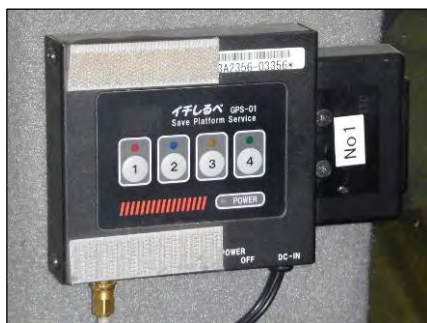
写真-2 盛立材料識別システム GPS 端末（イチしるべ）

現場内にて盛立材料を運搬する各ダンプにGPS端末（写真-2）を搭載し、積込み、荷下ろしの際に運搬材料により決められたボタン区分に従いGPS端末のボタン操作を行うことによって、積込み及び荷下ろし場所（座標）と時刻が記録されます。

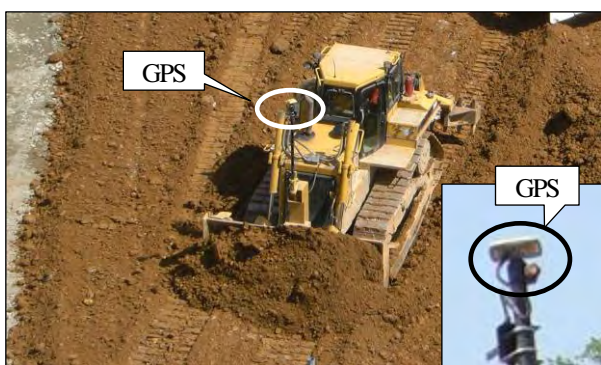
写真-3 まき出し作業状況（コア）

写真-4 まき出し厚管理システム 車載モニタ

まき出し作業を行うブルドーザのブレード部にGPS（写真-3）を搭載し、位置情報を取得することで、車載モニタ（写真-4）に設計まき出し高さとの現在のブレードの高さの差を表示することができます。

これにより、オペレータはブルドーザを前後させながら、車載モニタに表示されるガイダンスに従いブレードを上下するだけでまき出し作業が実施できるため、丁張りの設置をしなくても所定のまき出し高さで施工が可能となり、さらには、丁張りを設置する時間が省略されるのでまき出し作業の効率も向上します。

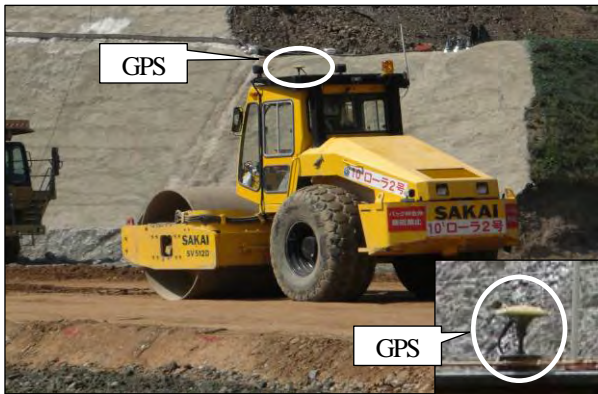
写真-5 締固め作業状況 (コア)

振動ローラにGPS（写真-5）を搭載し、振動ローラの位置情報を取得することで走行軌跡を記録し、車載モニター（写真-6）に転圧エリア内の各管理ブロックについての転圧回数をリアルタイムに表示することができます。

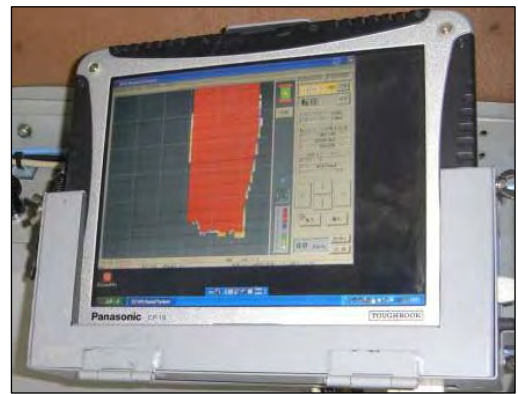
写真-6 締固め回数管理システム 車載モニター

画面上に赤く塗られている箇所（写真-6）については、締固め回数が満足している箇所となっています。このように、オペレータは車載モニターにて締固め回数をリアルタイムに確認しながら施工ができるため、転圧のもれがなく、正確な施工が可能となります。

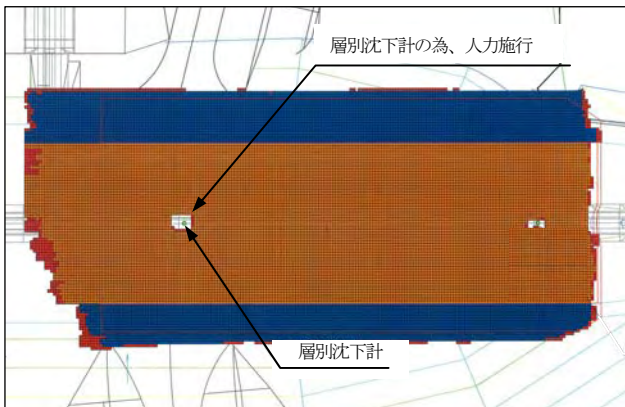
図-4 締固め回数管理システム 帳票

締固め施工後は、締固め回数についてシステムの出力帳票（図-4）をチェックすることで、規定通りの施工かどうか確認できます。

帳票において、青色の箇所はフィルター材で転圧回数が6回以上、茶色の箇所はコア材で転圧回数が6回以上、赤色の箇所は転圧回数が6回未満となっています。このような出力帳票をチェックすることで、面的な管理が実施でき、従来のある一点での現地試験による締固め管理よりも、締固め品質の均一性を確認できます。

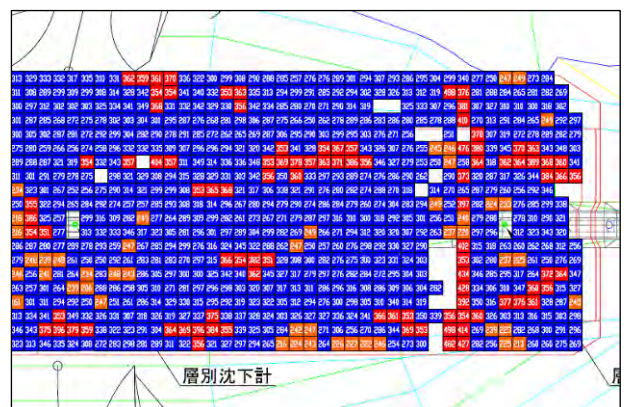
図-5 仕上り厚管理システム 帳票

テムの出力帳票（図-5）をチェックすることで規定通りの施工かどうか確認できます。

帳票において、赤色の箇所は層厚が350mm以上、青色の箇所は250mmから350mm、橙色の箇所は250mm未満となっています。このような出力帳票をチェックすることで、仕上り厚の面的な管理が実施でき、さらには、締固め完了後、測量による仕上り標高を確認する手間の削減が可能となります。

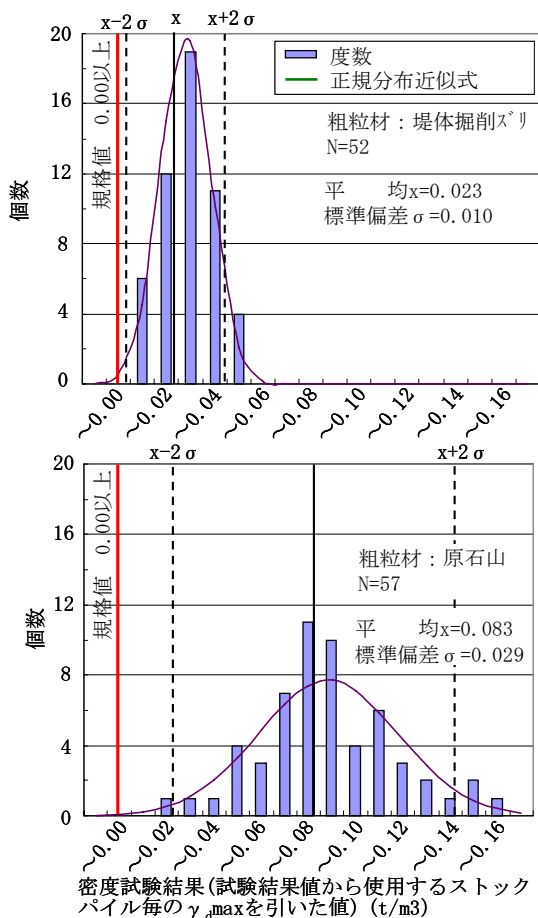
図-7 コア現場密度試験結果 ヒストグラム (規格値： γ_{dmax} の95%以上)

さらに、同一のヤードから採取した材料であっても、使用するコアのストックパイル毎に規格値となる γ_{dmax} は異なるため、「試験結果値からそれぞれのストックパイル毎の γ_{dmax} を引いた値」を用いて、粗粒材が堤体掘削ズリの場合、原石山からの採取材料の場合の、それぞれのヒストグラム(図-7)を作成しました。ここでは、ヒストグラムの値が0.00以上であれば γ_{dmax} の95%以上を満足しているということを表しています。

図-7のように、規格値を下回る試験結果はなく、どの

材料においても間隙なく確実な締固めが施工できていることが確認できました。

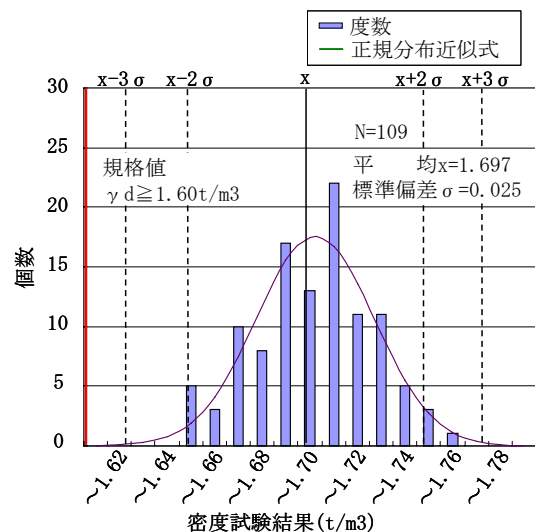
図-8 コア現場密度試験結果 ヒストグラム (規格値： $\gamma_d=1.60t/m^3$)

図-8のように、規格値を下回る試験結果はなく、殿ダムのコアに求められる設計強度に必要な密度に対して十分に余裕があり、さらに設計密度を下回る確率は十分に小さいことが確認できました。
