# 芦田川水系河川整備計画

## 【大臣管理区間】 (変更)

令和 2 年 12 月

国土交通省中国地方整備局

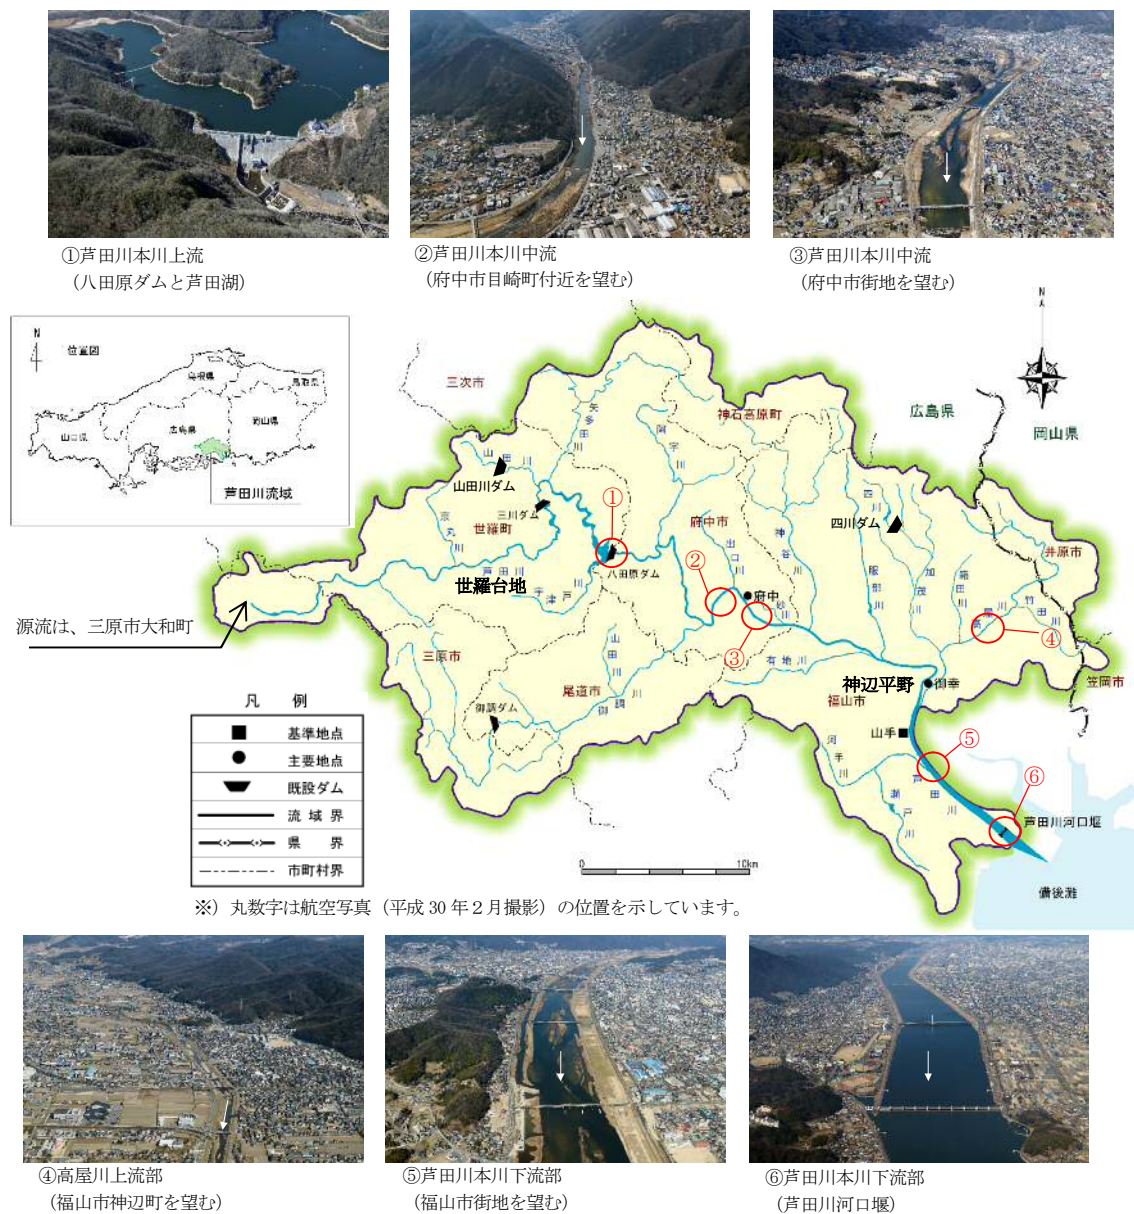
図 1-1-1 芦田川流域図

芦田川は、その源を広島県三原市大和町蔵宗（標高 570m）に発し、世羅台地を貫流し、矢多田川、御調川等の支川を合わせ府中市に至り、その下流で神谷川、有地川、高屋川等を合わせ、神辺平野を流下し、さらに瀬戸川を合わせて福山市箕島町において瀬戸内備後灘に注ぐ、幹川流路延長 86km、流域面積 860km<sup>2</sup> の一級河川です。

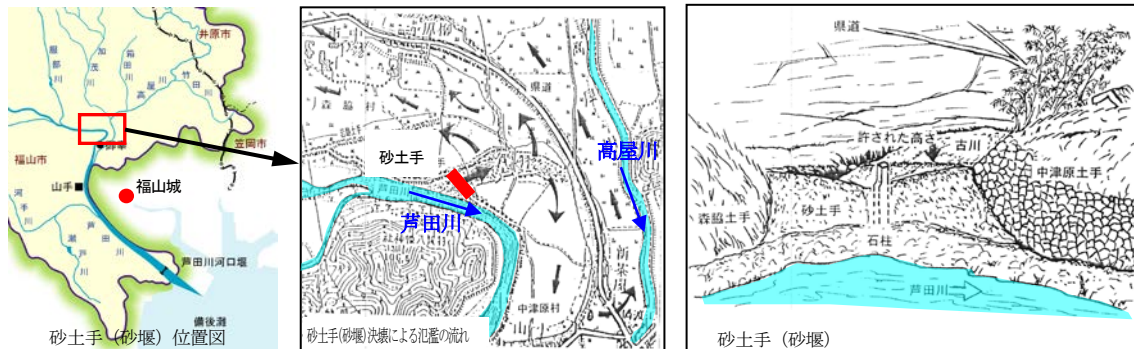
図 1-2-1 砂土手（砂堰）（福山市御幸町中津原）

芦田川の治水工事が行われ始めたのは江戸時代と伝えられています。福山藩主の水野勝成が、府中市から南側の山よせに蛇行していた川筋を一直線にして東に付け替え、中津原付近で直角に南下する川に改修しました。そして、直角に南下する曲がり角に砂堰を設けることで、洪水時には人工的にこの地点で洪水を溢れさせ、下流の城下町を救う構造としていました。

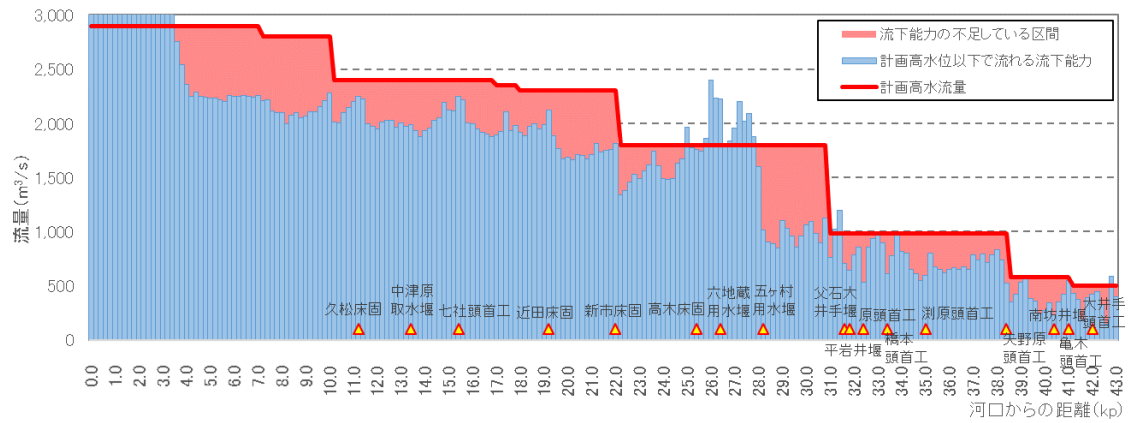
図 2-1-1(1) 流下能力図 (芦田川)

※ 流下能力：河川の各地点における通過可能な水量

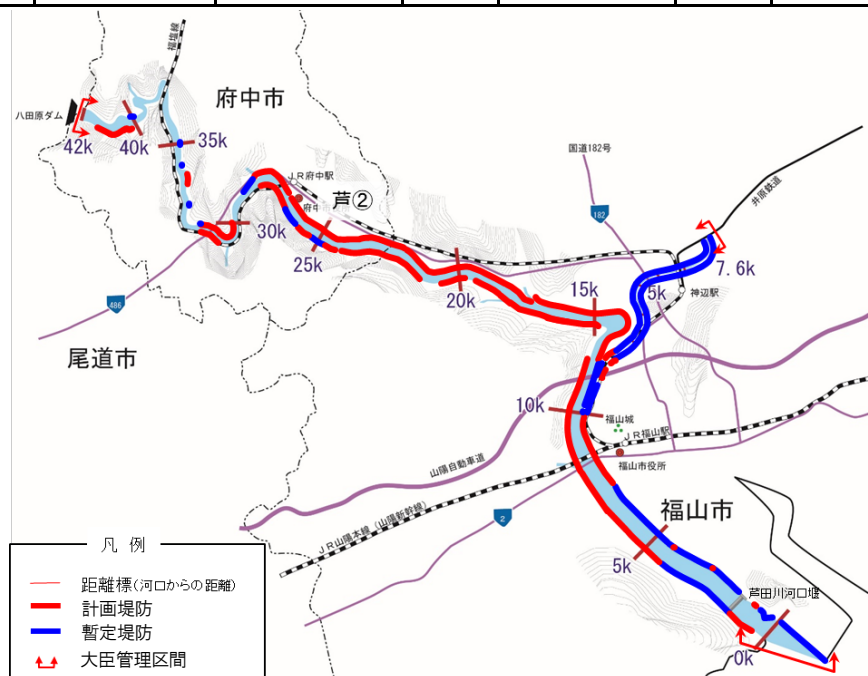
図 2-1-3 堤防整備状況平面図

※暫定堤防：計画堤防に対して高さや幅が不足している堤防のうち、計画高水位以上の高さの堤防

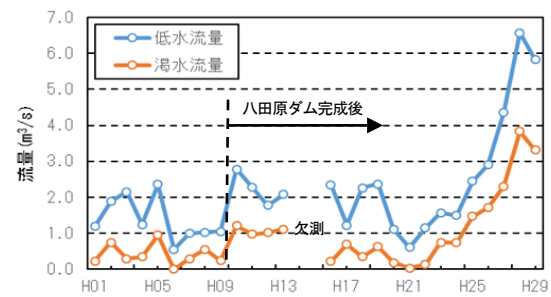
図 2-2-6 流況の変化（芦田川 山手地点）

基準地点山手における流況を八田原ダムが完成した前後（平成 9 年までとそれ以降）で比較すると、平均渇水流量※<sup>2</sup> は 0.44m<sup>3</sup>/s から 1.15m<sup>3</sup>/s、平均低水流量※<sup>3</sup> は 1.90m<sup>3</sup>/s から 2.51m<sup>3</sup>/s へと改善しています。

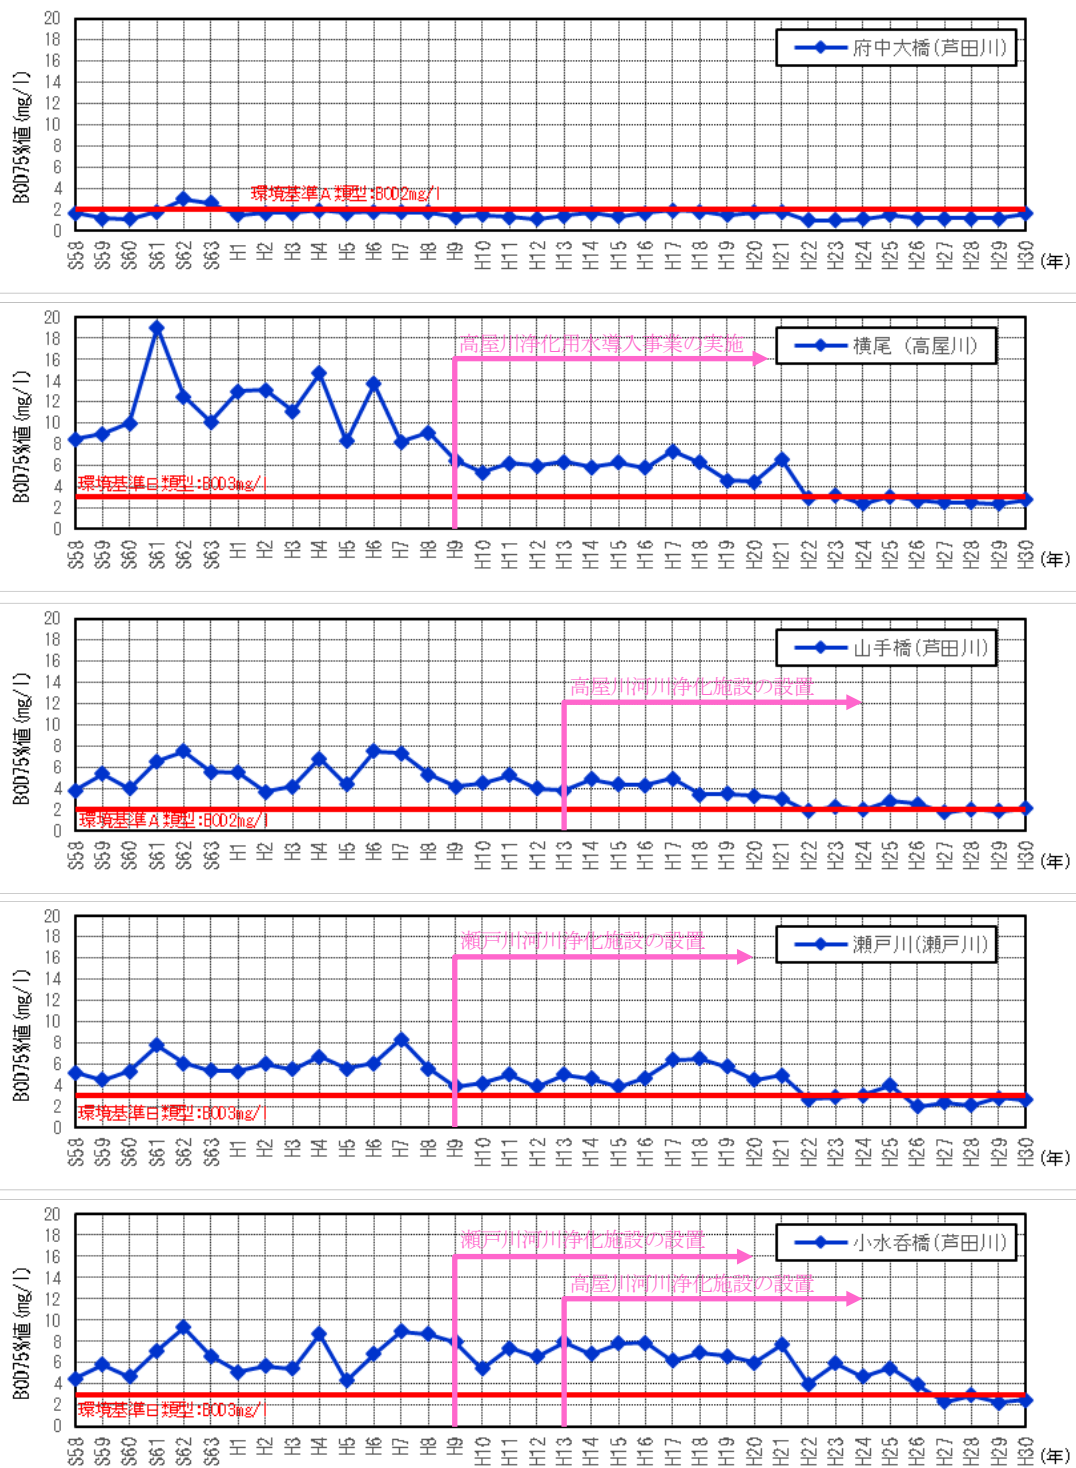
図 2-2-10 芦田川水系における水質 (BOD75%値※) 経年変化図

※BOD75%値: 年間の測定値 (日平均値) のうち 4 分の 3 はその値を超えない BOD 値を表すもので、BOD の環境基準に対する適合性の判断を行う際に用いられる。

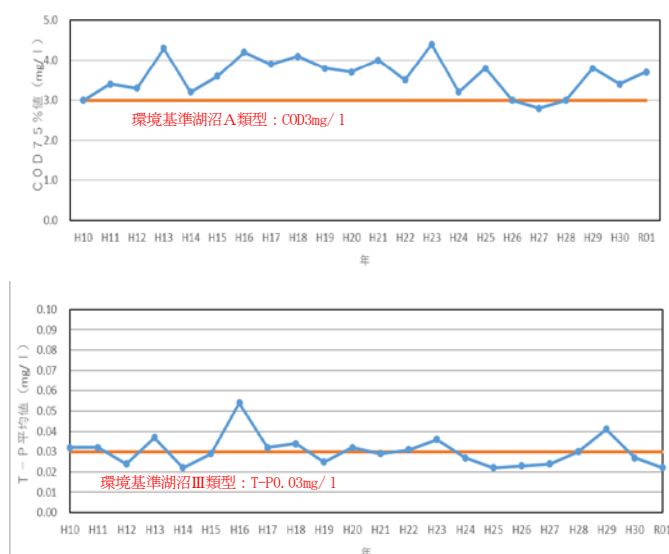
図 2-2-14 八田原ダムにおける水質の経年変化

八田原ダムの水質は、COD\*75%値でおおむね環境基準の3mg/l 前後を推移しているものの、夏期は環境基準値を上回っています。T-P 年平均値についても同様に環境基準の0.03mg/l 前後で推移しています。また、夏期を中心としたアオコの発生やダム貯水池底層のD0の低下傾向がみられるなど、水質の悪化が懸念されています。

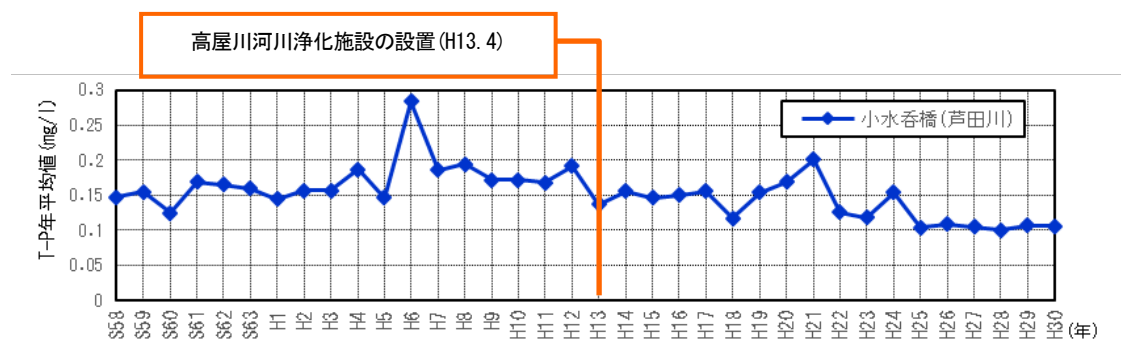
図 2-2-17 芦田川河口堰貯水池内の T-P 平均値(小水呑橋)の経年変化

なお、芦田川河口堰湛水域では、アオコ（特に藍藻類）の発生の要因の一つと考えられるT-Pが改善傾向であり、リン除去施設として設置した高屋川河川浄化施設による浄化効果が小さくなっています。このため、現在は浄化施設の運転を停止し、水質の状況等をモニタリングしています。今後、モニタリング結果を踏まえた施設による効果等を検証していく必要があります。

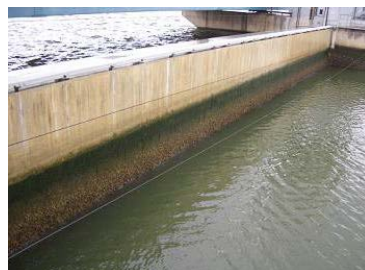
写真 2-3-6 主ゲートの劣化状況

とくに芦田川河口堰は、建設から35年以上経過していることや常に海水に面していることから、老朽化や劣化の進行が他の施設より早くなることが予想されます。したがって、施設の長寿命化やコスト縮減の観点から効率的な点検・維持補修を行いながら、計画的な設備の更新等を行う必要があります。

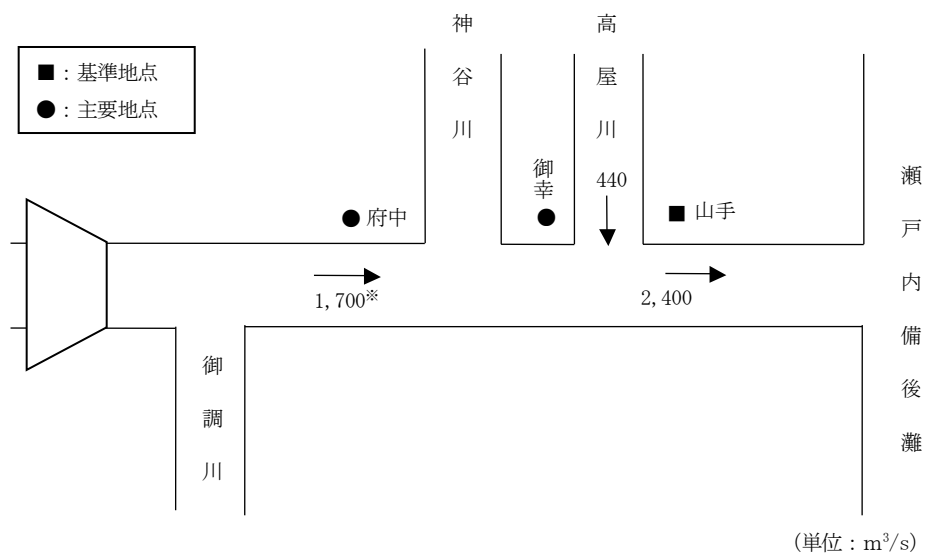
図 4-1-1 河道整備流量図

※府中市街地より上流区間については、府中地点  $1,400\text{m}^3/\text{s}$  を整備目標流量とする。

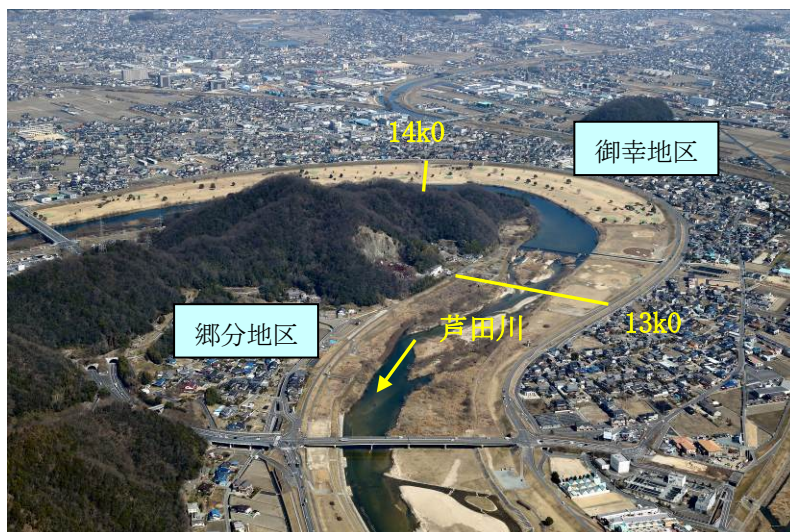
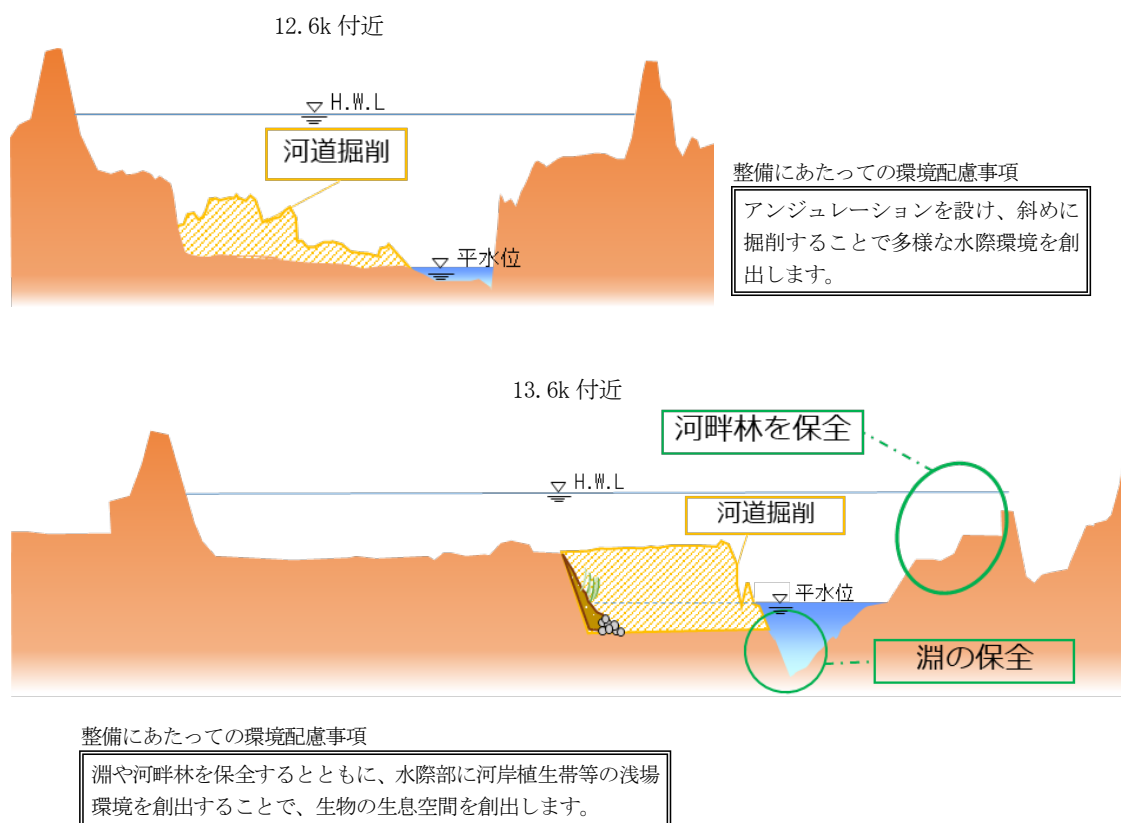
図 5-1-4 河道掘削のイメージ図

当該区間では、河道掘削を行い、整備目標流量を安全に流下させます。

※今後の河床変動、調査や測量結果等により、必要に応じて掘削形状は変更する可能性があります。

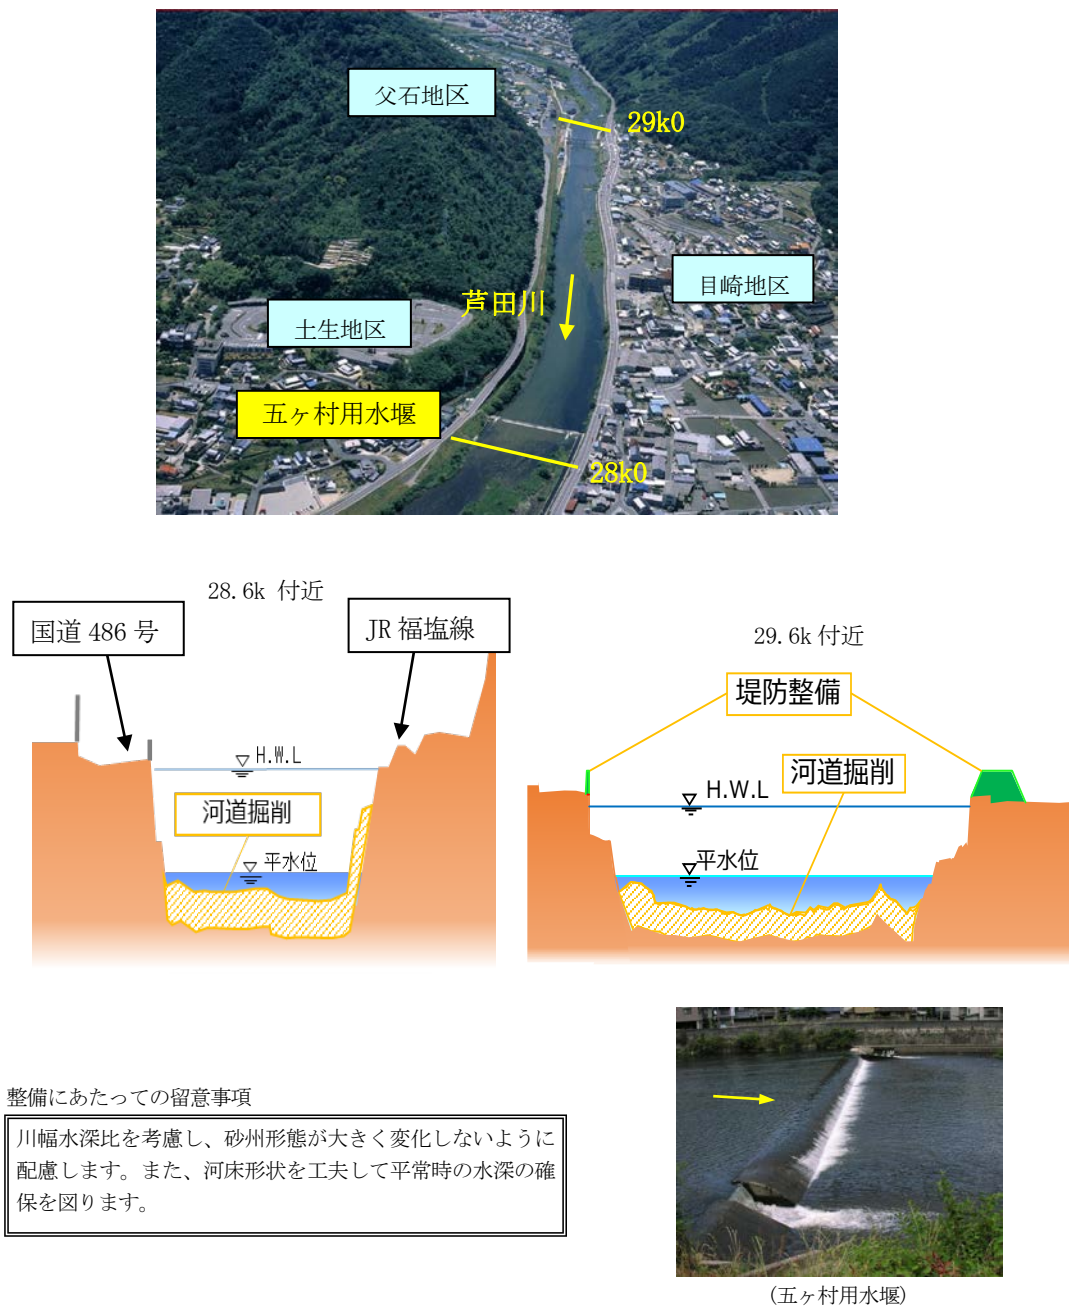
図 5-1-7 河道掘削のイメージ図

当該区間では、流下能力が極端に低いことから、整備目標流量が流下できる河積を確保するために河道掘削を行います。それに伴い、五ヶ村用水堰を改築し、整備目標流量を安全に流下させます。また、堤防の整備が必要な区間において、堤防の整備により、洪水氾濫の防止に努めます。

※今後の河床変動、調査や測量結果等により、必要に応じて掘削形状は変更する可能性があります。

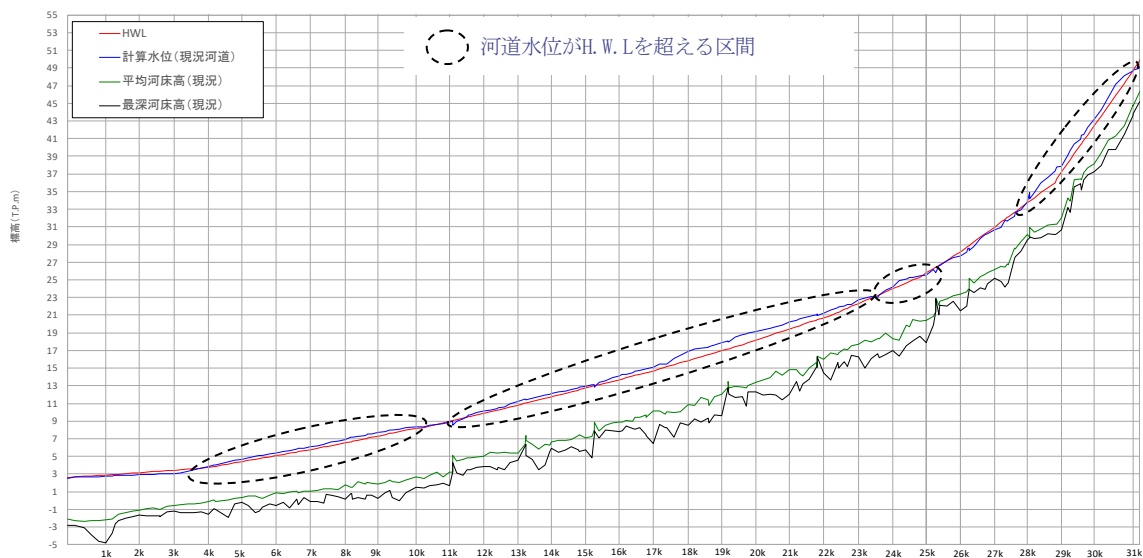
図 5-1-8 現況河道における水位縦断図（芦田川本川）

（平成 30 年現況河道を基本とし、それ以降の河川整備を考慮した河道において、整備目標流量が流れた場合の水位）

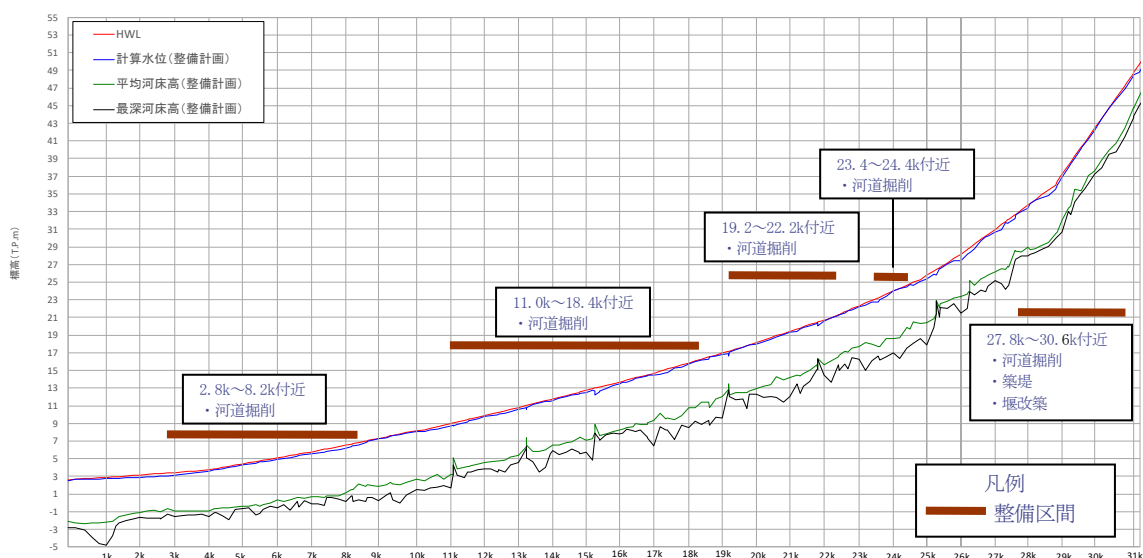
図 5-1-9 水位低下対策実施後の水位縦断図（芦田川本川）

（河川整備計画による整備後の河川において、整備目標流量が流れた場合の水位）

前述の整備を行うことにより、整備目標流量に対し現在、計画高水位を超過する区間において、水位の低下が図られます。

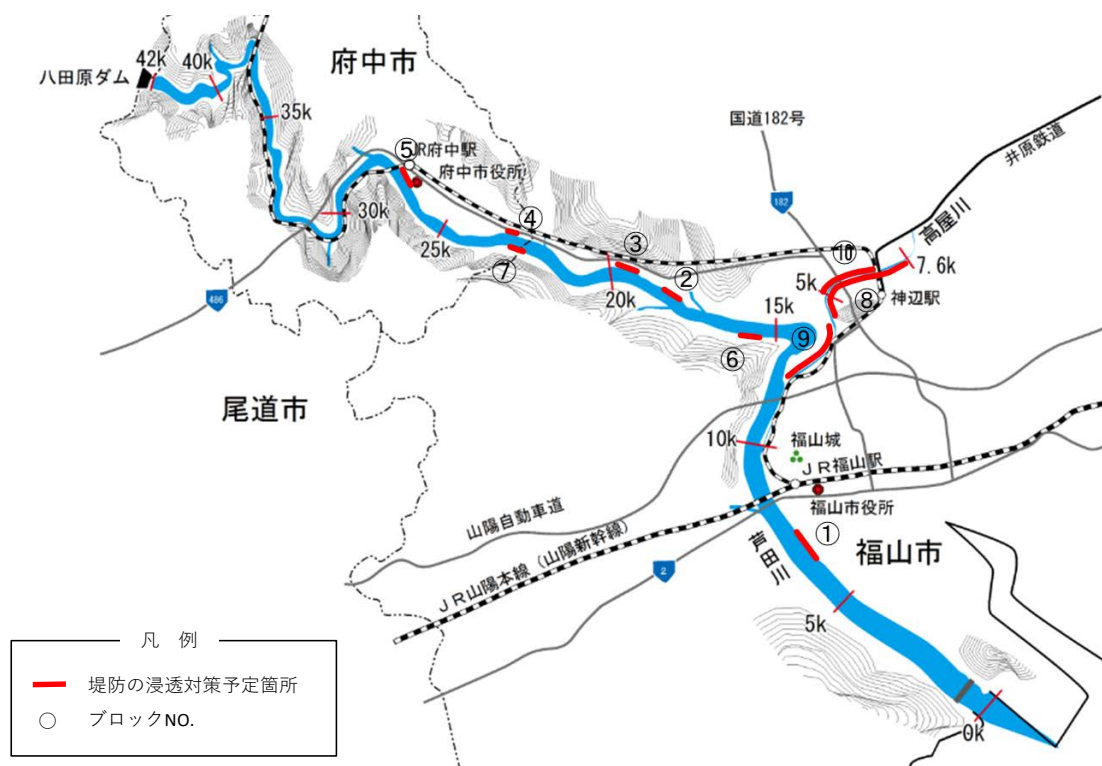
図 5-1-10 堤防の浸透対策の実施箇所

※今後詳細な調査により変更となる場合があります。

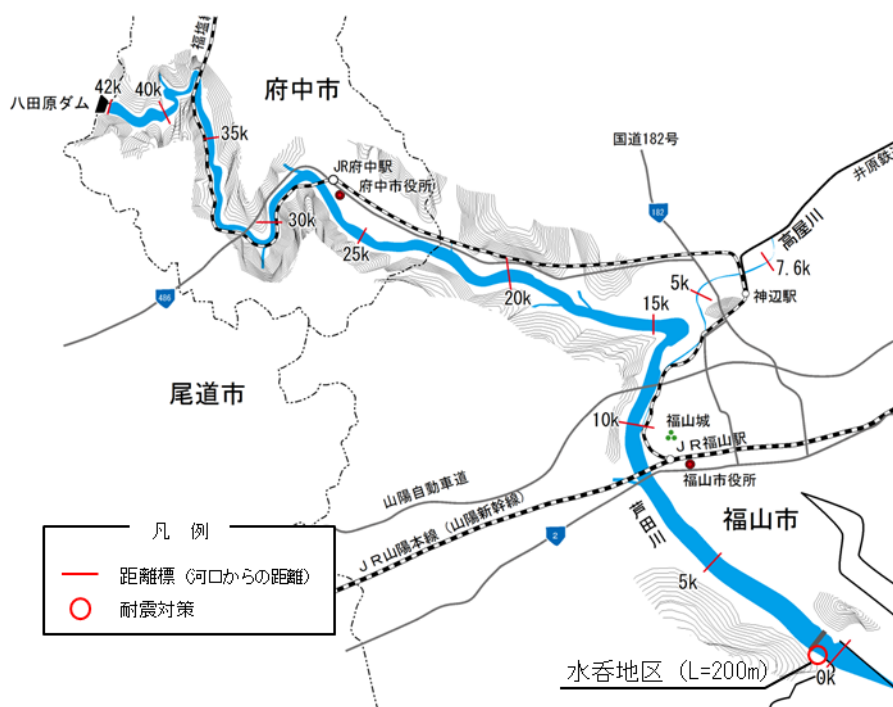
図 5-1-12 耐震対策が必要な区間

水呑地区において、東海・東南海・南海地震等の想定される最大クラスの地震動に対する堤防の耐震対策を実施します。

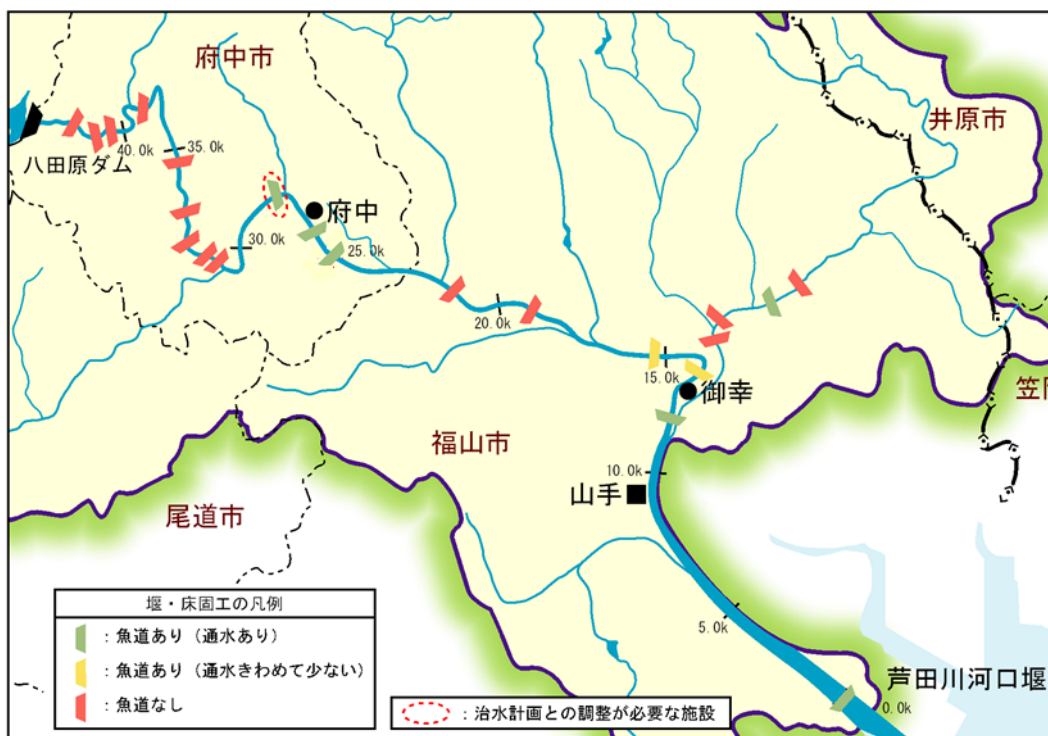
図 5-1-14 魚道の現状と当面の整備範囲

魚類の遡上降下を阻害している床固や取水堰等横断工作物について、流況等を踏まえながら、施設の改築時に関係機関と協力して魚道等を整備し、遡上降下環境の改善を図ります。

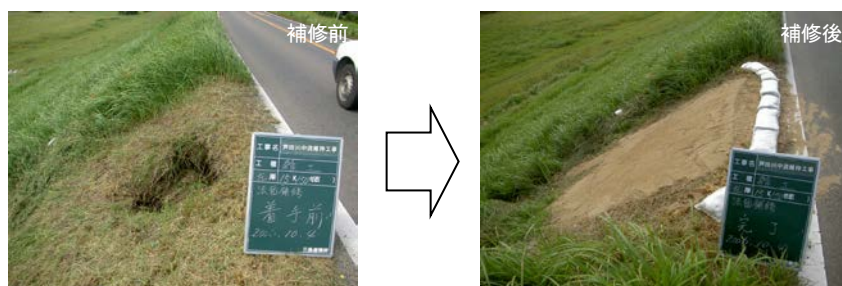
写真 5-2-8 堤防の補修状況

河川巡視等によって発見された堤防や護岸の変状を放置した場合、洪水時の浸食、堤体や基礎地盤からの漏水等により、堤防の決壊等の壊滅的被害が発生するおそれがあることから、速やかに原因を究明し、適切な対策を行うことで、災害の発生を未然に防止します。

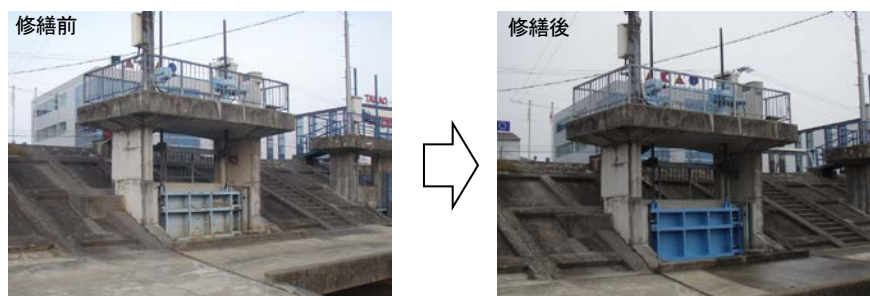
写真 5-2-10 排水門の修繕状況 (岩成悪水樋門)  
いわりあくすい

排・取水門及びその周辺堤防、排水機場、排水ポンプ車の状態を把握するために点検、調査し、状態を適切に評価した上で計画的に修繕、更新等を実施します。特に、機械設備や電気設備については、劣化度診断により、機器の修繕・更新サイクルの見直しや部分的な修繕・更新を行う等、設備の長寿命化を図ります。

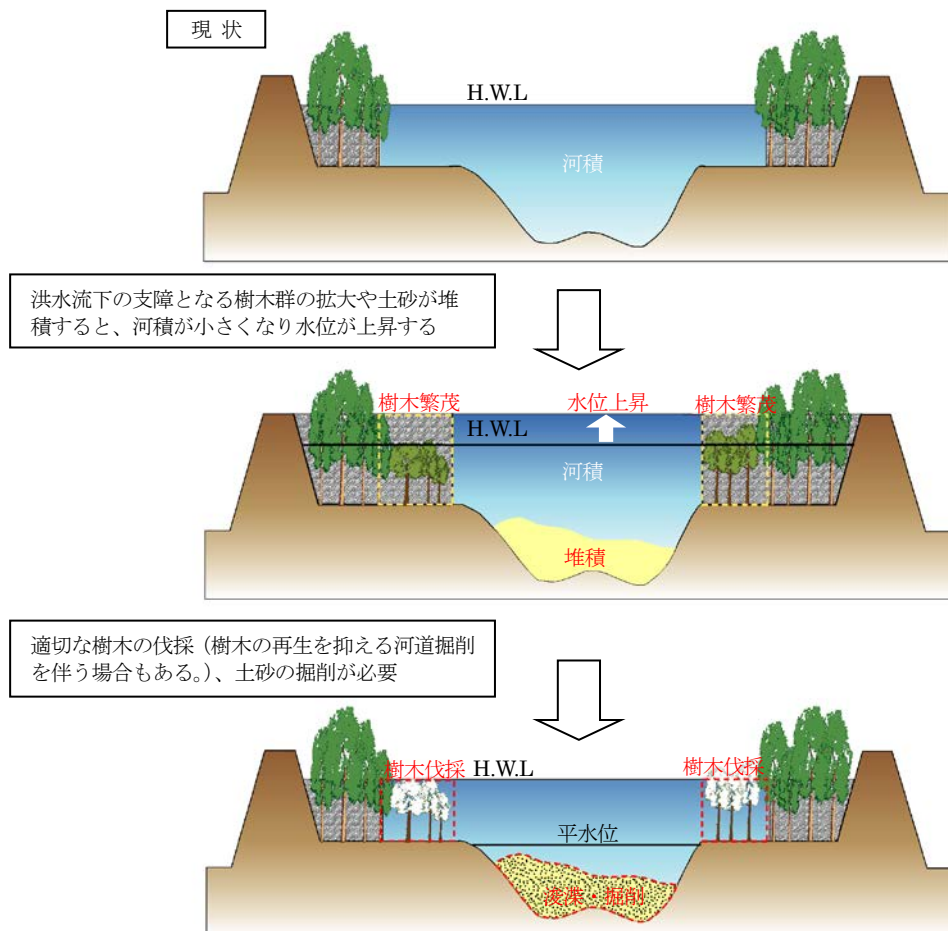
図 5-2-1 河道内樹木群の管理、河道管理のイメージ

河道内樹木の繁茂は、洪水の流下阻害や樹木と堤防の間に高速流を発生させて堤防を侵食する等、治水上の安全性を低下させているおそれがあります。また、土砂の捕捉により砂州の固定や陸地化が進行し、川らしい環境や景観を損なわせています。

このため、樹木の成長や繁茂の状況を定期的に調査するとともに、河道内の樹木はその周辺に生息する生物にとって重要な生息環境であることから、環境面の機能の保全に配慮しつつ、河道内の流下能力や堤防等の施設の安全性の確保、川らしい環境や景観の保全を図り、計画的に樹木の伐採を行います。

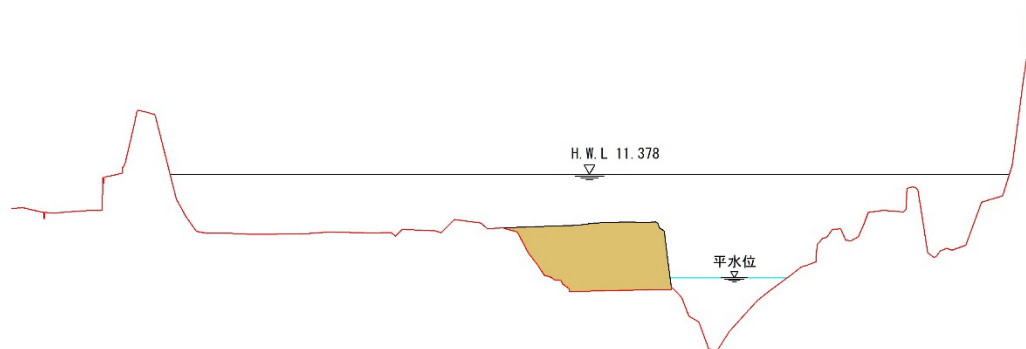
芦田川主要地点横断面図

縮尺 縦1 : 300 横1 : 3000
