江の川・高津川において今後の台風に備え堤防点検を実施しました

江の川の堤防点検の結果について

高津川の堤防点検の結果について

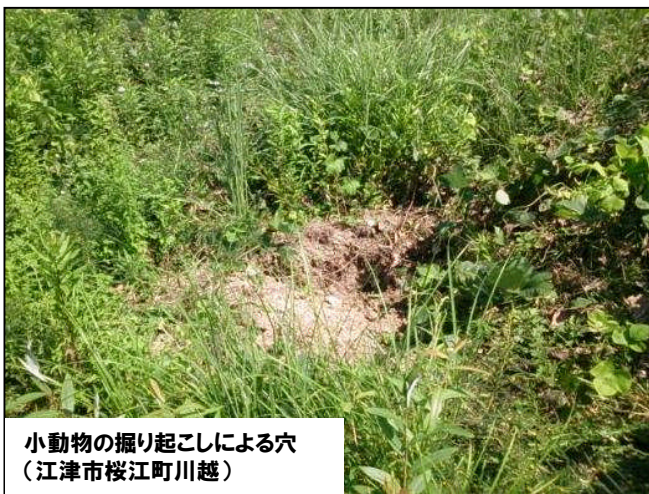
小動物の掘り起こしによる穴
(江津市桜江町川越)

今回の点検では、大規模な修繕が必要となる箇所はありませんでしたが、小規模な堤防の損傷については直ちに補修の措置を講じるとともに、コンクリートの段差等については経過観察を行ない、必要に応じてコンクリートを張り替えるなどの修繕等の対応を行います。

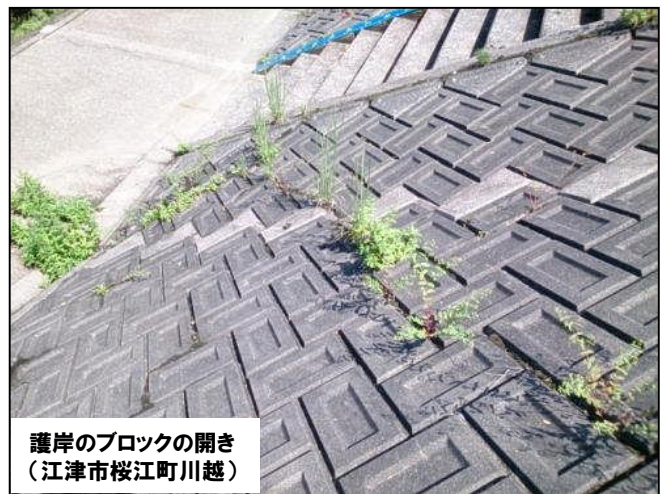
護岸のブロックの開き
(江津市桜江町川越)

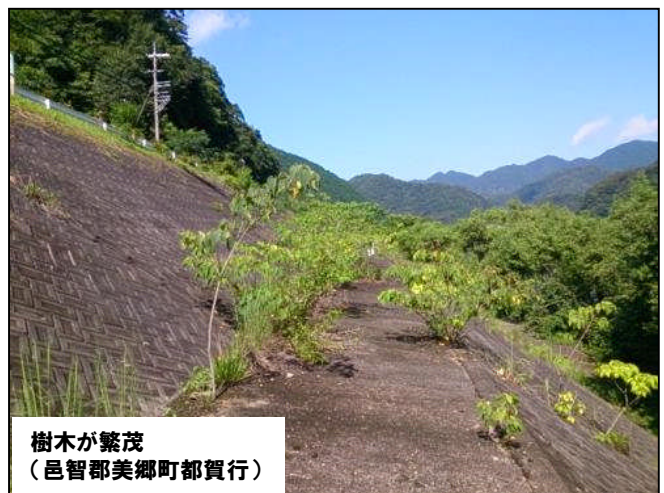
樹木が繁茂
(邑智郡美郷町都賀行)

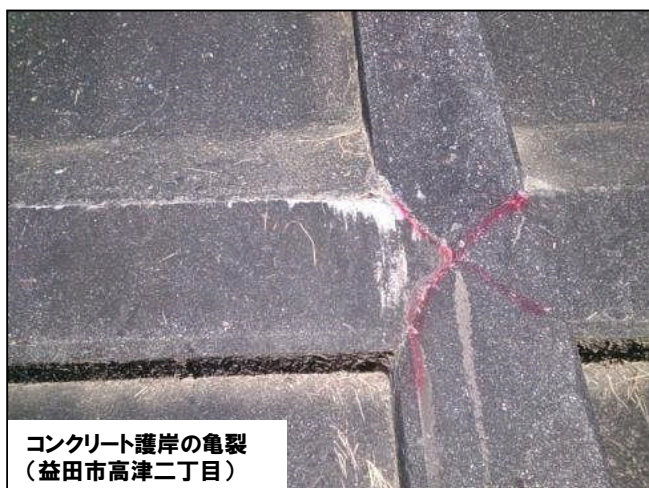
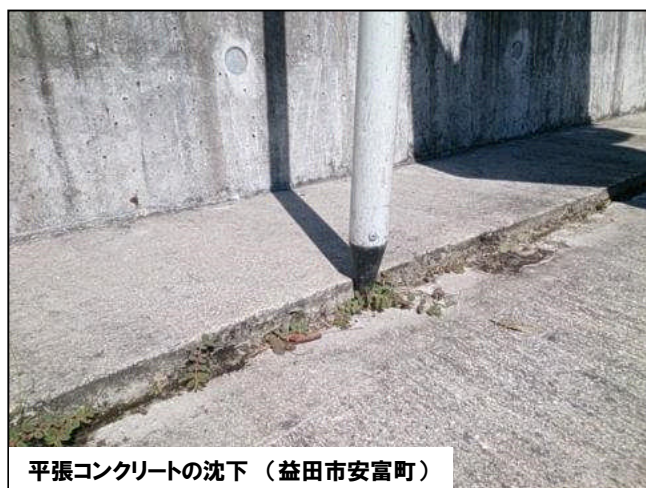
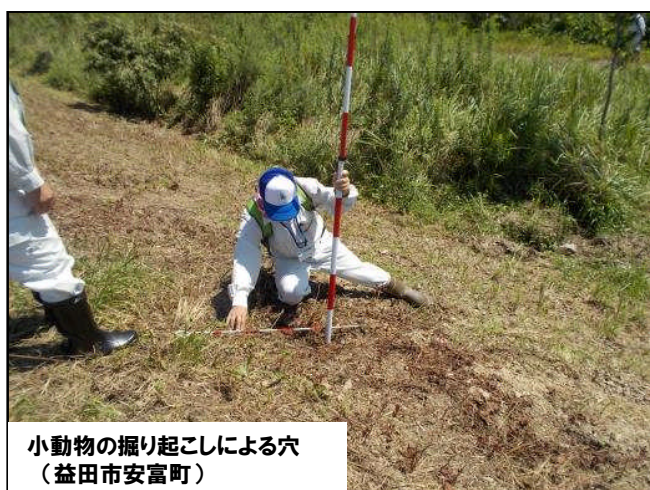
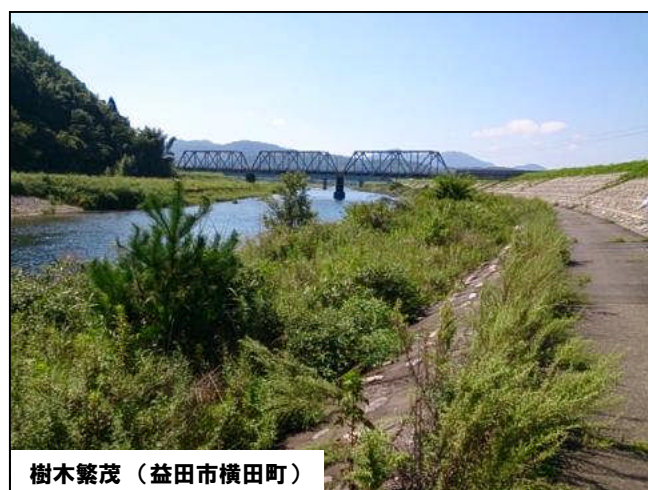
護岸等コンクリートの損傷劣化	14箇所
小動物などによる堤防の穴・窪み	5箇所
その他（土砂堆積、堆積ゴミ、看板の劣化等）	15箇所

今回の点検では、大規模な修繕が必要となる箇所はありませんでしたが、小規模な堤防の損傷については直ちに補修の措置を講じるとともに、コンクリートの段差等については経過観察を行ない、必要に応じてコンクリートを張り替えるなどの修繕等の対応を行います。
