2. 高津川の現状と課題

2.1 治水の現状と課題

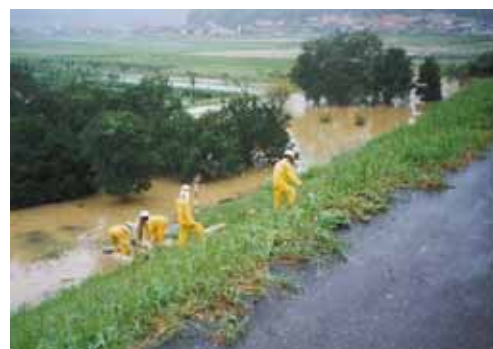
堤防からの漏水による被害も見られ、近年では、平成 9 年 7 月洪水において、堤防の居住側の法面下から水が漏れ出した箇所もあり、このような箇所では堤防の決壊につながる可能性があります。

平成 9 年 7 月洪水による漏水状況

そこで、現在、高津川の国管理区間内において、浸透等に対して堤防が安全かどうか調査を実施しており、平成 21 年度末までに全区間で調査が終了する予定です。平成 18 年度末において、河成および金地地区については、高水護岸遮水シート張工、矢板工法により対策が実施されています。今後の調査結果により、漏水や浸透に対して機能の維持及び安全性の確保を図るため、必要に応じて堤防の質的整備を行う必要があります。

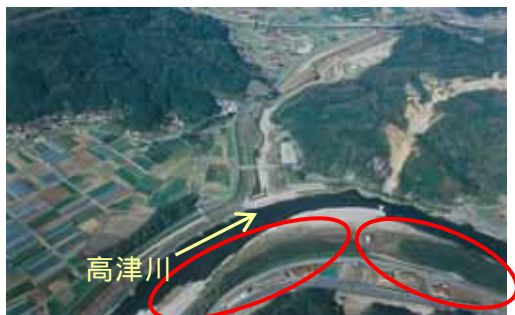
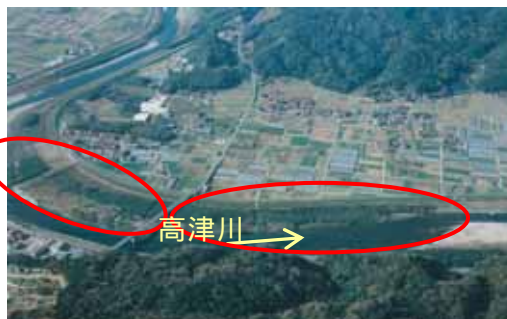
また、河道内に堆積した土砂に繁茂した樹木により、河道断面積が減少している箇所も存在するほか、樹木が洪水の流れに影響を与えて堤防が危険な状態になる可能性があります。樹木の繁茂は河川景観や河川巡視時の見通しの妨げになります。さらに、竹林の繁茂は環境の多様性を低下させることから、必要に応じて伐開等の維持管理を行う必要があります。

樹林化の現状（平成 16 年、派川分流点付近） 樹林化の現状（平成 16 年、西益田大橋付近）

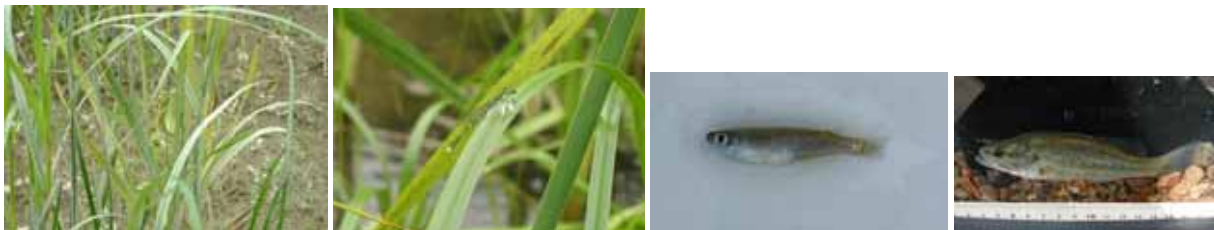
高津川派川は出水時の放水路であるため、通常はほとんど水が流れない状態となっています。このため、比較的緩い流れを好むゲンバイトンボやメダカ、ブラックバス（外来種）等の魚類、マコモ、ミクリ等の静水域を好む植物等、特有の生物が多数生息・生育・繁殖しています。

高津川派川の河原に生息する動植物(左からミクリ、ゲンバイトンボ、メダカ、ブラックバス)

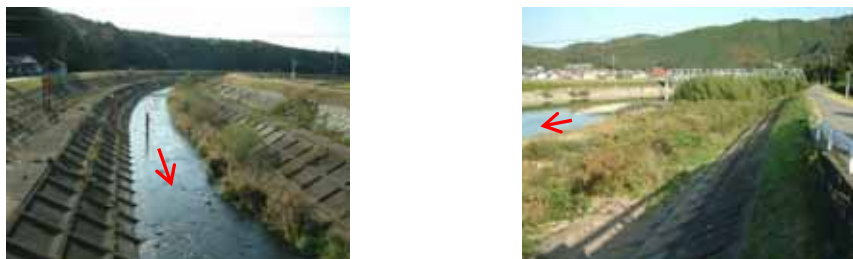
白上川の国管理区間は2kmと短く、両岸はコンクリート護岸で整備されており、生物の生息・生育・繁殖環境としては比較的単調です。また、匹見川の国管理区間は1kmと短いですが、砂州が形成され、河岸には竹林等が生育しています。

白上川、匹見川の河原(左：白上川、右：匹見川)

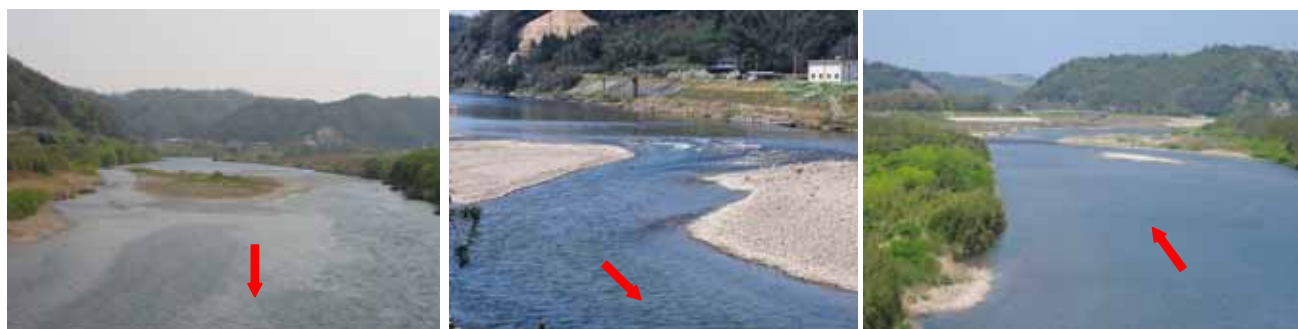
高津川では古くから天然遡上^{そじょう}のアユが有名であり、全国からアユ釣りを目的に来訪する人が多数存在します。河川工事の実施に際しては、古くから代表的なアユの産卵場として知られているエンコウの瀬（地蔵の瀬）、ナガタの瀬、虫追の瀬等について、アユの良好な生息環境の保全に努めていく必要があります。

地蔵の瀬(エンコウの瀬)

ナガタの瀬

虫追の瀬

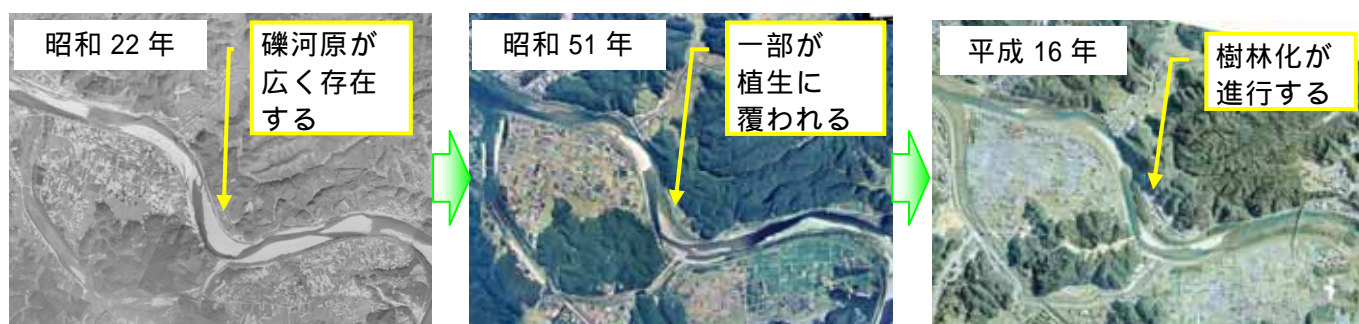
図 2.2.2 礫河原の変遷

高津川の河道内には、古くから礫河原^{れきかわら}が広がっていました。現在でも安富橋^{やすとみ}上流や横田橋^{よこた}下流で広い礫河原が残っています。こうした礫河原には、イカルチドリ等、河原性動植物が生息・生育・繁殖しています。

しかし、近年、砂州や中州での土砂堆積、樹木、竹林や外来植物の繁茂により、高津川らしい礫河原の環境が減少傾向にあります。

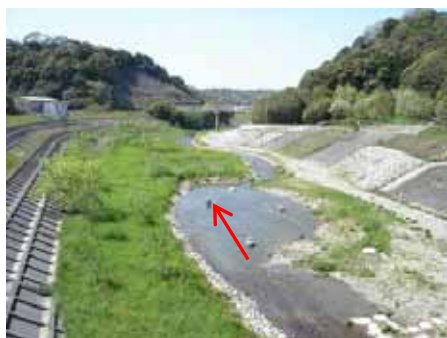
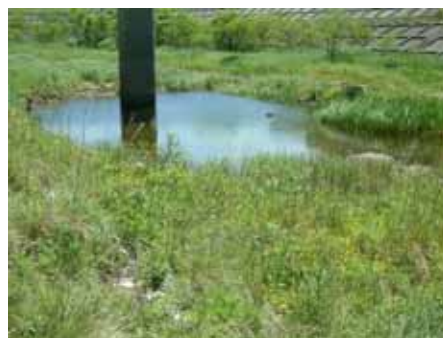
高津川派川は流水が比較的緩く、止水性のトンボ類に代表される本川ではあまり見られない静水域を好む生物が多数生息・生育・繁殖しています。

この環境は河川改修や河川環境整備によって人工的に形成された環境であることから、今後の環境変化を踏まえてモニタリングを行い、必要に応じて静水域となっている環境の維持に努める必要があります。

高津川派川の状況

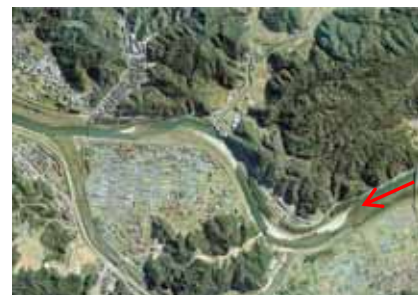
交互に連続した瀬・淵、礫河原、水際の入り組みや河畔林等、川の営力によって多様な河川景観が形成されています。その一方では、砂州や中州の樹木、草本の繁茂で、高津川らしい景観が失われつつある箇所も見られます。

交互に連続した瀬・淵
