令和5年度 中国地方ダム等管理フォローアップ委員会

八田原ダム定期報告書

概要版

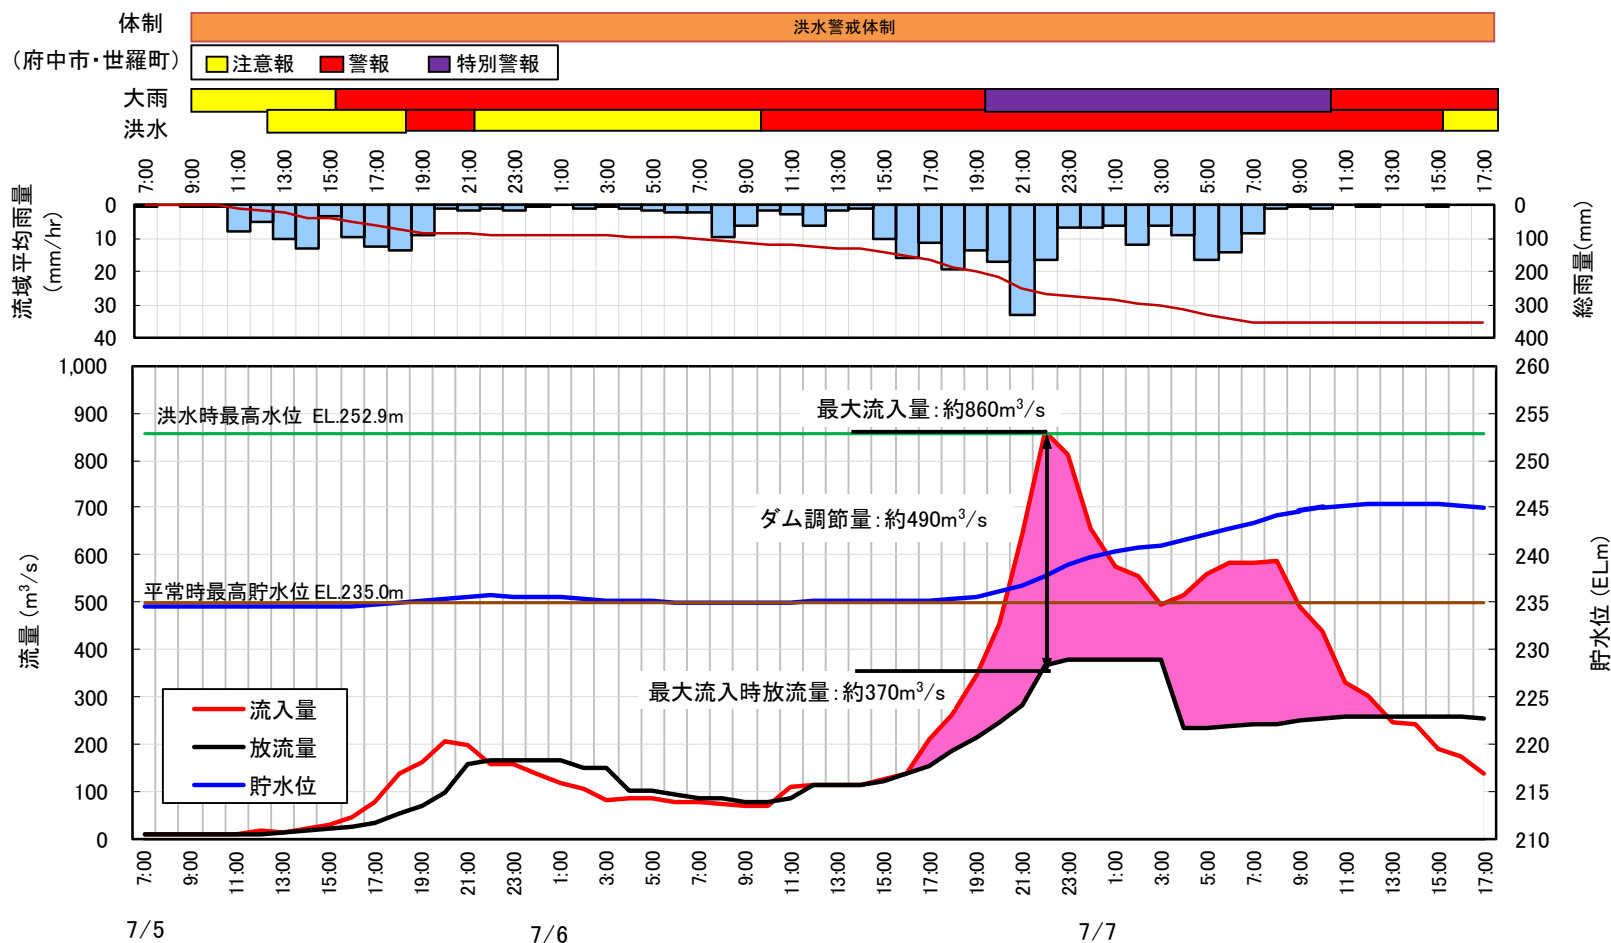
【平成30年7月5日～7月7日 梅雨前線】

- 豪雨により最大1時間雨量は33mm、総雨量399mmを記録し、7月6日22時30分には、八田原ダムの管理開始以降、最大の流入量である約860m³/sを記録した。
- この洪水に際し、八田原ダムでは7月5日9時30分から洪水警戒体制に入り、最大流入量に達した時の放流量は約370m³/sで、この操作により約490m³/sをカットした。

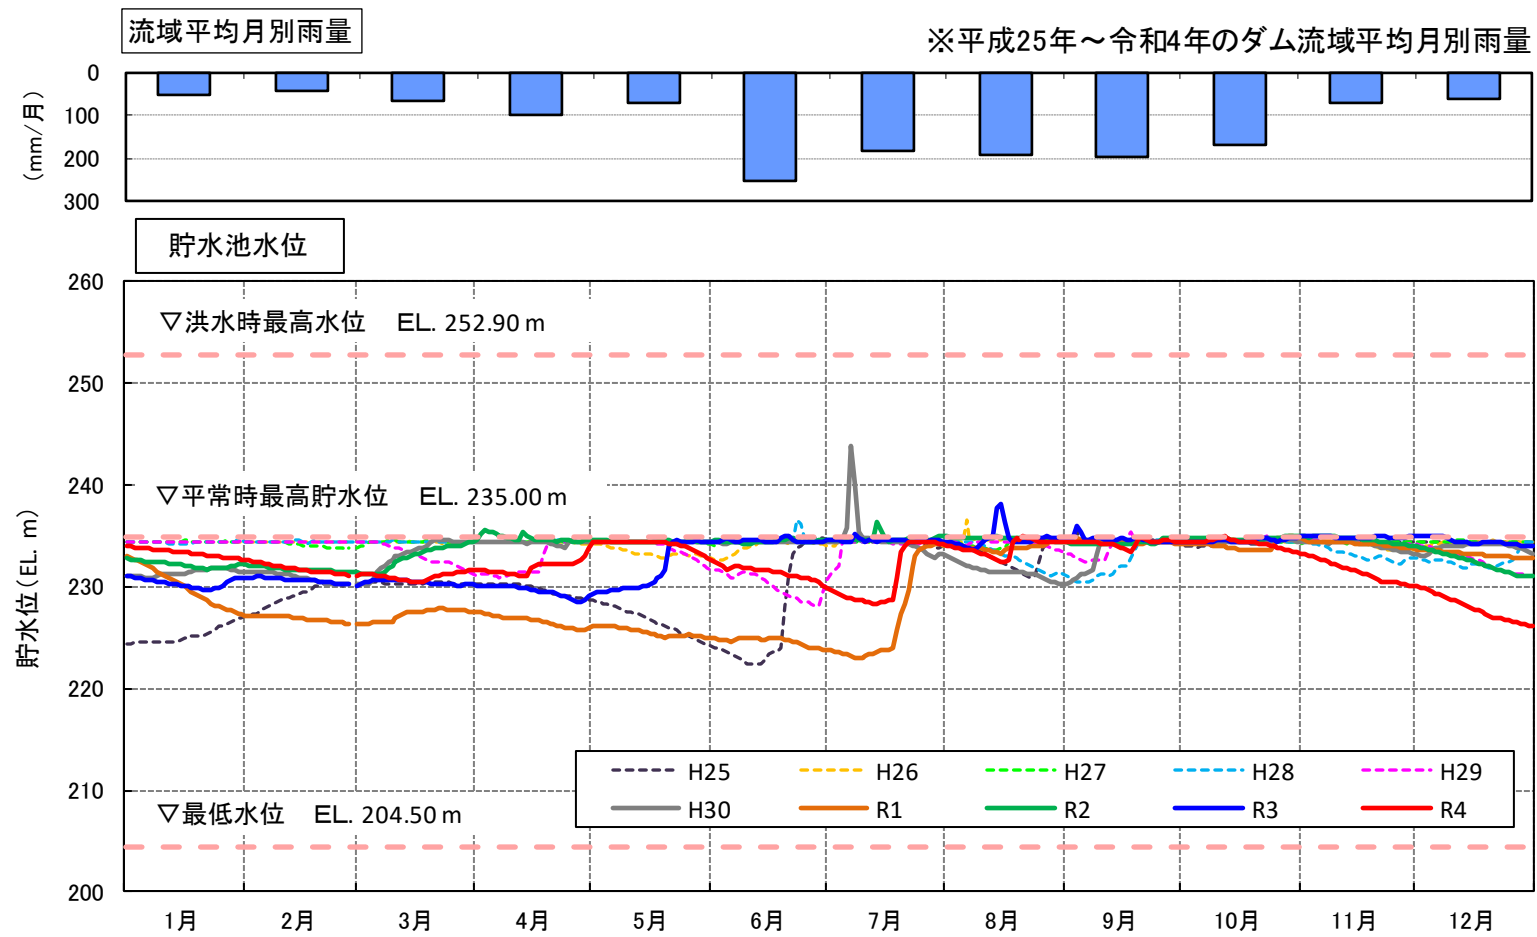
- 貯水位は、例年、梅雨期に回復した後、8月頃に低下し、秋雨前線や台風によって回復する。その後、秋から冬にかけて貯水位の低下が生じている。
- 近年では、令和元年に少雨の影響により渇水傾向となったが、7月に回復し取水制限には至らなかった。
- 令和4年は、秋以降に少雨傾向が続いて貯水位が低下し、翌令和5年の3月～4月に取水制限を行った。

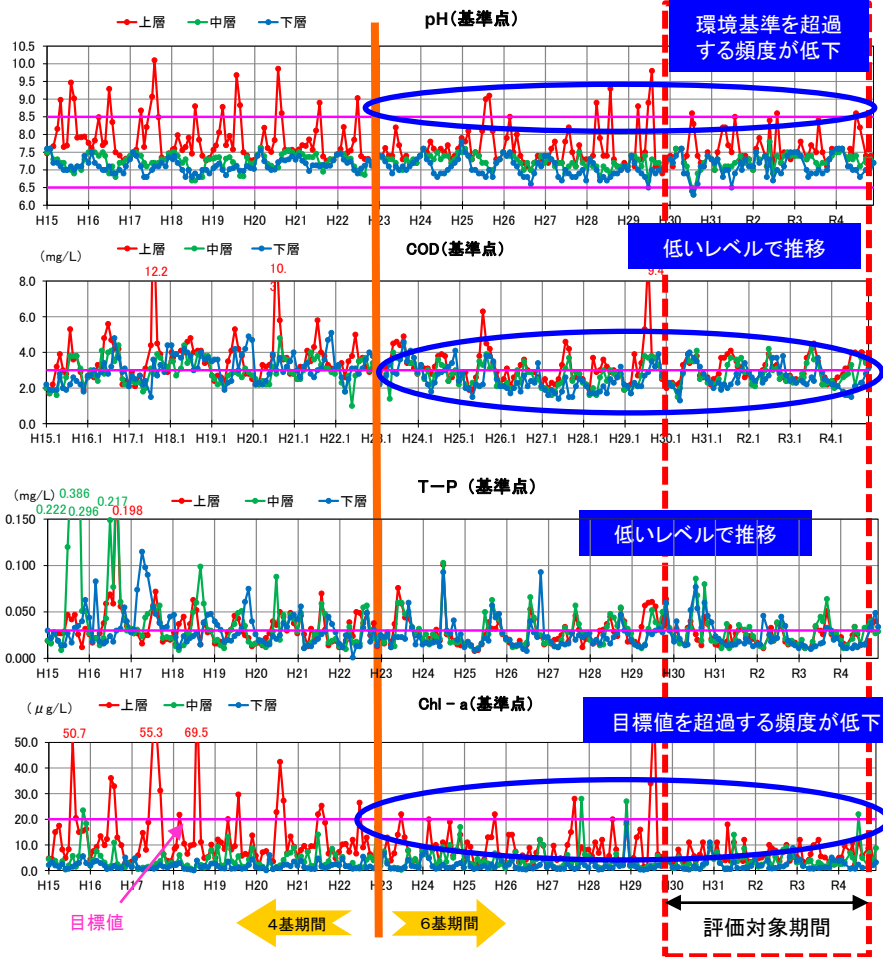
【八田原ダム基準地点の主要水質経月変化】

- 気泡循環装置の機能：循環混合による表層水温低下・光条件制限・藍藻類濃度の高い表層水の希釈によって、植物プランクトンの異常増殖を抑制する。
- 気泡循環装置が4基運用から6基運用になった平成22年度以前と以降の水質状況を比較（基準地点）
 - ・ 6基運用によって、夏季Chl-aが目標値20 $\mu\text{g/L}$ を超過する頻度が減少し、pH、CODも環境基準を満足する傾向である。
 - ・ 装置稼動期間6～10月において、4基に比べ、6基運用により表層部(0.5～5m間)の成層強度は低下している。
