安芸津バイパス

暮らしを支える代替りのルート

R185の現況とリダンダンシー (代替性) の重要性

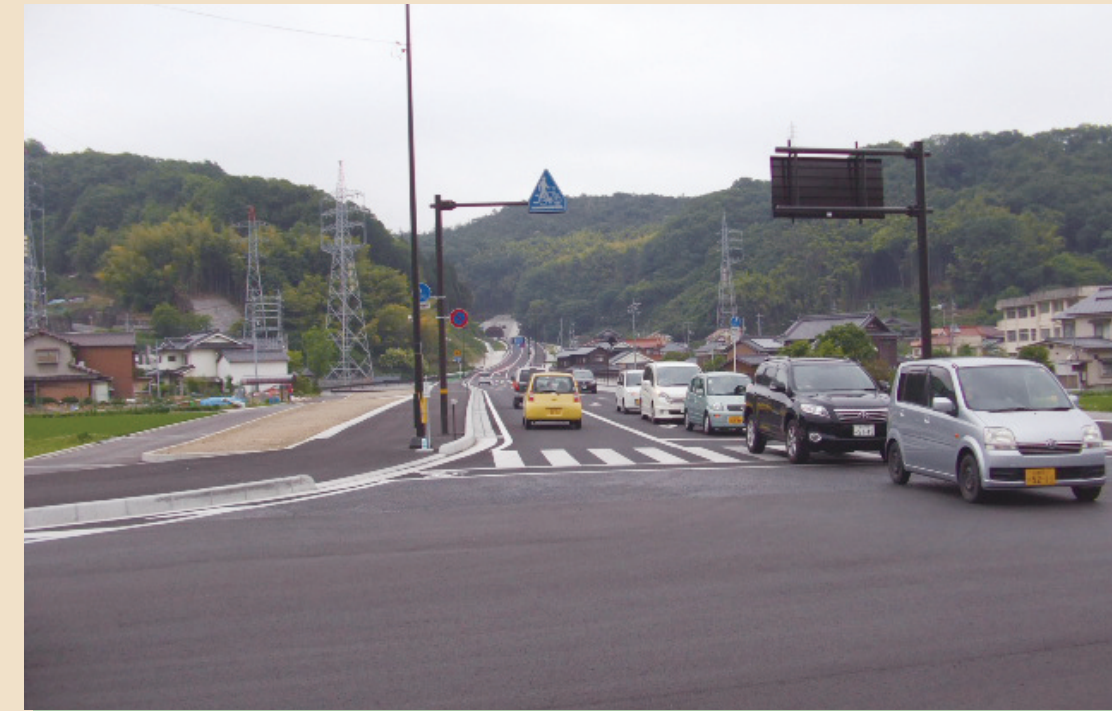
三津交差点 (現況)

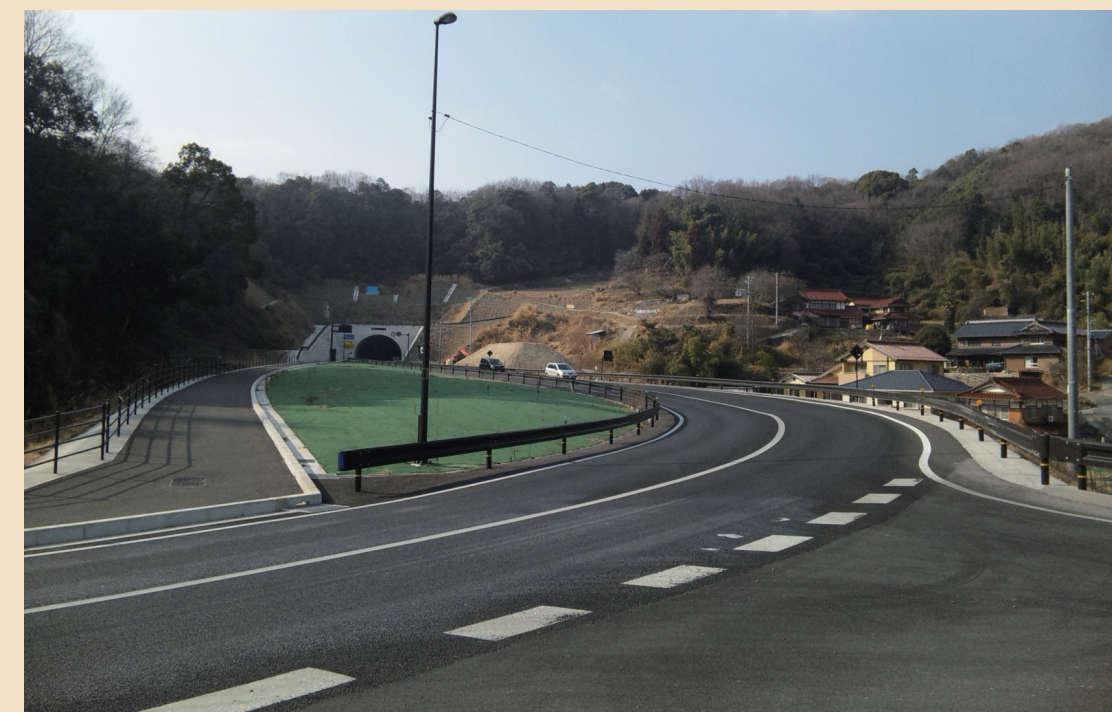
上条交差点 (現況)

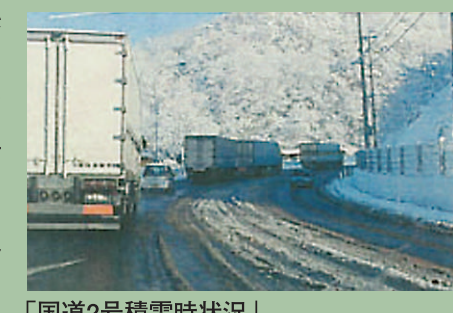
国道185号の交通量変化

16,000 (台/日)	↑ 国道2号からの迂回により交通量が1割増加	↑ 積雪時
13,000		
H15.1.22	非積雪時	H15.1.29
