## 工事概要

工事場所: 国道2号黄金橋、平野橋、新住吉橋

施工延長: 黄金橋 L = 513m  
平野橋 L = 133m  
新住吉橋 L = 90m

施工期間: 平成17年2月～平成17年11月

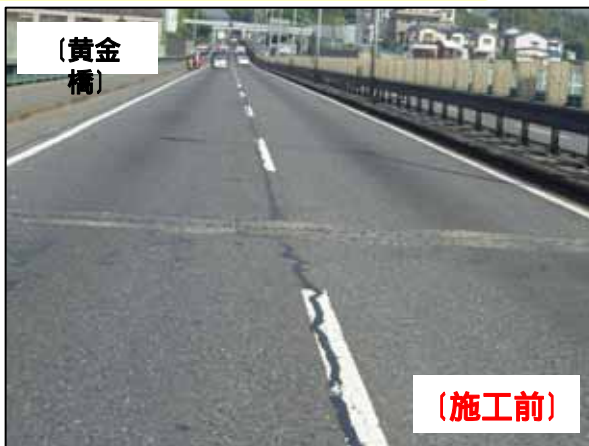
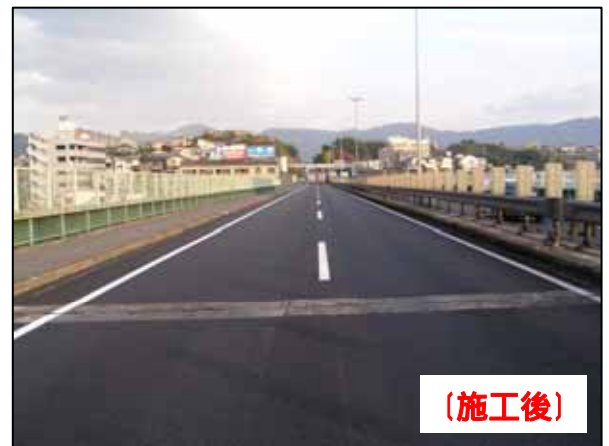
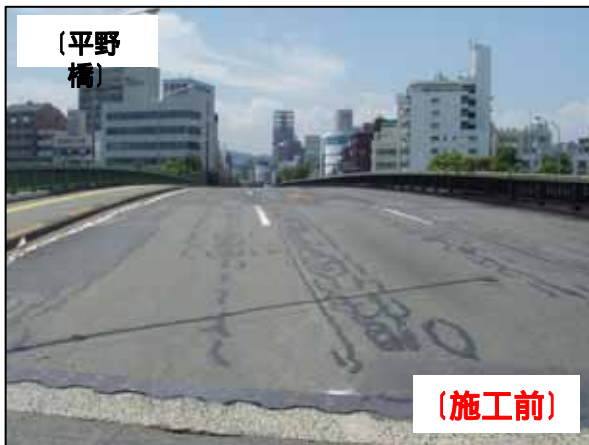
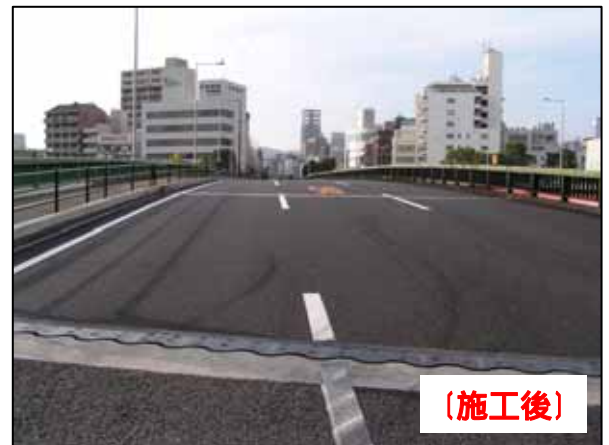
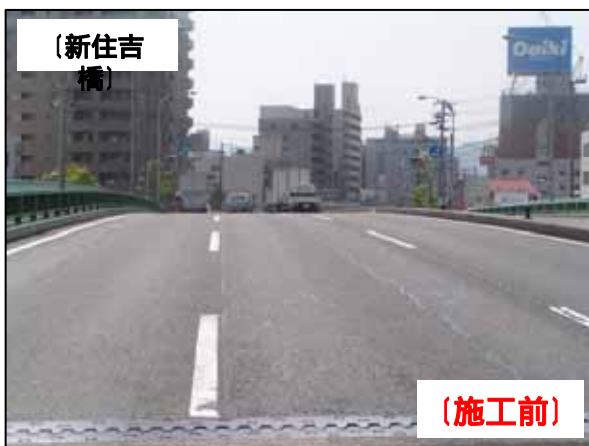
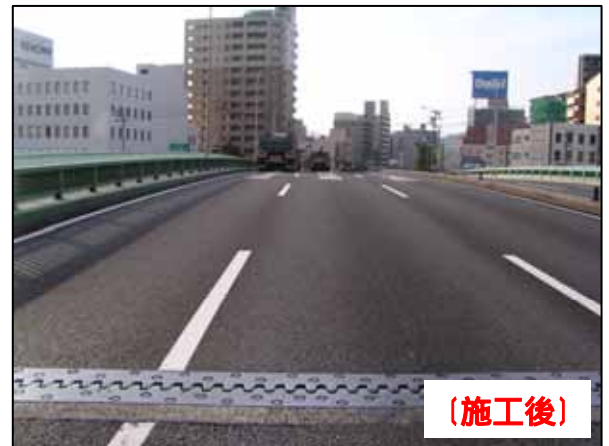
## 施工前・後の状況写真

ひび割れやわだち掘れが発生した舗装を撤去し、新しい舗装を敷設する事により正常な走行機能の確保を図る。
