原地区砂防堰堤の本堤工事が終わりました！

広島西部山系砂防事務所 広島西部砂防廿日市出張所

原2号砂防堰堤・原3号砂防堰堤ができるまで～ (すべての工程で3次元データを使用し効率的に施工しました)

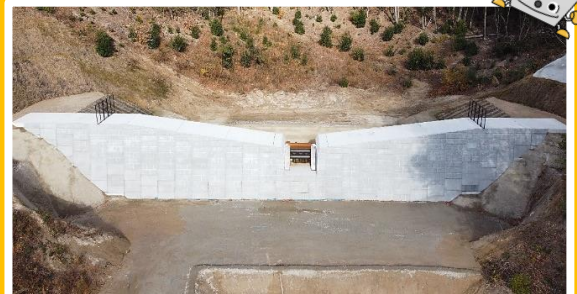
原2号砂防堰

令和4年12月 本堤完成

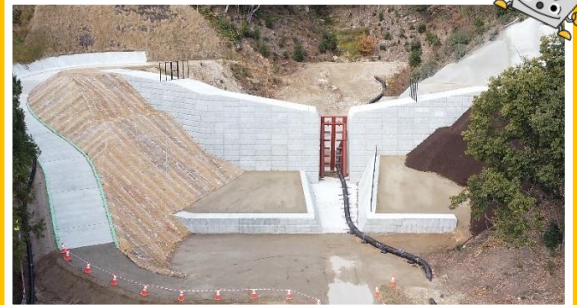
原3号砂防堰堤

令和4年12月 本堤完成

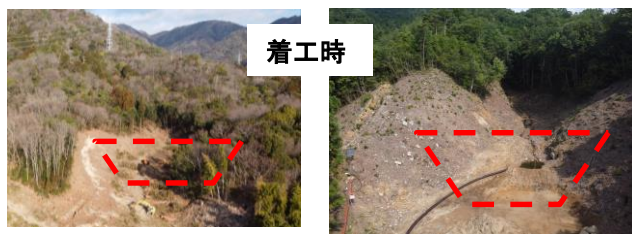
①

原2号砂防堰堤

原3号砂防堰堤

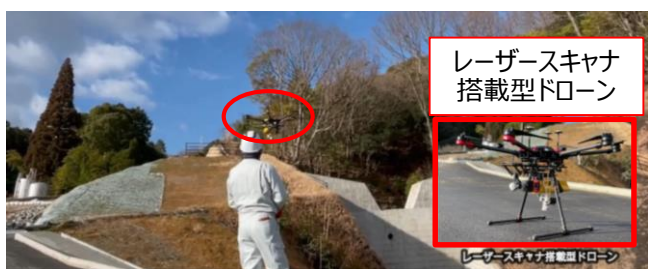
②

レーザー扫描仪
搭載型ドローン

ドローンを活用して3次元測量をおこないました。

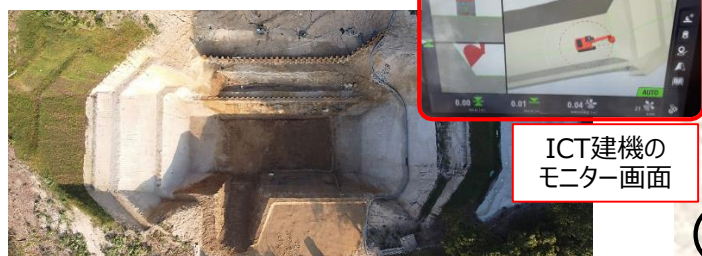
③

ICT建機の
モニター画面

3次元データを利用し、ICT建機で堰堤をつくる
箇所の掘削をおこないました。(上空から撮影)

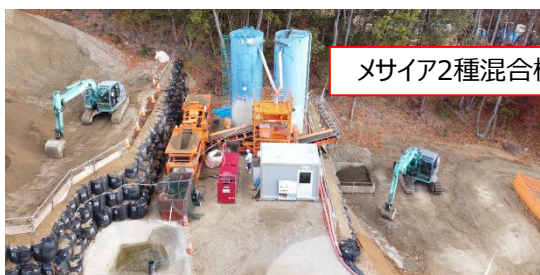
④

メサイア2種混合機

現地発生土を利用して砂防ソイルセメントをつくるための
専用プラントを、現場内に設置しました。

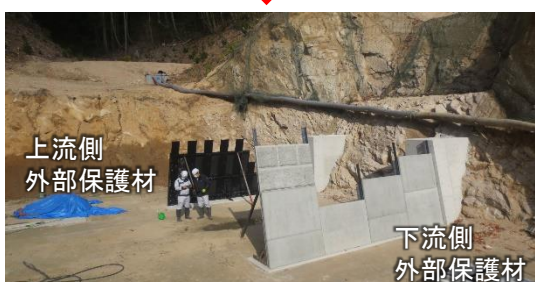
⑤

上流側
外部保護材

下流側
外部保護材

本堤は砂防ソイルセメント(INSEM工法)で作りました。
外部保護材の組み立て(堰堤の外壁)の様子です。

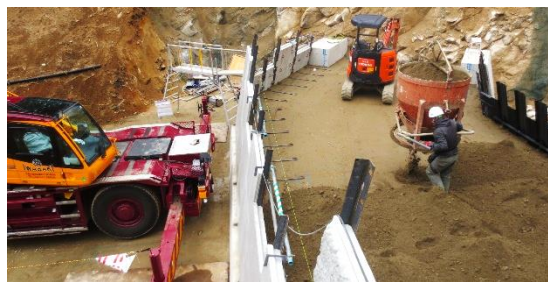
⑥

クレーンを使って砂防ソイルセメント
(堤体内部材)を投入しました。

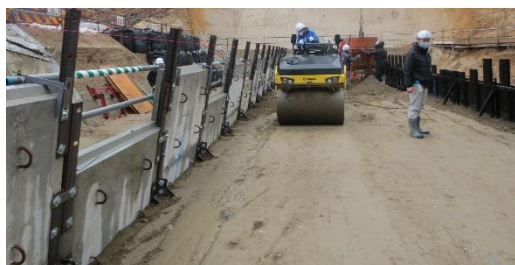
⑦

砂防ソイルセメントの転圧はICT(情報通信技術)
を活用し、運転席で転圧回数を確認しながら、
ミスなく効率よく施工しました。

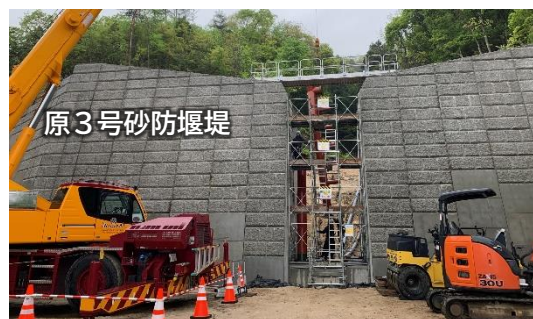
⑧

原3号砂防堰堤

鋼管スリット(流木止め)を設置しました。

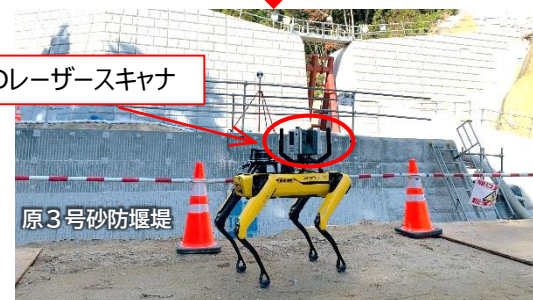
⑨

3Dレーザー扫描仪

原3号砂防堰堤

SPOT(自律4足歩行ロボット)を使って測量を行い、
設計どおりに出来ていることを確認しました。
