太田川河川事務所
記者発表・配付資料

8月19日から発生している記録的短時間降雨出水による 根谷川被災箇所における緊急復旧工事について (最終報)

8月19日から発生している記録的豪雨により根谷川の被災箇所について、
8月20日から着手した緊急復旧工事が完了しましたので報告します。

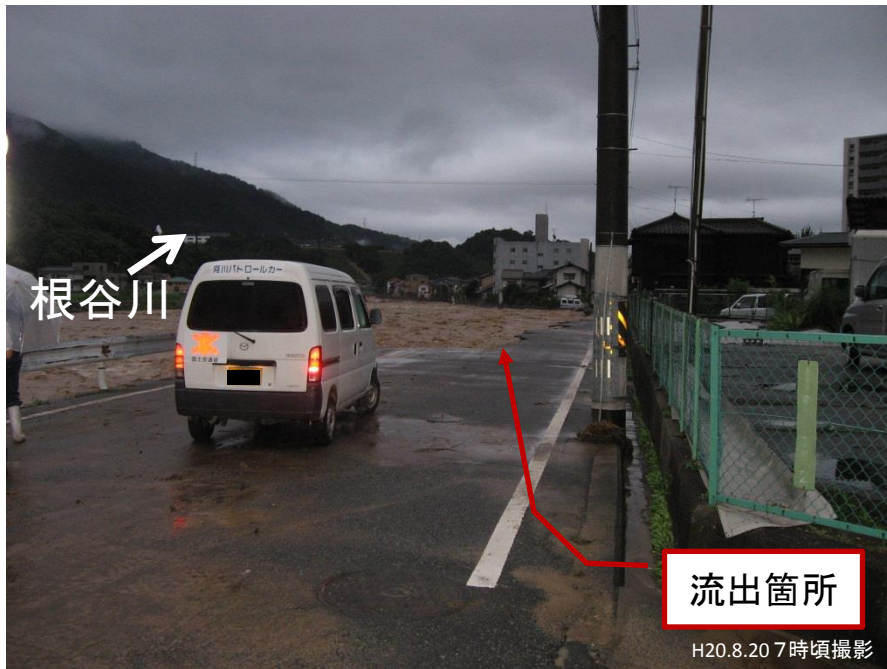
①安佐北区可部三丁目

護岸流出 L=約100m

—護岸流出—

・大型土のう設置 100% (8月22日16時完了)
・盛土 100% (8月22日16時完了)

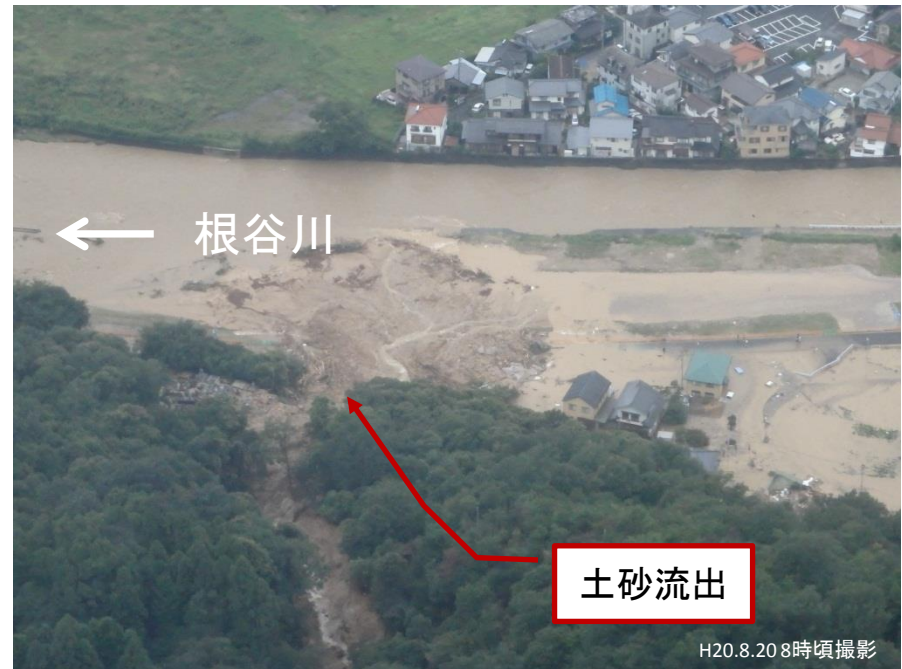
②安佐北区可部東五丁目

河道内への土砂流出

—河道内への土砂流出—

・土砂撤去(市道上) 100% (8月20日17時完了)
・土砂撤去(河道内) 100% (8月27日17時完了)

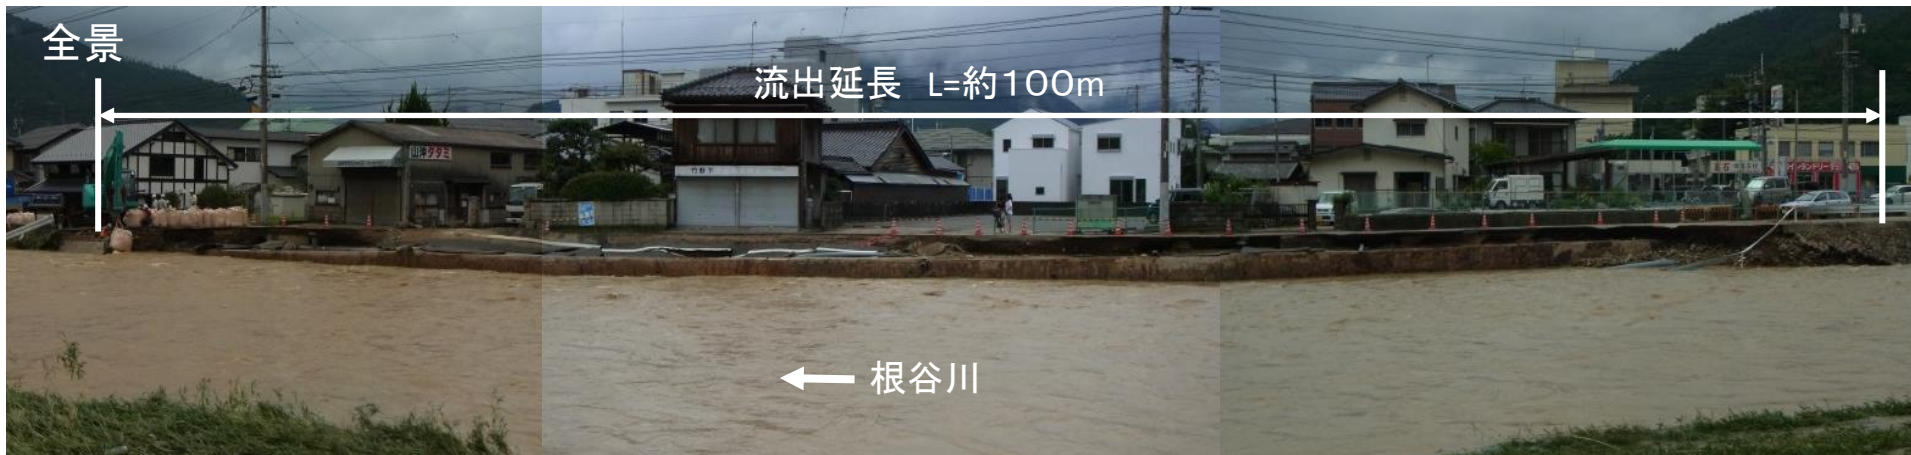
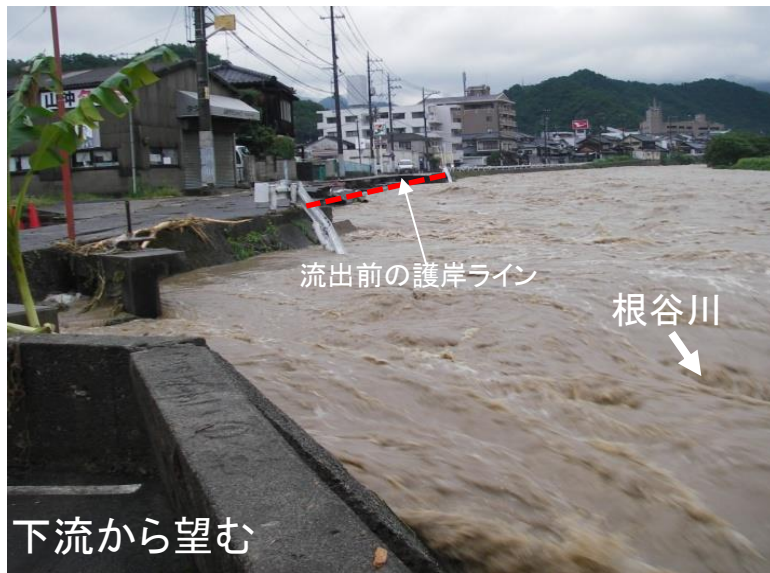
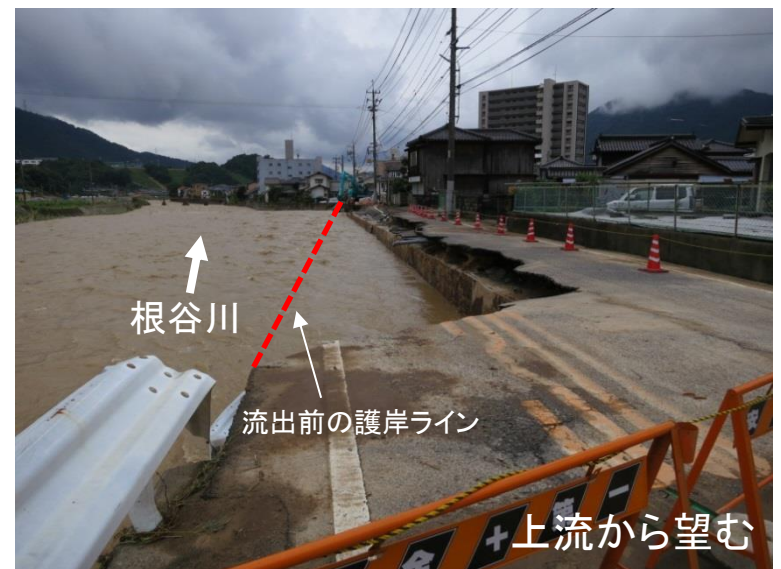
①安佐北区可部三丁目

・延長 約100m (護岸流出)

—護岸流出状況—

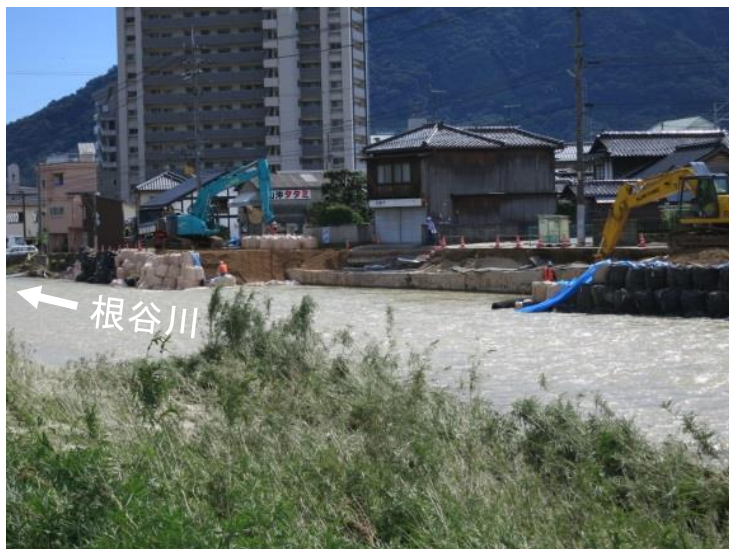
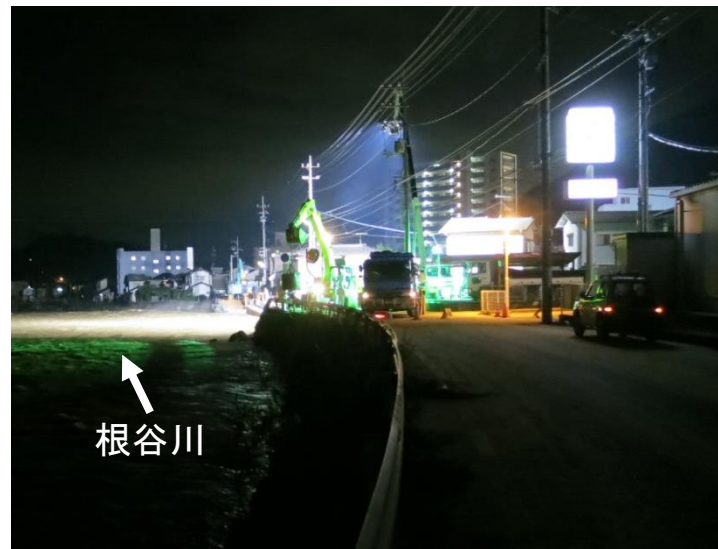
①安佐北区可部三丁目

—護岸緊急復旧状況—

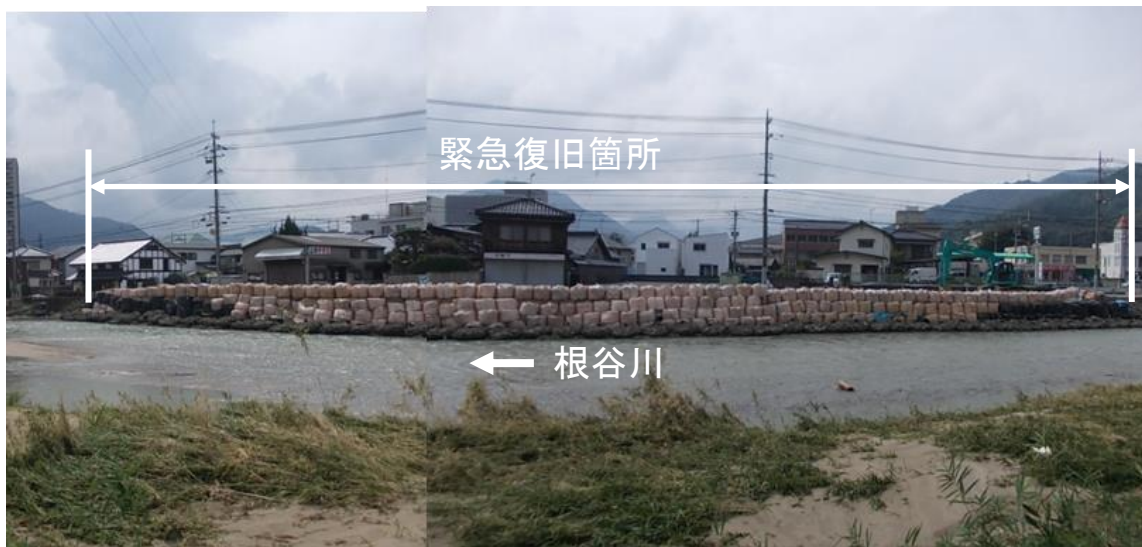
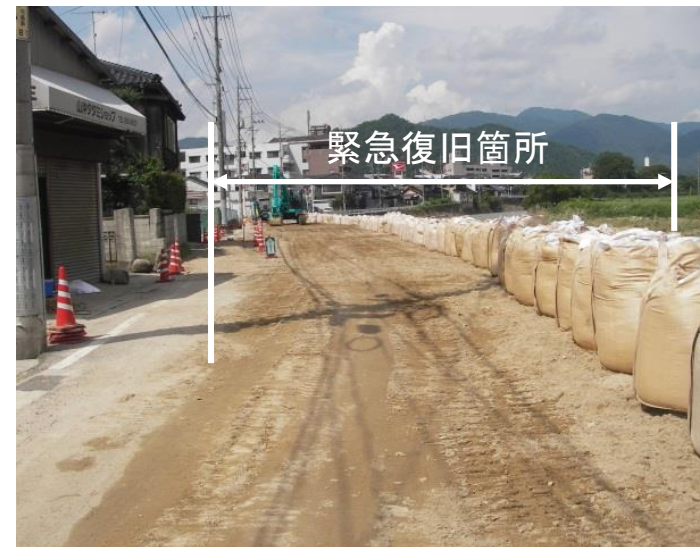
—護岸緊急復旧完了—

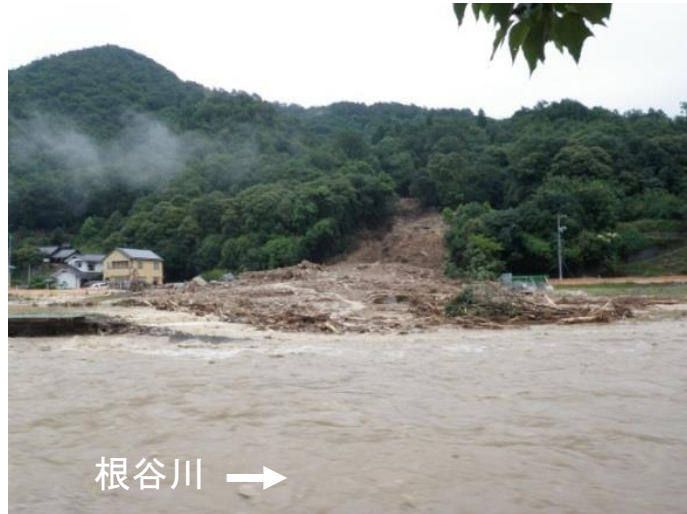
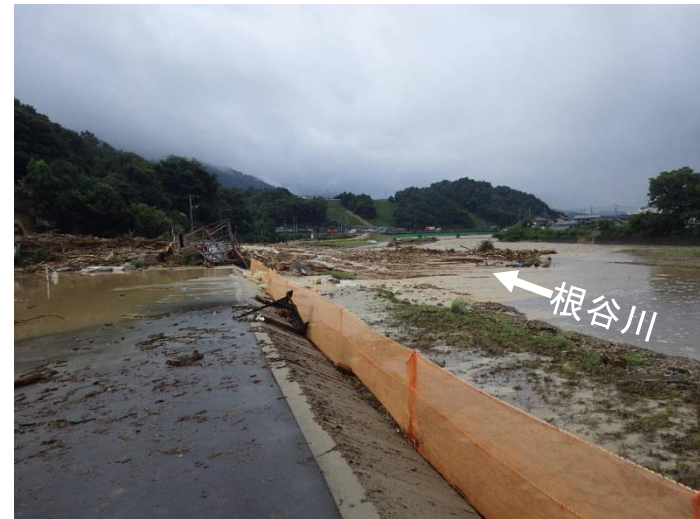
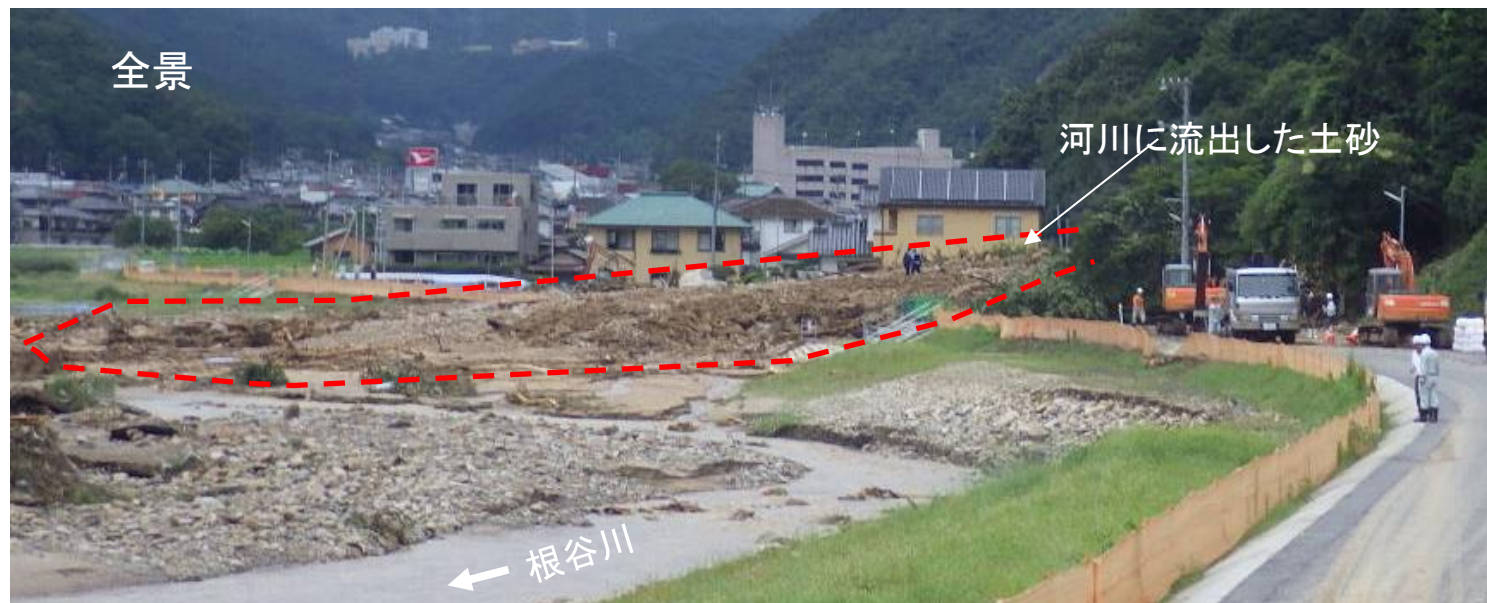
②安佐北区可部東五丁目

・土石流による河道内への土砂流出

一河道内への土砂流出状況一

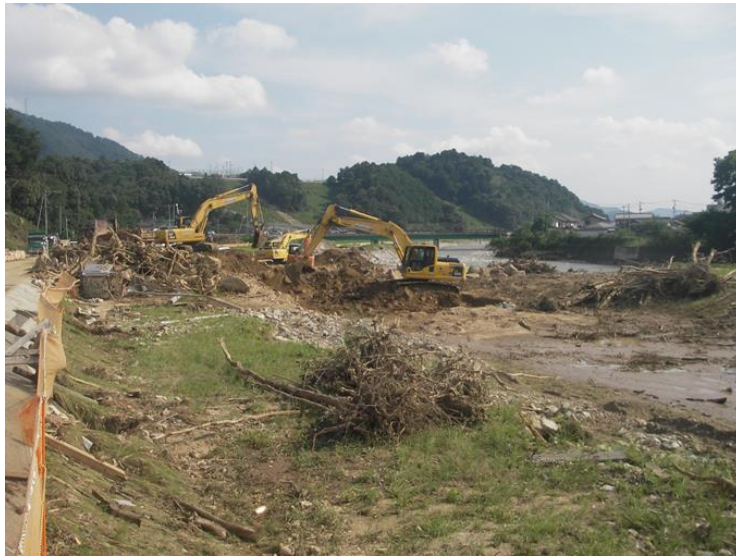
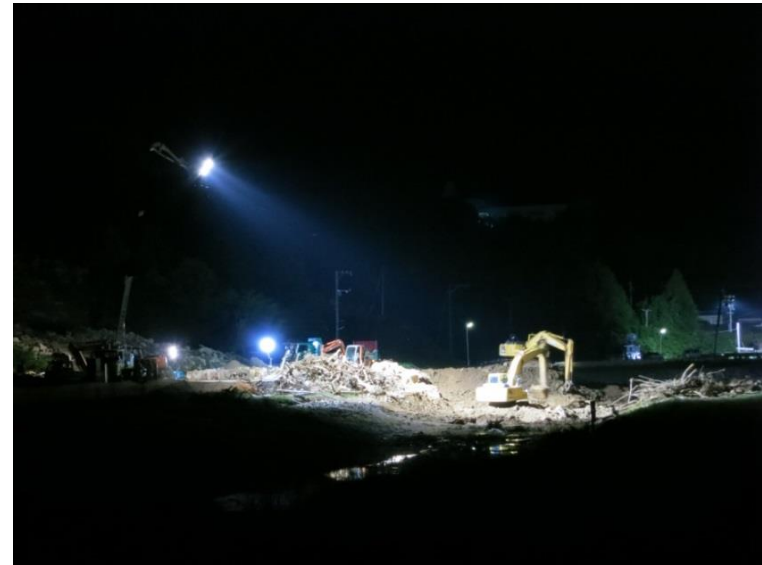
②安佐北区可部東五丁目

—河道内土砂撤去状況—

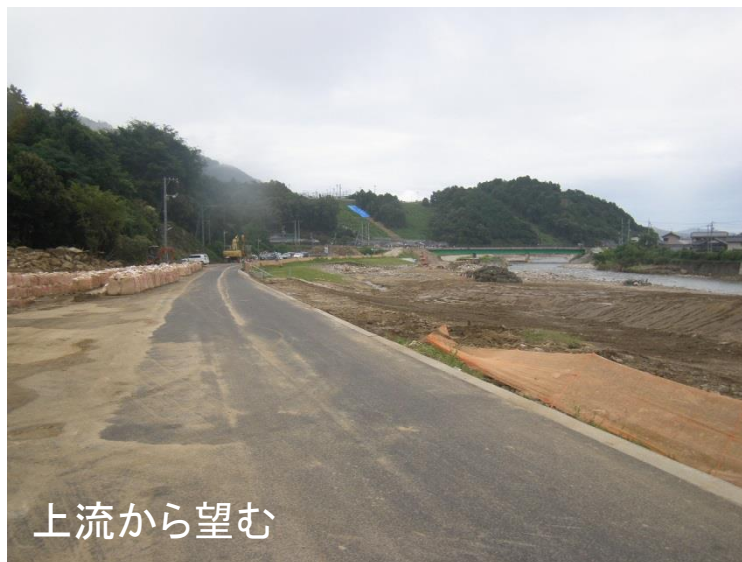
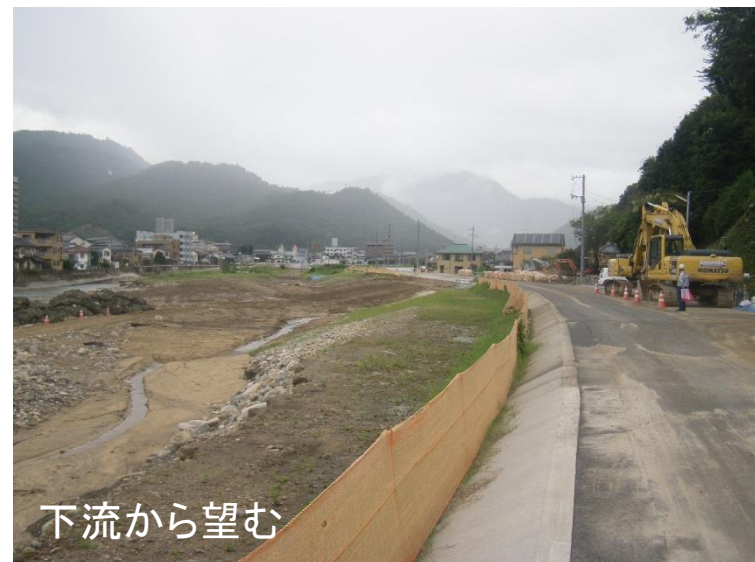
—河道内土砂撤去完了—
