国土交通省中国地方整備局
広島西部山系砂防事務所

事業概要

国土交通省 中国地方整備局 広島西部山系砂防事務所 事業概要

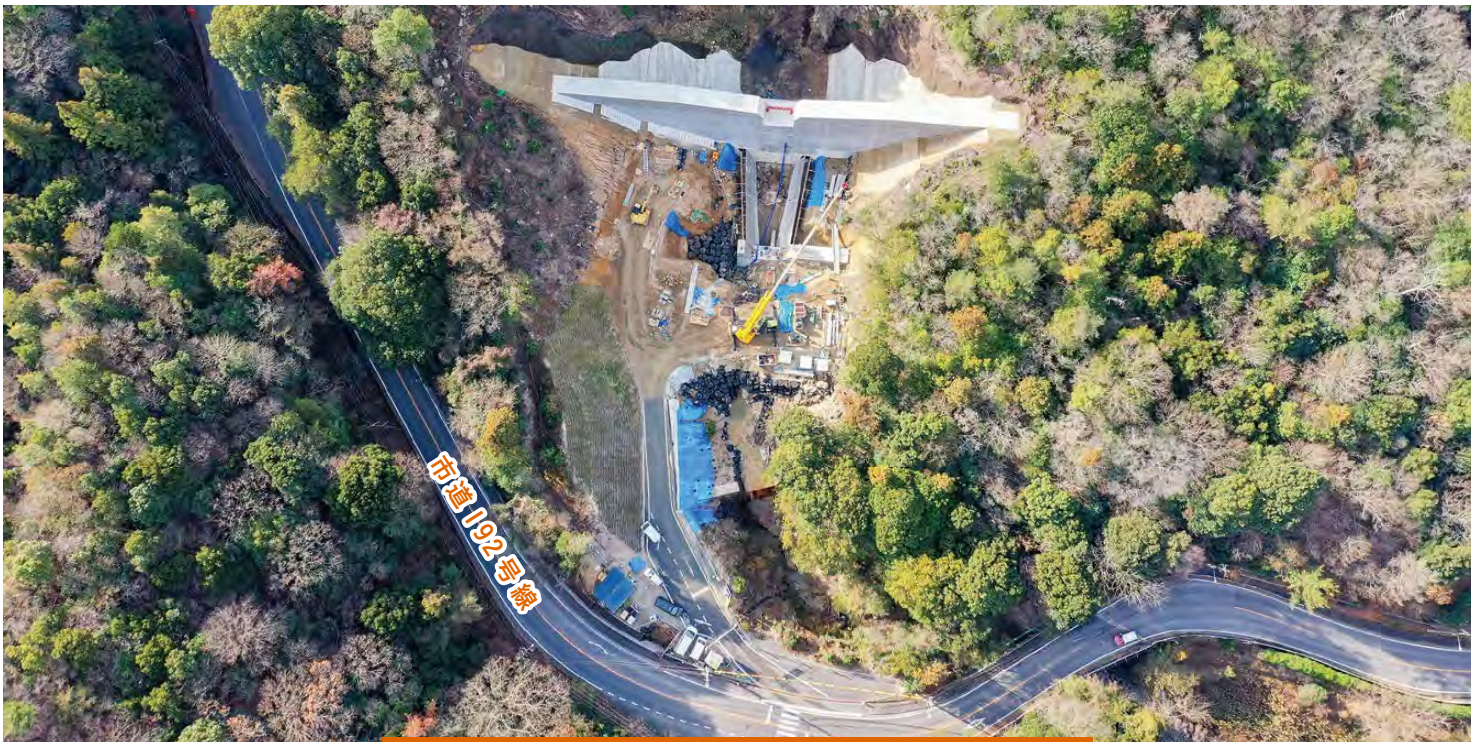
砂防堰堤工事 深山の滝川1号砂防堰堤 (広島市安芸区矢野町)

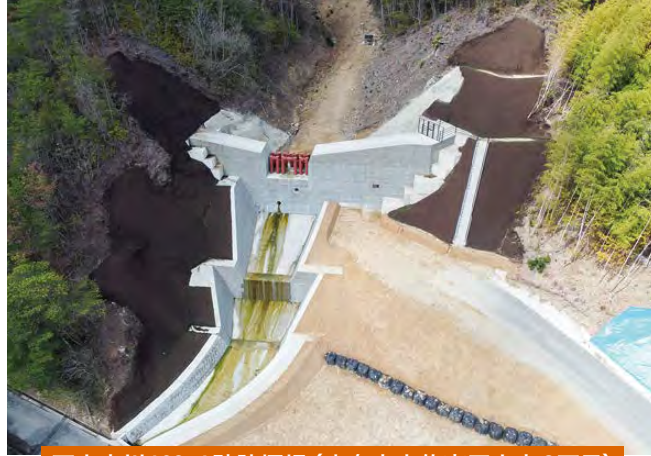
西山本川 193-4 砂防堰堤 (広島市安佐南区山本6丁目)

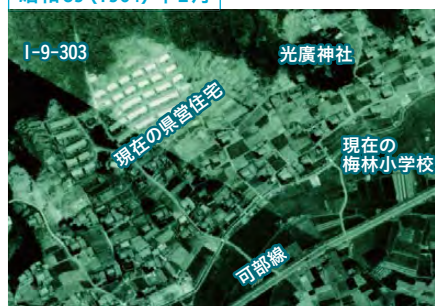
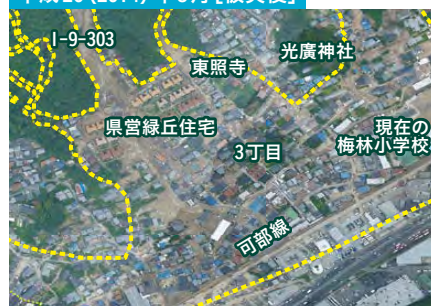
■ 住宅開発の変遷と被災後の状況(広島市安佐南区八木)

八木地区では、山裾まで宅地開発が進み(水色線)、土石流の氾濫範囲に多くの住宅ができました(橙線)。

平成26年8月20日豪雨災害では、発生した土石流により、宅地化が進んだ地区に大量の土砂が流れ込み、大きな被害が発生しました(黄色線)。

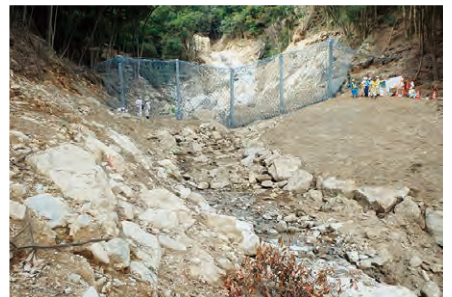
強靱ワイヤーネット設置状況(広島市安佐南区八木)

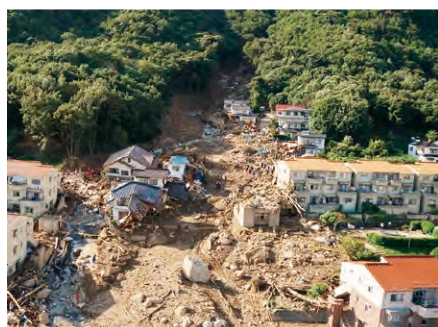
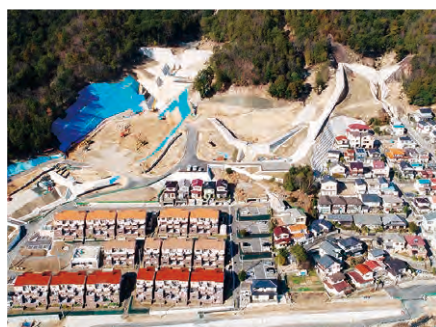
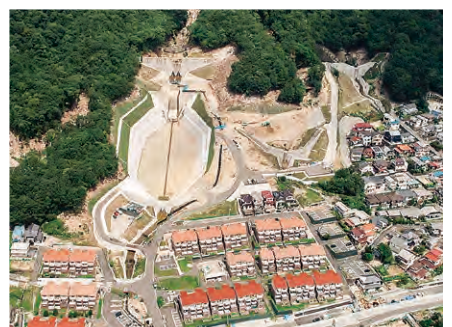
緑井・八木地区における緊急事業 実施状況

平成26(2014)年8月

令和元(2019)年11月

令和2(2020)年8月

国土交通省では、広島市安佐南区および安佐北区で発生した土石流災害に対し、5地区、30溪流で緊急事業による整備を行い、令和2年8月に完成しました。また、地域の安全性をより高めるため、緊急事業周辺の14溪流においても、通常砂防事業として砂防堰堤等の整備を行っています。

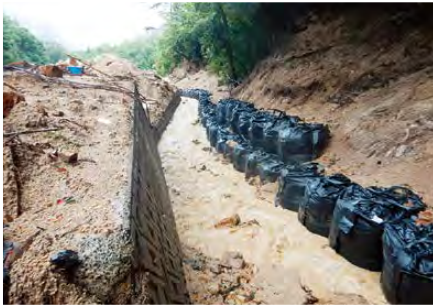
大型土のう設置・流路断面確保
(呉市天応町)

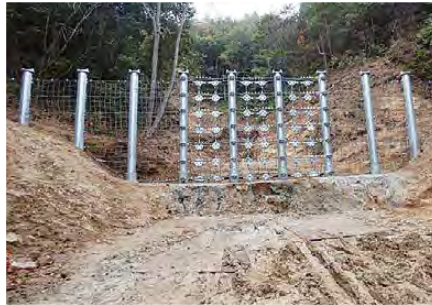
杭式土石流・流木対策工完成
(呉市天応町)

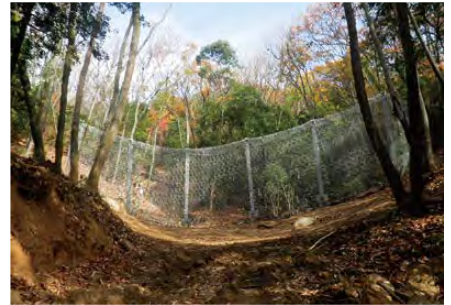
強靱ワイヤーネット設置
(広島市安芸区矢野東)

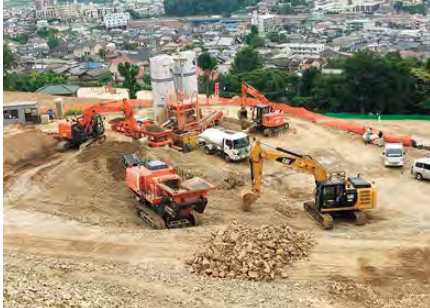
砂防ソイルセメントの製造

専用のプラントを用いて、現地発生土とセメントを混ぜ合わせて砂防ソイルセメントを製造します。

砂防ソイルセメント工法とは、砂防堰堤等を建設する際に発生する掘削土などを有効活用するため開発された工法です。現地発生土とセメントを現場で混ぜ合わせて砂防ソイルセメントを製造し、砂防堰堤等を建設します。

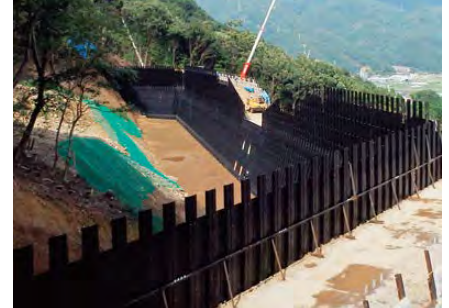
砂防ソイルセメント堰堤の外部保護材

砂防ソイルセメント堰堤の裏側は、外部保護材を使用し、土石流の力に耐える構造としています。

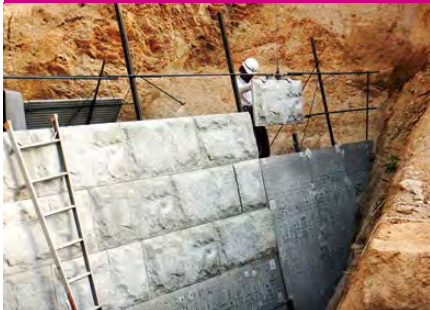
残存型枠の設置

コンクリート製の型枠をクレーンで吊り込み、砂防堰堤の内側から設置します。

残存型枠工法とは、コンクリート構造物の施工に必要な型枠の取り外しを不要とした工法であり、コンクリート製の型枠を用います。

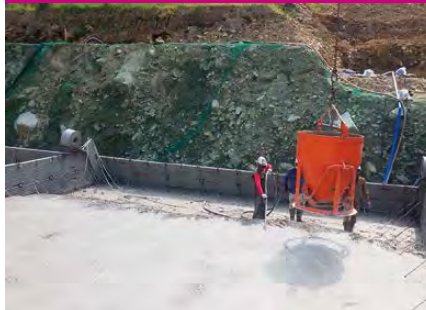
コンクリートの打設

型枠設置が完了したらコンクリートを打設します。型枠は取り外すことなく、そのまま砂防堰堤の一部となります。

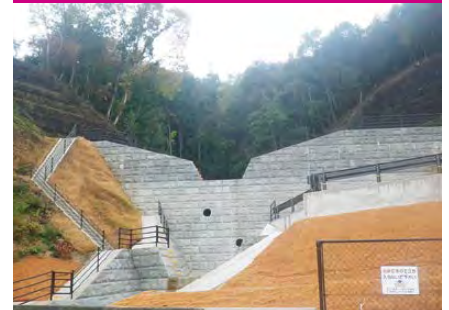
残存化粧型枠を用いた景観配慮

家屋に近接するなど、人の目に留まりやすい砂防堰堤では、自然石のような化粧を施した型枠を用いています。

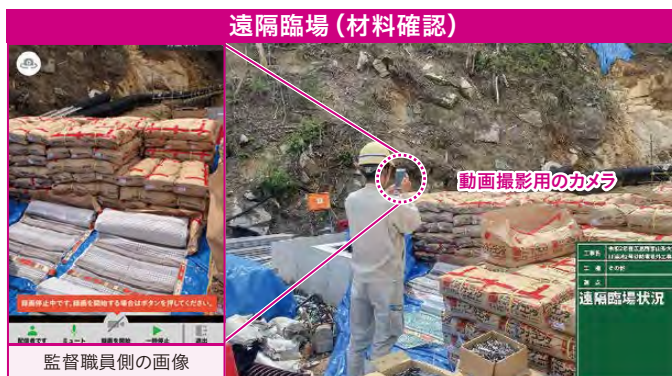
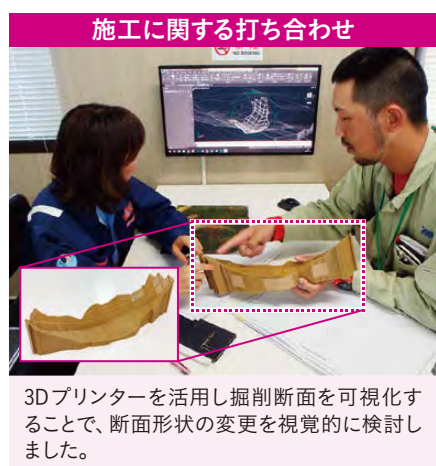
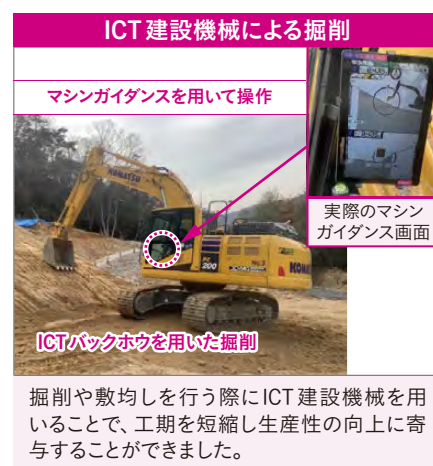
ICTへの取り組み【建設現場の効率化】

現在さまざまな分野でICT技術が活用されています。砂防堰堤工事においても、掘削時にICT技術を活用することで、掘削形状の可視化、ICT建設機械を用いた施工など作業の効率化を図っています。

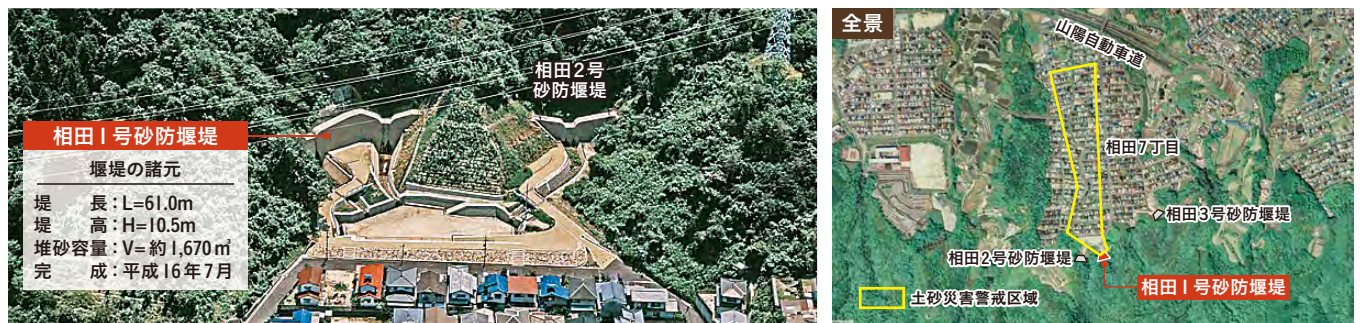
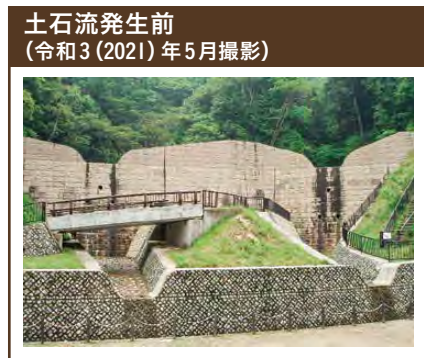
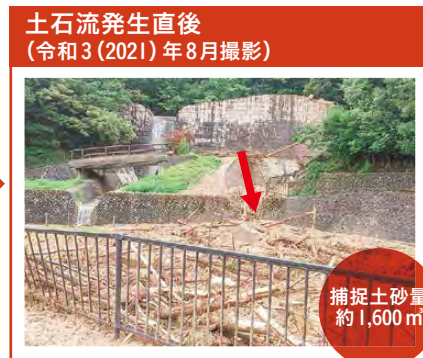
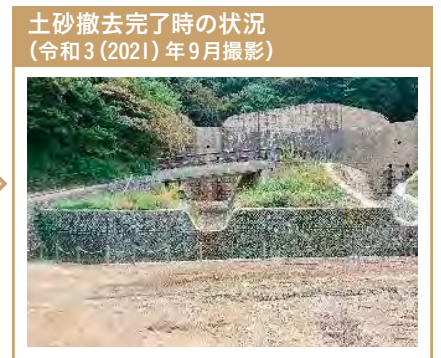
土石流をとらえた砂防堰堤の事例

広島市安佐南区相田地区の相田1号砂防堰堤では、令和3年8月の大雨により発生した土石流を捕捉(約1,600^m³)し、下流の住宅地(653戸)への被害を防ぎました。
