広島西部山系砂防事務所
記者発表・配付資料

～井口台4号砂防堰堤の土砂撤去が完了しました～

令和2年7月豪雨において発生した土石流を国土交通省で整備した井口台4号砂防堰堤で止めた土石流について、たまった土砂の撤去を7月13日から実施していましたが、8月24日に土砂の撤去が完了しましたので、お知らせします。

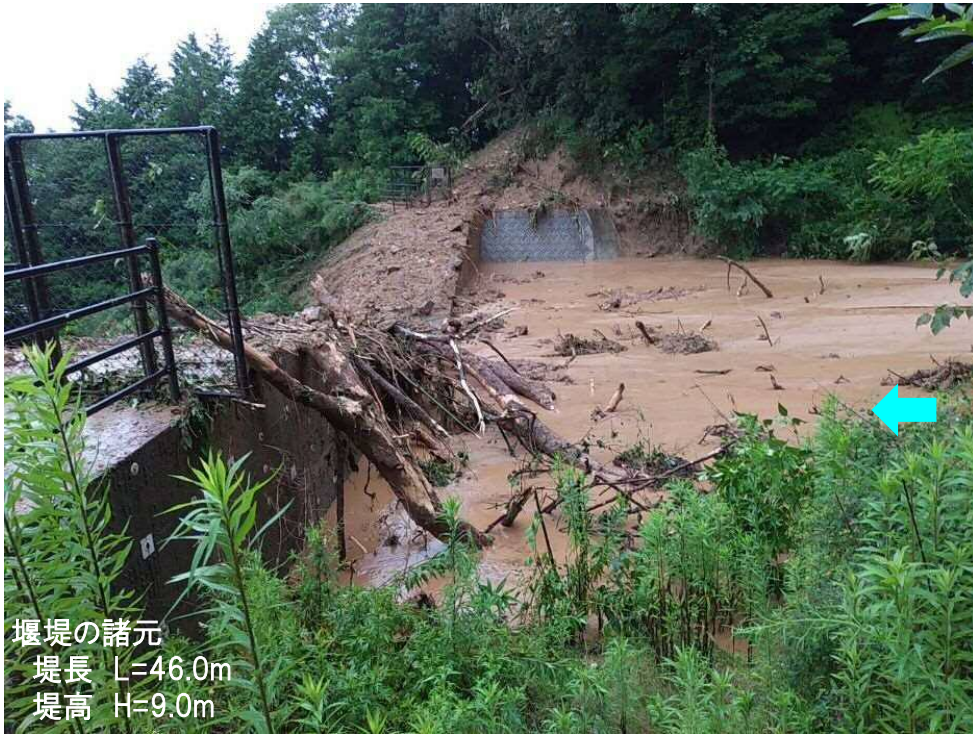
崩壊状況 : 土石流捕捉量 約1,200m³

当時の状況 : 7月6日の大雨により土石流が発生したが、砂防堰堤で土砂及び流木を捕捉。
下流地区への被害を未然に防止しました。

土石流発生直後 (R2.7.7撮影)

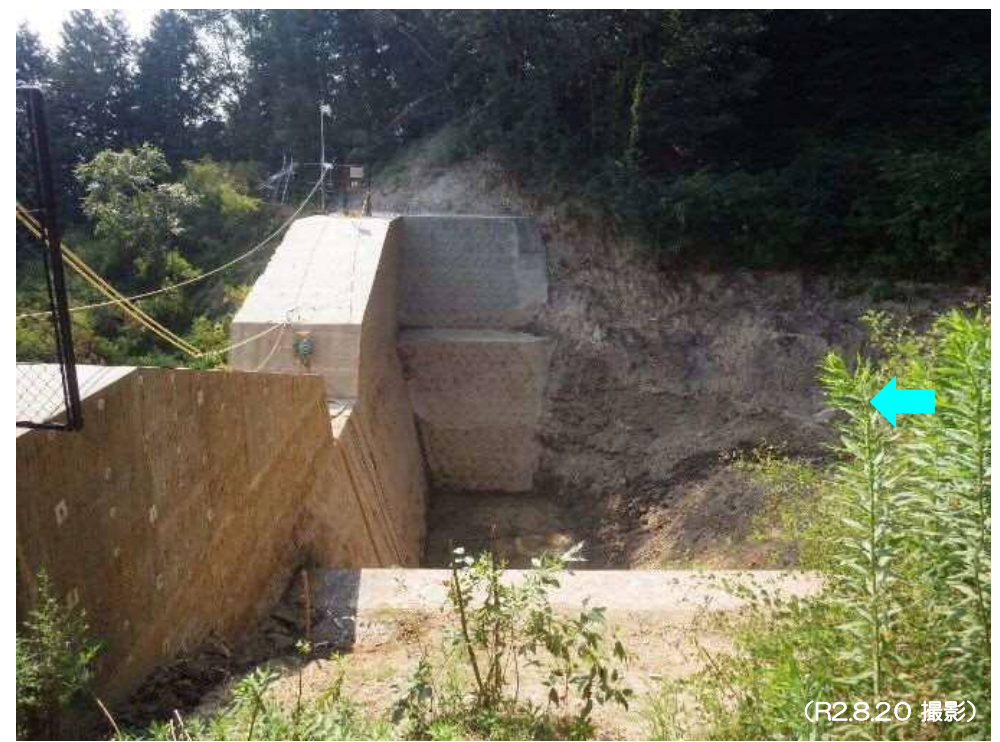
今回の土砂の撤去により、今後の台風等による出水で発生するおそれのある土石流に対して、再び砂防堰堤で捕捉できる状態となりました。

現在の状況 (完了)

進捗状況 : 土石流の土砂撤去を行うために、7月8日に準備工を開始。7月13日に土砂撤去を開始。8月20日に上流に堆積した土砂撤去完了。

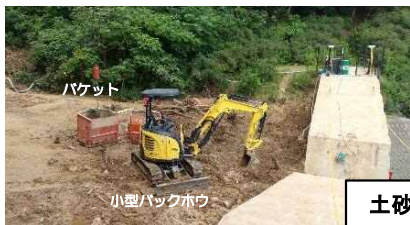
小型のバックホウでバケツに土砂を入れて、クレーンで運び出し、ダンプトラックで搬出します。

土砂撤去

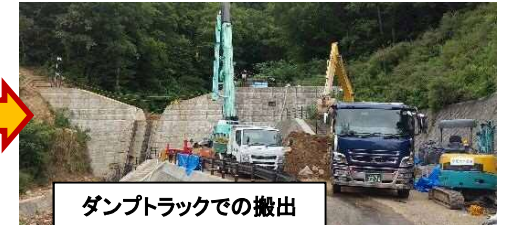
ダンプトラックでの搬出
