# 電気通信設備工事における設計変更に関する 参考資料

本資料は、電気通信設備工事における設計変更となった事例、ならなかった事例についての参考資料である。

国土交通省 中国地方整備局  
企画部 情報通信技術課

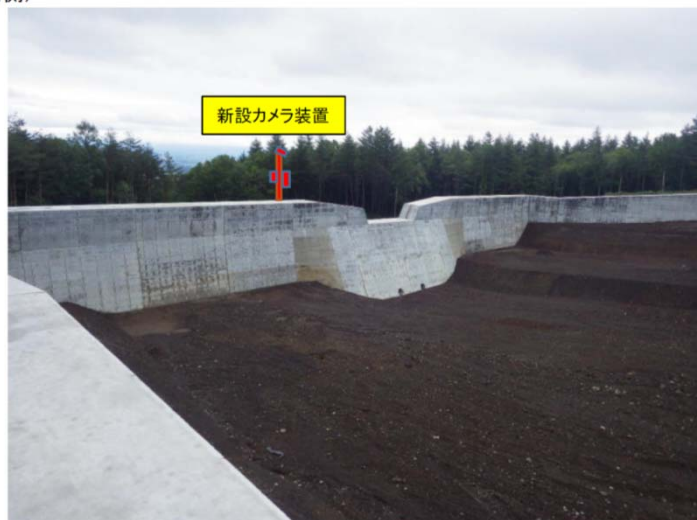
添付図：昇降用足場組立図

- ・砂防用CCTVカメラの新設における仮設足場の追加設置

- ・砂防堰堤天端へのCCTVカメラ新設にあたり、安全に施工するための作業スペースが不足している事が判明した。
- ・このため、受注者から作業員の昇降用仮設足場の設置について協議を行った。

イメージ図  
(谷側)

(山側)

- ・仮設足場の図面作成に関する経費も設計変更の対象として含むものとした。

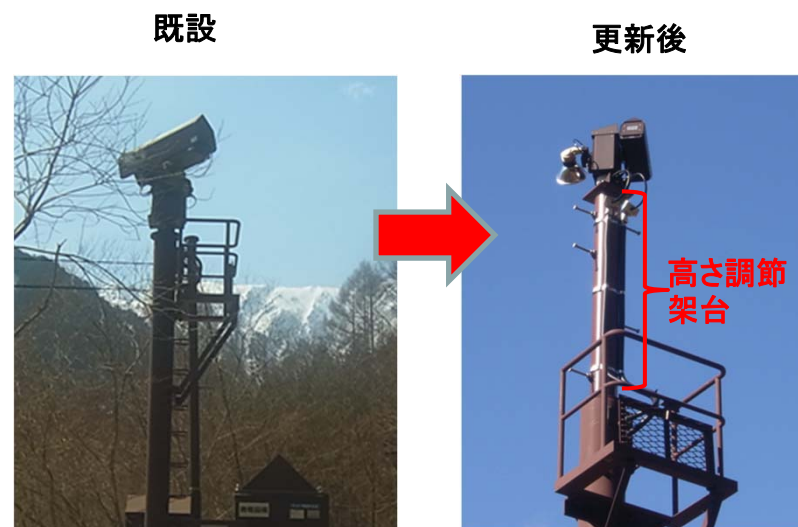
- ・CCTVカメラ装置更新における高さ調整用架台の追加

- ・既設カメラを更新するにあたり、カメラの設置高さについて確認したところ、更新カメラが小型化されているため、既設より50cm程度低くなることが判明した。
- ・当初設計ではカメラの設置高さに関する条件の明示はなかったが、既設と同じ視認性が必要であればカメラ架台の高さを変更する必要があるため、カメラの設置高さについて協議を行った。

- ・カメラの設置位置について発注者はカメラの画角向上によって視認範囲が広がるため、土石流監視等の向上に繋がると判断された。
- ・設置高さの変更が確認されたことから、箇所毎に最適なカメラの設置高さを確保するために、カメラ架台の形状についても協議を行った。
- ・協議の結果、新たに追加された架台の費用について設計変更を行った。

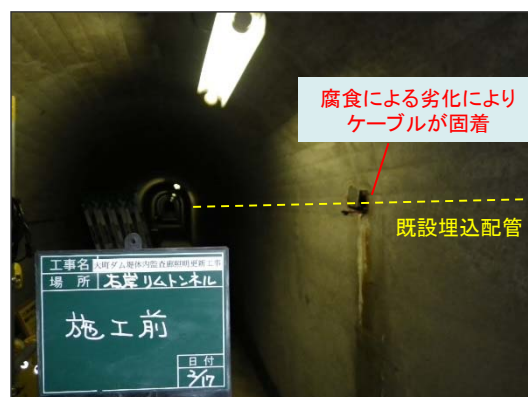
〔施工前〕

- ・当初設計では電源ケーブル更新の際に既設配管を使用するものとしていたが、現地確認の結果、既設の埋込配管の一部が腐食による劣化により既設ケーブルが固着して撤去不可能な状態であることが判明した。
- ・照明灯までの埋込配管は1本しかなくケーブル取り替えができないため、受注者から新たに露出配管を設置する施工方法について協議を行った。

- ・既設の埋設配管の一部はケーブルが固着しケーブル撤去が不可能なことから、新たに露出配管を設置することが了解された。
- ・協議の結果、露出配管の設置について設計変更を行った。
