【松江国道事務所管内】通行止め情報

国道9号(道の駅前交差点～富山入口交差点・出雲市多伎町多岐～大田市朝山町)の全面通行止めの状況について

復旧作業状況 (8/23 17:00時点)

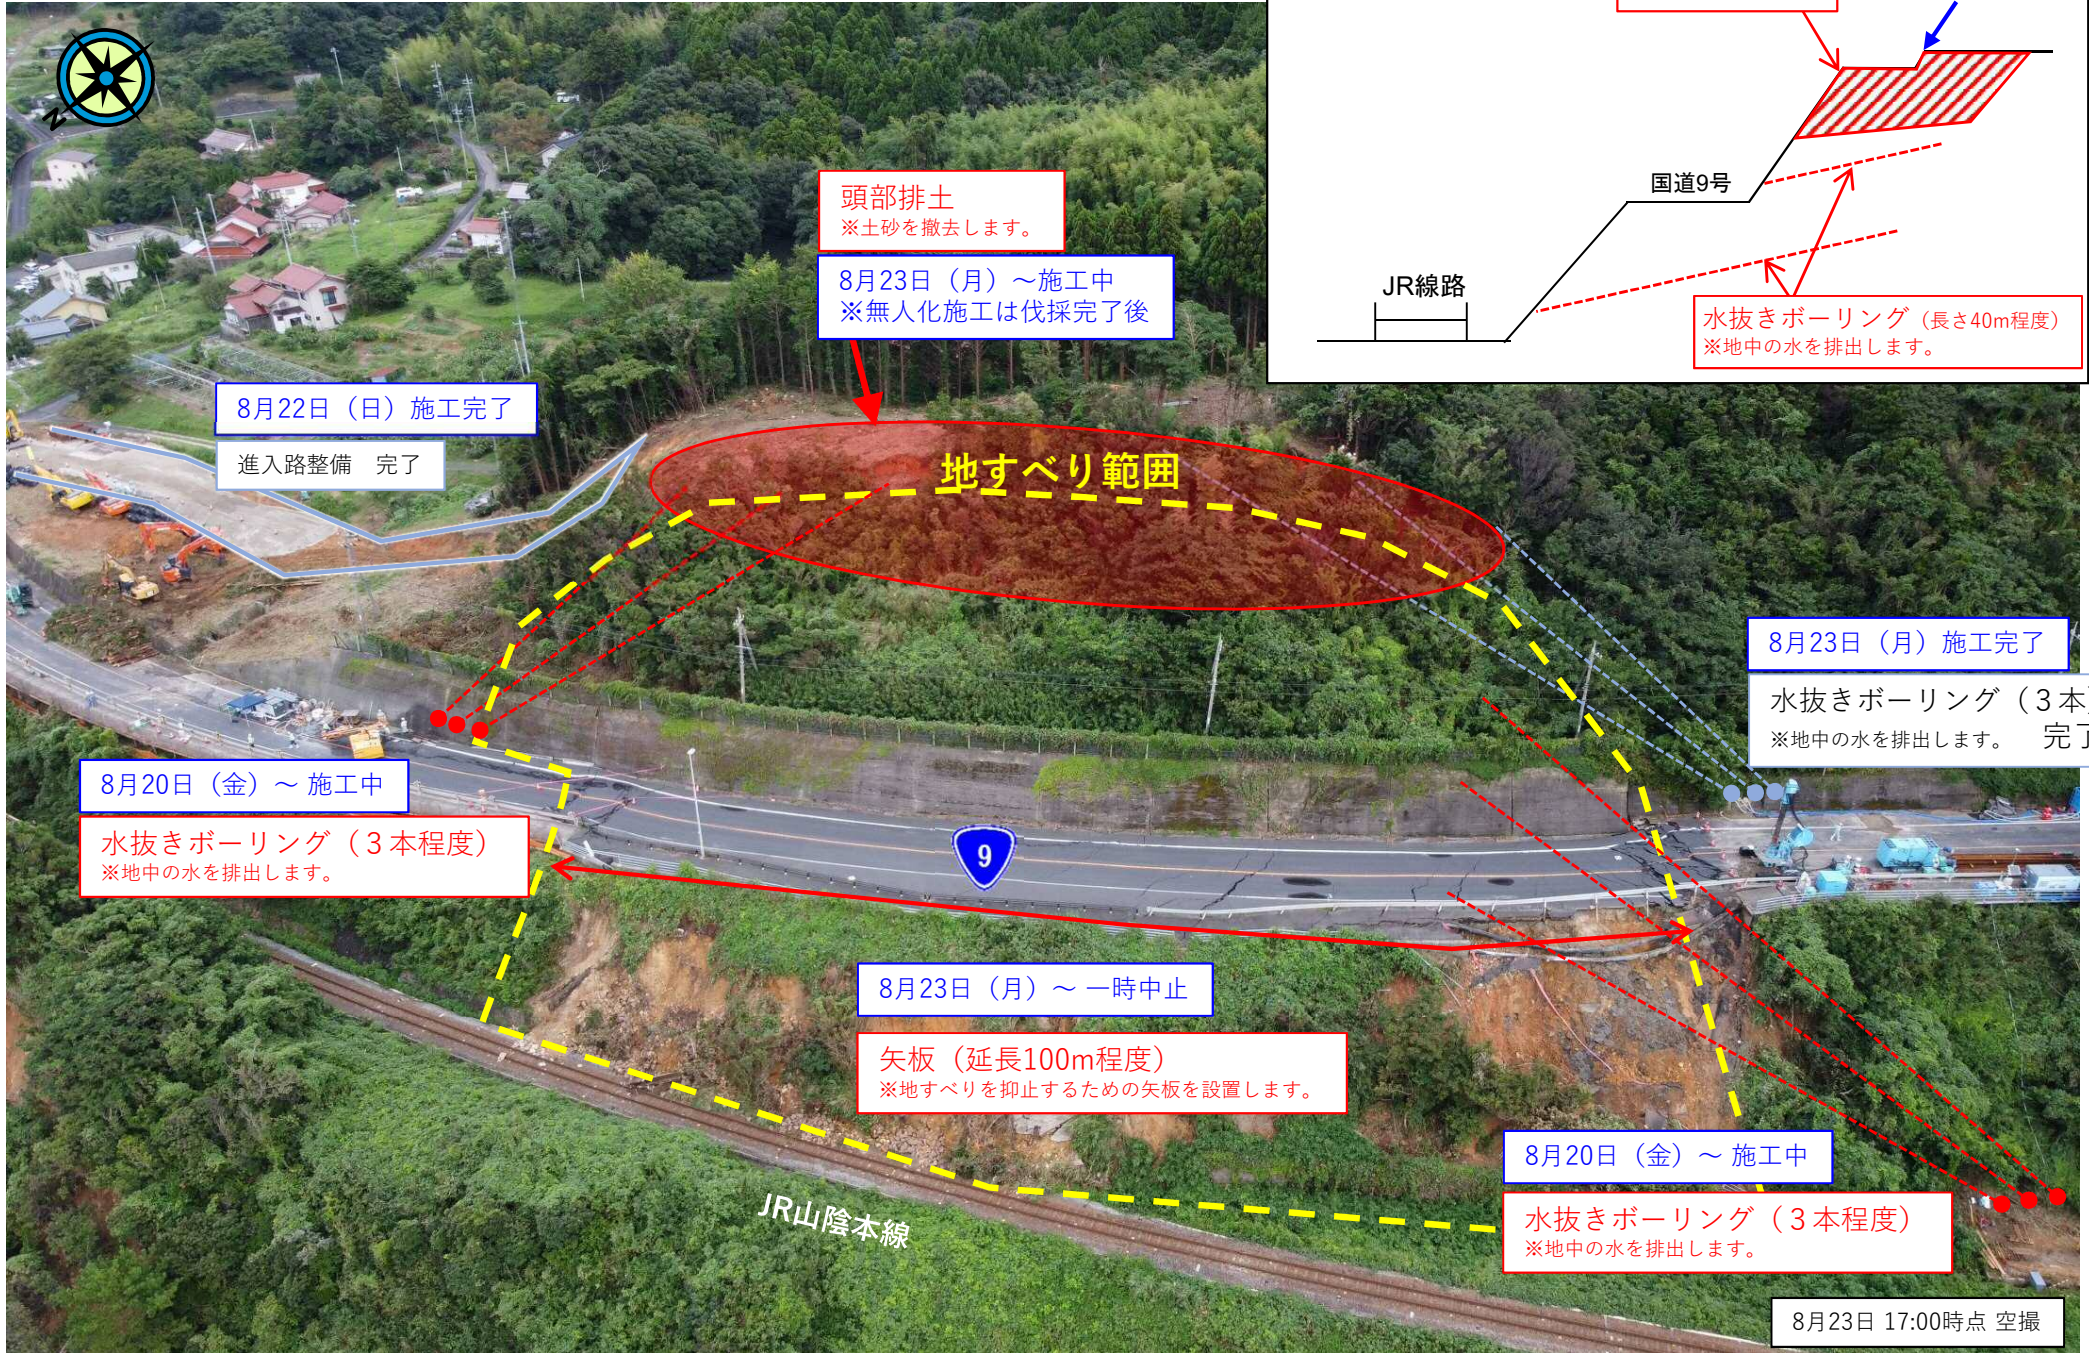
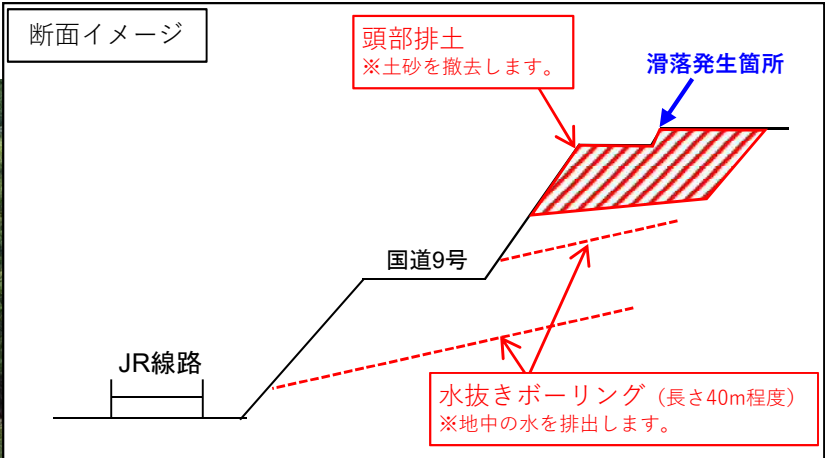
8月22日 (日) 施工完了

進入路整備 完了

頭部排土
※土砂を撤去します。

8月23日 (月) ~ 施工中
※無人化施工は伐採完了後

地すべり範囲

8月23日 (月) 施工完了

水抜きボーリング (3本)
※地中の水を排出します。 完了

8月20日 (金) ~ 施工中

水抜きボーリング (3本程度)
※地中の水を排出します。

8月23日 (月) ~ 一時中止

矢板 (延長100m程度)
※地すべりを抑止するための矢板を設置します。

8月23日 17:00時点 空撮

- ・現在、計測機械設置し、山の変位を観測中（継続）
- ・頭部排土のための進入路整備が完了
- ・地中の水を排出するための水抜きボーリングを作業中

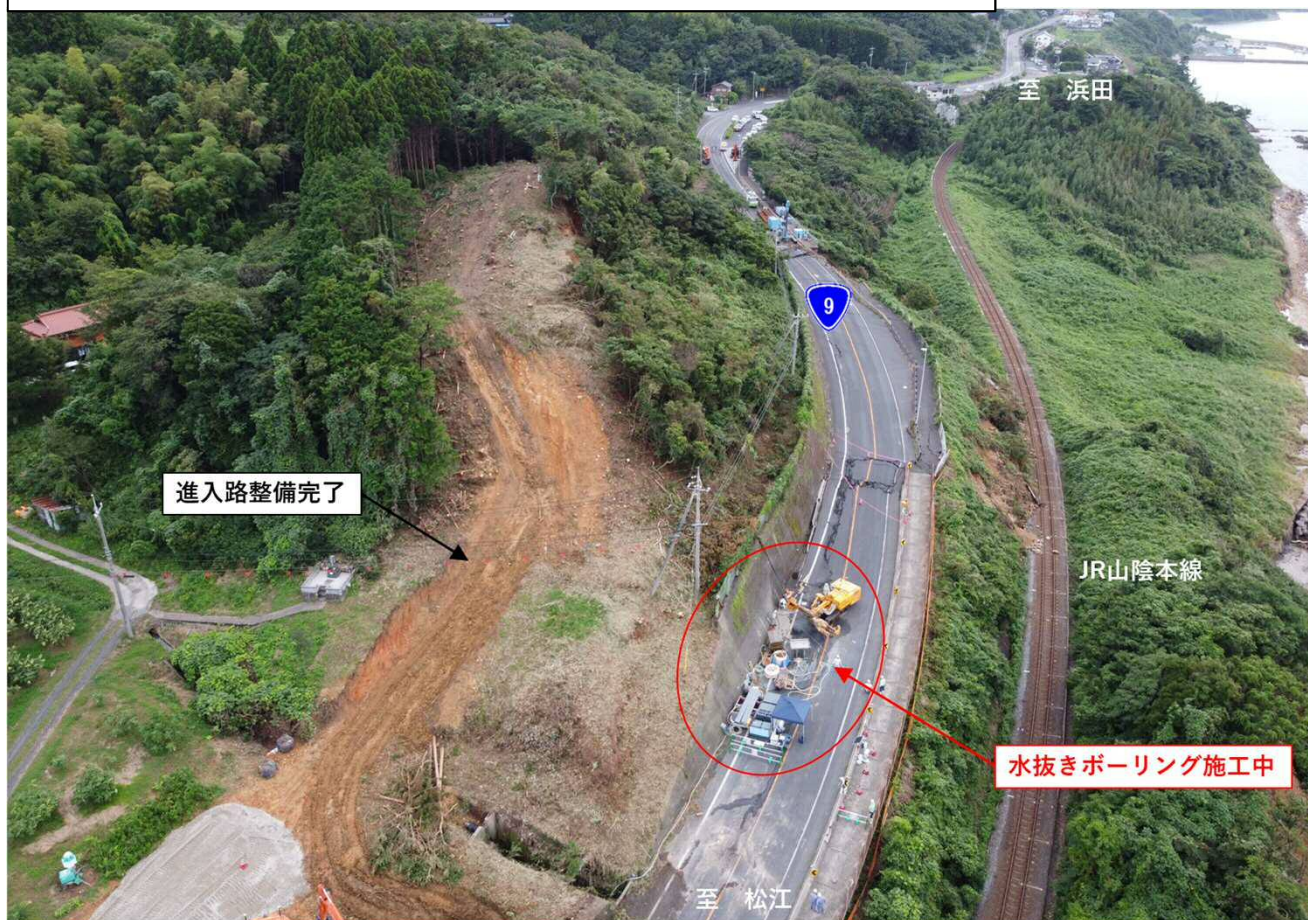
■国道9号（出雲市多伎町小田）の施工状況（起点側）

8/23 17:00時点

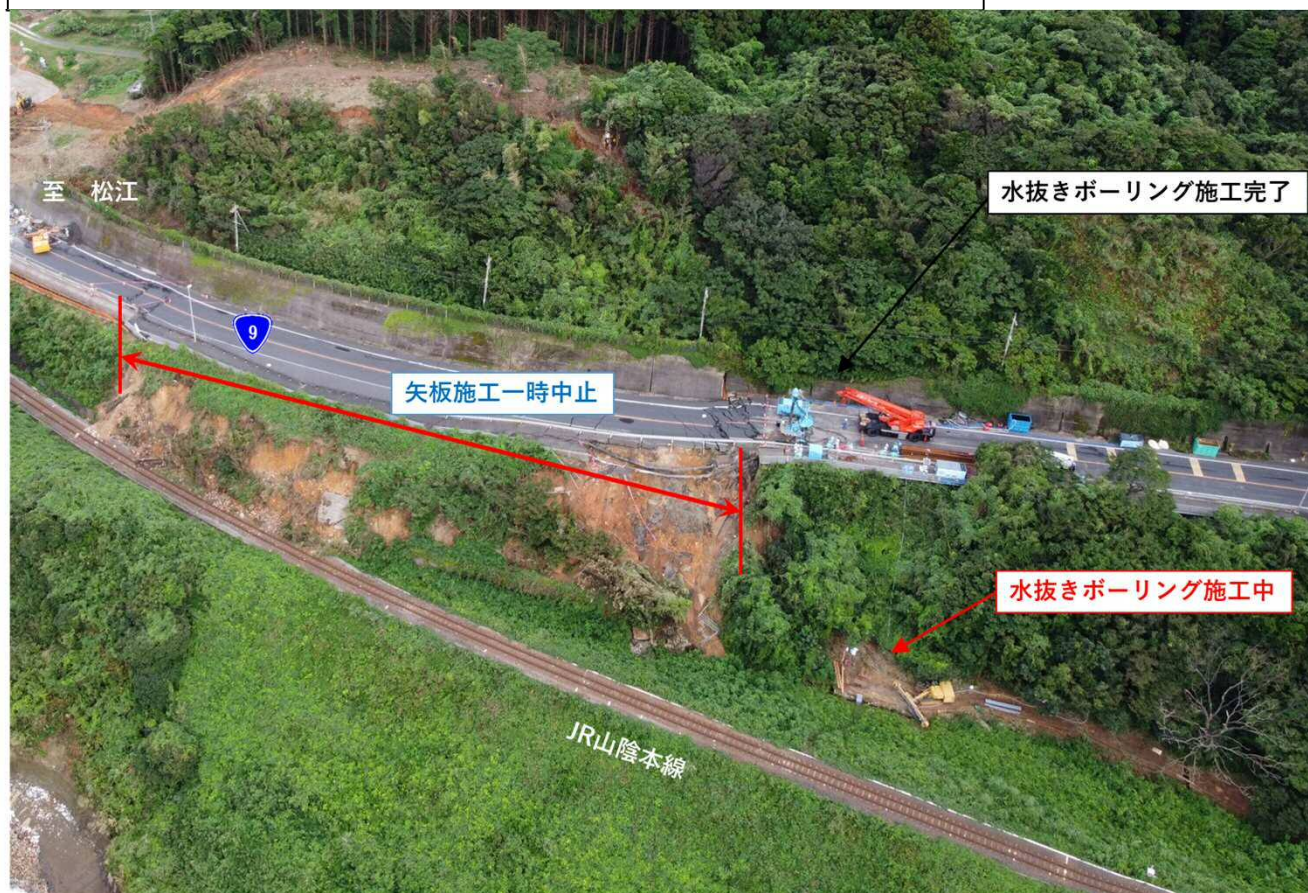
■国道9号（出雲市多伎町小田）の施工状況（終点側）

8/23 17:00時点

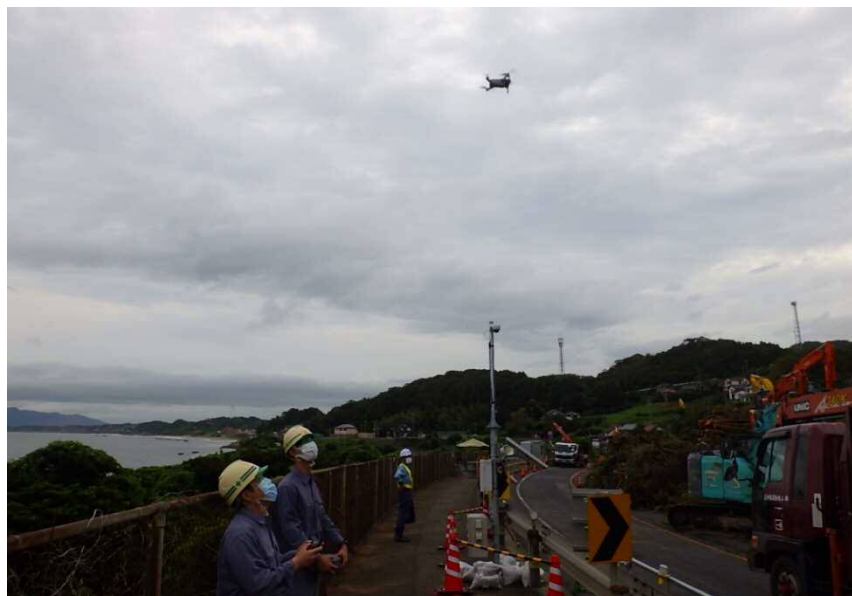
【ドローンによる被災箇所撮影状況】 8/23 10:00時点

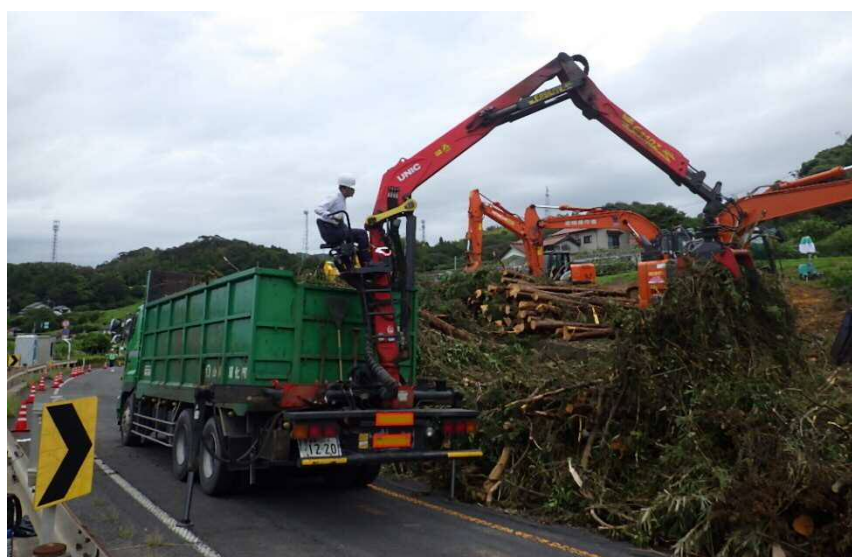
【伐採木の搬出状況】 8/23 10:00時点

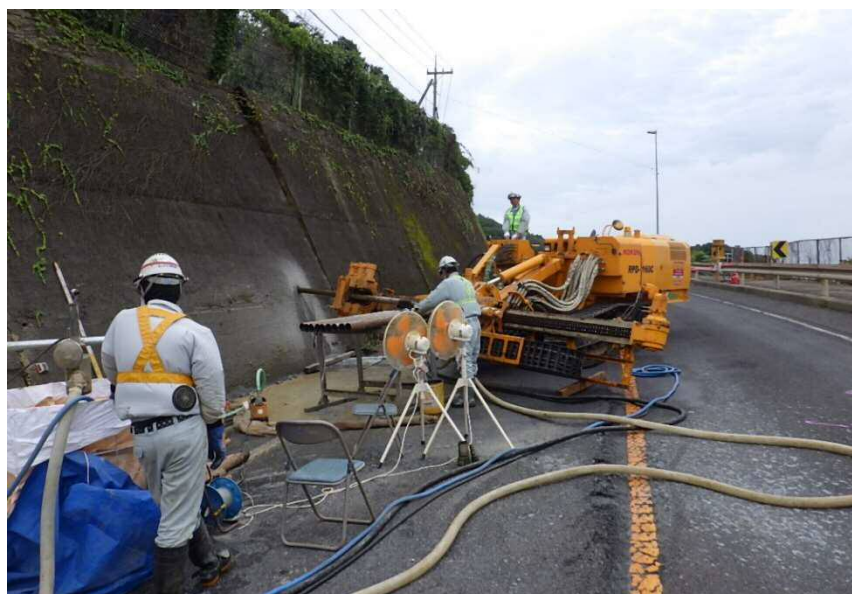
【水抜きボーリング施工状況】 8/23 10:00時点
