中国横断自動車道尾道松江線 真金原橋のジョイント調査結果のお知らせ

中国横断自動車道尾道松江線（松江自動車道）の真金原橋（広島県庄原市口和町地内）でジョイント段差（ゴムの浮き約3cm）が確認され、現地調査を8月6日夜間に行いましたので、現時点での調査結果をお知らせします。

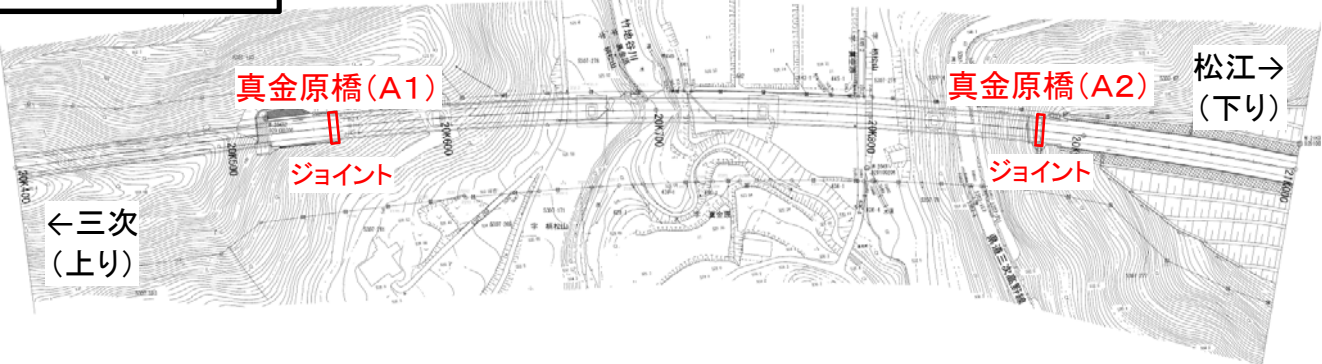
平面図

真金原橋 L=322m

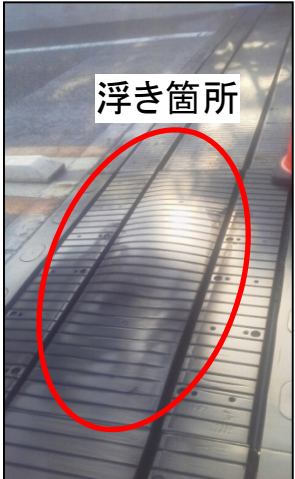
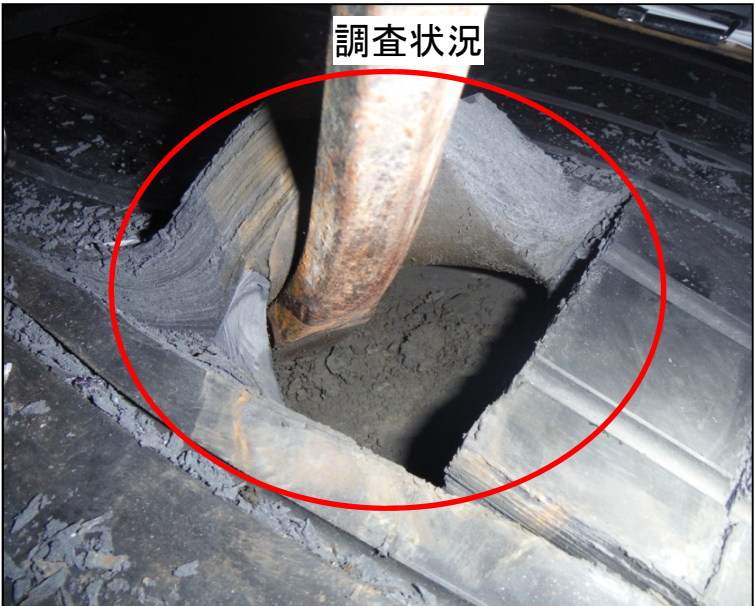
A2ジョイント状況

今回不具合があった松江側のジョイント（A2）において、ゴムと内部鋼板部分に隙間（約1.5m×約0.4m）が確認されました。

なお、調査時にジョイント（A2）のゴムの浮き部分には、路面補修シートを貼り付けて補修を行っており、走行上の安全性は確保されています。

9月上旬までにA1、A2ジョイントの取替を予定しています。日程については、決定次第お知らせします。
