# 江の川の特徴と課題について

平成22年12月3日

国土交通省中国地方整備局

## 江の川水系河川整備基本方針の概要

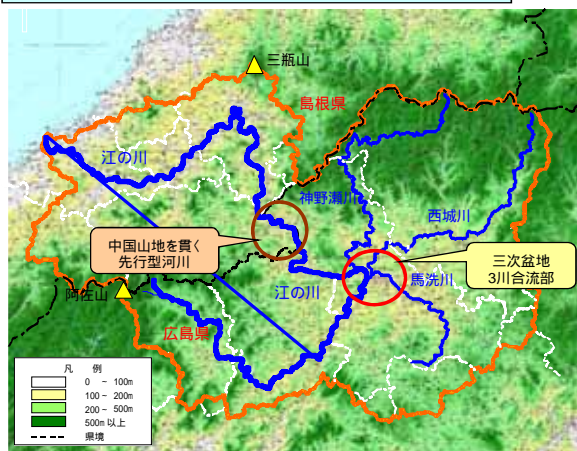
(1)地形・地質特性

三次盆地で同規模流域を持つ3川が合流  
 中国山地を貫く唯一の典型的な先行型河川を形成

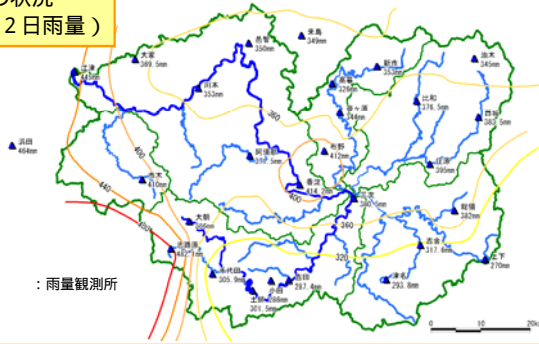
降雨の状況  
(流域平均2日雨量)

江の川全域に大雨が降り、観測史上最大(戦後最大)の洪水流量を観測  
三次市内を中心に、堤防の決壊等により約14,000戸の家屋が浸水する等、甚大な洪水被害が発生

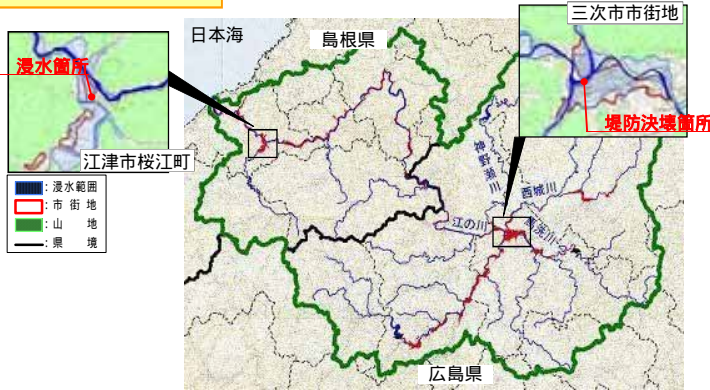
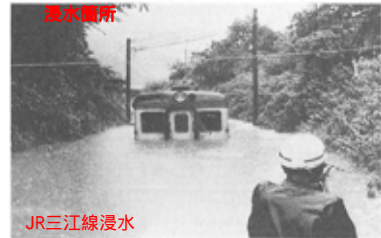
被害箇所及び浸水状況

出水被害状況		計画高水流量	
流量	尾関山	約 6,900m <sup>3</sup> /s	7,600m <sup>3</sup> /s
	川平	約 10,200m <sup>3</sup> /s	10,700m <sup>3</sup> /s
家屋全半壊・一部破損		3,960戸	
浸水家屋		14,063戸

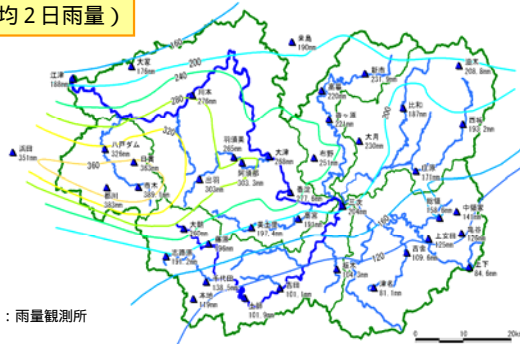
降雨の状況  
(流域平均2日雨量)

江の川下流部に降雨が集中し、昭和47年7月洪水に次ぐ洪水が発生

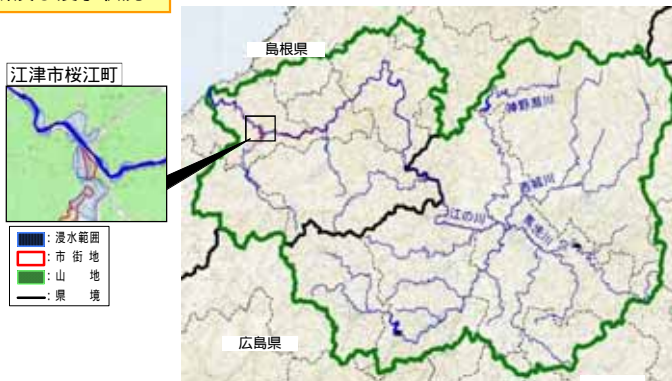
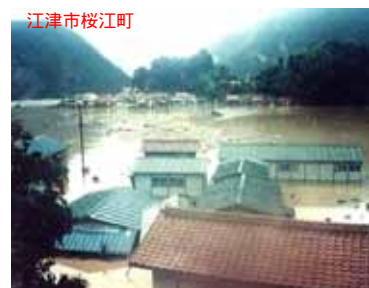
被害箇所及び浸水状況

出水被害状況		計画高水流量	
流量	尾関山	約 4,500m <sup>3</sup> /s	7,600m <sup>3</sup> /s
	川平	約 7,500m <sup>3</sup> /s	10,700m <sup>3</sup> /s
家屋全半壊		206戸	
浸水家屋	床上	1,115戸	
	床下	2,402戸

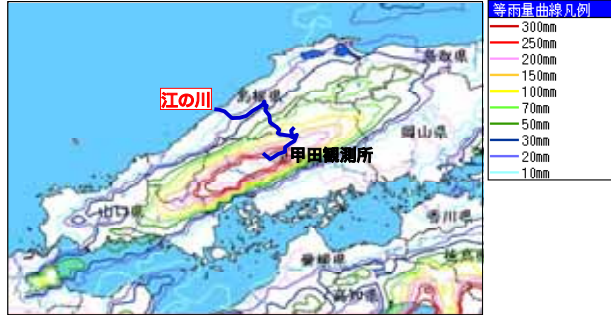
等雨量線図(9月16日16:00~17日4:00の12時間累加雨量)

9月16日から17日の豪雨は、台風13号本体の雨雲とは別に、中国地方に停滞していた秋雨前線に台風からの湿った空気が入ったことが原因となり、江の川水系に大きな被害をもたらした。  
 気象庁発表の資料によれば、広島県の「甲田」において観測史上1位の雨量を記録した。(3時間雨量100mm,24時間雨量237mm,日雨量193mm)

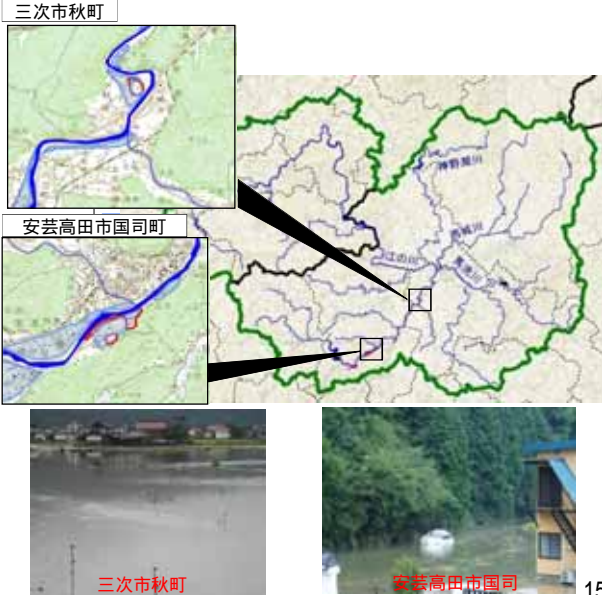
### 被害箇所及び浸水状況

出水被害状況			計画高水流量
流量	吉田	約1,100m <sup>3</sup> /s	1,200m <sup>3</sup> /s
	尾関山	約2,400m <sup>3</sup> /s	7,600m <sup>3</sup> /s
	川平	約3,200m <sup>3</sup> /s	10,700m <sup>3</sup> /s
家屋全半壊			3戸
浸水家屋	床上	77戸	
	床下	176戸

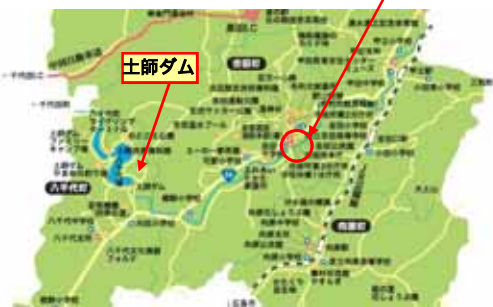
### 吉田観測所地点

土師ダムの適応操作による洪水調節で、吉田地点で最大0.4mの水位低下効果を発揮(土師ダムがなかった場合との比較では約1.3mの水位低下)

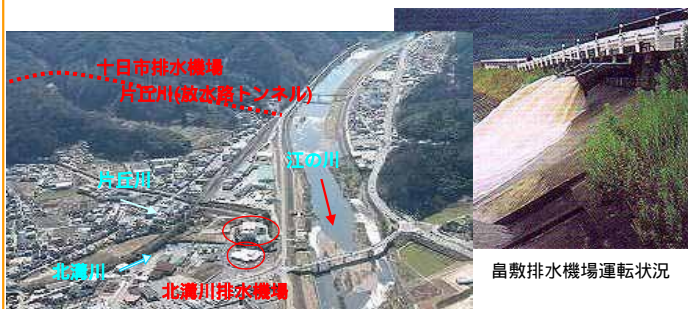
堤防、樋門の整備に伴い、内水被害のリスクが上昇するため、主要な地点に排水施設等の整備を実施  
現在、三次市街地を中心に5箇所の排水機場が完成  
機動性のある排水ポンプ車を導入し内水被害の軽減を図る

排水機場	河川	設置年度	位置	排水能力 (m <sup>3</sup> /s)
三次河川国道事務所管内	北溝川排水木場	江の川	S39.12	140k050右岸	6.0
	十日市排水機場	江の川	S50.6	140K100右岸	15.0
	畠敷救急内水排水機場	馬洗川	H7.3	4K500右岸	3.0
	瀬谷救急内水排水機場	江の川	H10.5	150K400右岸	4.0
	願万寺排水機場	馬洗川	H13.6	2K300左岸	4.0
浜田河川国道事務所管内	川本排水機場	林谷川	S48	35K300 左岸	4.0
	本町救急内水排水機場	江の川	H7	2K024 左岸	3.0

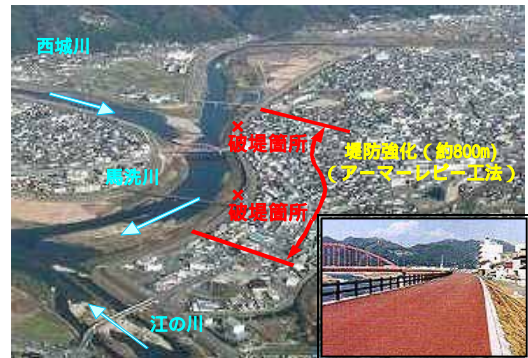
昭和47年7月洪水では馬洗川左岸の2ヶ所の堤防が決壊し、三次市街地の多くが浸水  
堤防・護岸を既成させ、破堤しづらい堤防とするため、「アーマーレビー工法」による堤防強化を平成2年度から9年度にかけて実施

アーマーレビー工法は堤防の川側の法面だけでなく、天端・川裏側の法面にも補強対策を施し堤防の機能強化を図る

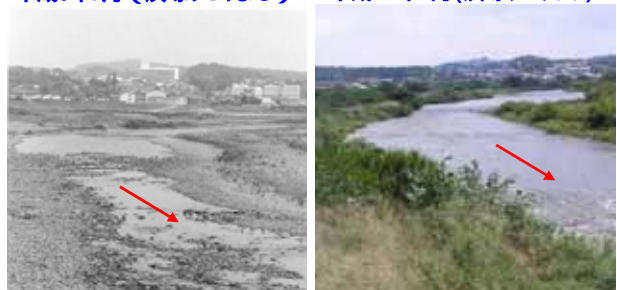
馬洗川 4.0km付近の状況

平成6年7月(灰塚ダムなし)      平成20年8月(灰塚ダムあり)

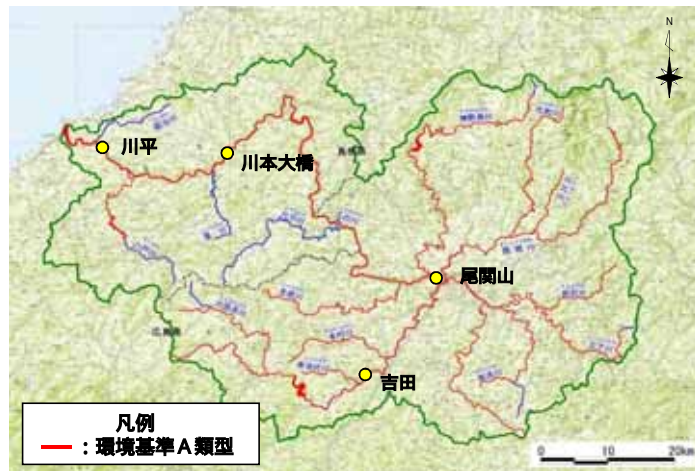
#### 水質環境基準の類型指定状況

江の川水系の水質は、江の川本川及び下記主要支川について、A類型に指定され、環境基準値を満足する良好な水質を維持

産業・生活排水等の影響も少なく環境基準を概ね満足
