2. 江の川の現状と課題

2 2.1 洪水等による災害の発生の防止又は軽減に関する事項

江の川水系河川整備計画(原案)【平成27年8月10日】

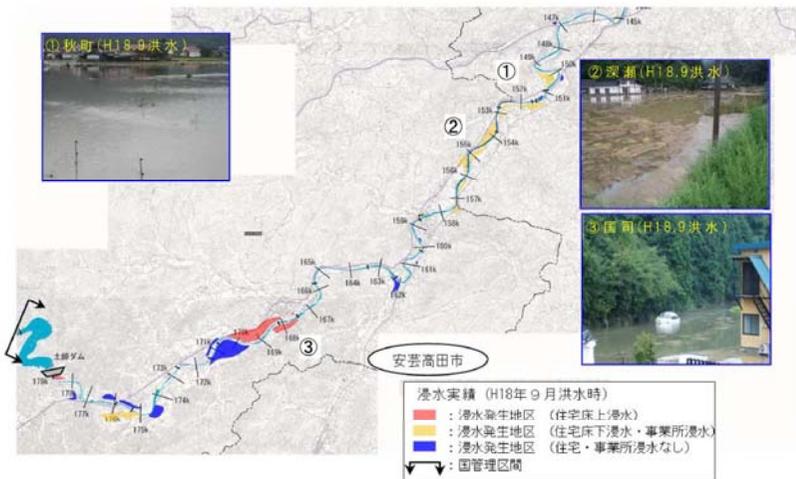
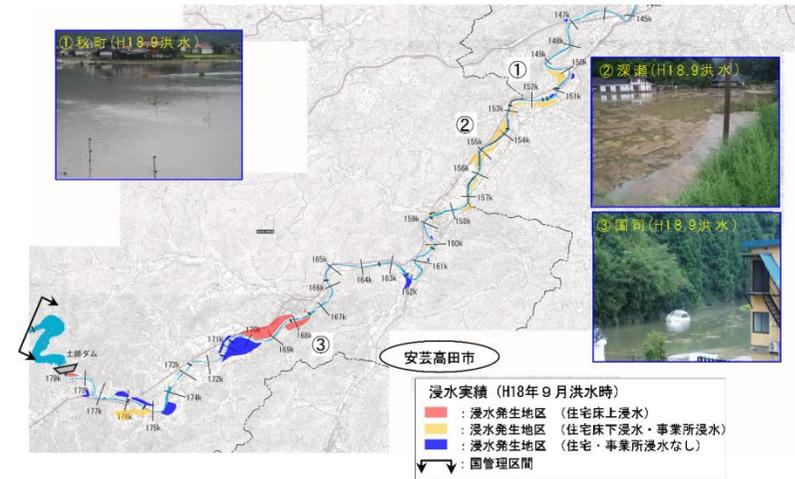
図 2.1.6 平成18年9月洪水における江の川上流の内水被害

- 1 2.1.6 内水被害への対応状況
- 2 戦後最大となる昭和47年7月洪水を契機に、築堤工事が主となった河川改修を実施してきたことより、洪水に対する安全度は向上しました。一方、依然として河川沿いの
- 3 低平地においては、内水による氾濫被害が生じています。
- 4 内水対策として、三次市街地付近を中心に内水排除のため排水機場を設置して
- 5 います。さらに、川本町の支川天王寺川や江の川上流の内水被害が頻発する箇所には、
- 6 機動性のある排水ポンプ車を導入し内水被害の軽減を図っています。
- 7 しかし、平成11年6月、平成17年7月、平成18年9月及び平成22年7月の洪
- 8 水では、江の川上流において家屋浸水を伴う内水被害が発生しています。
- 9
- 10
- 11

洪水発生年	原因	流量 (m ³ /s)	内水被害実績			
			浸水面積 (ha)	浸水戸数(戸)		
				床上	床下	合計
平成11年6月	梅雨	約5,300	29	-	33	33
平成17年9月	台風14号	約1,800	15	-	6	6
平成18年9月	秋一再	約2,400	83	19	58	77
平成22年7月	梅雨	約3,700	68	2	14	16

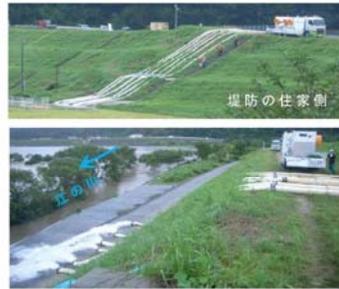
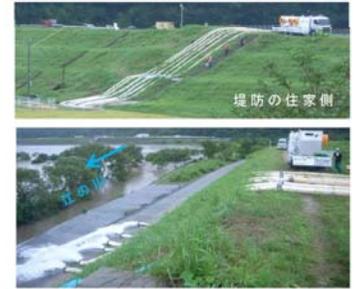
写真 2.1.2 排水ポンプ車による支援活動

さらに、堤防の決壊や越水、又は内水氾濫による居住地での浸水被害が発生した時には、関係機関と協力し水防活動と合わせて、排水ポンプ車等を機動的に活用し、被害の軽減に努めています。より迅速かつ効率的な水防活動を実施するための空間確保が必要となっています。

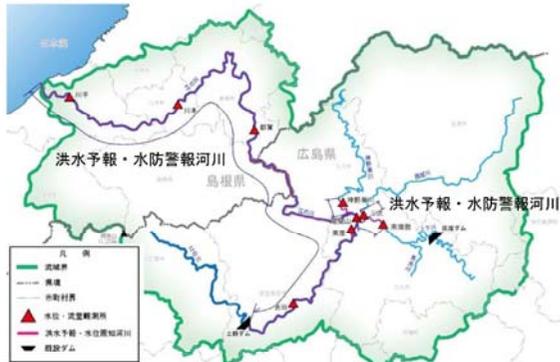
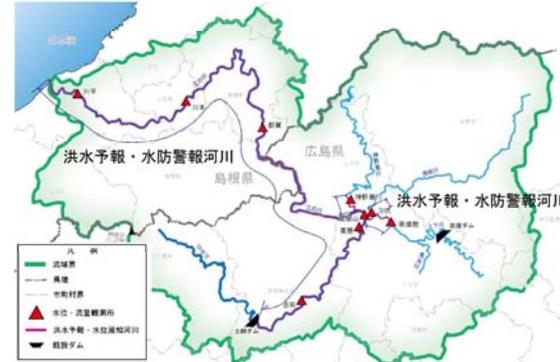
図 2.1.7 洪水予報・水防警報河川

江の川の国管理区間は、洪水予報河川及び水防警報河川に指定されています。洪水予報は地域住民の避難等に繋がる重要な情報であることから、気象庁と共同して迅速に発表する必要があります。また、水防警報についても、迅速に発表することで、円滑な水防活動が可能となり、結果、災害の軽減・未然防止を図ることに繋がります。

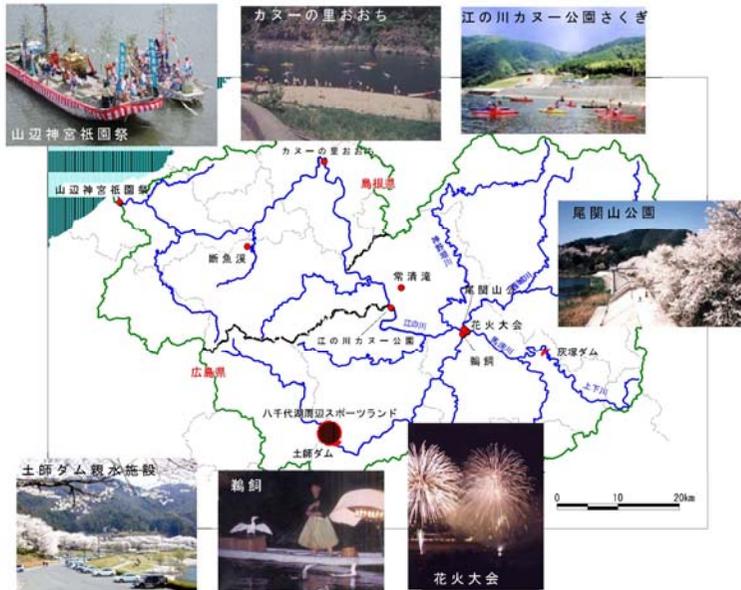
図 2.3.1 河川の利用状況

- 1 江の川は、三次市を始めとして、舟運、漁労、鵜飼やギギの焼き干しといった川魚を
- 2 利用した食文化等、古くから川と人との関わりが深く育まれてきました。現在でも約 400
- 3 年の伝統を誇る鵜飼や西日本最大規模の花火大会が行われる等、歴史・文化を育む
- 4 地域活動の場として利用されています。特に、江の川、馬洗川及び西城川が合流する
- 5 三川合流部付近は、三次市街地中心部に位置し、散策、水遊び、レクリエーション等の
- 6 市民の憩いの場として親しまれるとともに、身近な自然環境体感スペースとなっています。
- 7 これらの空間は、3 川が合流する豊かな眺望、伝統的な鵜飼や花火大会等の水辺のに
- 8 ぎわい、歴史・文化あふれる三次町の街なみ等の、水辺との関わりを活かしたまちづくり
- 9 を三次市が進めています。
- 10
- 11 中下流部の本川沿いにはカヌー公園「江の川カヌー公園さくぎ」、「カヌーの里おおち」
- 12 等が整備され、自然を利用したレクリエーションが盛んです。また、河口部では「山辺神
- 13 宮祇園祭り」等の広々とした水面を利用した祭りやイベントが行われています。

- 14 このように、水面を利用した活動や河川敷を利用したイベント及びレクリエーション活
- 15 動等、人々の暮らしを潤してきた歴史・文化・風土に深く根ざしている江の川の現状を踏
- 16 まえ、その特徴を次代に継承するため、利用形態、地域の特徴を活かした空間整備が

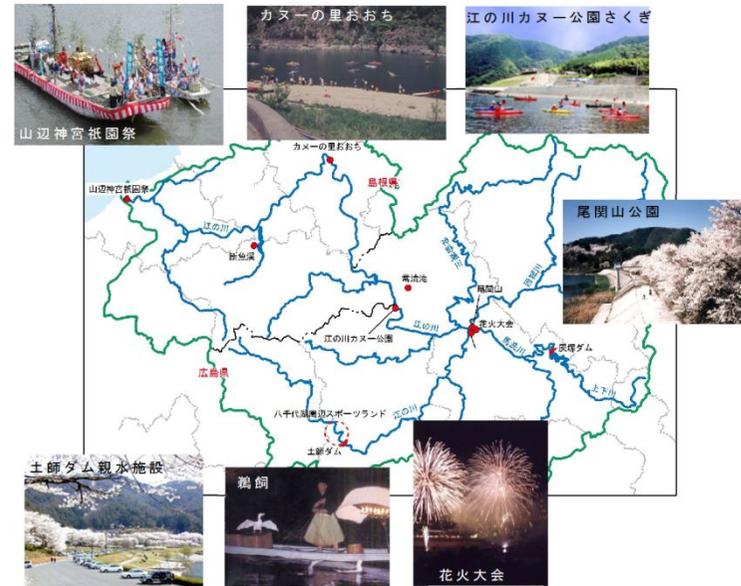
図 2.3.1 河川の利用状況

- 1 江の川は、三次市を始めとして、舟運、漁労、鵜飼やギギの焼き干しといった川魚を
- 2 利用した食文化等、古くから川と人との関わりが深く育まれてきました。現在でも約 400
- 3 年の伝統を誇る鵜飼や西日本最大規模の花火大会が行われる等、歴史・文化を育む
- 4 地域活動の場として利用されています。特に、江の川、馬洗川及び西城川が合流する
- 5 三川合流部付近は、三次市街地中心部に位置し、散策、水遊び、レクリエーション等の
- 6 市民の憩いの場として親しまれるとともに、身近な自然環境体感スペースとなっています。
- 7 これらの空間は、3 川が合流する豊かな眺望、伝統的な鵜飼や花火大会等の水辺のに
- 8 ぎわい、歴史・文化あふれる三次町の街なみ等の、水辺との関わりを活かしたまちづくり
- 9 を三次市が進めています。
- 10
- 11 中下流部の本川沿いにはカヌー公園「江の川カヌー公園さくぎ」、「カヌーの里おおち」
- 12 等が整備され、自然を利用したレクリエーションが盛んです。また、河口部では「山辺神
- 13 宮祇園祭り」等の広々とした水面を利用した祭りやイベントが行われています。

- 14 このように、水面を利用した活動や河川敷を利用したイベント及びレクリエーション活
- 15 動等、人々の暮らしを潤してきた歴史・文化・風土に深く根ざしている江の川の現状を踏
- 16 まえ、その特徴を次代に継承するため、利用形態、地域の特徴を活かした空間整備が
