# 江の川水系河川整備基本方針

土砂管理等に関する資料（案）

平成 19 年 8 月 31 日

国土交通省河川局

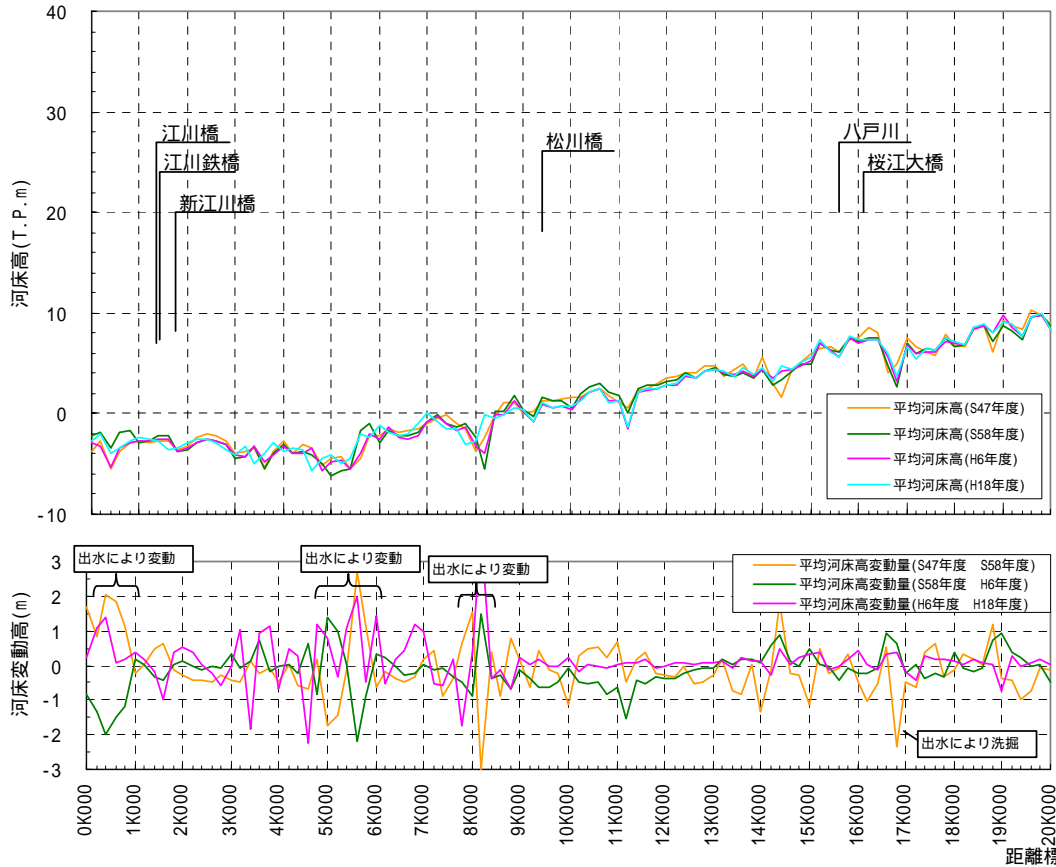
図 2-1(1) 低水路平均河床高縦断面図(上)、河床変動縦断面図(下)(江の川：0K000～20K000)

昭和 47 年～58 年

この期間は、下流部で部分的に 1～2m 程度の堆積と洗掘が混在する。これは、昭和 58 年 7 月洪水(戦後 2 番目)によるものである。

昭和 58 年～平成 6 年

6km、8km 及び 17km 付近の河床変動は昭和 60 年 7 月出水の影響である。

上流部で 1m 程度の洗掘が見られるが、人為的に河積を確保するための河床掘削が行われたためであり、それ以外の河床は安定している。

下流部では、河床変動が大きな地点は、昭和 50 年代に洪水の影響による砂州の消長（堆積や洗掘）が発生したものであり、それ以外の区間は安定している。

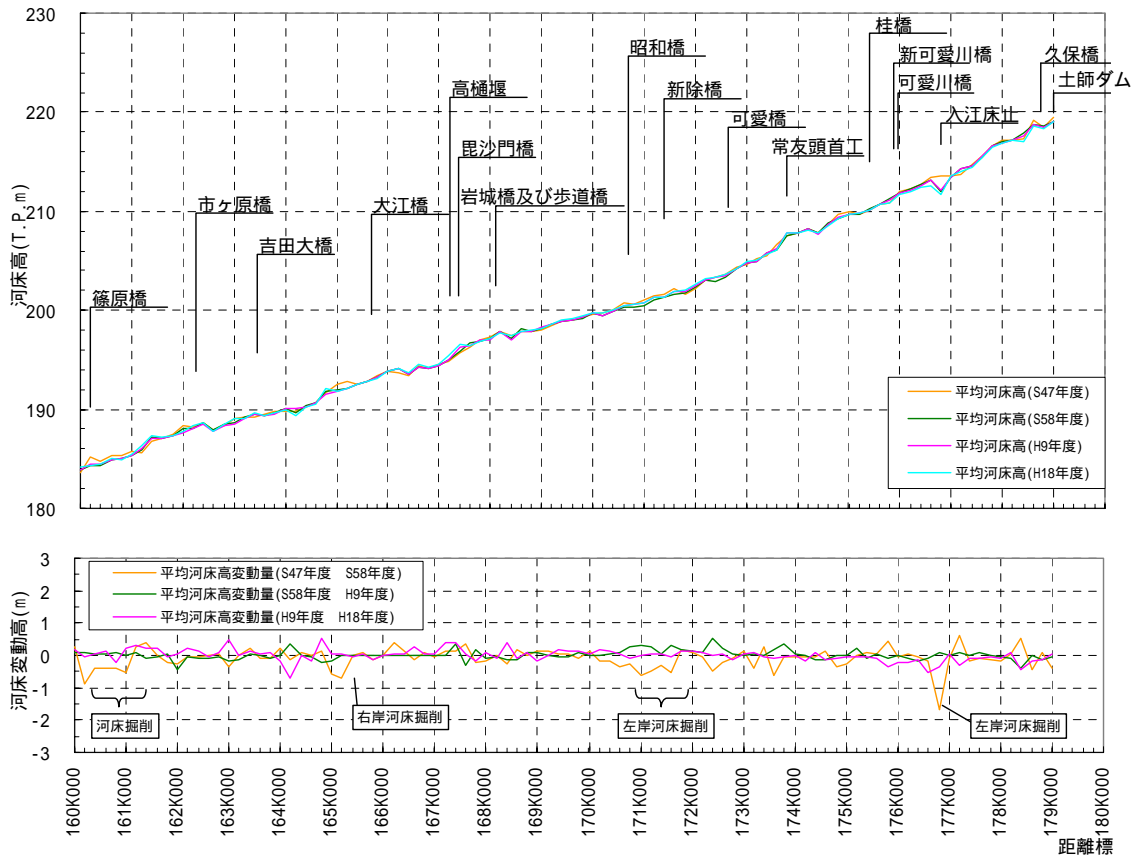
図 2-1(8) 低水路平均河床高縦断図(上)、河床変動縦断図(下)(江の川：160K000～179K000)

上流部では、引き続き河道改修が行われたため 1m 程度の洗掘が見られるが、堆積と洗掘が混在しているものの、その変動量は小さく、河床は安定している。

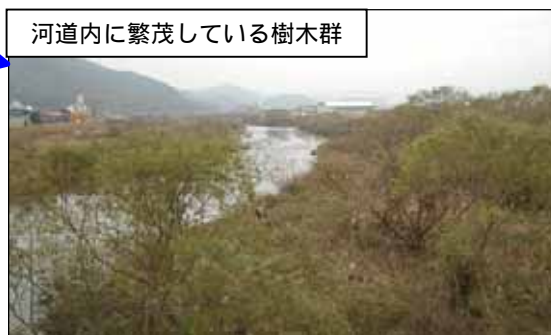
図 2-4 吉田地区礫河原再生事業の実施状況

植物が繁茂した河原

再生された礫河原

上流部は、滞筋が固定化されたことで、滞筋が低下するとともに、平水位以上の河床部では、植生が繁茂し、現在では樹林化が進行している。このため、上流の吉田地区では自然再生事業により礫河原再生を実施している。

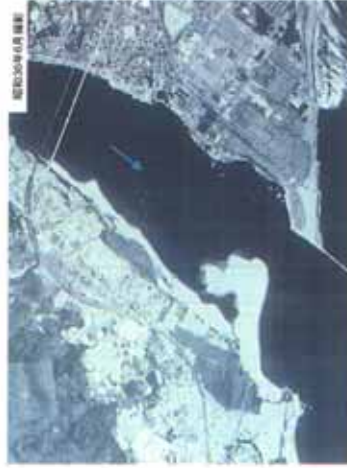
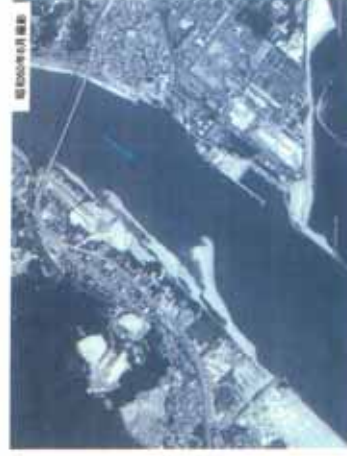
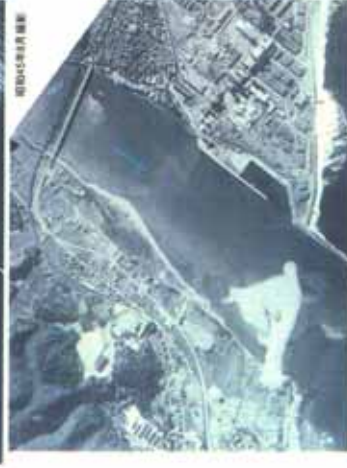
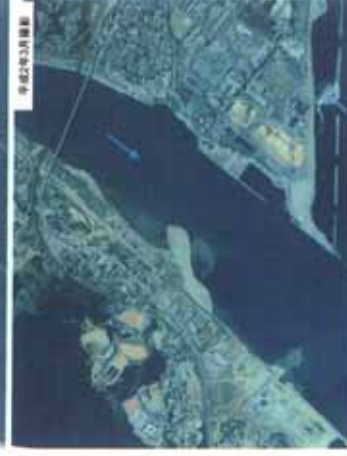
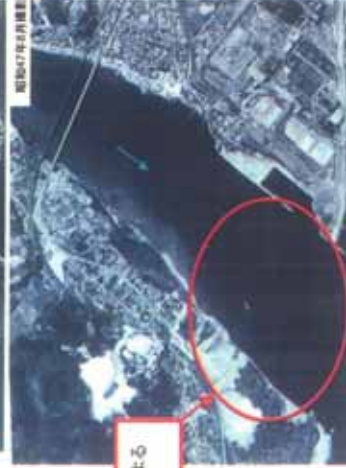
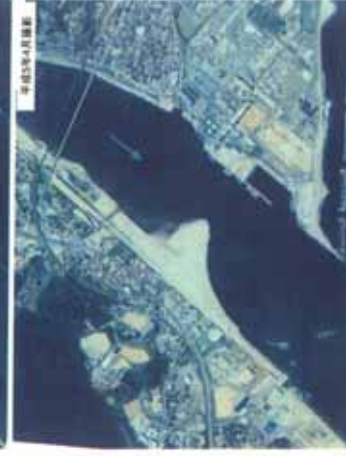
# 航空写真による河口部砂州の変遷

江の川における河口部の砂州は、0k200 付近に発生していたが、左岸導流堤が完成してから以降は、0k600 付近に移動し、現在に至っている。

河口部の砂州がフラッシュしたのは、以下の 2 洪水である。

・ S47.7 (川平流量：約 10,200m<sup>3</sup>/s)

・ S58.7 (川平流量：約 7,500m<sup>3</sup>/s)

上記のとおり、7,500m<sup>3</sup>/s 以上の洪水であれば砂州はフラッシュされている。以上のことから、江の川河口部の砂州は、洪水時にフラッシュされるので問題はない。

S47洪水による  
フラッシュ
