# 【⑥船穂箇所】 河川改修進捗状況

# 【対策中】 令和5年度高梁川船穂堤防強化工事（右岸4k付近）

【対策中】 令和4年度高梁川船穂外堤防補強工事（右岸4.6k付近）

【対策中】 令和5年度高梁川船穂外堤防強化第2工事（右岸4.6k付近）

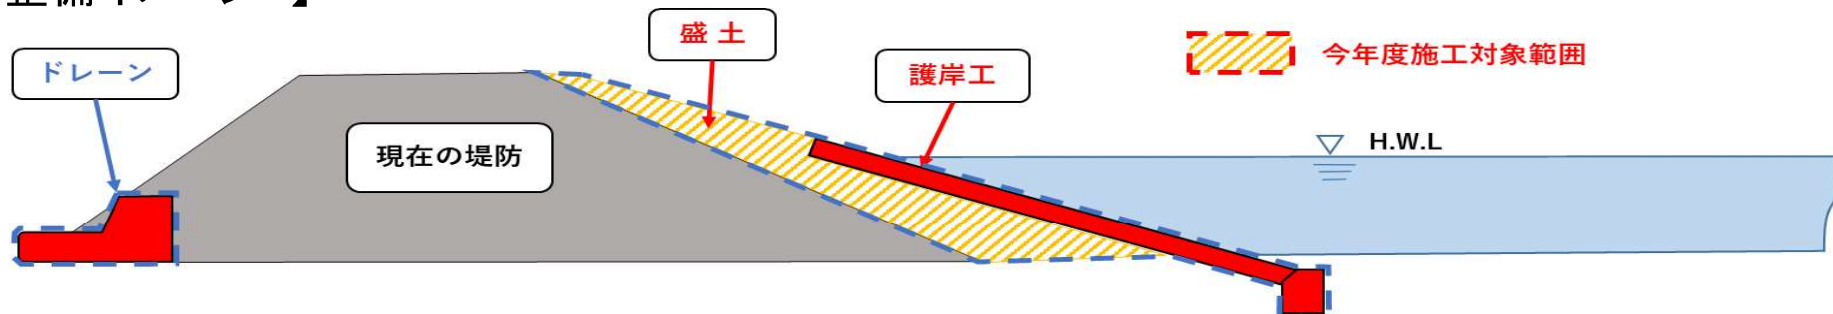
## 【整備イメージ】

堤防の断面拡大及びドレーン工を行います。	
施工延長	令和5年度船穂堤防強化工事 691m(予定)
	令和4年度船穂外堤防補強工事 80m(予定)
	令和5年度船穂外堤防強化第2工事 1,207m(予定)

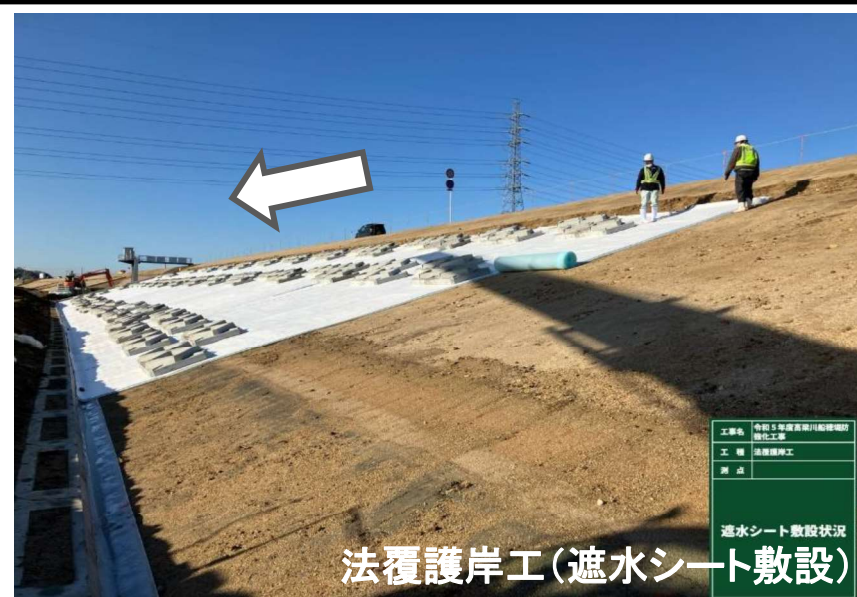
### 整備状況 令和6年2月

### 法覆護岸工(遮水シート敷設)

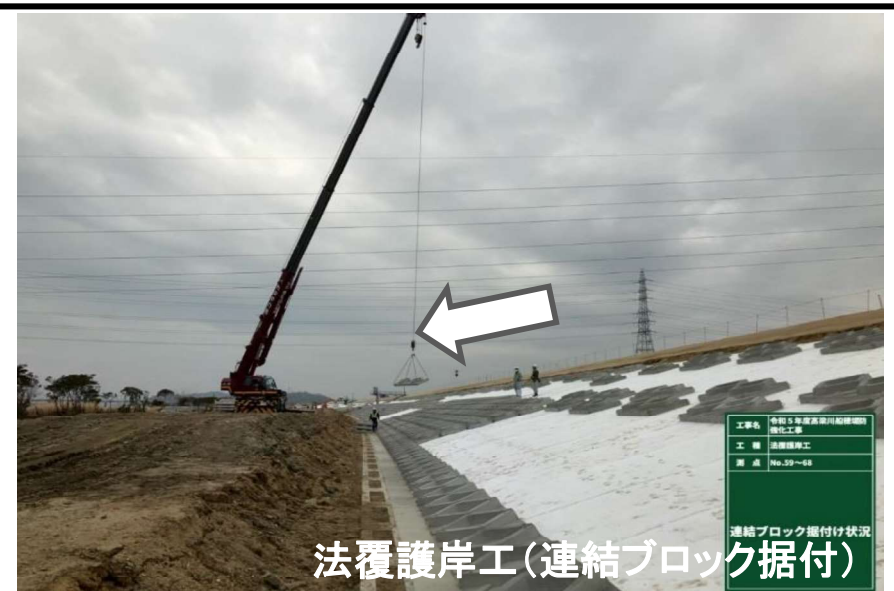
### 整備状況 令和6年2月

### 法覆護岸工(連結ブロック据付)

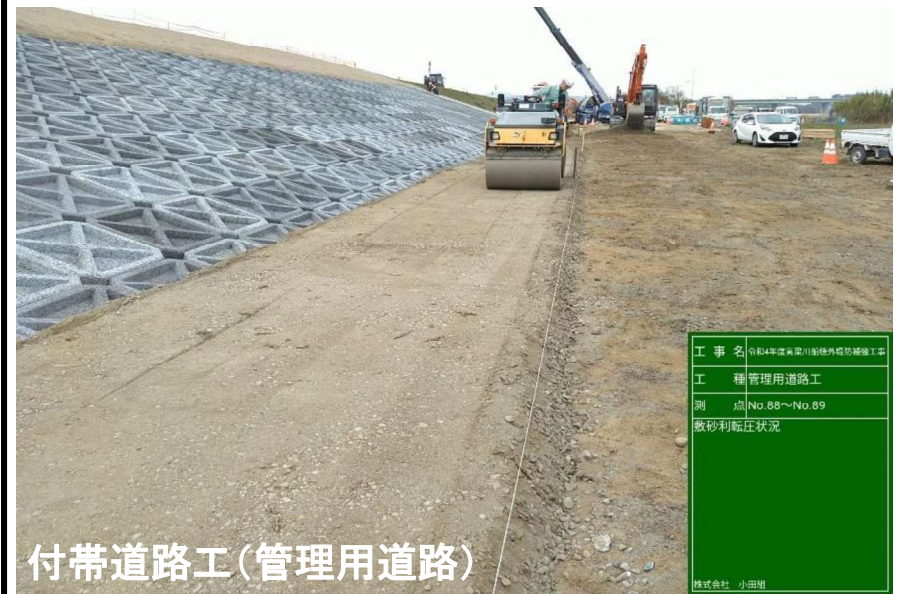
整備状況 令和5年12月

付帯道路工(管理用道路)

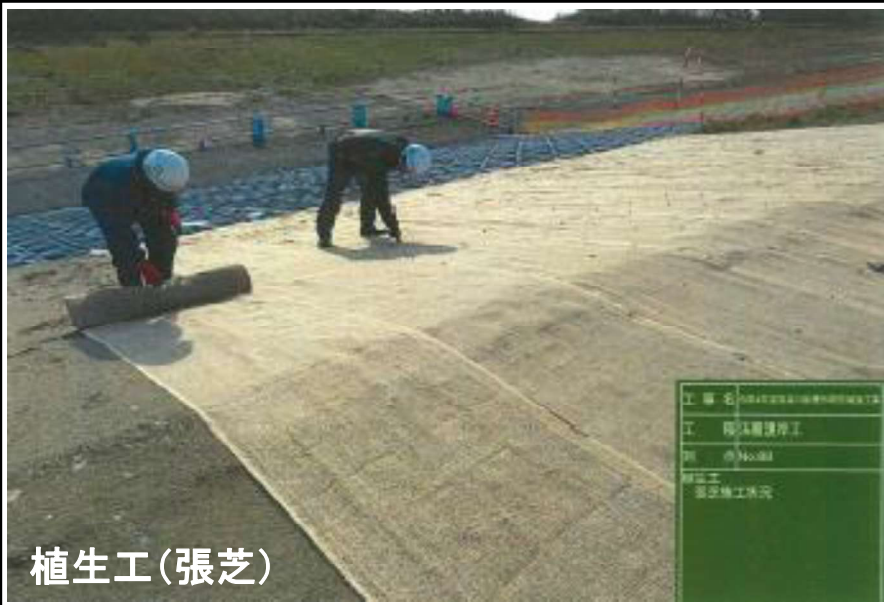
整備状況 令和5年12月

植生工(張芝)
