■平成26年度 夏休み前の河川における安全利用点検の結果

夏休み期間中に河川を利用する機会が増えることが予想されるため、吉井川・旭川・高梁川の水辺や水面等(33箇所)の「安全利用点検」を実施しました。また、河川の利用頻度が多い箇所(5箇所)で「水深測定」を実施しました。

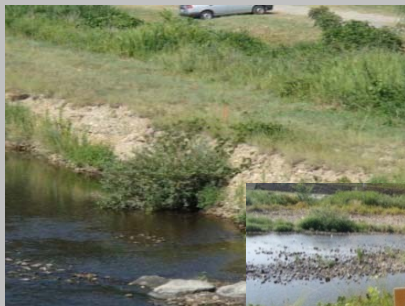
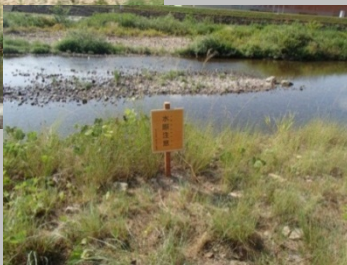
水際部の法面が浸食され、近づくと川へ転落する危険性があると考えられる箇所。
→「注意喚起の看板」を設置しました。

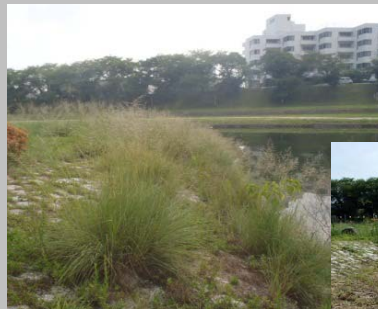
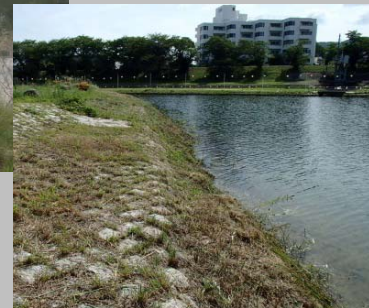
法肩が草で覆われていて水際がわからず、近づくと川へ転落する危険性があると考えられる箇所。
→「除草」を実施しました。

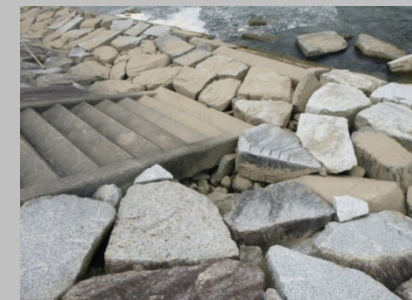
水際へ近づくための階段脇の石積みが抜け落ちていて、転落する危険性があると考えられる箇所。
→「石の間詰め」を実施準備中です。

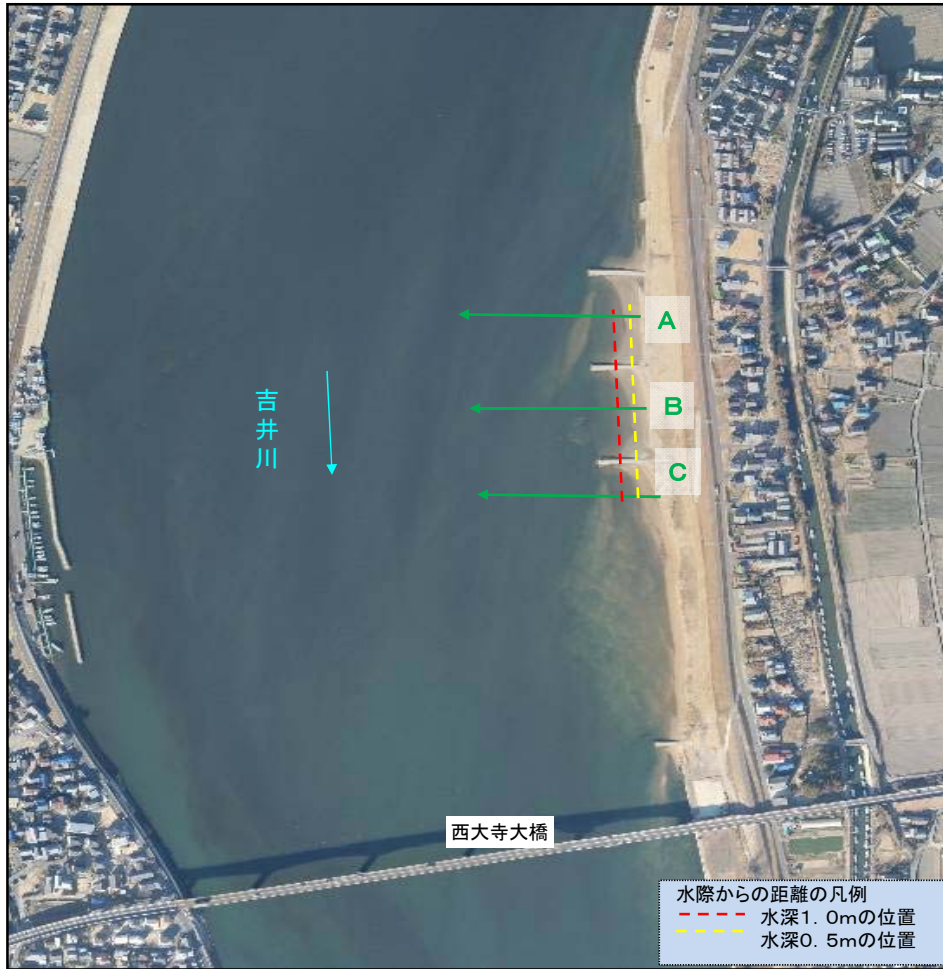
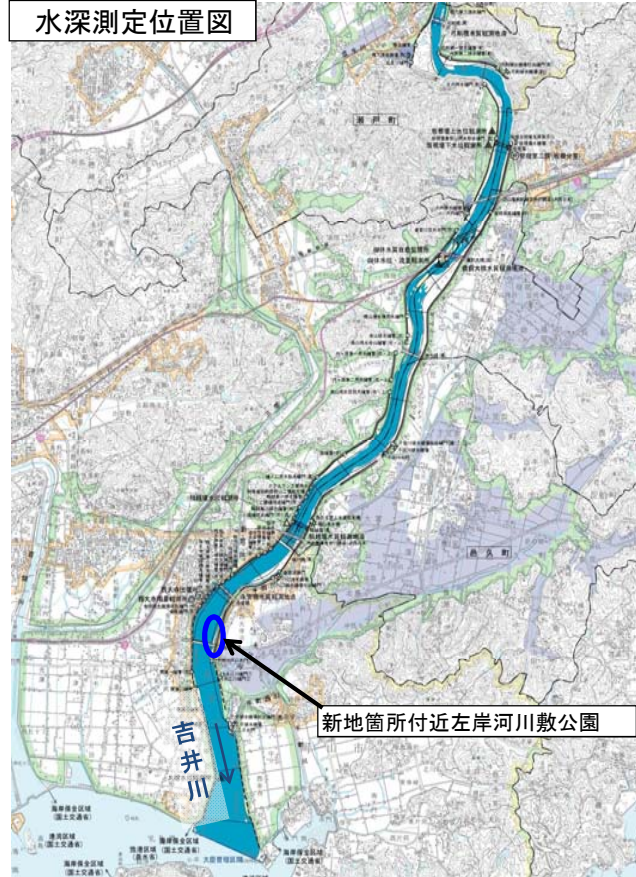
【水深等測定記録（新地箇所付近左岸河川公園）】

区分	水際からの距離 (m)		流れの速さ (速い・ゆるやか・ほとんどない)		川底の状態 (なだらか・中間・急に深くなる)
	水深0.5m	水深1.0m	水深0.5m	水深1.0m	
A	9.0	20.5	ほとんどない	ほとんどない	中間
B	7.0	20.5	ほとんどない	ほとんどない	中間
C	6.5	24.0	ほとんどない	ほとんどない	中間

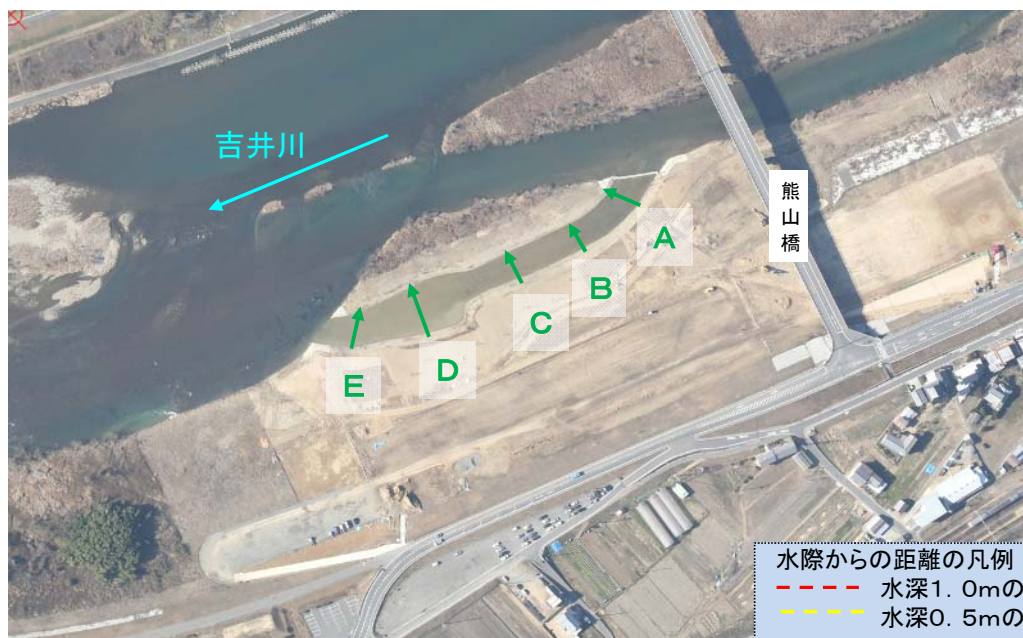
【水深等測定記録（くまやま水辺の楽校）】

区分	水際からの距離 (m)		最深部深さ (m)	流れの速さ (速い・ゆるやか・ほとんどない)		川底の状態 (なだらか・中間・急に深くなる)
	水深0.5m	水深1.0m		水深0.5m	水深1.0m	
A			0.4	(ゆるやか)		なだらか
B			0.3	(ゆるやか)		なだらか
C			0.3	(速い)		なだらか
D			0.4	(ゆるやか)		なだらか
E			0.4	(ゆるやか)		なだらか

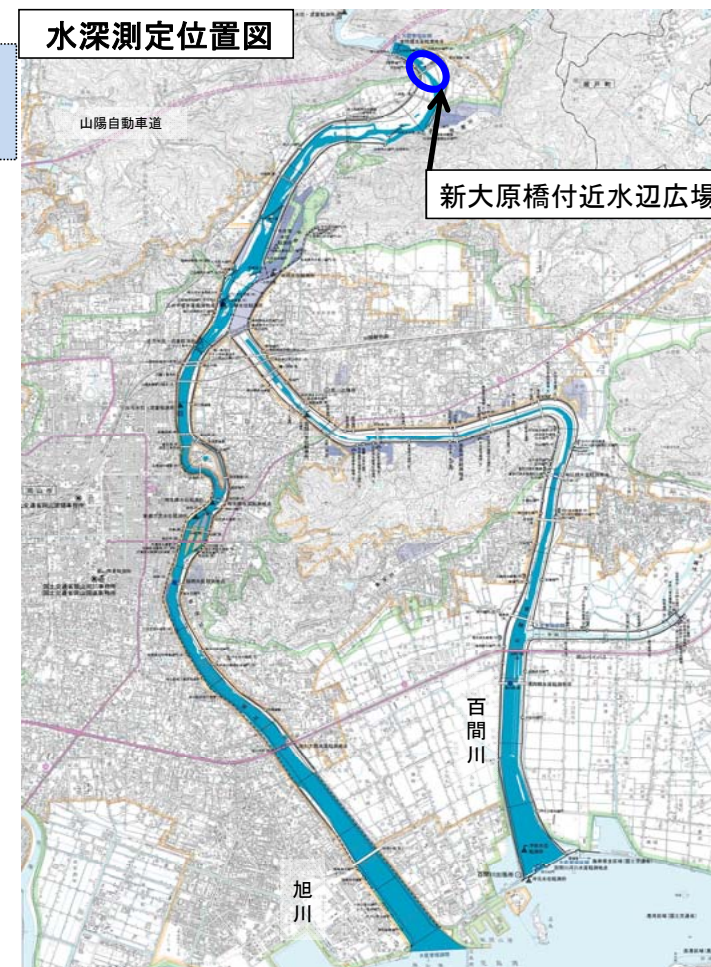
【水深等測定記録(新大原橋付近水辺広場)】

区分	水際からの距離 (m)		流れの速さ (速い・ゆるやか・ほとんどない)		川底の状態 (なだらか・中間・急に深くなる)
	水深0.5m	水深1.0m	水深0.5m	水深1.0m	
A	5.4	16.4	ゆるやか	ゆるやか	なだらか
B	6.8	37.0	ゆるやか	ゆるやか	なだらか
C	18.8	26.9	ゆるやか	やや速い	なだらか
D	20.0	57.1	ゆるやか	速い	なだらか
E	20.9	51.0	ゆるやか	速い	なだらか
F	20.5	63.5	ゆるやか	速い	なだらか

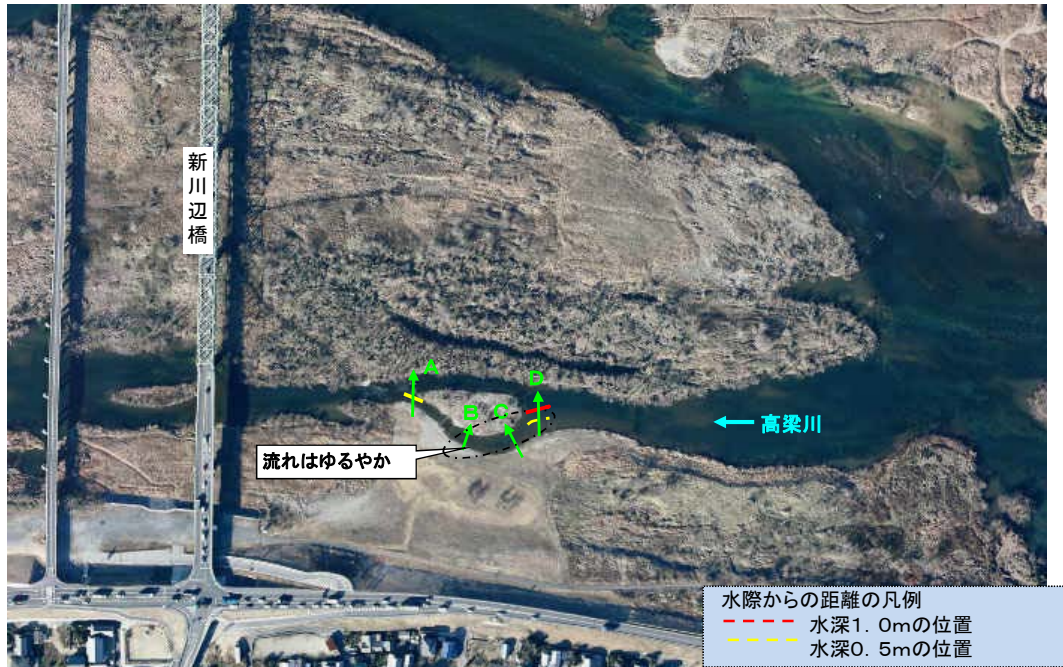
【水深等測定記録（きよね水辺の楽校）】

区分	水際からの距離 (m)		最深部深さ (m)	流れの速さ (速い・ゆるやか・ほとんどない)		川底の状態 (なだらか、中間、急に深くなる)
	水深0.5m	水深1.0m		水深0.5m	水深1.0m	
A	4.0		0.5	速い		なだらか
B			0.3	(ゆるやか)		なだらか
C			0.4	(ゆるやか)		なだらか
D	7.8	15.5		ゆるやか	ゆるやか	なだらか

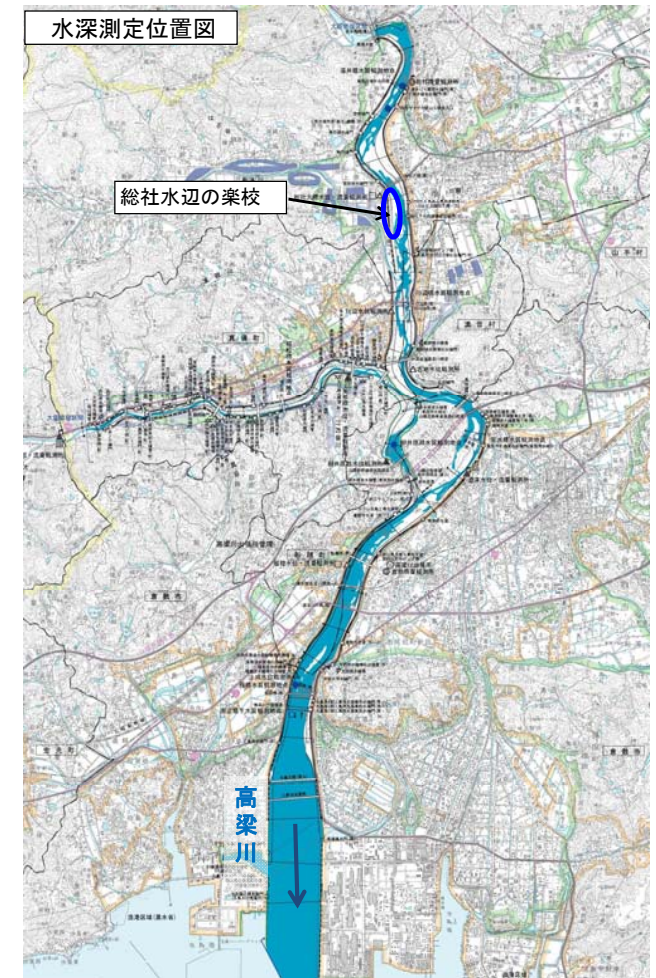
【水深等測定記録（総社水辺の楽校）】

区分	水際からの距離 (m)		最深部深さ (m)	流れの速さ (速い・ゆるやか・ほとんどない)		川底の状態 (なだらか・中間・急に深くなる)
	水深0.5m	水深1.0m		水深0.5m	水深1.0m	
A	3.0	19.2	/	ほとんどない	ほとんどない	なだらか
B	4.3	15.2	/	ほとんどない	ほとんどない	なだらか
C	2.1	/	0.9	ほとんどない	/	なだらか
D	2.7	/	0.7	ほとんどない	/	なだらか
E	1.5	/	0.6	ほとんどない	/	なだらか
