## 点検実施日

上記において、本格的な台風期に備えて堤防点検を実施しました。

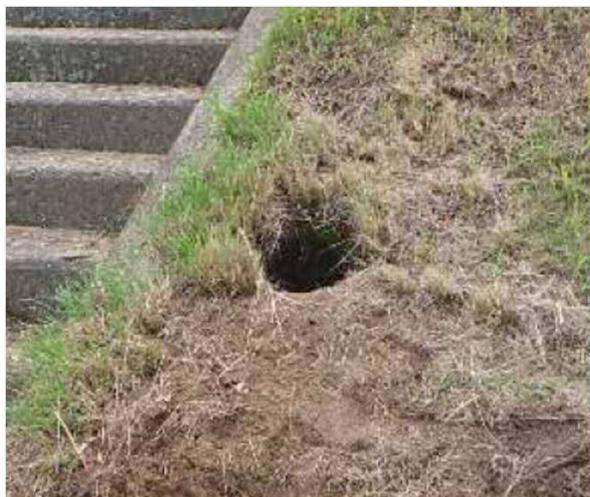
【補修前】

その結果、緊急的な対策が必要な箇所として、旭川で「小動物による法面の穴」の2箇所、高梁川水系小田川で「法面の侵食」の1箇所、吉井川で「イノシシによる掘り返し」の1箇所が確認されました。

### 小動物による法面の穴(旭川)

上記の緊急的な対策が必要な4箇所の補修は完了しています。
