# 小瀬川の特徴と課題について

国土交通省 中国地方整備局

# 1. 1 流域の概要-1

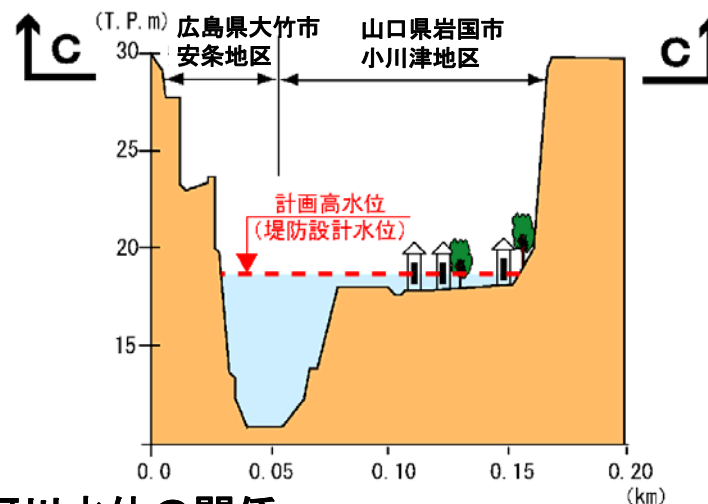
【下流部C-C：小川津橋付近（11k600）】

【下流部B-B：両国橋付近（5k000）】

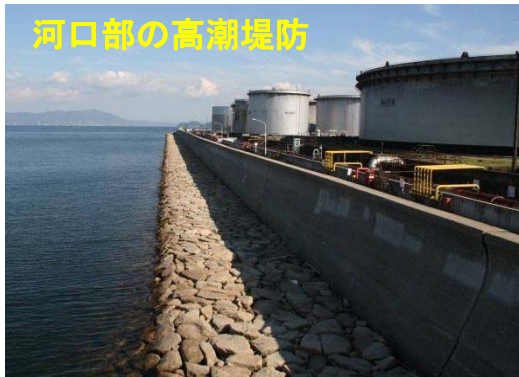
- 河口部では昭和30年代から高潮堤防の整備を実施

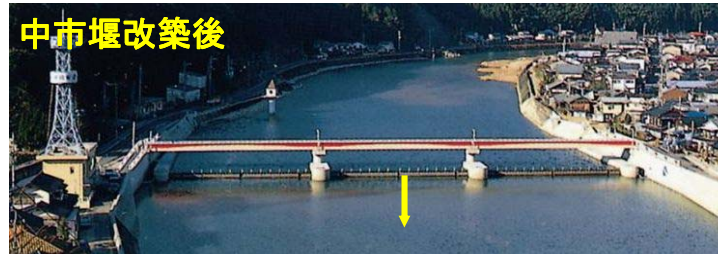
- 洪水せきあげの原因となっていた中市堰を可動堰に改築(平成5年)

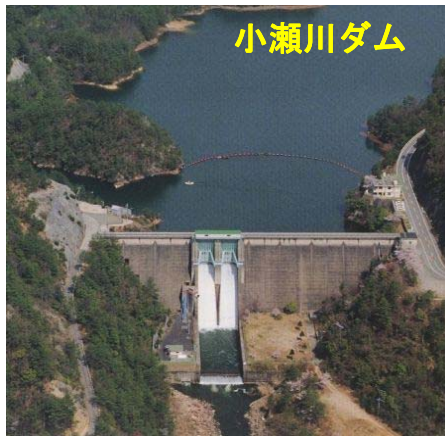
小瀬川ダム

形式：重力式コンクリートダム  
 堤高：49m  
 総貯水容量：11,400千m<sup>3</sup>  
 洪水調節容量：8,400千m<sup>3</sup>  
 利水容量：3,400千m<sup>3</sup>  
 (工水)  
 完成年：昭和39年  
 管理者：広島県・山口県

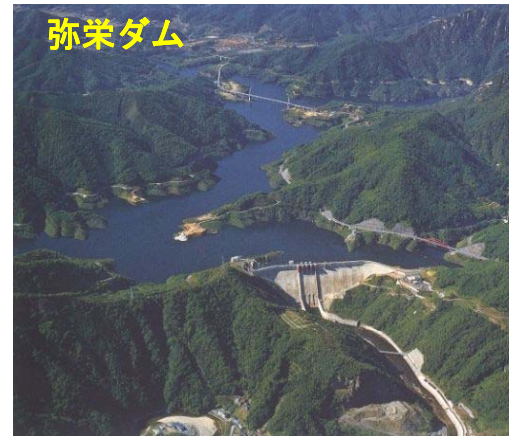
弥栄ダム

形式：重力式コンクリートダム  
 堤高：120m  
 総貯水容量：112,000千m<sup>3</sup>  
 洪水調節容量：58,000千m<sup>3</sup>  
 利水容量：48,000千m<sup>3</sup>  
 (工水、上水、不特定)  
 完成年：平成3年  
 管理者：国土交通省

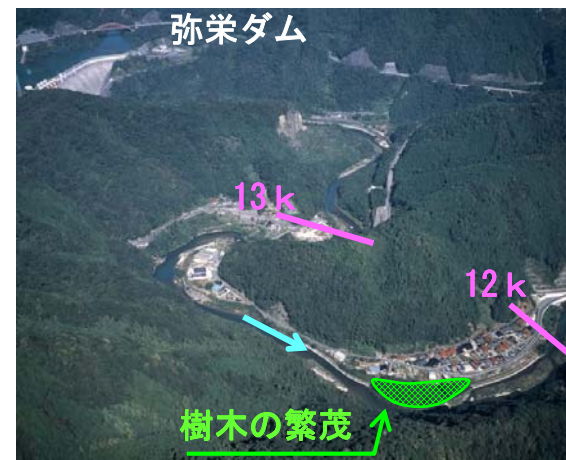
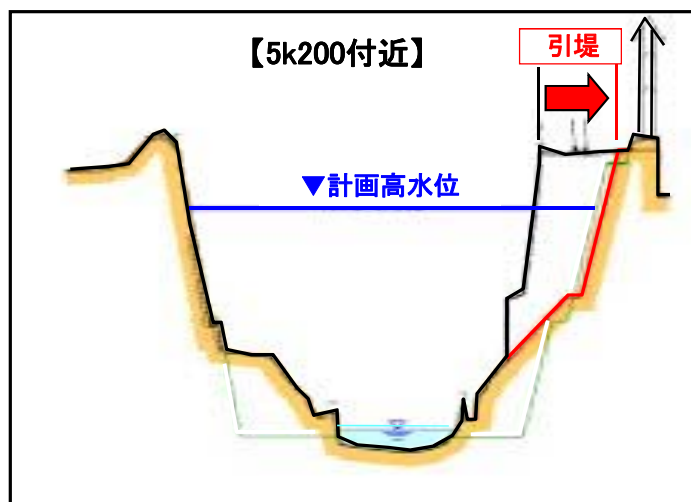
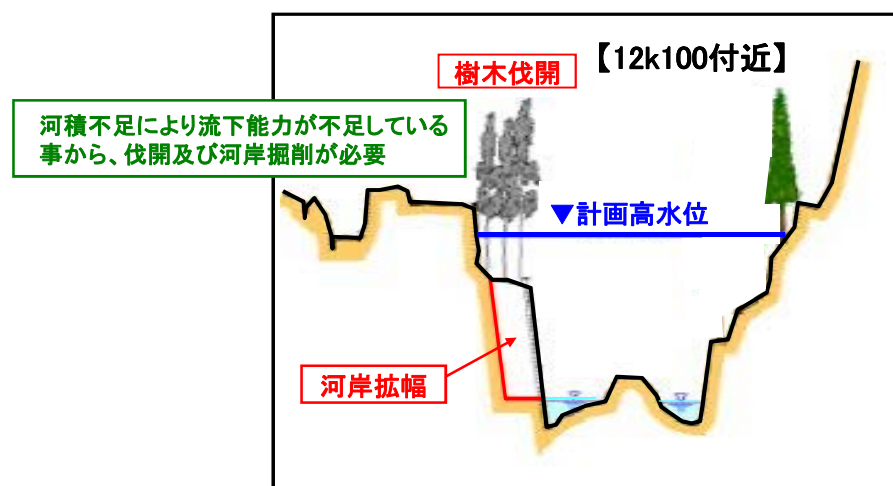
- 基準地点両国橋付近は河積不足のため、引堤により河積の確保が必要
- 弥栄ダム下流は河積が不足していることから、河川環境の保全に配慮しながら、河道内樹木の伐開と河道拡幅による河積の確保が必要

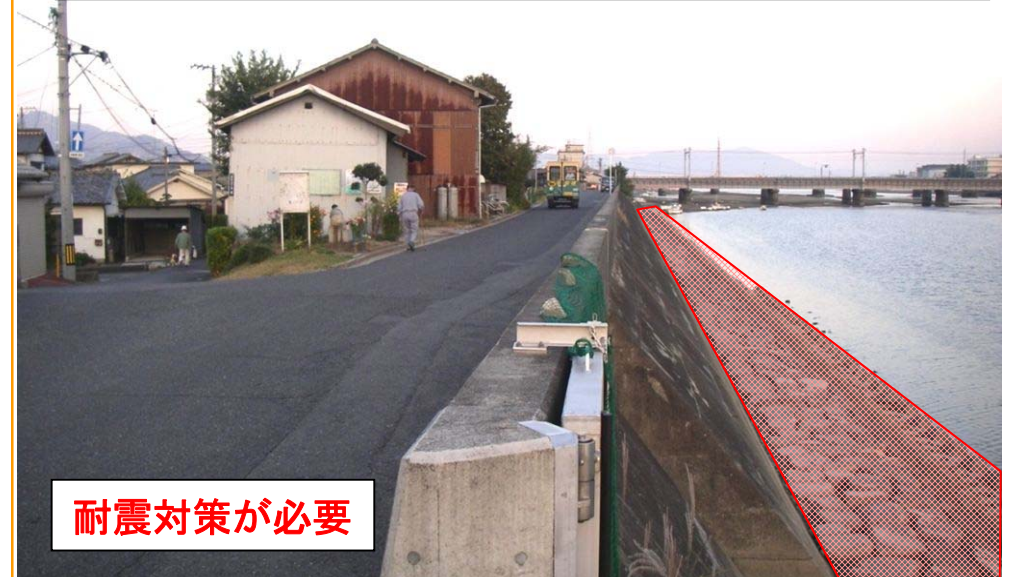
- 地震による堤防の崩壊により浸水被害が想定される箇所については、耐震対策が必要
