太田川水系河川整備計画

(原案)

【国管理区間】

平成22年11月

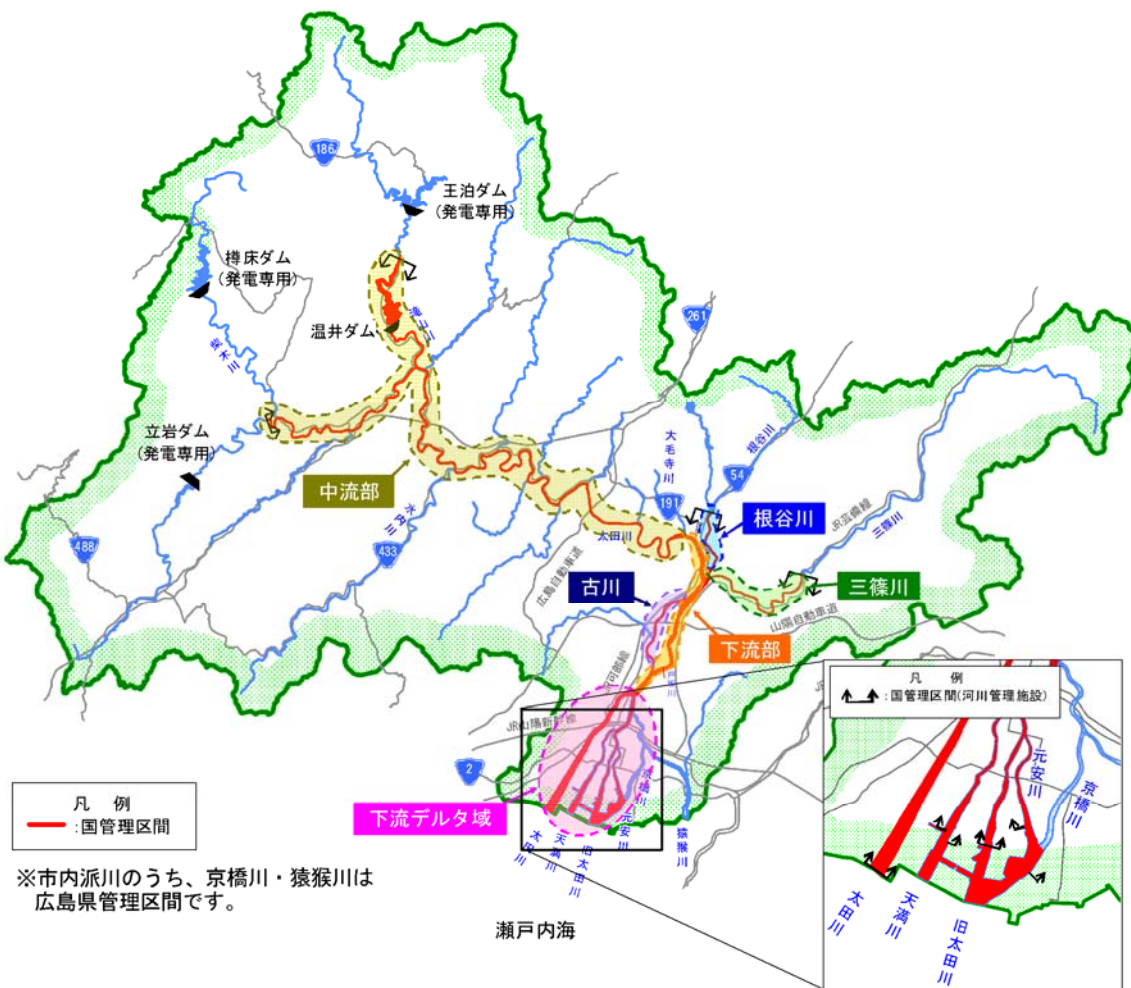
図 1.3.1 計画対象区間

本計画は、国土交通省の管理区間(国管理区間)である 129.37km を対象とします。

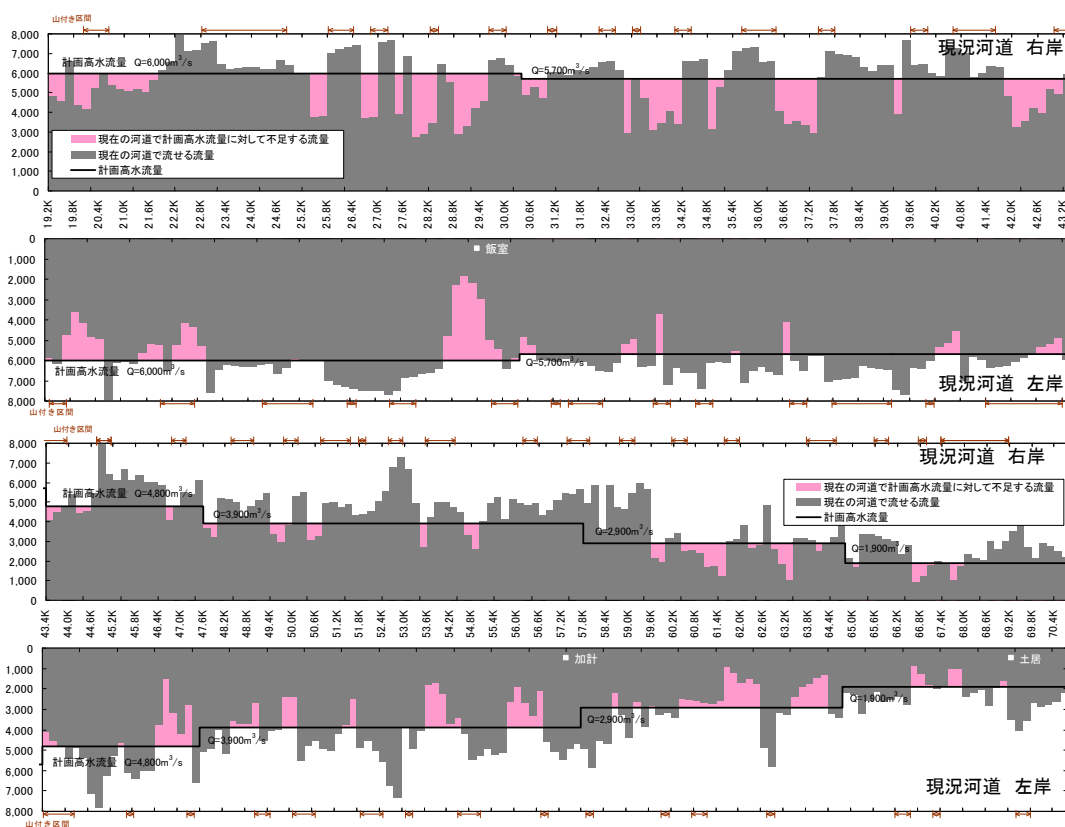
32 図 3.1.39 現況流下能力図(中流部)

6 現在は、平成17年9月洪水(飯室地点:6,100m³/s)により床上浸水被害が発生した18地区において、平成19年度より再度災害防止対策とした河川整備を集中的に実施しています。

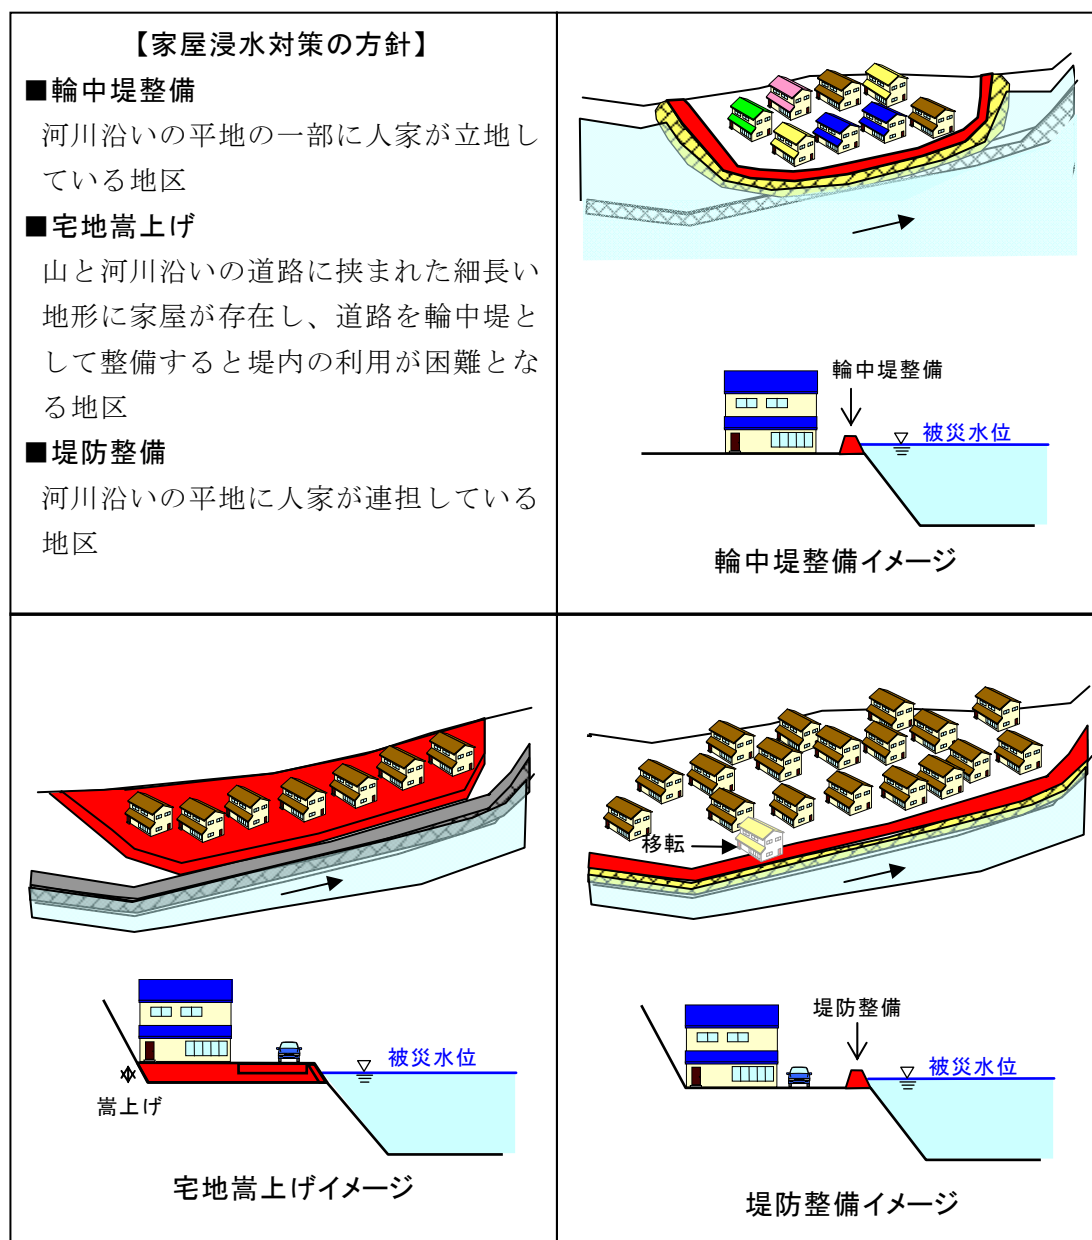
図 5.1.13 家屋浸水対策のイメージ図

4 中流部においては、河道掘削や連続堤としての堤防整備といった、一般
5 的な流下能力向上対策に合わせ、沿川の土地利用等を考慮し、輪中堤整備、
6 宅地嵩上げ等による治水対策を実施します。

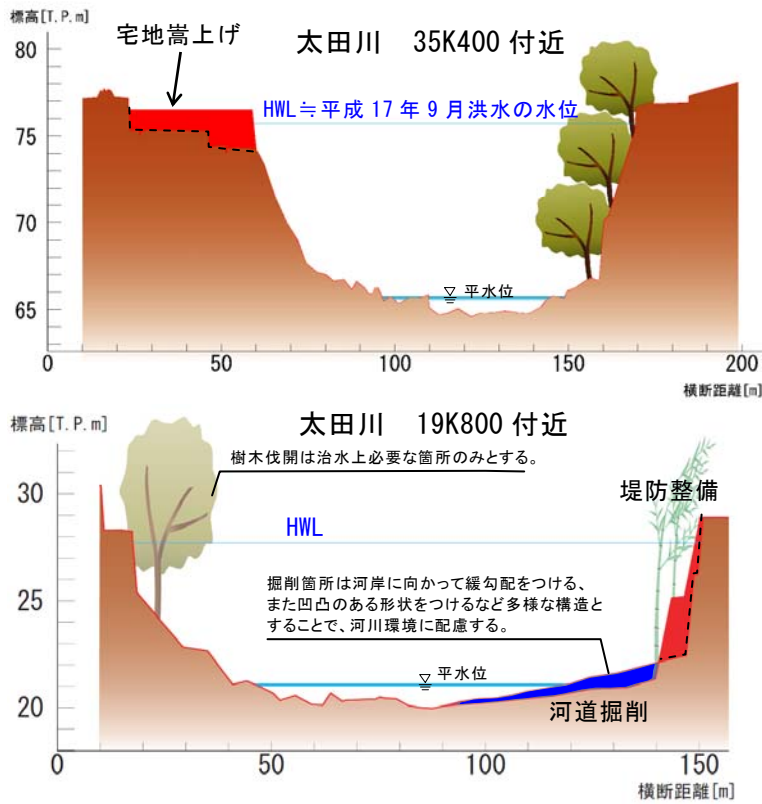
図 5.1.14 中流部の施工断面のイメージ図

注) これはイメージ図であり、今後の河床変動、調査や測量結果等により、掘削形状や築堤形状は変更される可能性があります。
