## 昭和63年工事実施基本計画の概要

## 揖保川計画流量配分図

# 治水対策の考え方①

## 揖保川水系

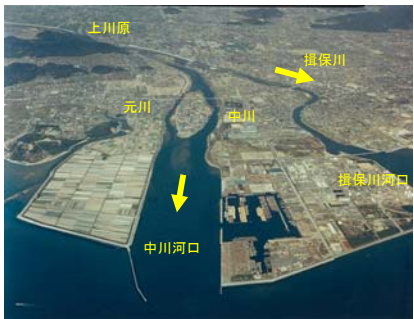
- ・下流部は扇状地でひとたび氾濫すると被害が甚大となる可能性あり
- ・上・中流部で河床勾配が1/100～1/300と急勾配
- ・下流部で中川が本川より分派し、元川が中川より分派し再合流

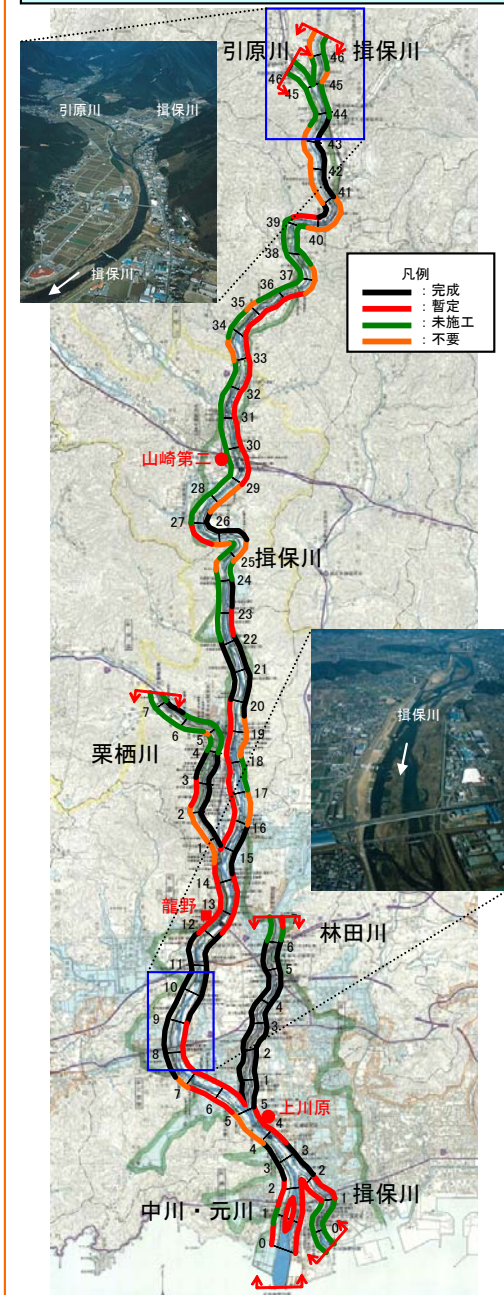
### 堤防の整備状況

- ・中・上流部では堤防未施工区間が多く、築堤が必要

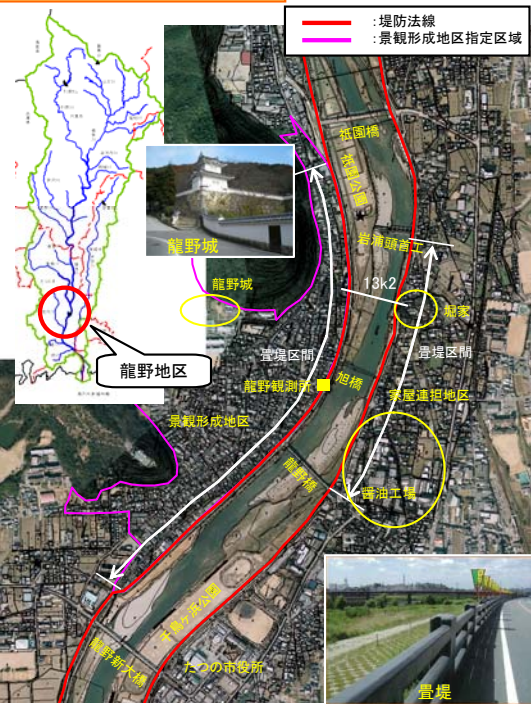
## 基準地点龍野

基本高水のピーク流量：3,900m<sup>3</sup>/s現況河道形状及び河床安定を考慮した河道掘削により、計画高水流量を既定計画より100m<sup>3</sup>/s増大し、3,400m<sup>3</sup>/sを確保現況流下能力：2,900m<sup>3</sup>/s 残分は掘削：500m<sup>3</sup>/s
