太田川水系河川整備計画 (案)

【国管理区間】

平成 23 年 3 月

国土交通省 中国地方整備局

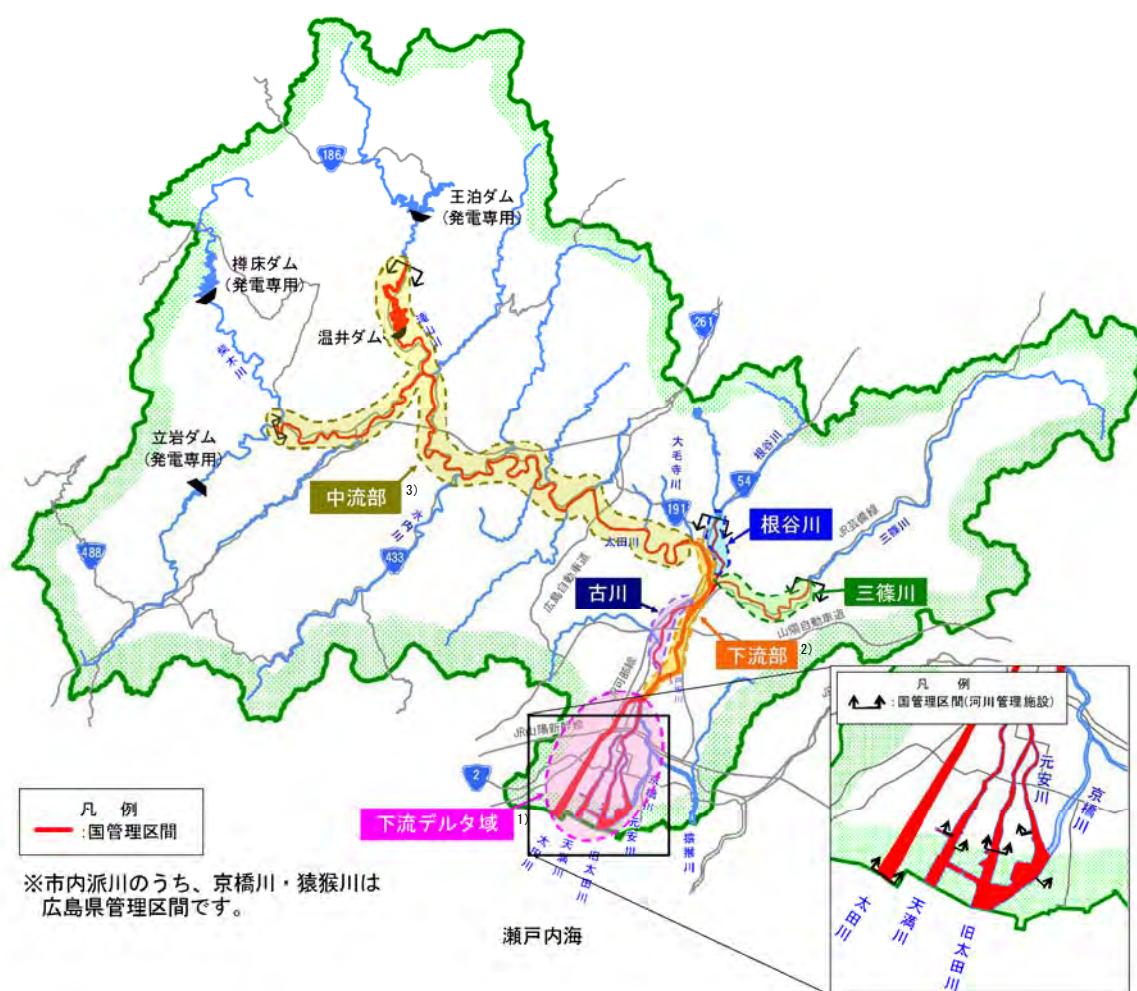
図 1.3.1 計画対象区間

本計画は、国土交通省の管理区間(国管理区間)である 129.37km を対象とします。

1) 「下流デルタ域」とは、河口から太田川と旧太田川の分派部付近までのこと。

2) 「下流部」とは、太田川と旧太田川の分派部付近から可部市街地付近までのこと。

3) 「中流部」とは、可部市街地付近から国管理区間上流端までのこと。

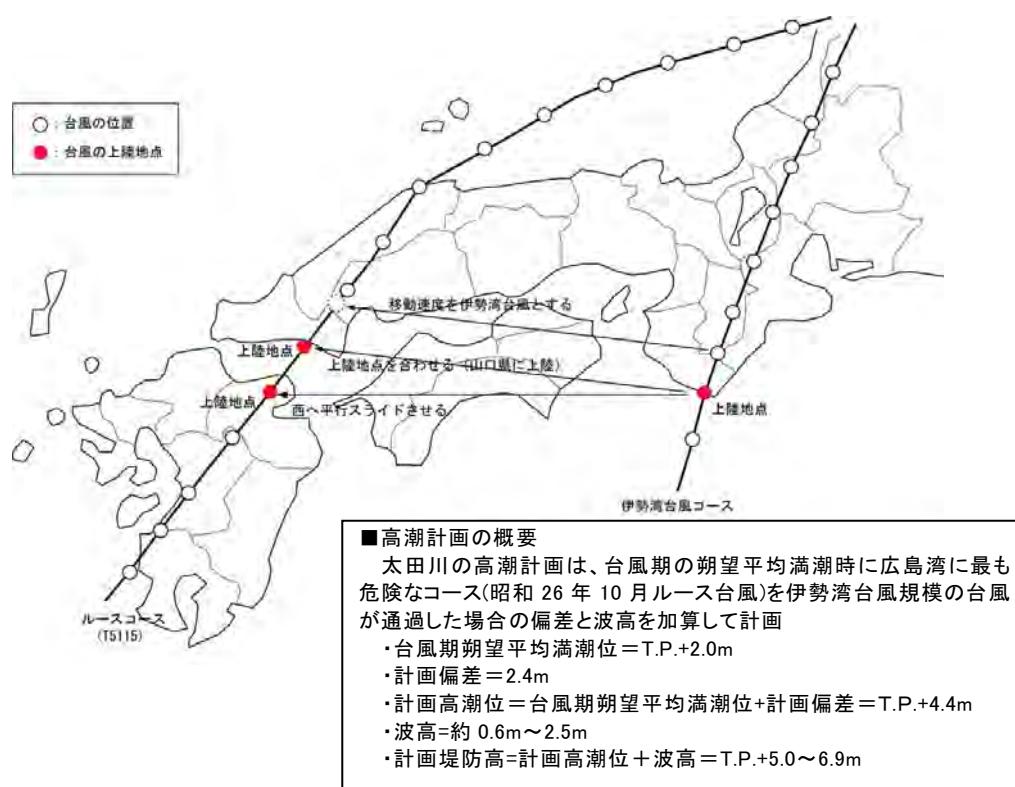
図 2.2.8 高潮計画の概要及び過去の台風の経路

この計画では、ルース台風のコースを伊勢湾台風規模の台風が通過した場合を想定し、天文潮位及び台風による偏差を考慮して、計画高潮位を T.P.+4.40m としました。

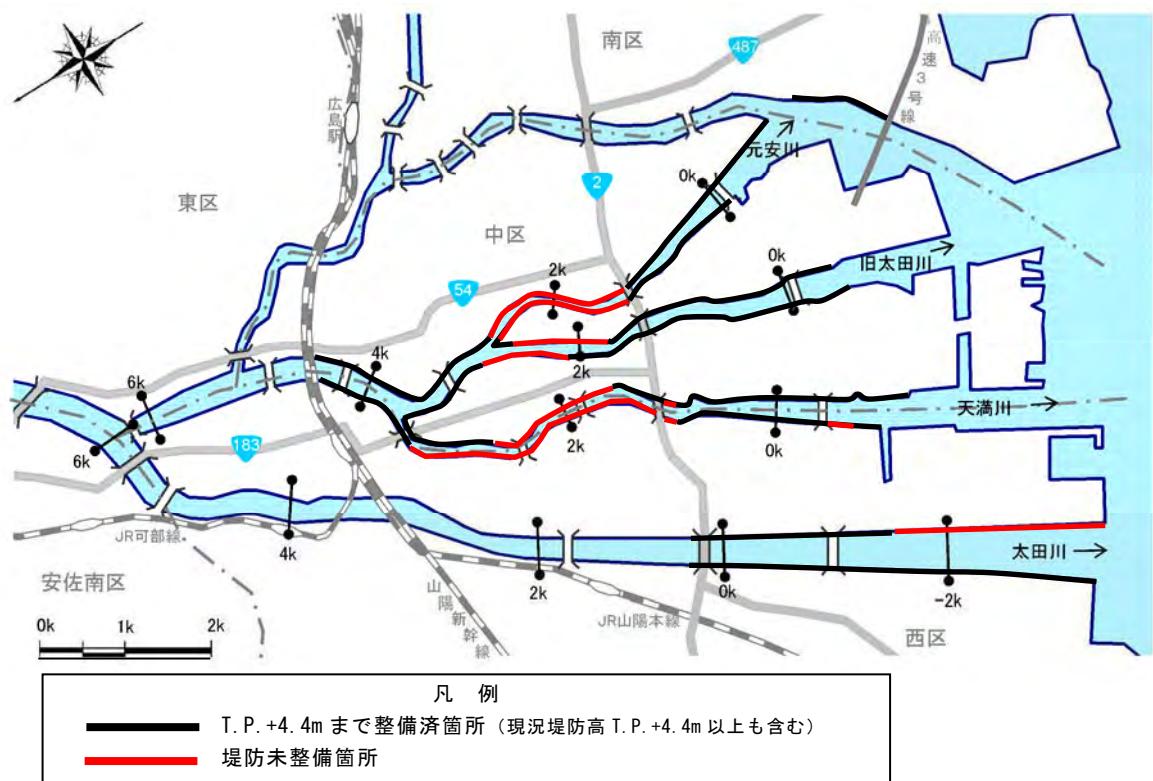
図 2.2.9 高潮堤防の整備状況

以後、この計画に基づき高潮堤防を段階的に整備¹⁾してきました。しかし、平成 3 年、11 年、16 年と度重なる高潮による被害が発生したため、現在、これらの再度災害防止を目的とした堤防高 T.P.+3.4m までの整備を重点的に実施しています。

¹⁾ 高潮堤防の段階的な整備とは、盛土施工後の圧密沈下を考慮し、十分な時間を置きながら一定高さまでを段階的に整備すること。太田川では第1段階をT.P.+2.2m、第2段階をT.P.+3.4m、第3段階をT.P.+4.4mとしている。

高潮に対する堤防の整備は、平成 3 年、平成 11 年、平成 16 年の台風において浸水被害が発生した箇所を中心とし、再度災害防止を目的とした堤防高 T.P.+3.4m までの整備を実施してきましたが、天満川の観音地区等、高潮堤防の未整備の箇所が存在しています。観測史上最大の平成 16 年 9 月の高潮が再び発生した場合には、現状の高潮堤防の整備状況では、再び浸水被害が発生するおそれがあります。

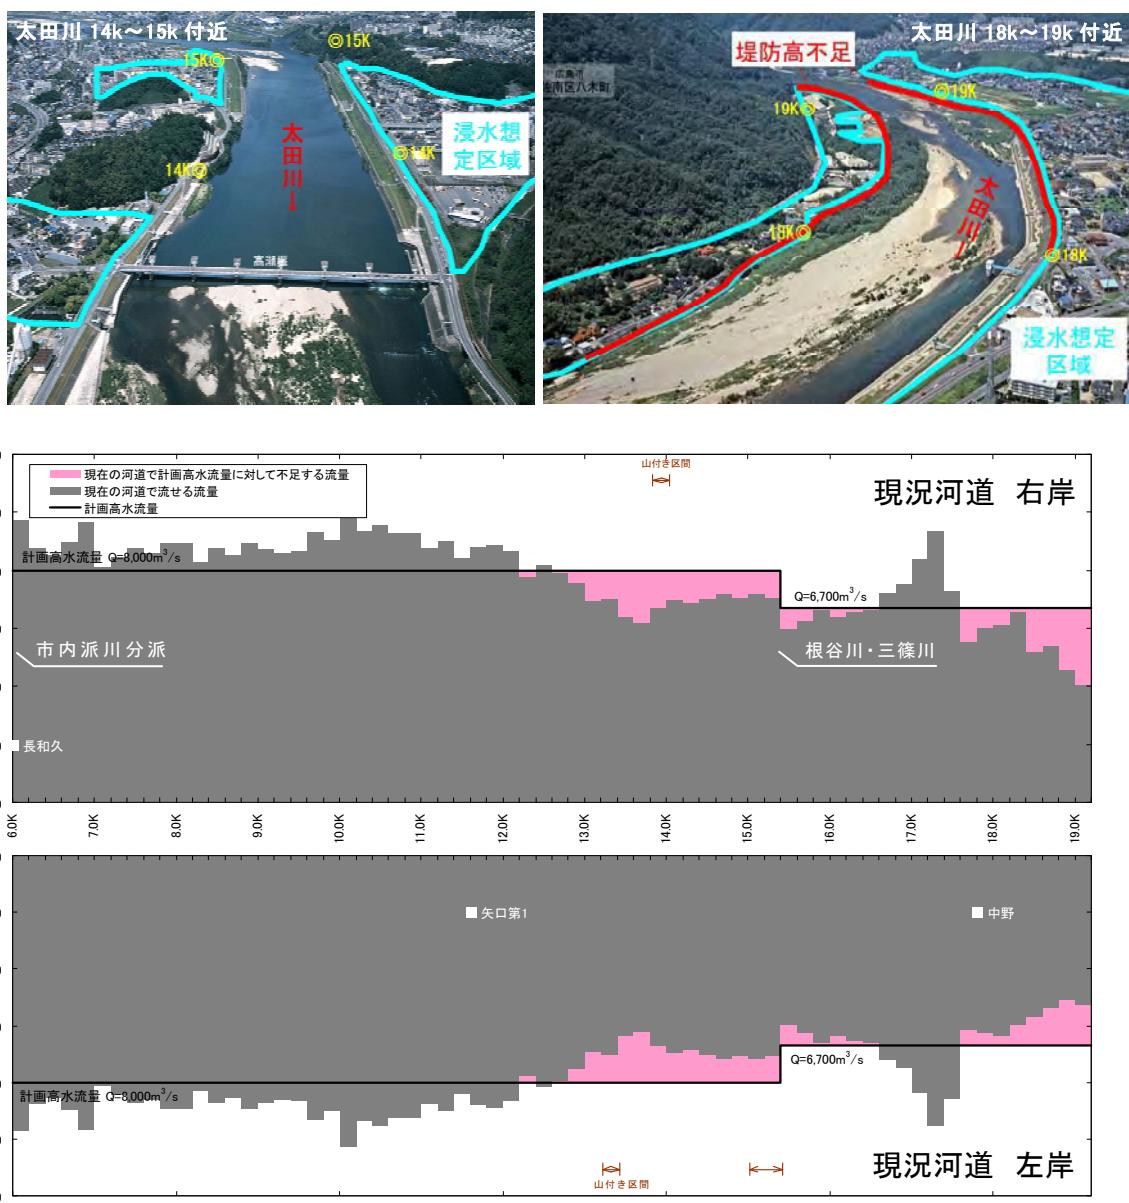
図 3.1.30 現況流下能力図(下流部)

下流部は、これまで幾度も浸水被害を受けてきました。平成17年9月洪水では、温井ダム等による洪水調節による水位低減効果はあったものの、計画高水位と同程度の水位を記録し、計画高水流量の約9割となる $7,200\text{m}^3/\text{s}$ の戦後最大の流量を矢口第1地点で記録しました。

現在の河道の整備状況では、平成17年9月洪水が再び発生した場合堤防や河道断面が不足しているため、洪水を安全に流下させることができない箇所があり、浸水被害が発生するおそれがあります。

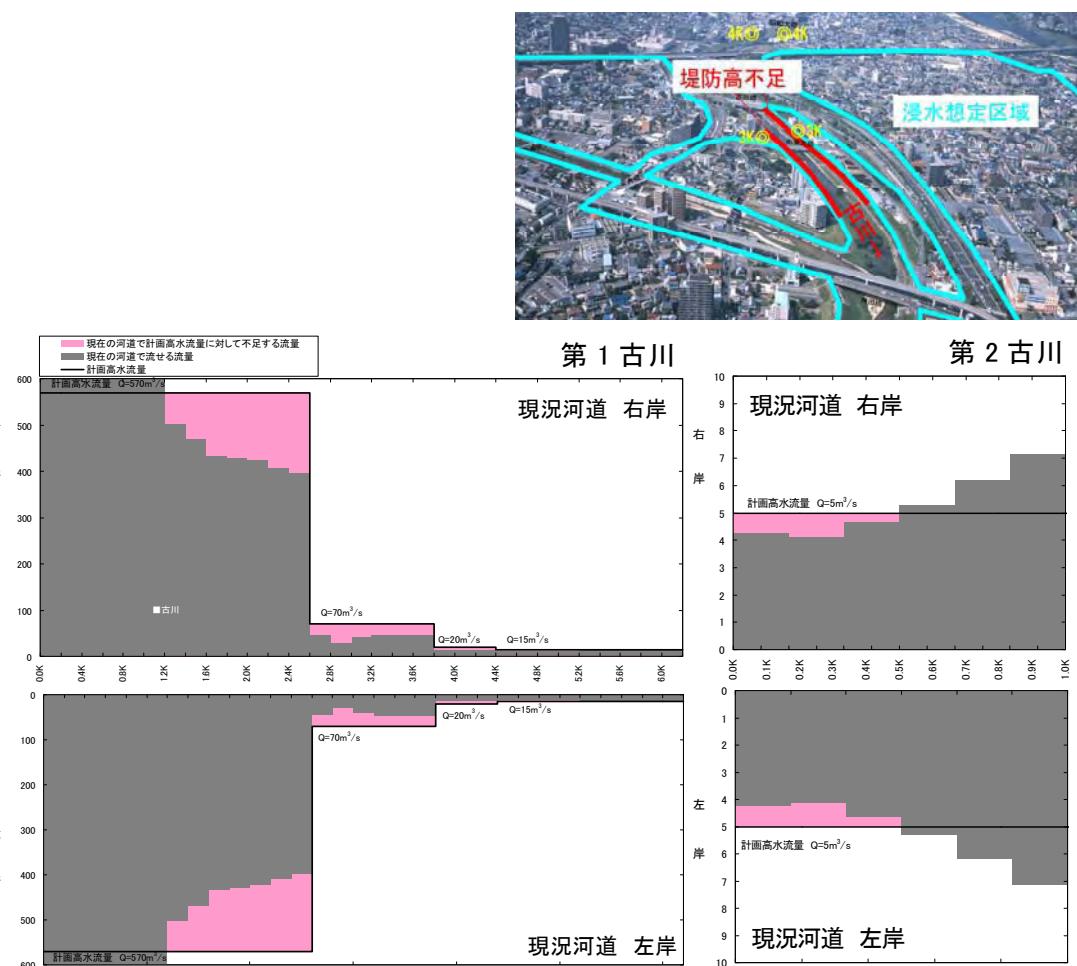
図 3.1.33 現況流下能力図(第1古川、第2古川)

古川においては、現在の河道の整備状況では、戦後最大規模の昭和 20 年 9 月洪水（古川地点： $450\text{m}^3/\text{s}$ ）が再び生じた場合、堤防の高さや河道断面等が不足しているため、洪水を安全に流下させることができない箇所があります。

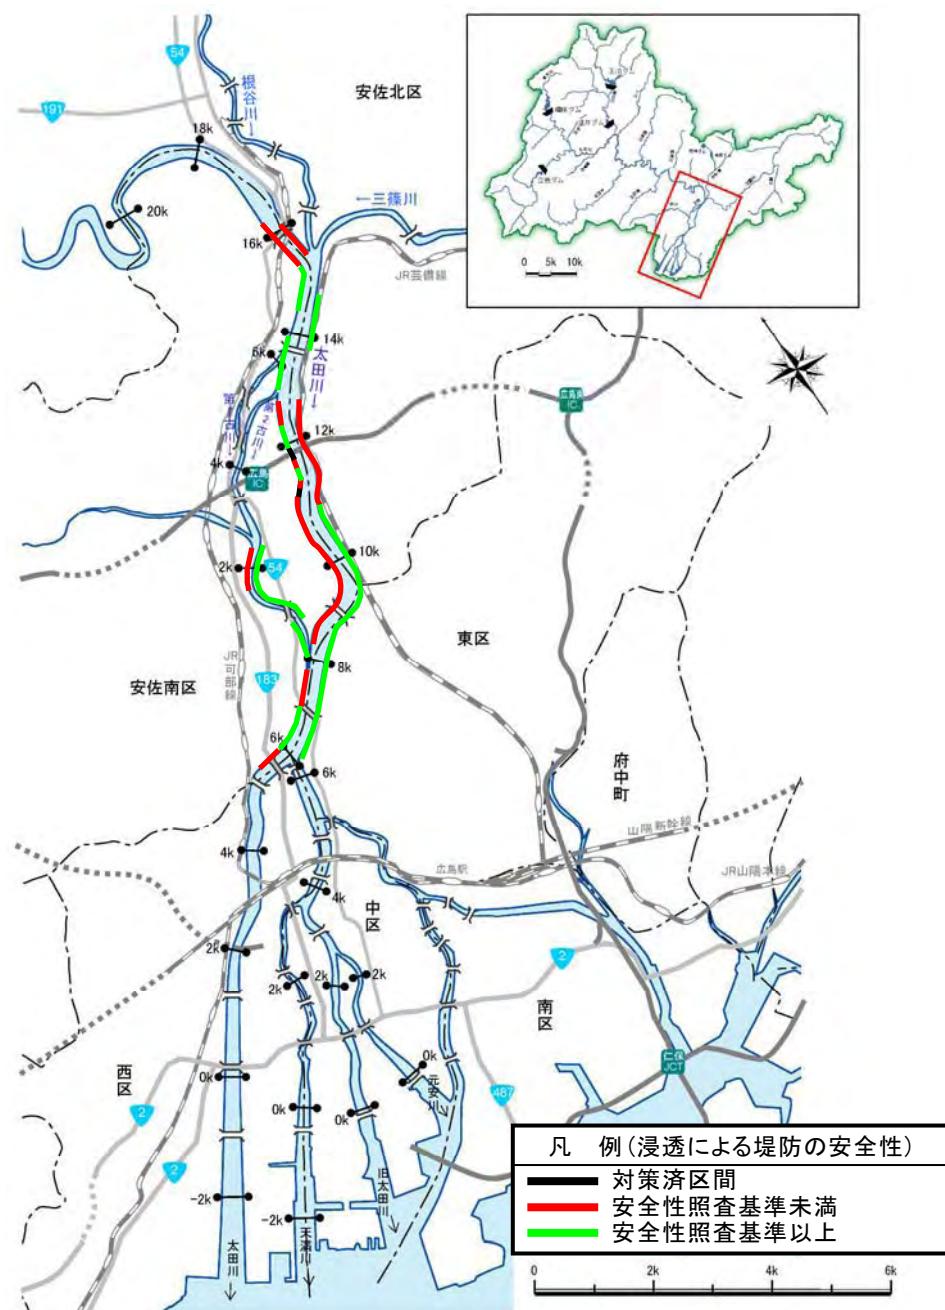
図3.1.36 堤防の浸透に対する安全性の状況

堤防は、長い年月をかけ現地で発生する様々な材料や工法により築造されているため、その内部構造や地質状況には不明確な点も多く安全性を確保できない場合があります。例えば水が浸透しやすい層があると、堤防内や基盤に水の通り道が形成され、堤防材料が洗い流されることで水の通り道がさらに拡大し、堤防の崩壊につながるおそれがあります。

下流部では、堤防の詳細点検を平成15年度より実施しています。堤防の詳細点検の結果、約8.9km（太田川約8.3km、古川約0.6km）の区間で安全性が不足しています。

※注:色のない箇所は、居住地側が計画高水位より高い場合や山などで、調査の必要がない区間

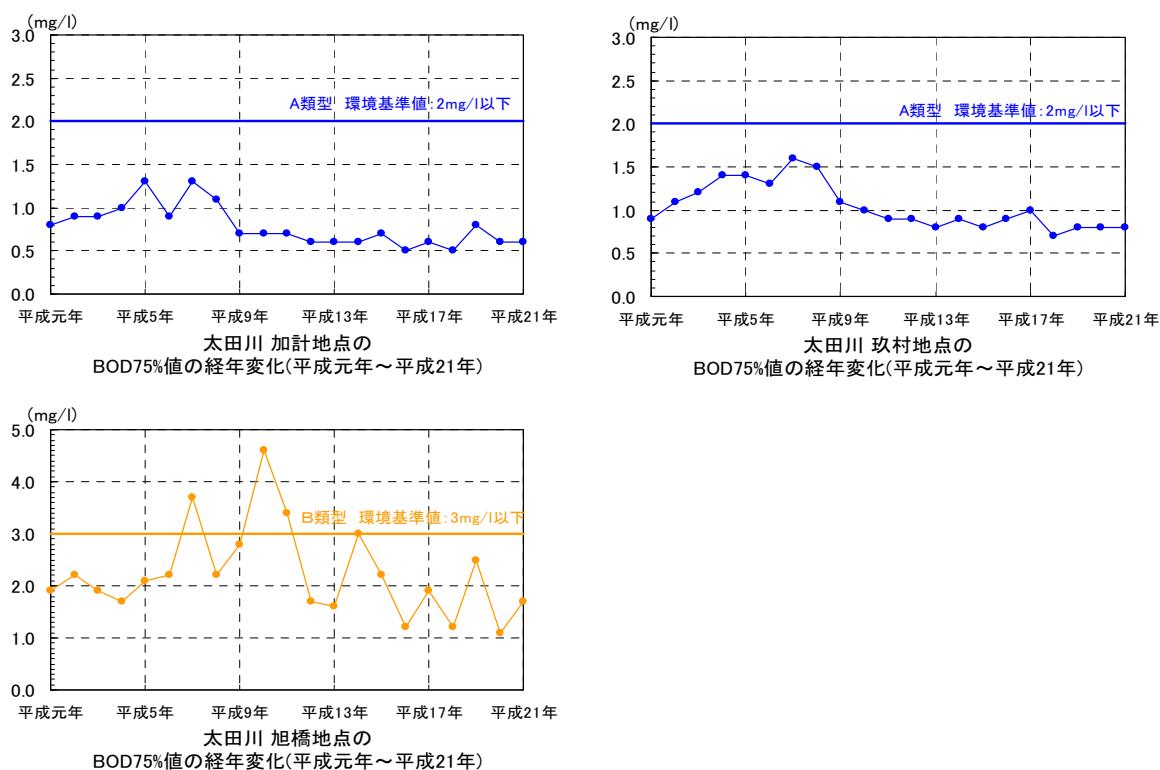
図 3.2.7 太田川水系における主な地点における水質の経年変化状況

太田川国管理区間においては、公共用水域等の水質調査として 16 地点で水質観測を行っています。BOD 75%値¹⁾については、平成 10 年頃までは一部の地点で環境基準値を上回ることもありましたが、近年ではいずれの地点でも環境基準を満足し、概ね良好な水質が保持されています。

¹⁾ BOD とは Biochemical Oxygen Demand の頭文字をとったもので、日本語では「生物化学的酸素要求量」といいます。これは、水中の有機物が微生物によって分解されるときに消費される酸素の量で表され、数字が小さいほど水質が良いとされています。また、75%値とは、年間観測データを良い方から並べて、上から 75%目の数字です。

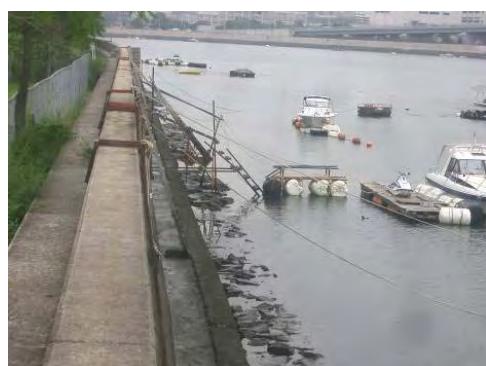
昇降梯子による河川護岸の損傷(元安川)

洪水時に船舶が流出して橋梁に塞き止められた場合には、水位上昇を引き起こしあん濫被害をもたらすおそれがあるとともに、船舶が橋梁や護岸等に衝突した場合には、これらの施設が損傷するおそれがあります。

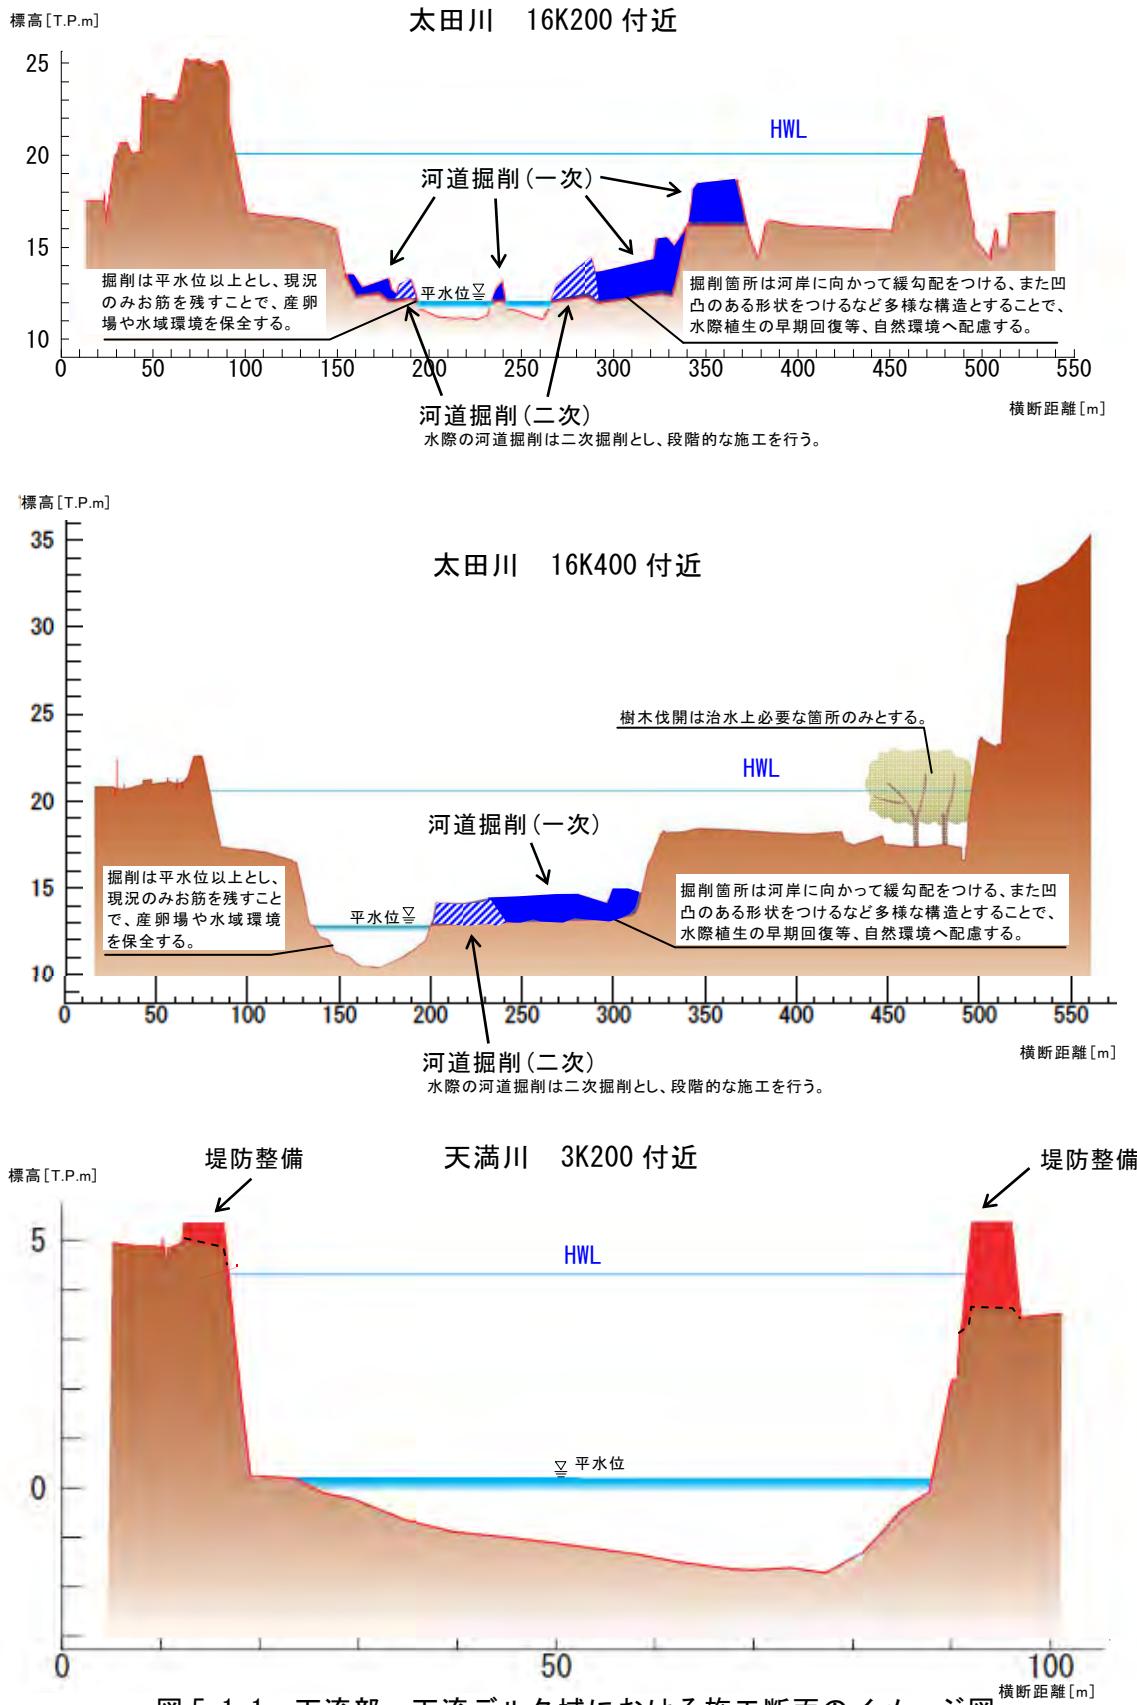
図 5.1.1 下流部・下流デルタ域における施工断面のイメージ図

注)今後の河床変動、調査や測量結果等により、掘削形状や築堤形状は変更される可能性があります。

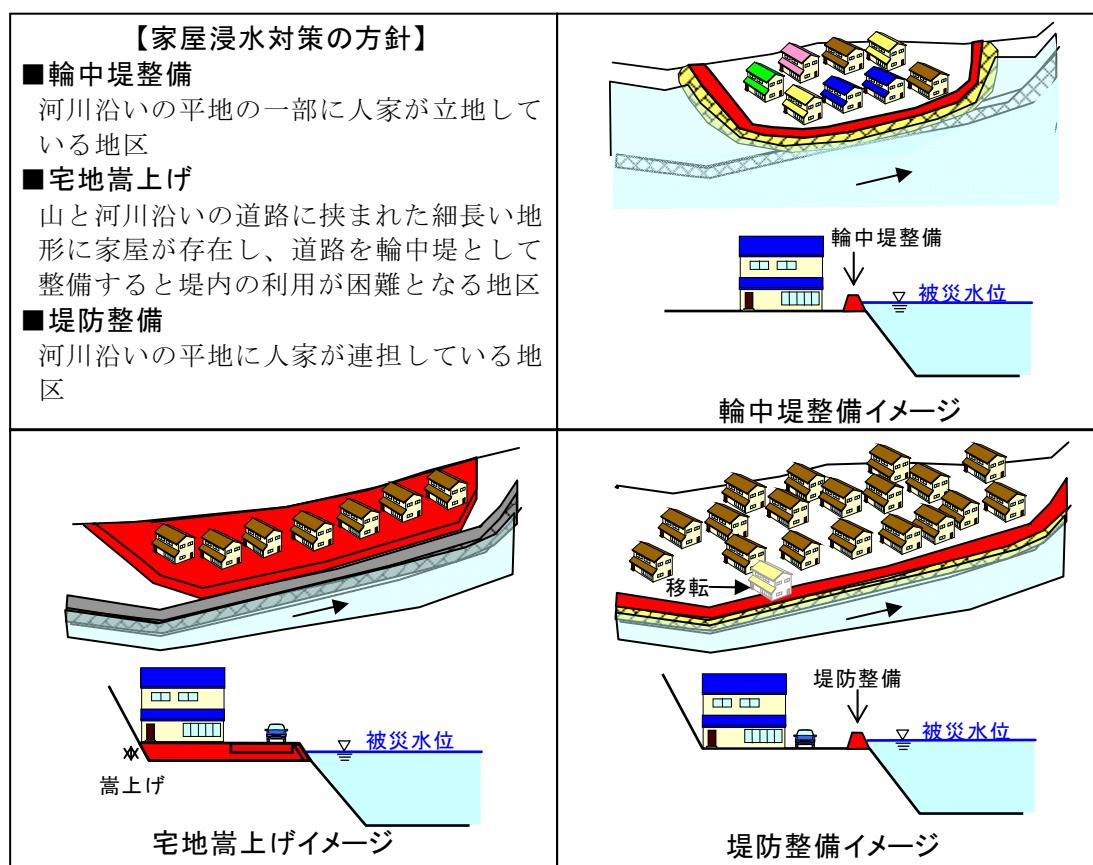
図 5.1.13 家屋浸水対策のイメージ図

注) これはイメージ図であり、今後の河床変動、調査や測量結果等により、掘削形状や築堤形状は変更される可能性があります。

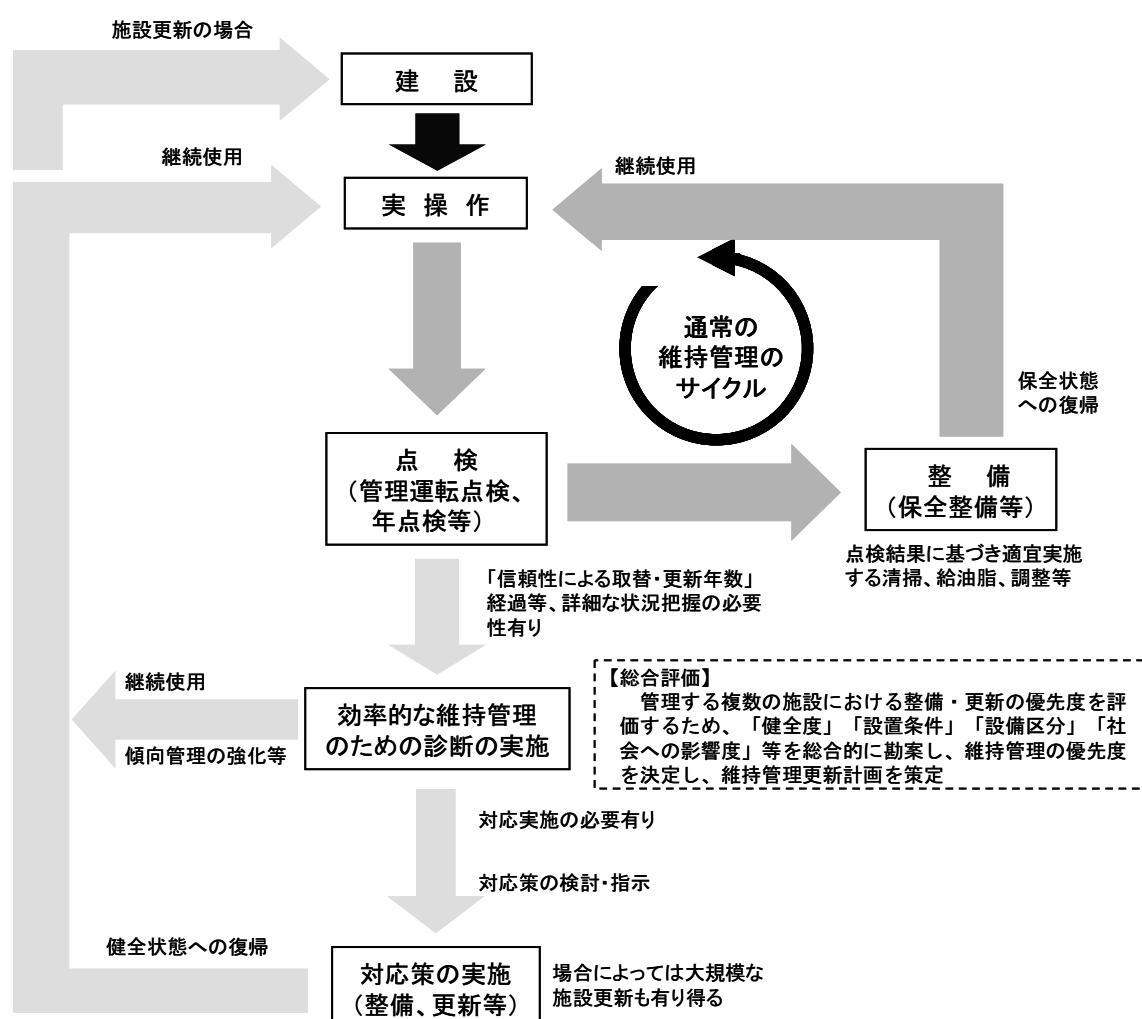
図 5.4.2 河川管理施設の長寿命化への対応イメージ

さらに、ゲート操作等に係わる機械設備、電気設備については、点検・調査を行い施設の状態を評価・把握します。さらに、施設の損傷、劣化等の変状が確認された場合は、その状態を把握・評価するとともに適切な補修方法を検討し、必要に応じて対策を実施し、その機能の維持に努めます。
