2. 太田川水系の概要

2.1 流域及び河川の概要

2.2 河川事業の経緯

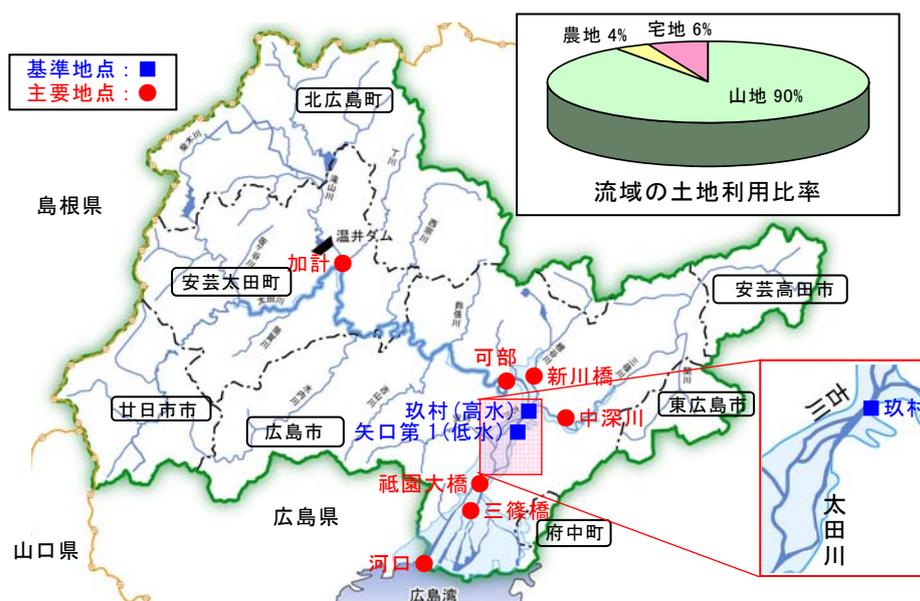
図 2.1.1 太田川水系流域図

太田川は広島県の西部に位置する幹川流路延長¹⁾103km、流域面積 1,710km²の一級河川です。その源は廿日市市吉和の冠山(標高 1,339m)に発し、中上流部で柴木川、筒賀川、滝山川、水内川等の支川を集めて流下し、広島市安佐北区可部町付近で根谷川、三篠川を合流します。その後、はん濫原として形成された平地部を南南西に流れ、広島デルタの扇頂部に達して旧太田川を分流し太田川放水路となり、広島市街地の西を流れて広島湾に注いでいます。また、放水路が建設される以前に本川であった旧太田川は、広島市街地の中でさらに京橋川、猿猴川、天満川、元安川を分流しており、広島市街地は典型的なデルタ地形の上に成り立っています。

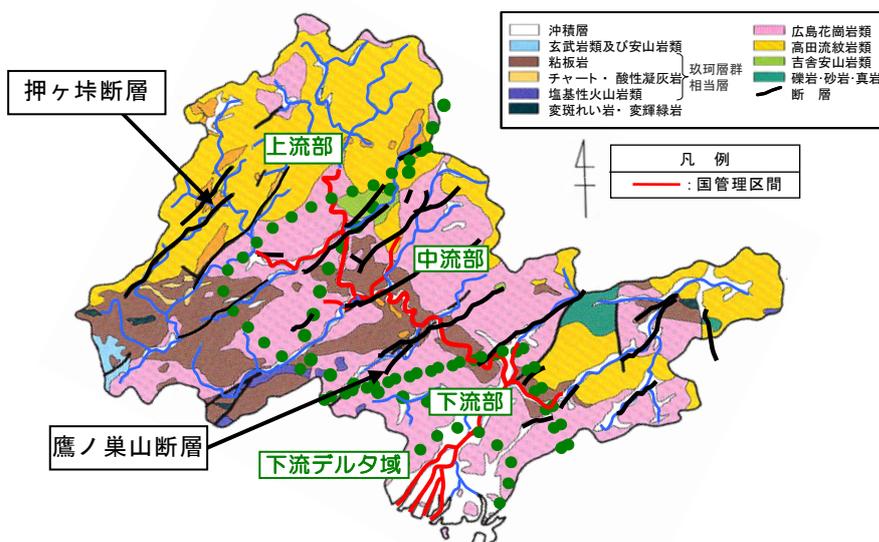
図 2.1.2 太田川流域の地質図

流域の地質は、上・中流部は中生代白亜紀の高田流紋岩類、広島花崗岩類が広く分布し、本川最上流部と中流部の本川沿いに古生代ペルム紀と中生代ジュラ紀に形成された粘板岩が分布しています。その広島花崗岩類は、地表面から数m程度の深さまで風化によって「マサ土」と呼ばれる砂質土になっている場合が多く、下流の平野部では軟弱な砂・シルト互層が主体の沖積層となっています。

鷹ノ巣山断層以西は断層の存在が地質学的に確認されており、これに適従して生じたケルンバット(断層小丘)とケルンコル(断層鞍部)の地形がみられます。

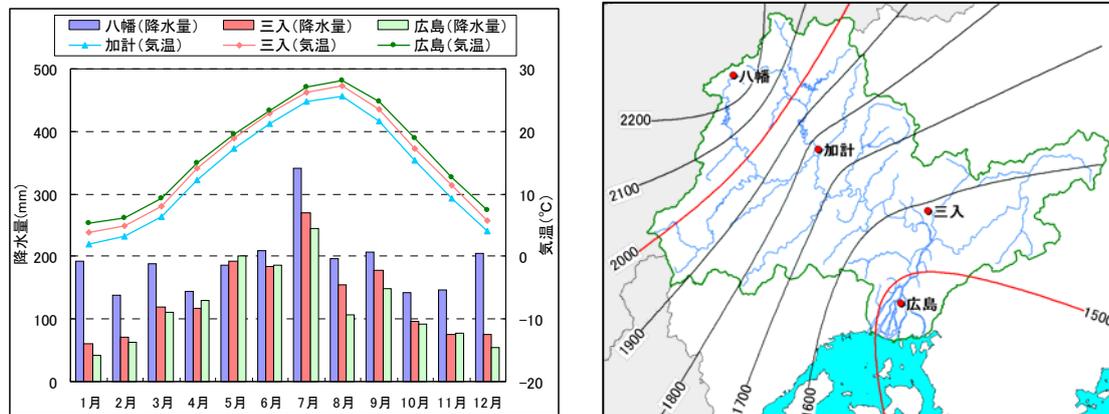
図 2.1.3 太田川流域の気候

流域の気候は上流の山の尾根が北東－南西方向に長く伸びていることから、冬季は北西季節風を受ける多雪域、夏季は梅雨や台風の雨が集中する多雨域となっており、年間を通じて中国地方で最も降雨の多い地域(年平均約 2,400mm)です。一方、下流デルタ域は夏冬ともに雨が少なく(年平均約 1,600mm)、瀬戸内海式気候を示しています。

(左：主要地点の最近 10 ヶ年の月別平均降水量、右：流域の平均年降水量分布)

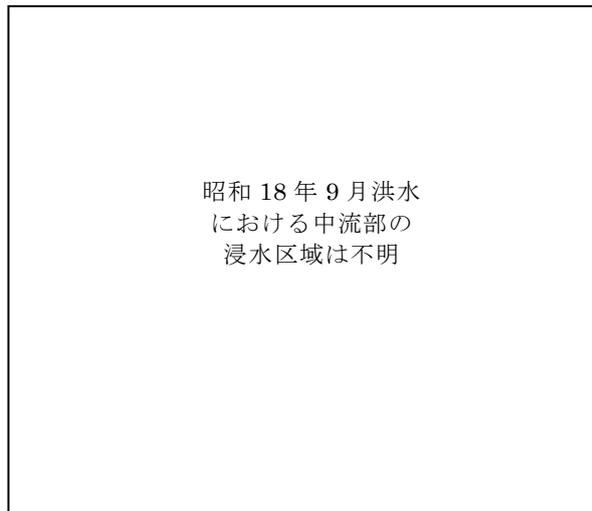
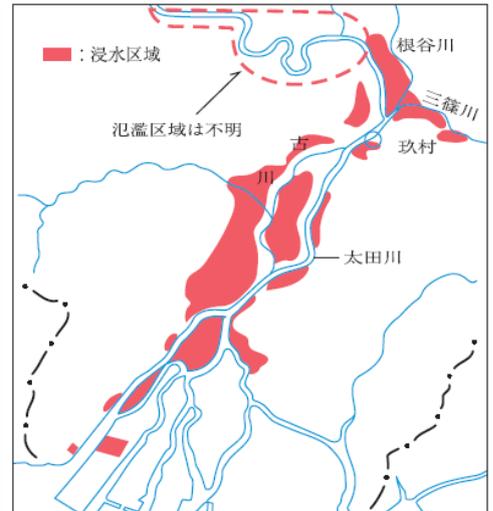
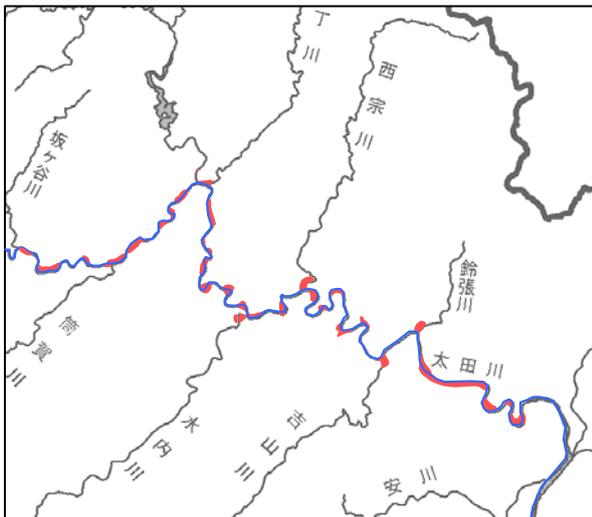
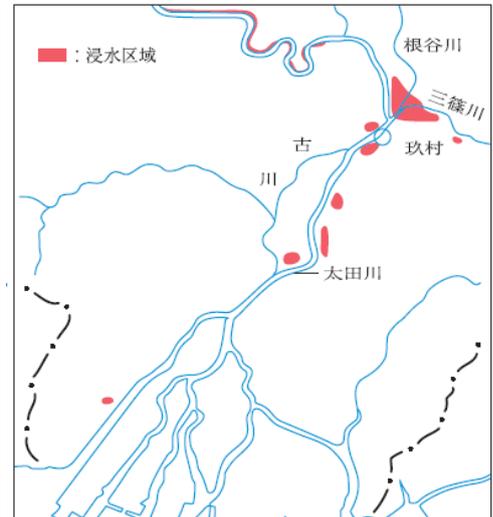
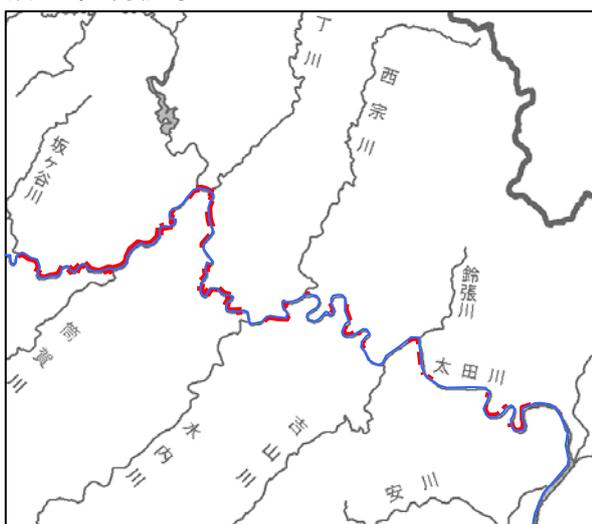
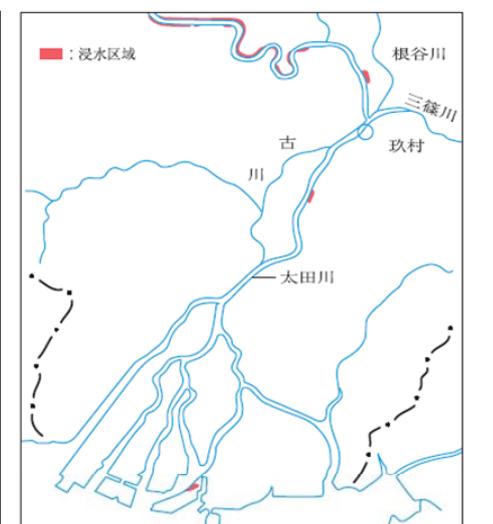
図 2.2.1 既往の洪水による浸水範囲

近年においては平成17年9月洪水が戦後最大の流量(矢口第1地点：約7,200m³/s)を記録し、中流部で甚大な浸水被害が発生するとともに、下流部においても計画高水位¹⁾近くまで水位が上昇しました。

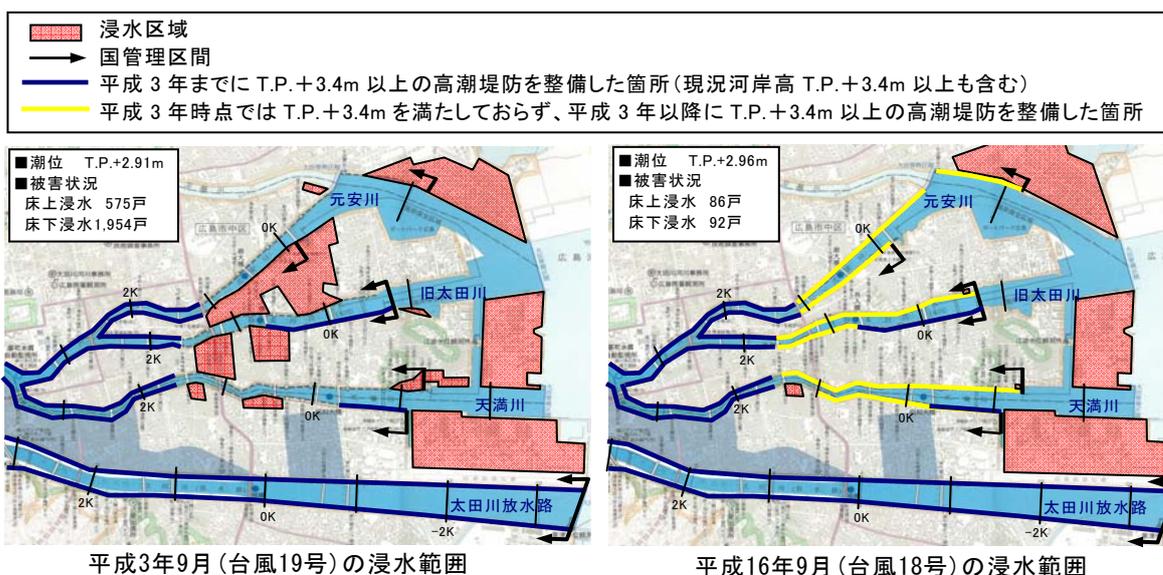
図 2.2.2 既往の高潮による浸水範囲

広島市は太田川の下流デルタ域に発達した大都市であり、市街地の主要部は干潟の干拓及び埋め立てによって拡大してきました。このため、地盤が低く、広島市の市街地は高潮被害を受けやすいゼロメートル地帯となっています。

平成に入ってから、平成3年9月の台風19号による高潮被害の他、平成11年9月の台風18号、平成16年8月の台風16号と9月の台風18号により高潮被害が発生しました。

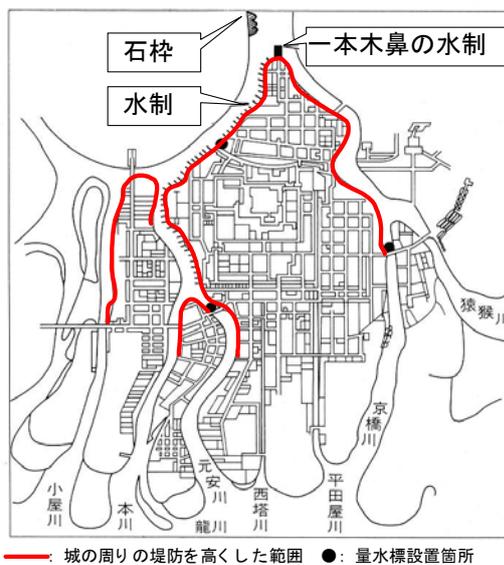
図 2.2.3 江戸時代の治水対策

江戸時代の治水事業は、河川で囲まれる島の周囲に堤防を築き城側の堤防を9寸(約0.3m)から8尺(約2.4m)程度高くすることで洪水の際に対岸の堤防を水が越すという「水越の策」、土砂の堆積を防止する「川掘り」、分派量を固定するための島(三角州)の最上流端への水制の設置、流水を抑制するための河岸部への水制の設置、御建敷・御留敷^{おんたてぢき おんためぢき}という水害防御用の植林等が行われました。また、太田川流域においても鉄穴流しが行われていましたが、下流デルタ域への土砂堆積を抑制し、広島城下の浸水を防御するため、寛永5年(1628年)に鉄穴流しが禁止されました。

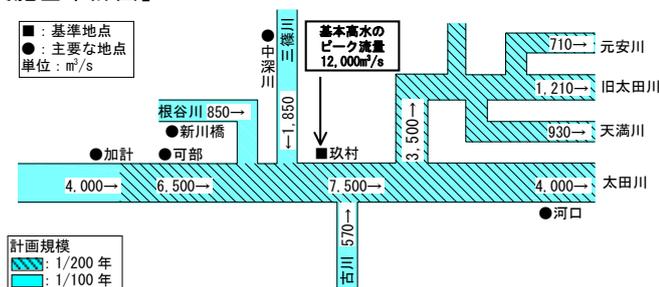
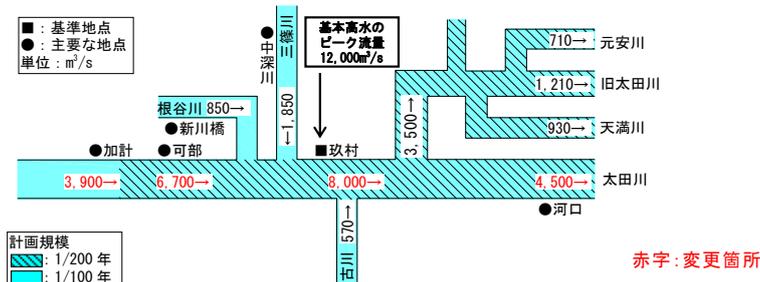
図 2.2.4 工事実施基本計画と河川整備基本方針の流量配分

昭和 40 年、47 年等の大出水及び高度経済成長期の急速な流域の開発状況等をかんがみ、太田川水系工事実施基本計画を昭和 50 年に改定し、基準地点玖村の基本高水のピーク流量²⁾を $12,000\text{m}^3/\text{s}$ （計画規模：年超過確率 1/200）と定め、このうち $4,500\text{m}^3/\text{s}$ を洪水調節施設により調節し、計画高水流量を $7,500\text{m}^3/\text{s}$ としました。

そして、平成 9 年の河川法の改正により、工事実施基本計画に代わり、基準地点玖村の基本高水のピーク流量は $12,000\text{m}^3/\text{s}$ のまま、洪水調節施設により $4,000\text{m}^3/\text{s}$ を調節し、計画高水流量を $8,000\text{m}^3/\text{s}$ とする太田川水系河川整備基本方針を平成 19 年 3 月 30 日に策定しました。

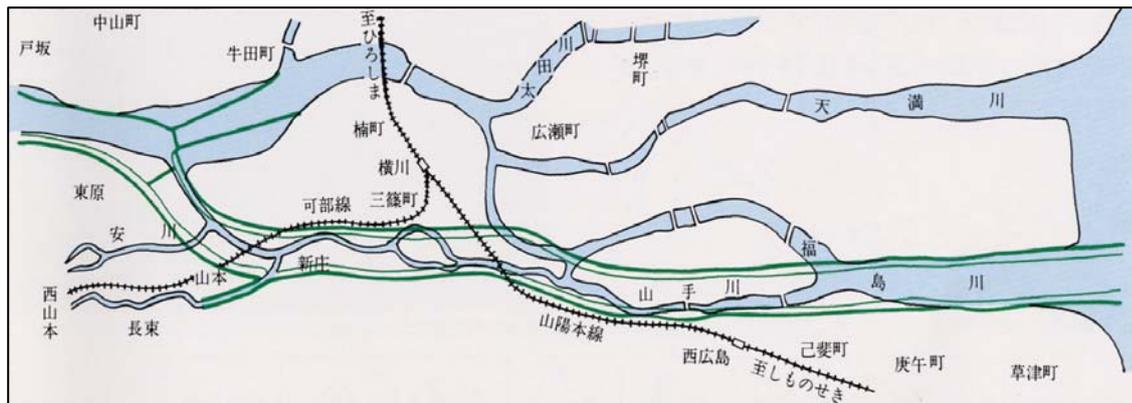
図 2.2.5 太田川放水路計画図

昭和 9 年には、本格的に太田川放水路の工事に着手しましたが、その後、戦局の悪化により昭和 19 年に工事が中断され、可部地区や八木地区において一部の築堤・護岸等の工事を実施するにとどまっていた。

そして、昭和 36 年には大芝水門、祇園水門の建設に着手し、昭和 42 年に現在の太田川放水路が概成しました。

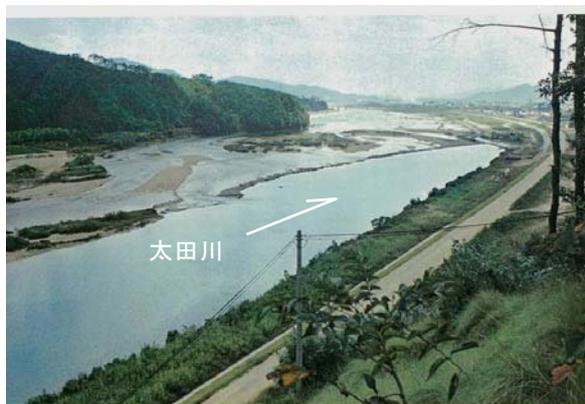
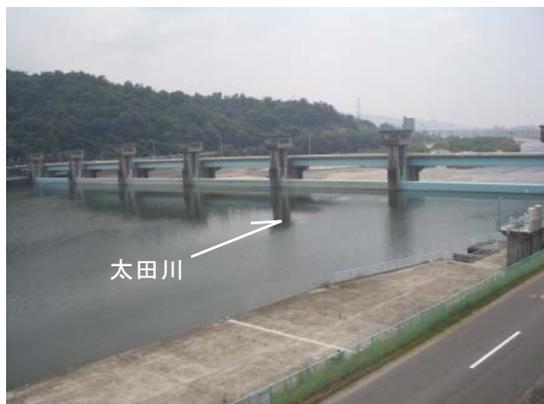
図 2.2.6 高瀬堰の建設前後の状況

また、固定堰のため治水上河積¹⁾を阻害していた高瀬井堰を改築し、昭和 50 年 10 月に可動堰として高瀬堰が完成しました。

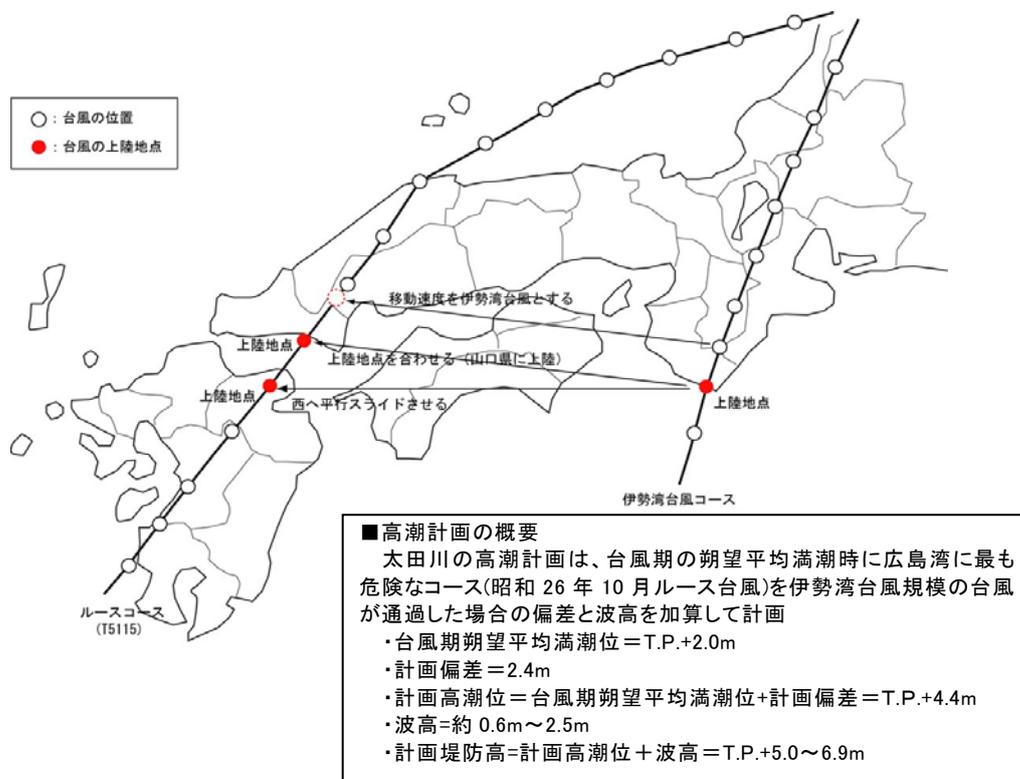
図 2.2.8 高潮計画の概要及び過去の台風の経路

この計画では、ルース台風のコースを伊勢湾台風規模の台風が通過した場合を想定し、天文潮位及び台風による偏差を考慮して、計画高潮位を T.P.+4.40m としました。

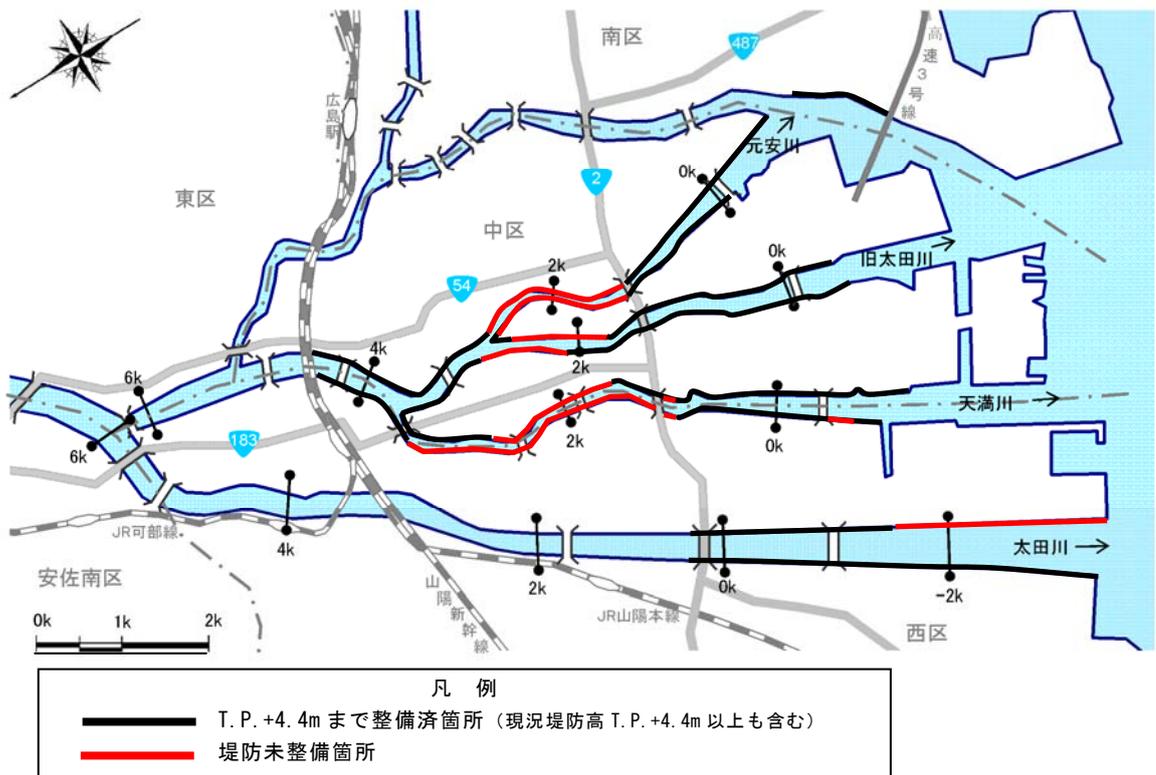
図 2.2.9 高潮堤防の整備状況

以後、この計画に基づき高潮堤防を段階的に整備¹⁾してきました。しかし、平成 3 年、11 年、16 年と度重なる高潮による被害が発生したため、現在、これらの再度災害防止を目的とした堤防高 T.P.+3.4m までの整備を重点的に実施しています。

¹⁾ 高潮堤防の段階的な整備とは、盛土施工後の圧密沈下を考慮し、十分な時間を置きながら一定高さまでを段階的に整備すること。太田川では第1段階をT.P.+2.2m、第2段階をT.P.+3.4m、第3段階をT.P.+4.4mとしている。

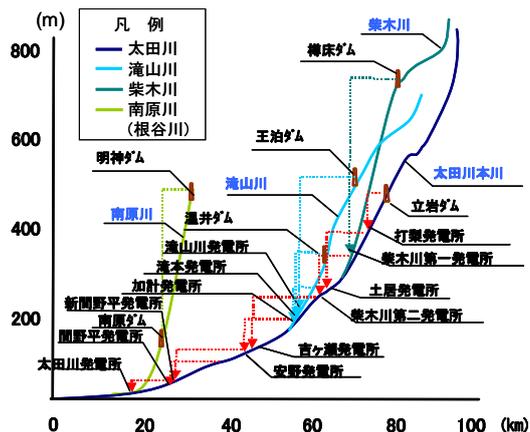
図 2.2.11 太田川の河床勾配と主な発電所の位置

水利用は、水力発電が盛んなことが特徴です。流域は冬季の積雪による影響もあり、年間を通じて流域内の降水量が多く、地形が急峻なことから電源開発が古くから行われてきました。

太田川の流水により発電された電力は、広島市の近代化の推進を支えてきました。現在でも大正 14 年に設置された間野平発電所をはじめとした大小 22 か所の発電所で発電された最大出力約 87 万 kW の電力が、広島市の他、瀬戸内海沿岸の諸都市に送電され、人々の暮らしを支えています。

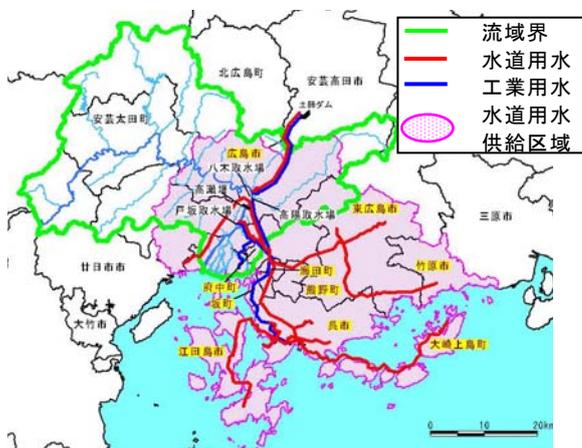
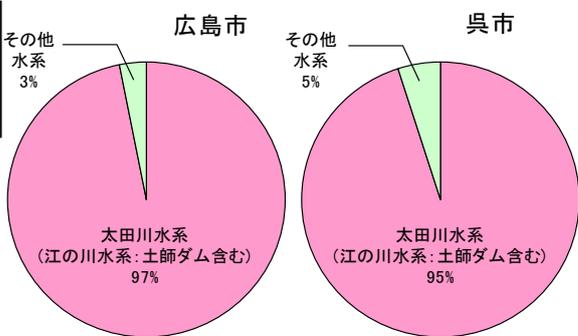
図 2.2.12 太田川からの水道供給量を多く占める広島市、呉市における水源の割合

一方、水道用水の給水は明治 32 年に始まり、順次給水範囲が拡張されてきました。現在では、昭和 50 年に完成した高瀬堰を通じて、広島市の他、江田島市等の瀬戸内海の島しょ部にも供給されています。平成 21 年時点での給水能力は約 89 万 m³/日、給水人口約 155 万人にも及び、広島市及び呉市(流域外)の水道供給量の 9 割以上が太田川から取水されています。
