# 太田川水系河川整備計画

【国管理区間】

平成 23 年 5 月

国土交通省 中国地方整備局

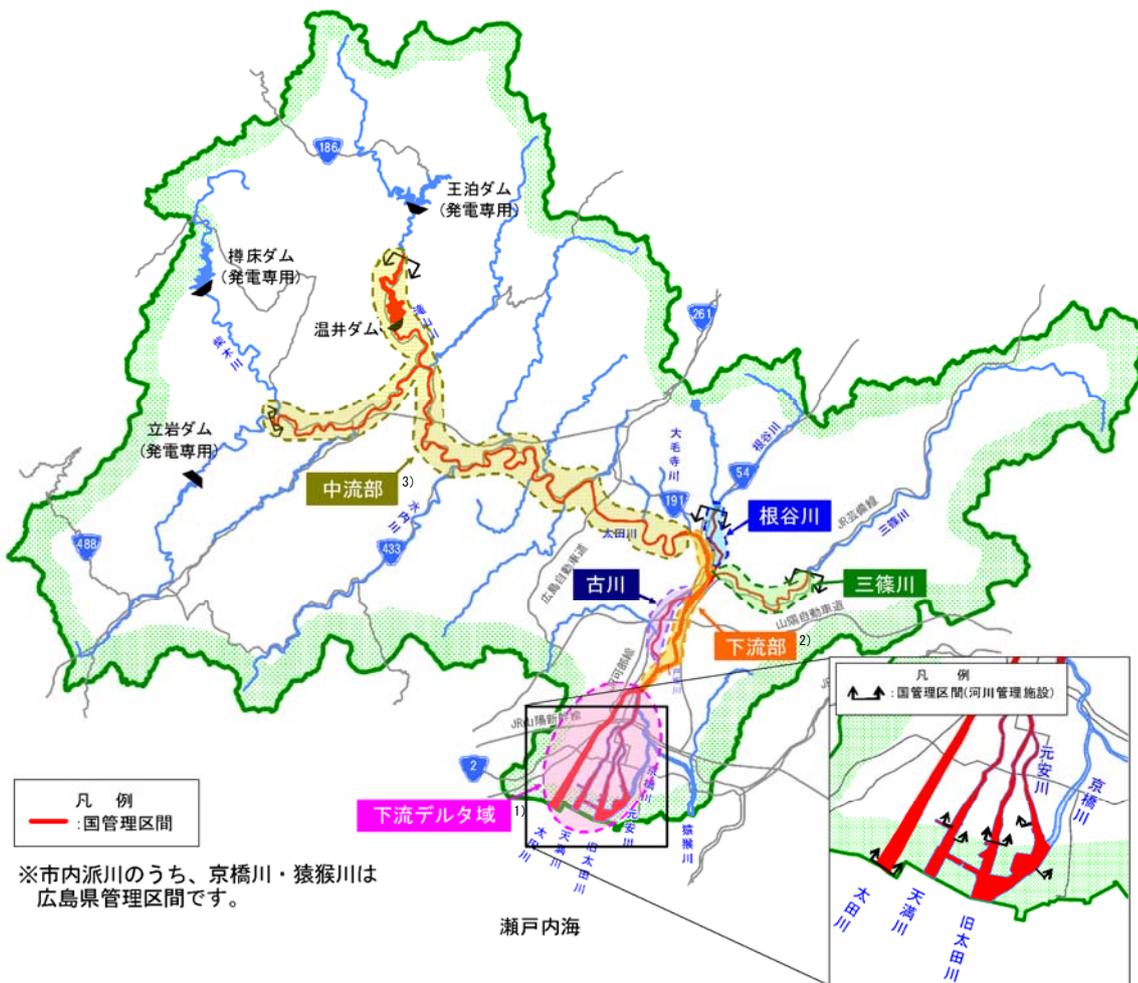
図 1.3.1 計画対象区間

本計画は、国土交通省の管理区間(国管理区間)である 129.37km を対象とします。

1) 「下流デルタ域」とは、河口から太田川と旧太田川の分派部付近までのこと。  
 2) 「下流部」とは、太田川と旧太田川の分派部付近から可部市街地付近までのこと。  
 3) 「中流部」とは、可部市街地付近から国管理区間上流端までのこと。
