## 太田川水系根谷川及び三篠川の洪水浸水想定区域の誤りと今後の対応について

# 太田川水系洪水浸水想定区域について

# 太田川水系 洪水浸水想定区域図の誤りがあった箇所 位置図

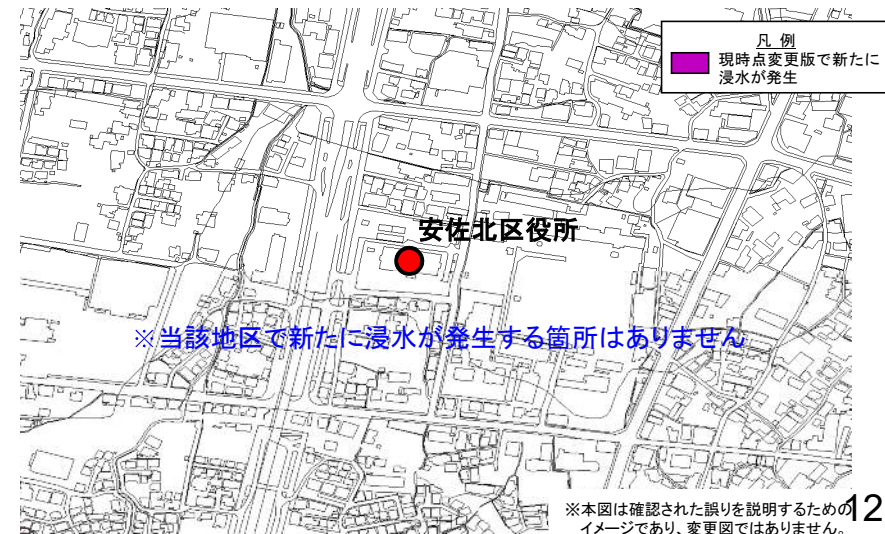
■①と②の比較 変更により新たに浸水が発生した箇所のイメージ

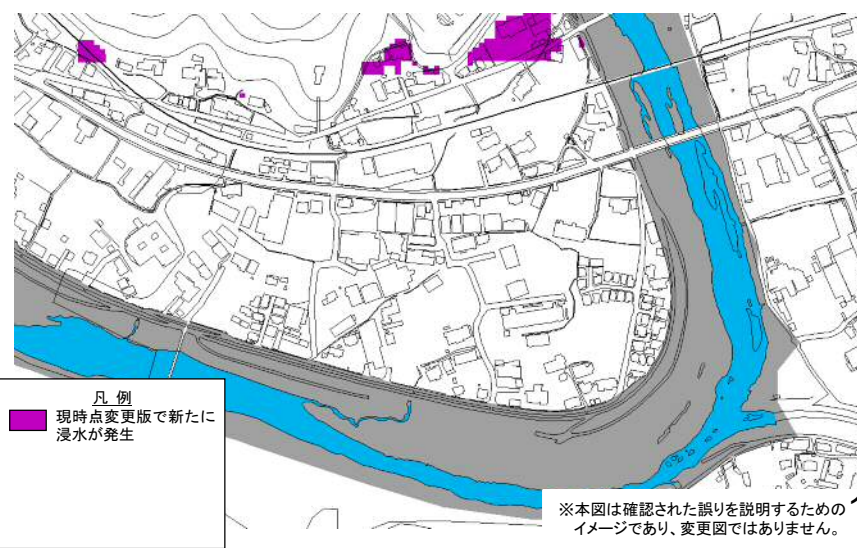
■①と②の比較 変更により新たに浸水が発生した箇所のイメージ
