国管理河川 太田川水系 根谷川右岸 4k200付近  
三篠川右岸4k200付近および5k600付近の  
堤防の**緊急対策（侵食対策）の進捗状況【第6報】**

平成30年7月6日～7日に発生した根谷川、三篠川の堤防の  
侵食箇所（上記3箇所）において、太田川河川事務所が実施中の  
**『緊急対策工事』の進捗状況（7月12日（木）10時現在）**につ  
いてお知らせします。

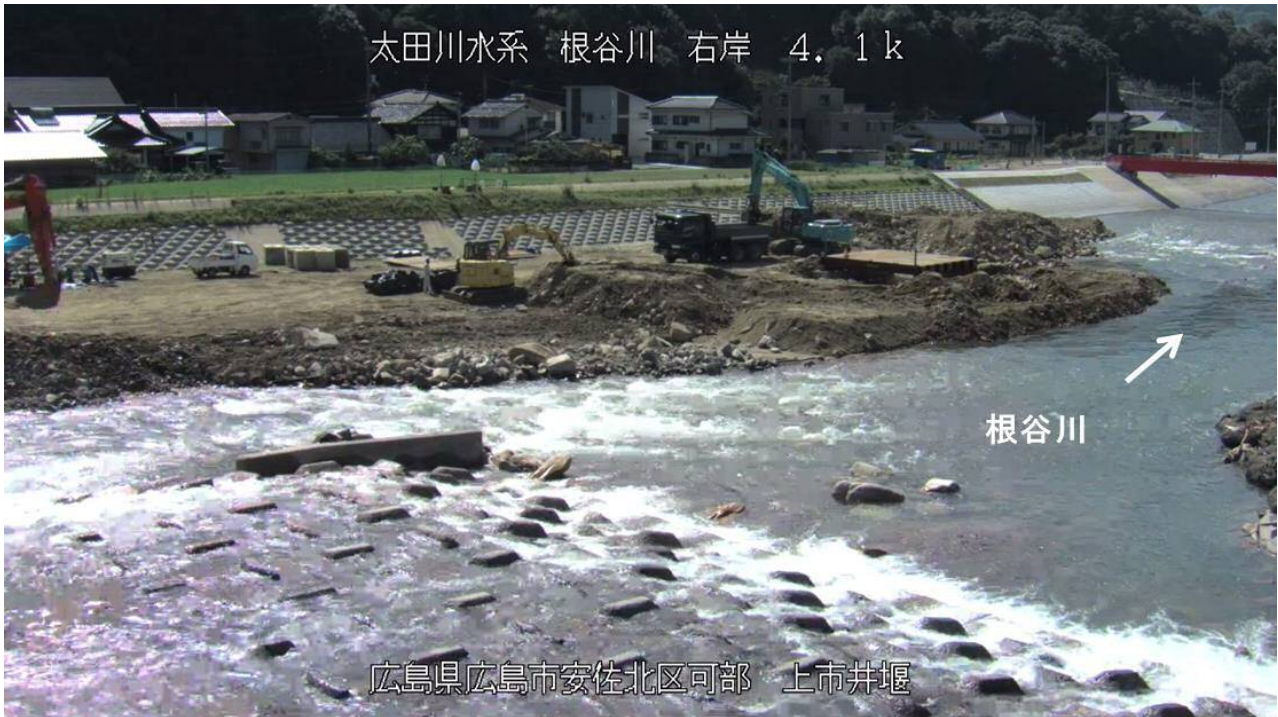
## 現地対策写真

- 7月6日(金) 22:00 現地で対策工事に着手
- 7月7日～7月9日(月) 10:00 対策工事を継続して実施中
- 7月10日(火) 9:00 仮設工事を実施中
- 7月11日(水) 9:00 仮設工事を実施中  
大型土のう 190個設置(8:00時点)
- 7月12日(木) 10:00 仮設工事を実施中  
仮橋設置 (9:00時点)

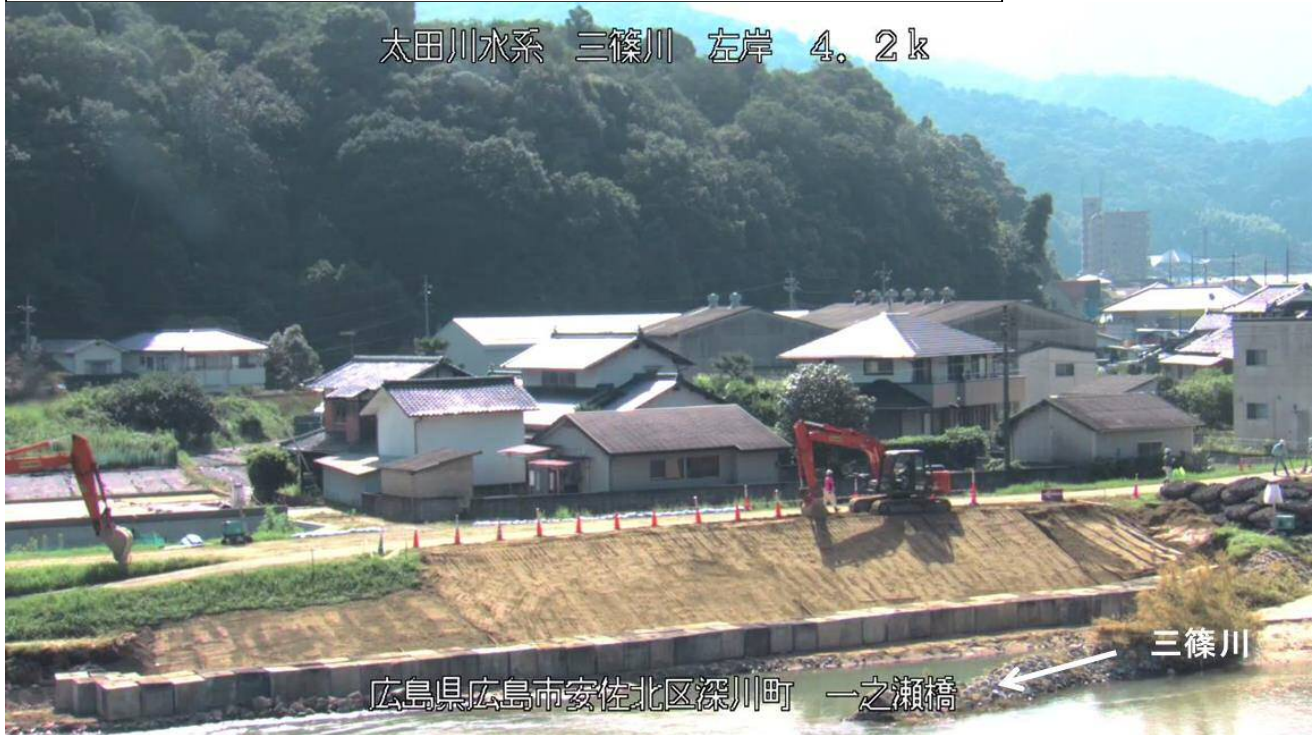
太田川水系三篠川右岸 4k200 付近 (広島市安佐北区上深川地先)

7月8日（日）	6：00	現地で対策工事に着手
7月9日（月）	10：00	対策工事を継続して実施中 大型土のう 67個設置済（9：00時点）
7月10日（火）	9：00	対策工事を継続して実施中 袋詰め玉石 10袋製作 方塊ブロック 6個設置（9：00時点）
7月11日（水）	9：00	対策工事を継続して実施中 袋詰め玉石 55袋製作 方塊ブロック 88個設置 築堤盛土 200m <sup>3</sup> （8：00時点）
7月12日（木）	10：00	対策工事を継続して実施中 袋詰め玉石 80袋製作 方塊ブロック 110個設置完了 築堤盛土 400m <sup>3</sup> （9：00時点）

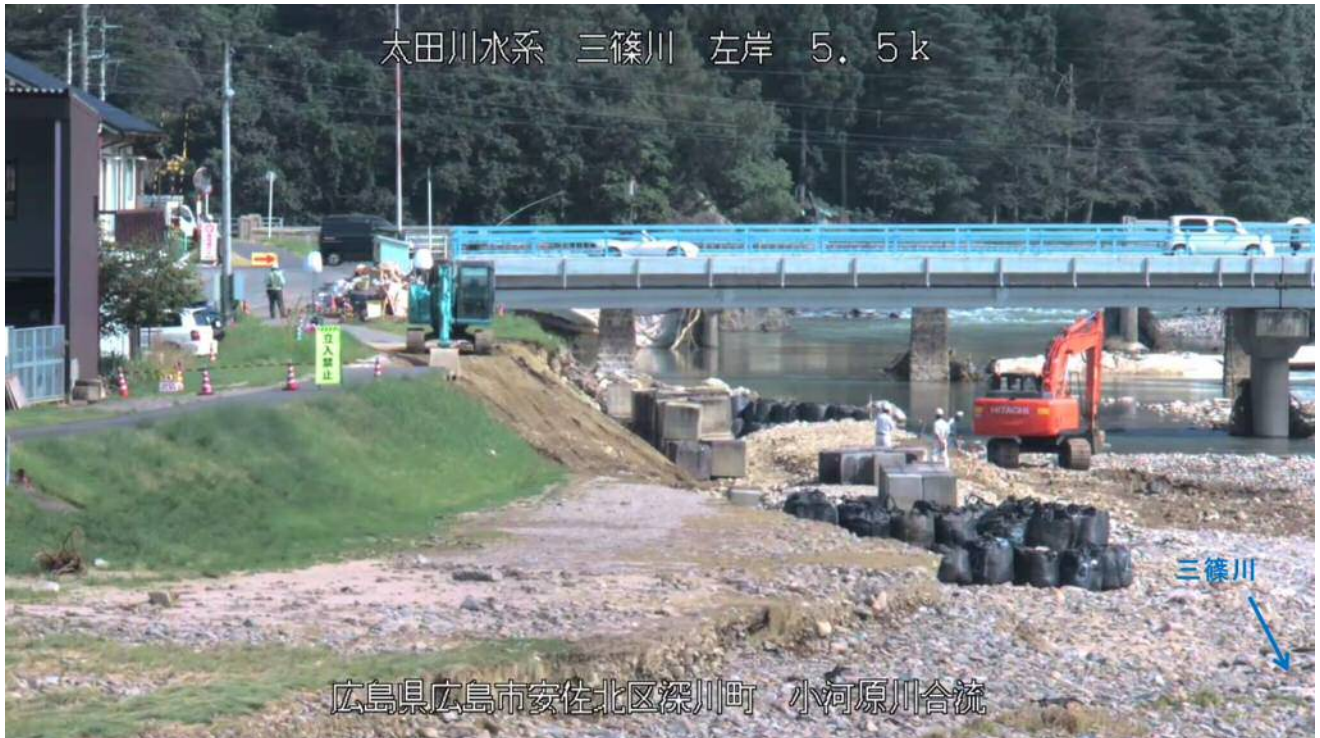
太田川水系三篠川右岸 5k600 付近（広島市安佐北区上深川地先）

| 7月12日（木） | 10：00 | 対策工事を継続して実施中<br>袋詰め玉石 100袋製作<br>方塊ブロック 46個設置<br>築堤盛土 50m <sup>3</sup> （9：00時点） |
