小田川流域における岡山県の取り組みについて

令和2年2月12日
岡山県土木部

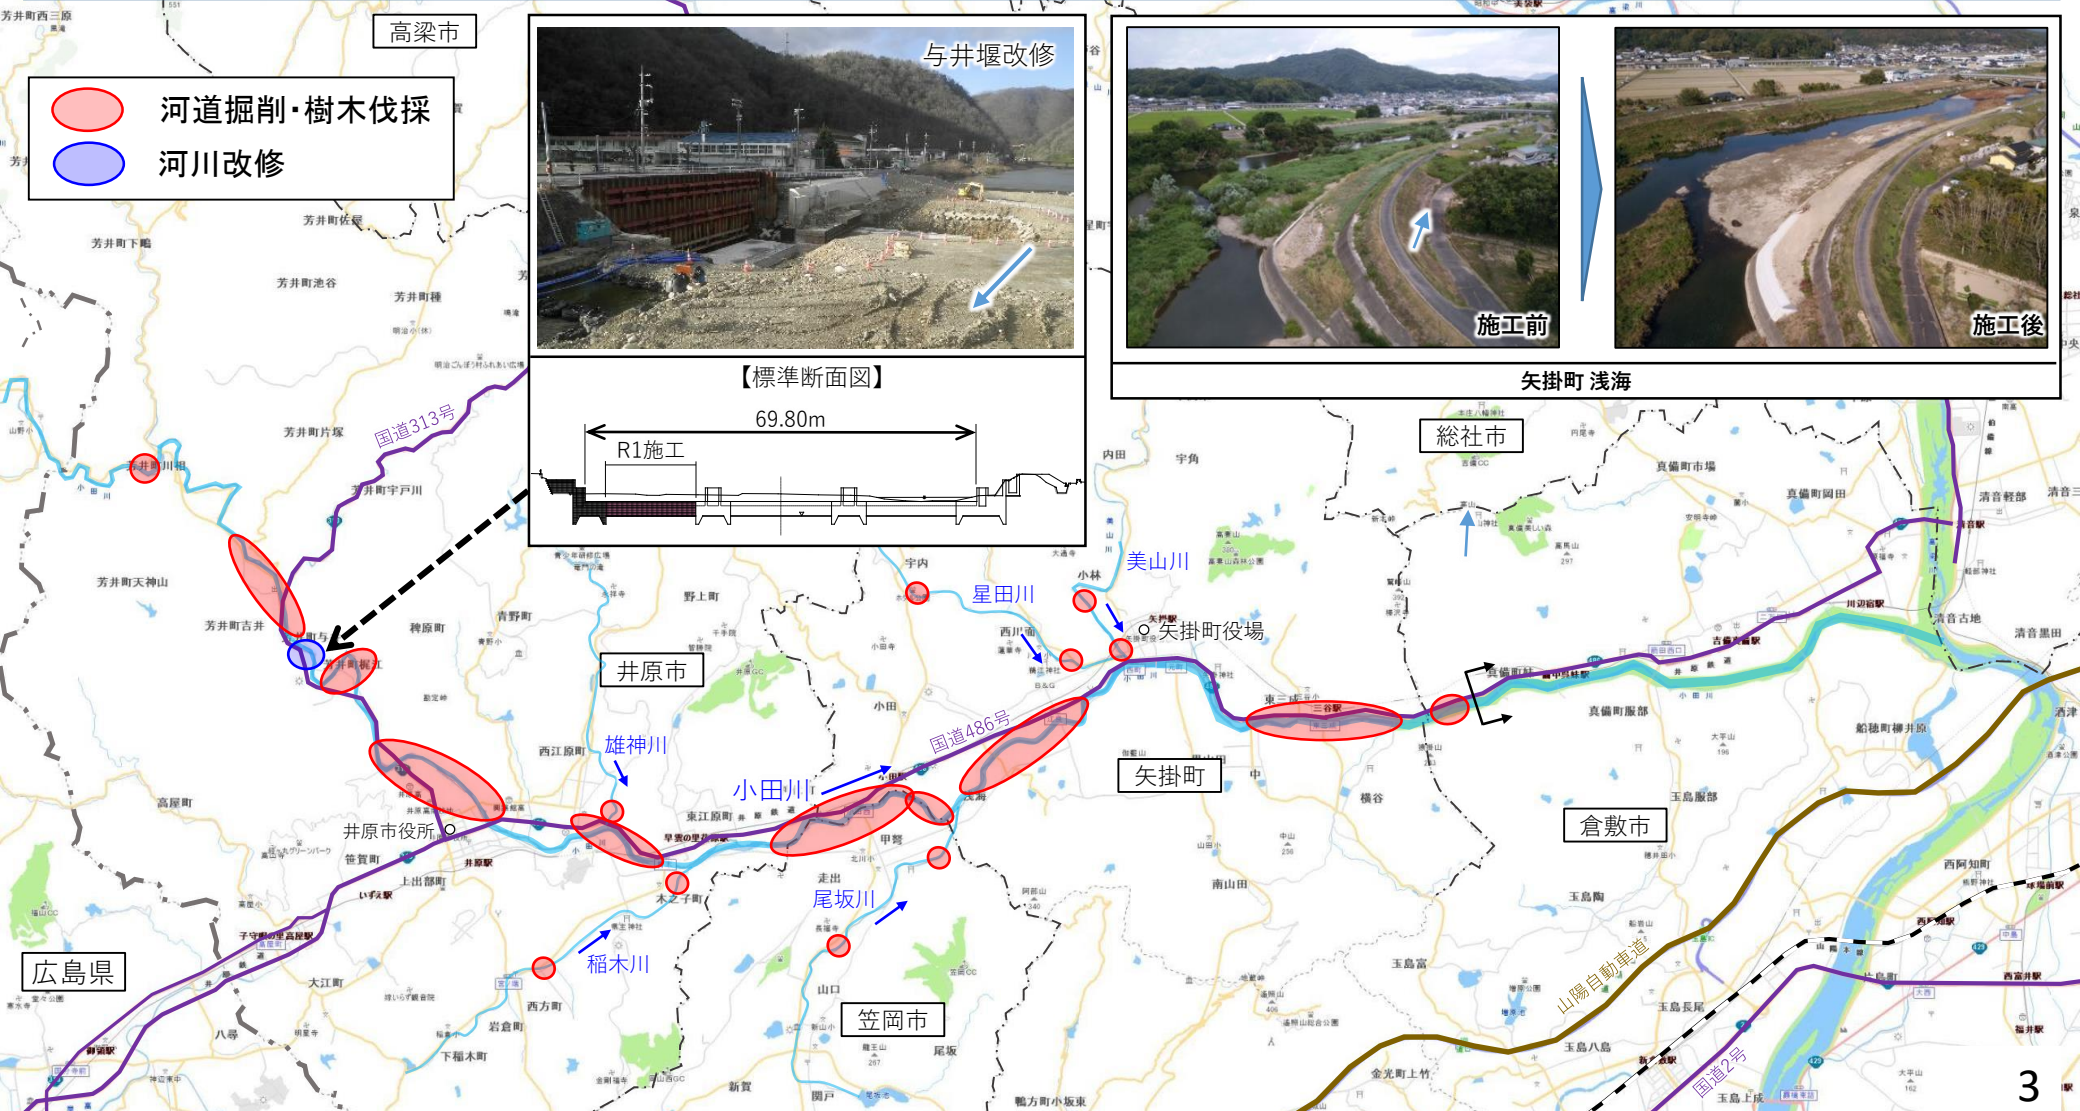
- ・一級河川小田川の県管理区間では、防災・減災、国土強靱化のための3か年緊急対策等により、再度災害防止に向け水位を下げるための河道掘削、樹木伐採を集中的に実施。
- ・一級河川小田川およびその支川ではR2年度以降も河道内整備事業等により河道掘削、樹木伐採を実施予定。
- ・河川改修事業により与井堰を可動化する改修工事を実施中。

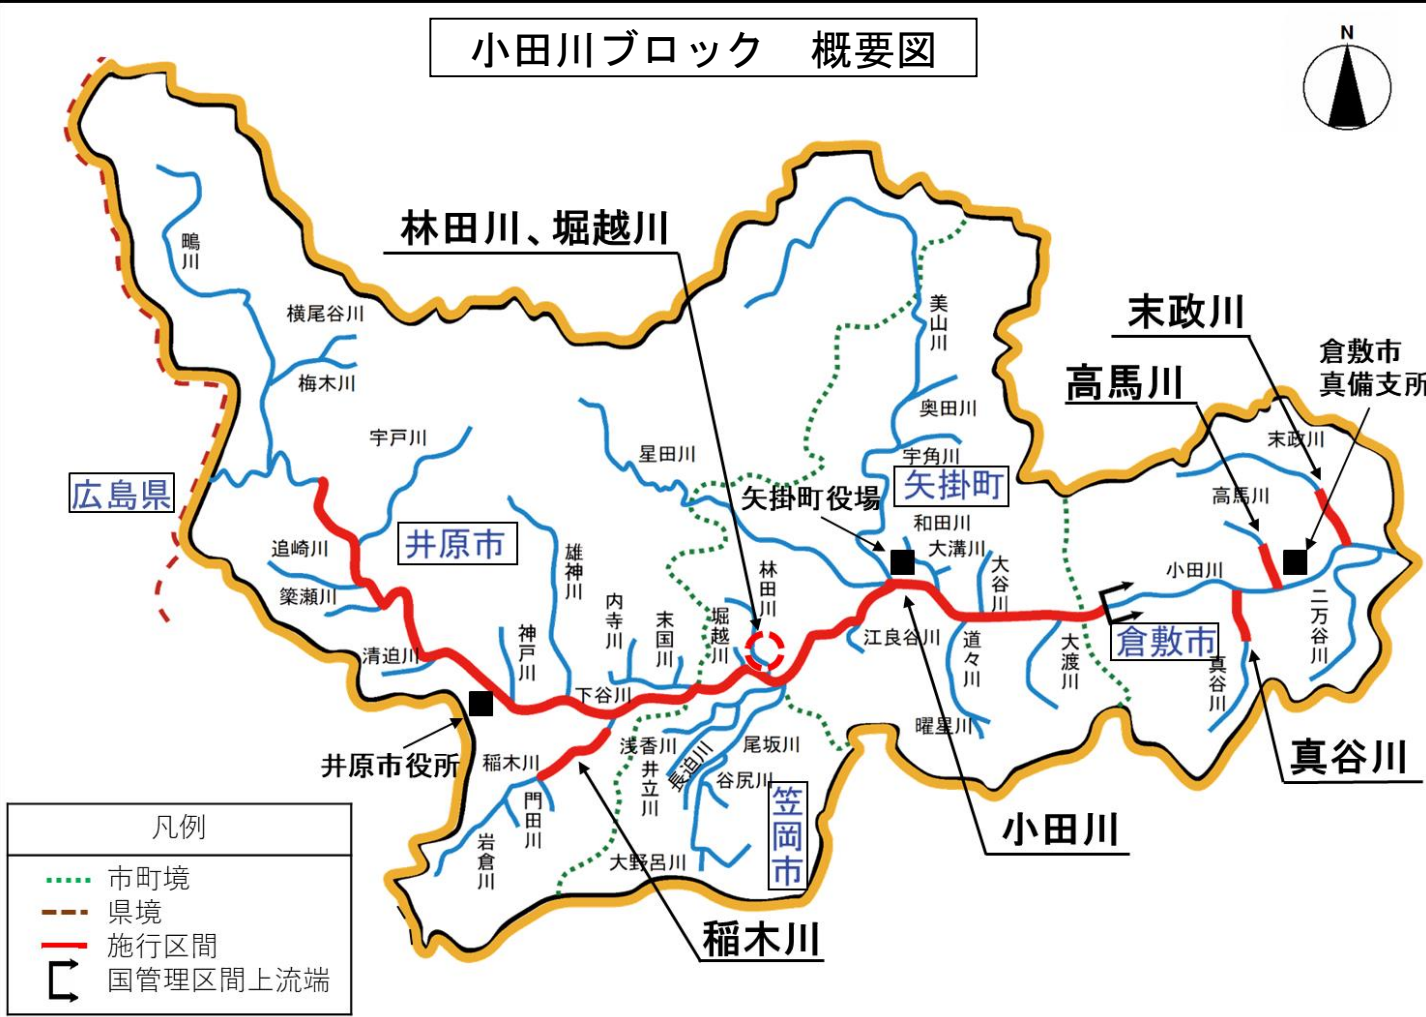
- (1) 計画期間
 - ・計画策定時から概ね30年間
- (2) 整備目標
 - ・昭和47年7月洪水及び平成30年7月洪水と同程度の洪水から人家等浸水被害の解消を目指す（小田川）。
- (3) 整備対象河川等

種別	河川名	延長等	整備内容	
河川改修	小田川	約26.3km	築堤 井堰改築 河道掘削	
		稲木川	約3.0km	築堤 河道掘削
	追加	末政川	約1.4km	築堤 浸透対策 河道掘削
		高馬川	約0.8km	
		真谷川	約1.2km	
内水対策	追加	はいだ 林田川 堀越川	—	排水機能強化

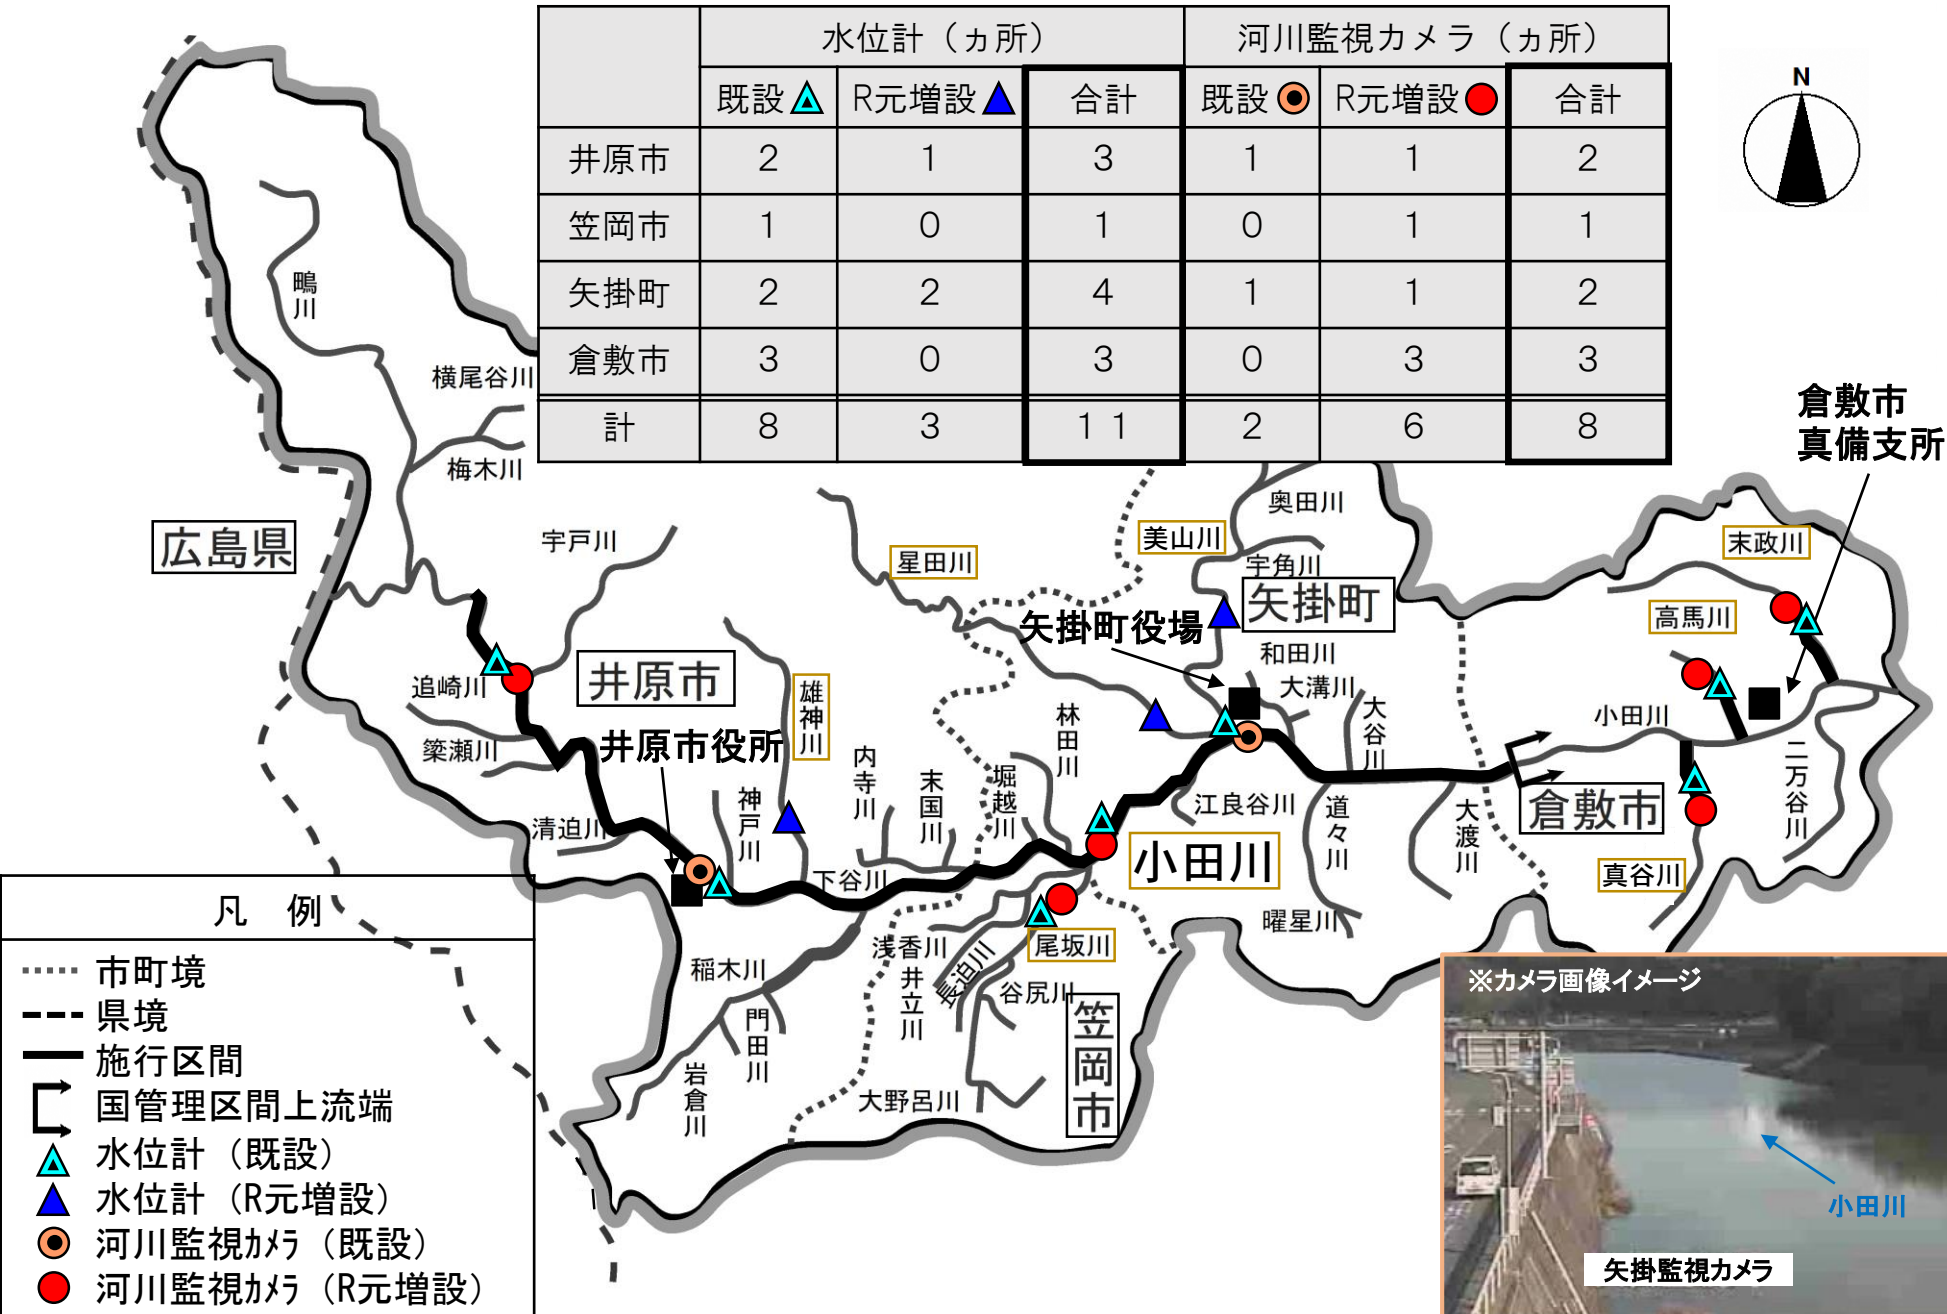
小田川沿川における水位計・河川監視カメラ設置状況

水位計（カ所）			河川監視カメラ（カ所）		
	既設 ▲	R元増設 ▲	合計	既設 ●	R元増設 ●	合計
井原市	2	1	3	1	1	2
笠岡市	1	0	1	0	1	1
矢掛町	2	2	4	1	1	2
倉敷市	3	0	3	0	3	3
計	8	3	11	2	6	8

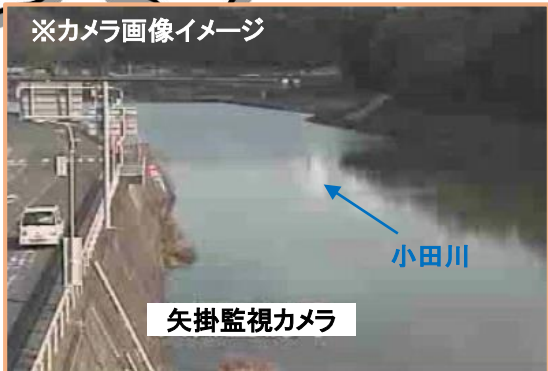
- 凡例
- 市町境
 - 県境
 - 施行区間
 - 国管理区間上流端
 - ▲ 水位計（既設）
 - ▲ 水位計（R元増設）
 - 河川監視カマ（既設）
 - 河川監視カマ（R元増設）

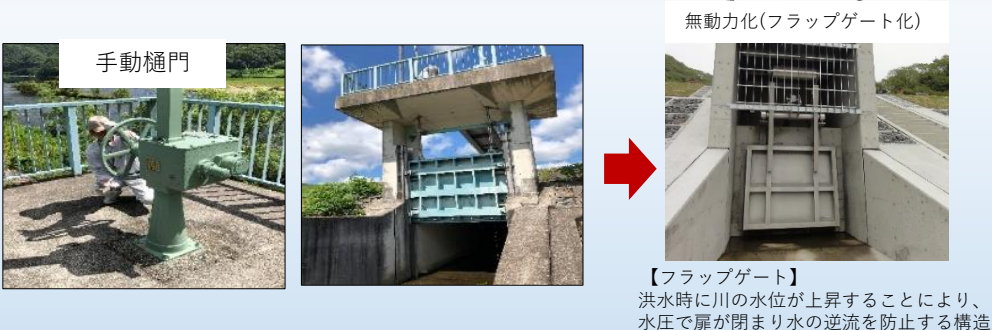
- ・ 手動操作の樋門について、規模や重要性等を踏まえ、優先順位の高い施設について、無動力化（フラップゲート化）を実施する。

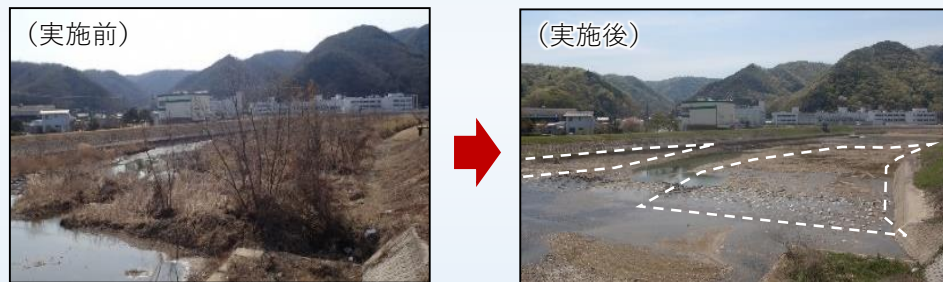
<河道内整備の実施例>

- ・ 河川改修は完了までに長期間と大規模な事業費を要することから、即効的な治水対策として、河道内の土砂が堆積している箇所や樹木が繁茂している箇所について、緊急性の高い箇所から河道掘削や樹木伐採を行い、早期に治水安全度の向上・回復を図る。
