鳥取河川国道事務所
記者発表 ・資料配付

件 名	(第2報)国道9号(鳥取市青谷町 ^{あお や ちよう あお や} 青谷地内)の被災箇所における対応状況について (10月26日13時00分現在)
-----	--

道路情報 第2報【国道9号】

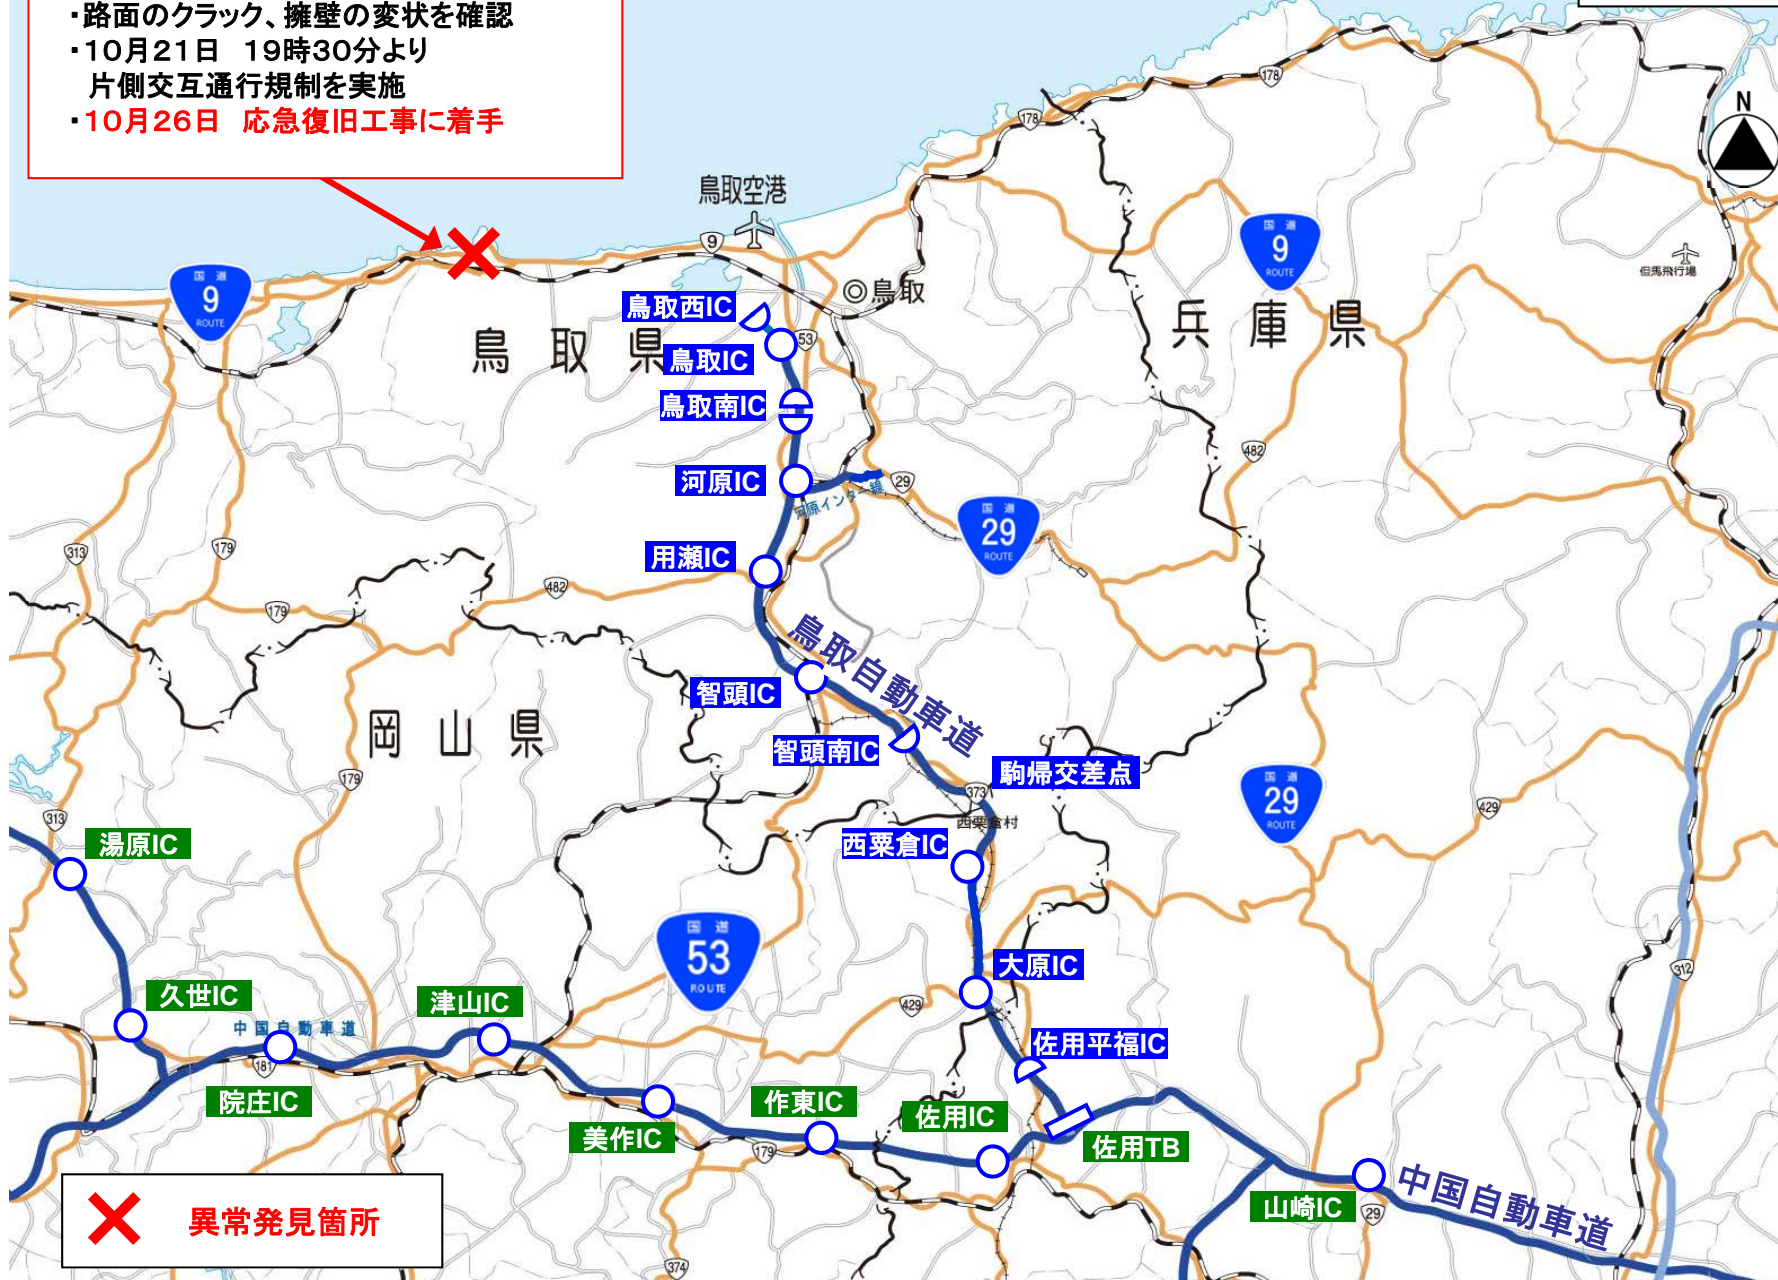
国道9号鳥取市青谷町青谷地内

- 国道9号・下り線(松江方面)の車道路面に開口幅3cm程度のクラック及び4cm程度の段差を確認。
道路路肩の擁壁が沈下する等の変状を確認。
- 人身被害、車両被害は無し

- ・路面のクラック、擁壁の変状を確認
- ・10月21日 19時30分より片側交互通行規制を実施
- ・10月26日 応急復旧工事に着手

- 応急復旧工事(舗装復旧等)を10月26日(水)より着手し、工事完了後、被災箇所の片側交互通行規制を解除予定。(規制区間の短縮)
- 応急復旧工事の完了は、10月28日(金)午後の見込み。
- 擁壁の沈下については、沈下量の計測を継続。
