令和2年10月27日

千代川用瀬地区の河川敷において**廃棄物**を確認しました ～今後、調査を行い適切な処理をいたします～

別添図（千代川河川敷 廃棄物発見箇所）

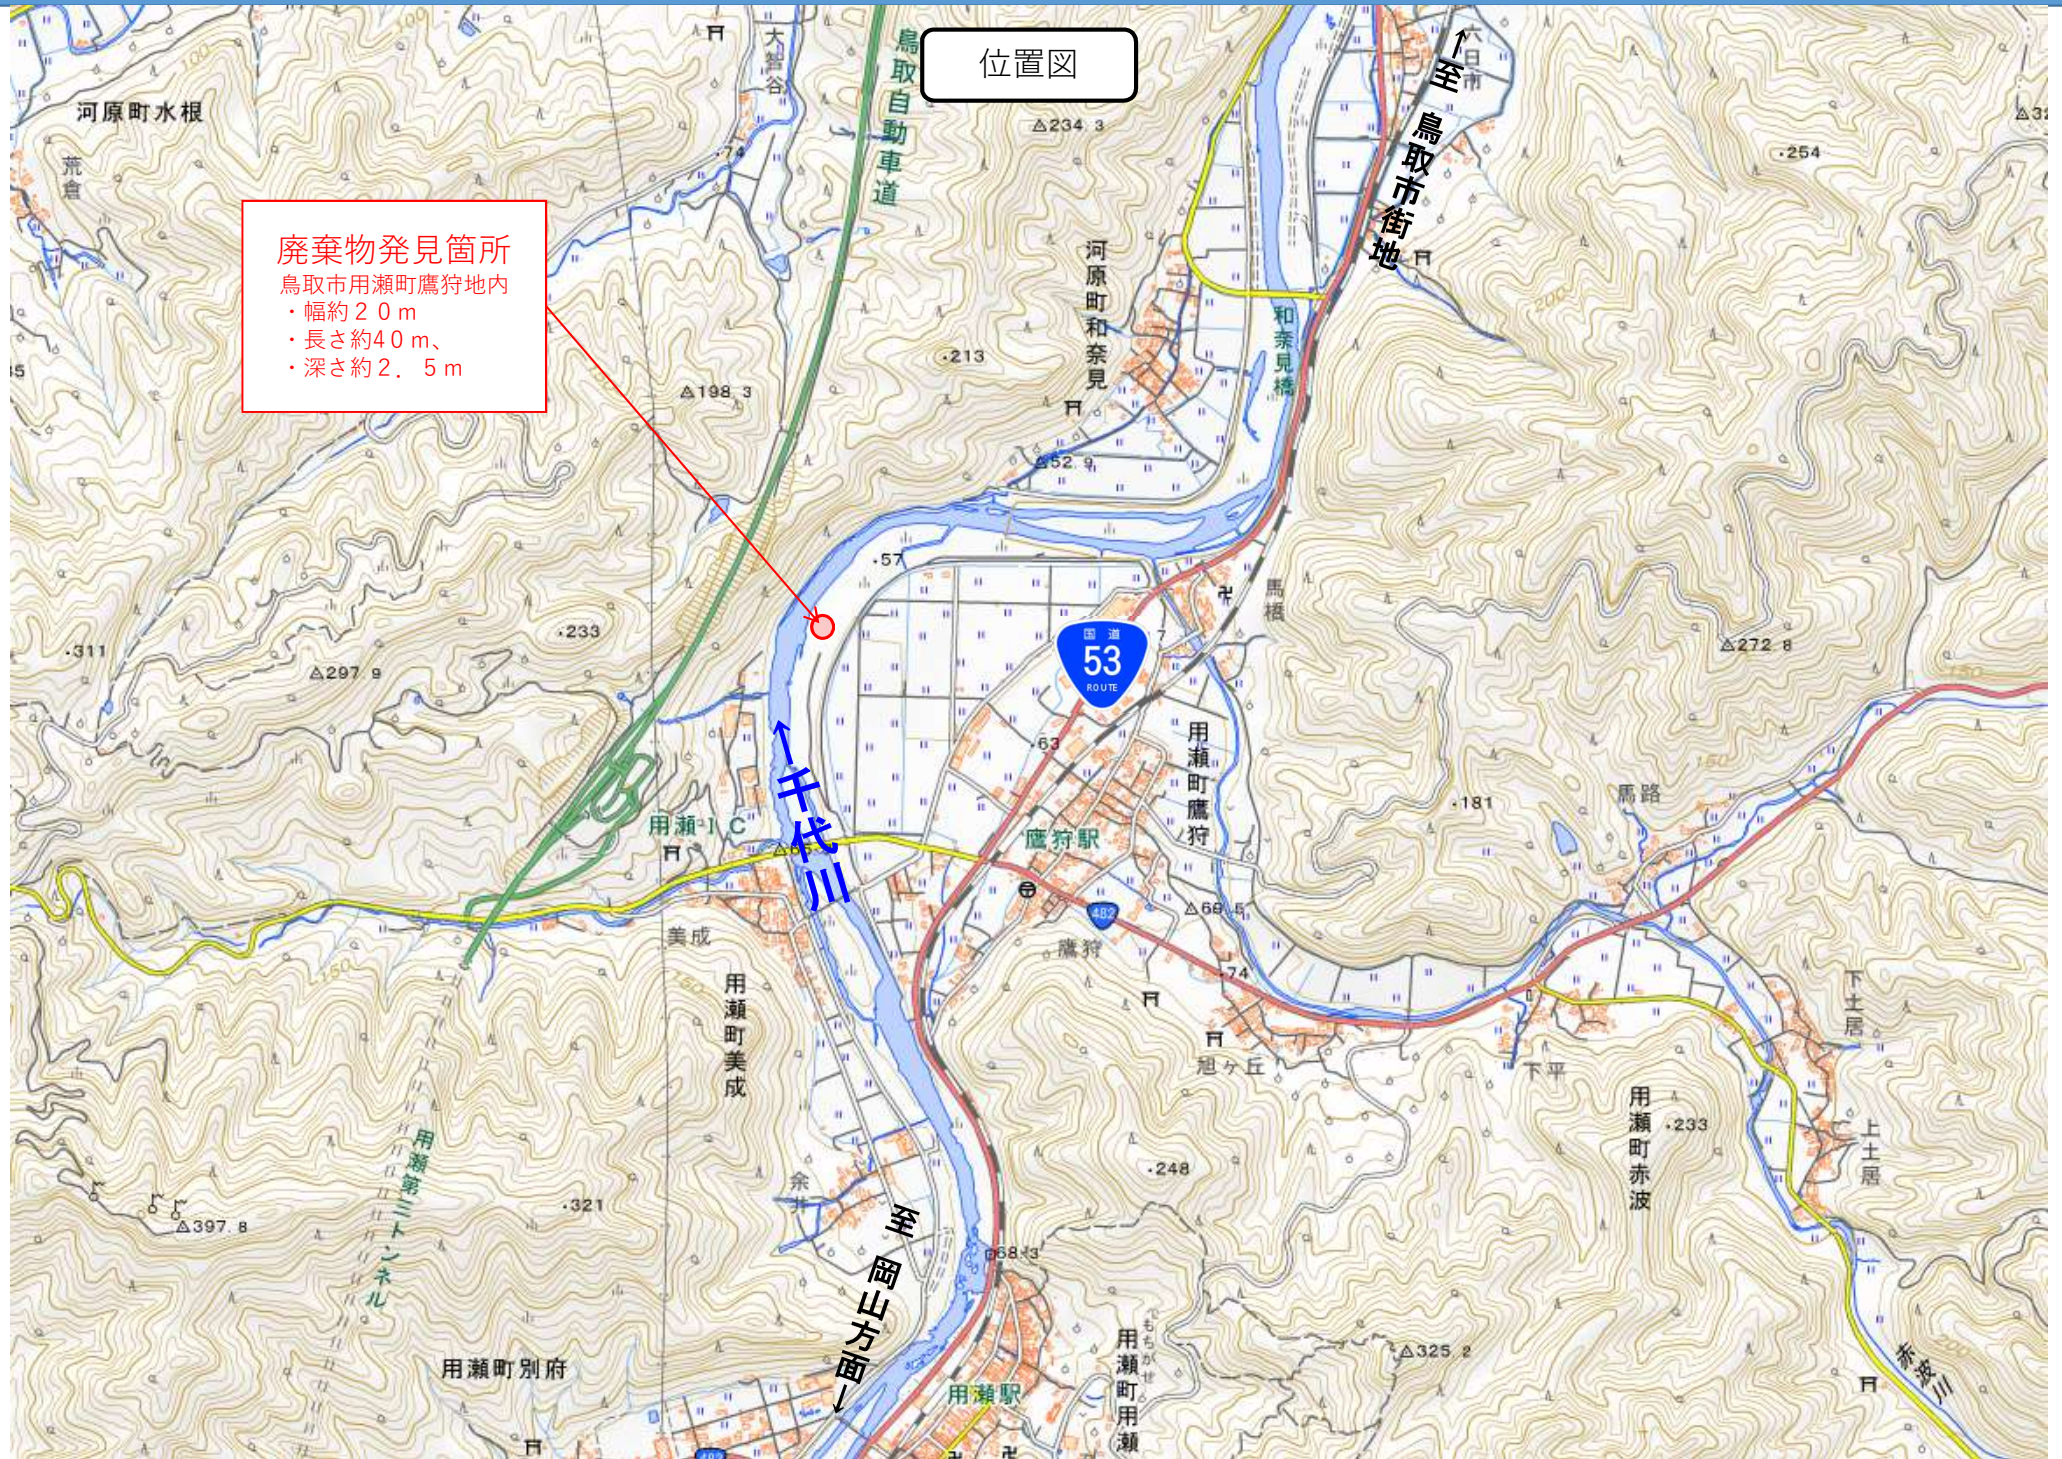
- <発見場所> 鳥取県鳥取市用瀬町鷹狩地区（千代川国管理区間内）
※別添図参照
- <範囲> 幅：約20m×長さ：約40m、深さ：約2.5m程度
○9月中旬に廃棄物を確認後、試掘調査により10月初旬に範囲を特定。
- <水質分析結果> 鳥取市用瀬町鷹狩地内で実施した水質分析（健康項目）はすべての項目で基準値（健康項目）に適合している。
※詳細の分析結果は、別添資料のとおり。
- <廃棄物の除去> ○目視で確認できる廃棄物は撤去したうえで河川敷外へ搬出し、土のう袋で保管中。
- <今後の対応> ▼周辺の安全確認のため、巡視を強化するとともに、2ヶ月毎に水質検査を実施。（結果はHPで公表）
▼環境当局と相談しつつ、廃棄物の性状調査や撤去を実施する。
○目視で確認できない廃棄物が土壌中に残っている可能性があるため、周辺土壌の安全性を確認するため性状調査を実施中。（令和3年1月頃結果が判明する予定。）
○性状調査結果に基づき周辺土壌の処分方法を決定。

（千代川右岸23K050付近）

今後は、周辺の影響を確認・監視しつつ、残っている土壌については、環境当局と調整の上、撤去を行う予定としています。
