鳥取河川国道事務所
<b>記者発表</b> ・資料配付

件 名	国道9号(鳥取市内「秋里第3橋」)コンクリート片落下について
-----	--------------------------------

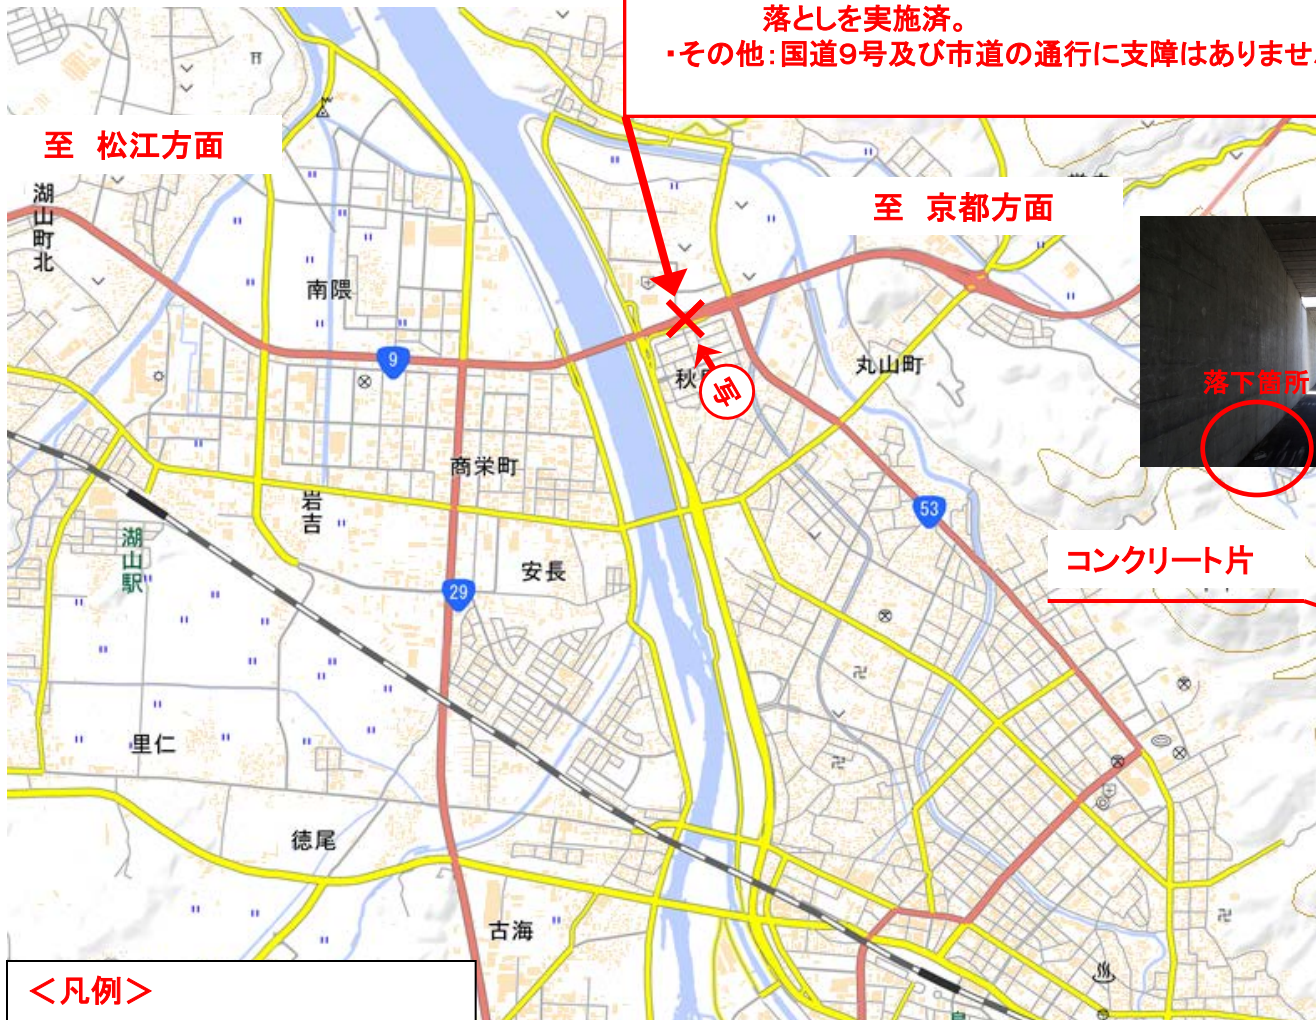
## コンクリート片 発見箇所

- ・場所:鳥取市秋里  
(国道9号上り線 秋里第3橋下 市道江津7号線)
- ・発見日時:5月18日(日) 午前10時10分頃
- ・内容:一般より国道9号下の市道にコンクリート片が落ちてしていると通報があり、周辺構造物について目視点検を行い、たたき落としを実施済。
- ・その他:国道9号及び市道の通行に支障はありません。

落下箇所

至 松江方面

至 京都方面

ただちに現地において点検を行い、剥落箇所付近1箇所での叩き落としの措置を実施しました。

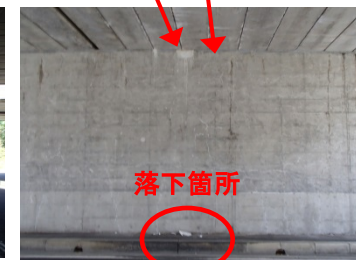
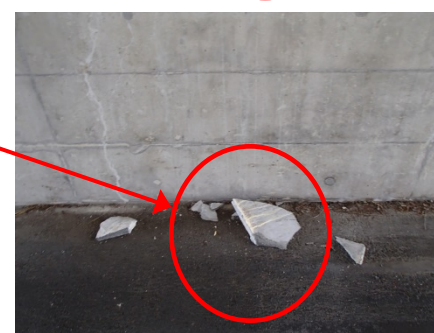
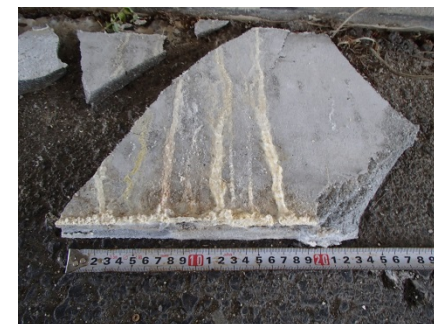
【写真】コンクリート片 発見状況

平成26年5月18日(日)午前10時10分頃、鳥取市秋里地内において、国道9号と交差する市道(市道江津7号線)の歩道上に、コンクリート片が落下しているとの通報があり、調査したところ、国道9号秋里第3橋の橋台から剥落したと思われるコンクリート片(約40cm×20cm×2cm 約3.4kg)を確認しました。

叩き落とし箇所

剥落箇所

落下箇所

コンクリート片

約40cm×20cm×2cm 約3.4kg

また、近隣の同様な構造箇所について、緊急点検を行っています。
