件 名	国道53号(鳥取市栄町地内)路面陥没について(第2報)
-----	-----------------------------

## 道路情報 第2報

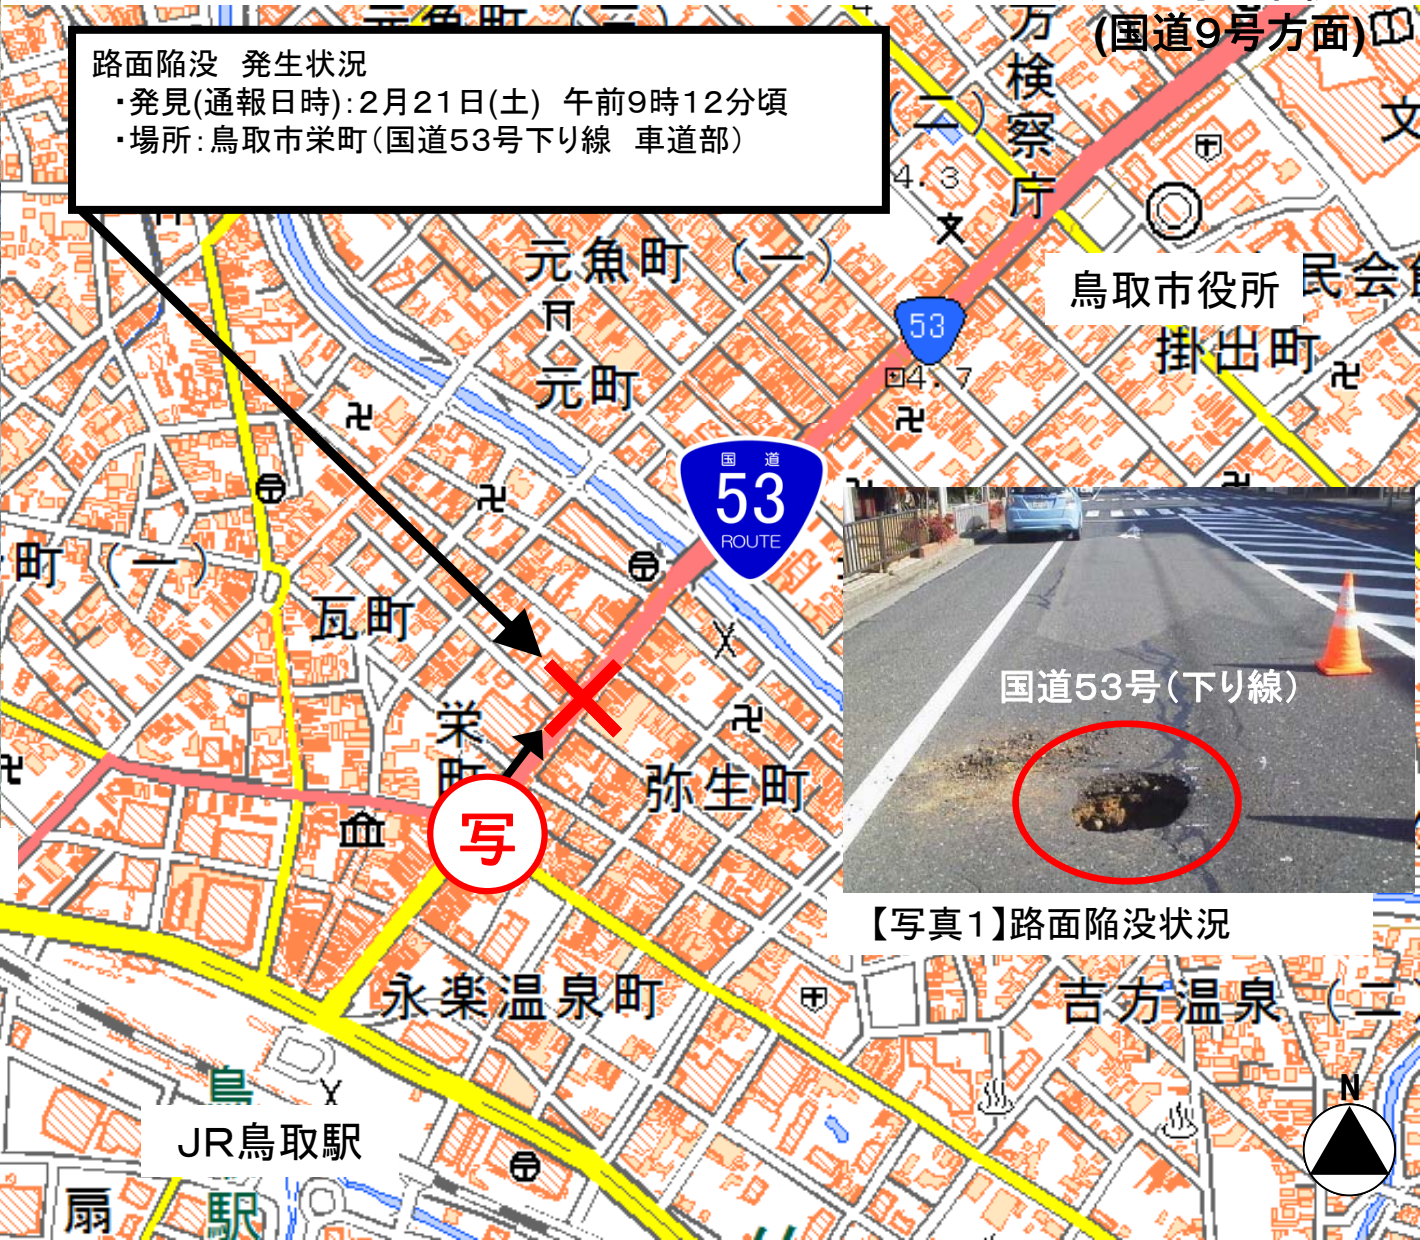
【写真1】路面陥没状況

路面陥没 発生状況  
・発見(通報日時): 2月21日(土) 午前9時12分頃  
・場所: 鳥取市栄町(国道53号下り線 車道部)

本日発生した国道53号の路面陥没について、現地調査の結果、路面の下約90cmに位置する下水管(直径20cm)が破損し、土砂が下水管に流れ込んだことによるものと判明しました。
