# 大路川流域治水 ビジョンについて

令和6年 6月 5日  
鳥取県県土整備部河川港湾局河川課

# 令和5年台風7号による出水状況等について

# 令和5年台風第7号を踏まえた佐治川流域安全確保に関するとりくみ

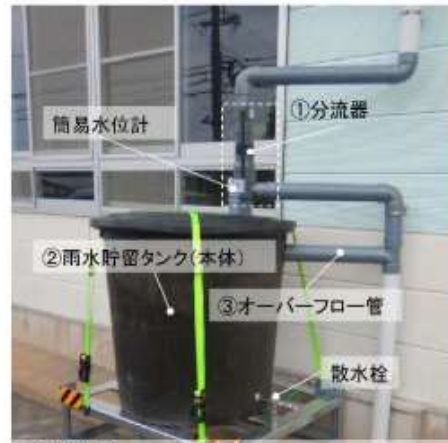
雨水貯留タンクの設置・・・公民館の屋根に降った雨をタンクに一時的に貯留し、水路や河川に一度に流れ出る水の量を調節します。

#### ①分流利器

雨どいから流れてきた雨水を雨水貯留タンクと排水管に分流します。(流れる量を調節できます。)

#### ②雨水貯留タンク(本体)

約600Lの水を貯留できます。家庭用から事業所用まで様々な容量がありますが、今回は、地域の方から提供していただいたタンクを再利用しました。散水栓もついており、貯留した水は庭木の水やり、防災用水等に利用可能です。

#### ③オーバーフロー管

貯留タンクが一杯になった場合に排水管に水を流します。

#### <試算結果>

時間10mm程度の雨が降ると1時間で約500L溜まります。美保南地区公民館の屋根の面積約286㎡、公民館の6つの雨どいに均等に水が流れ、うち1つの全てを貯留するものとして試算

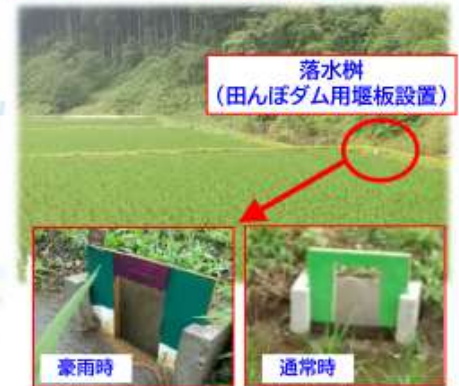
田んぼの落水口に流出量を抑えるための堰板等を取り付けることで、田んぼに降った雨をゆっくりと排水し、河川等の水位の上昇を抑え、地域の潜水被害リスクを低減するための取組のことです。

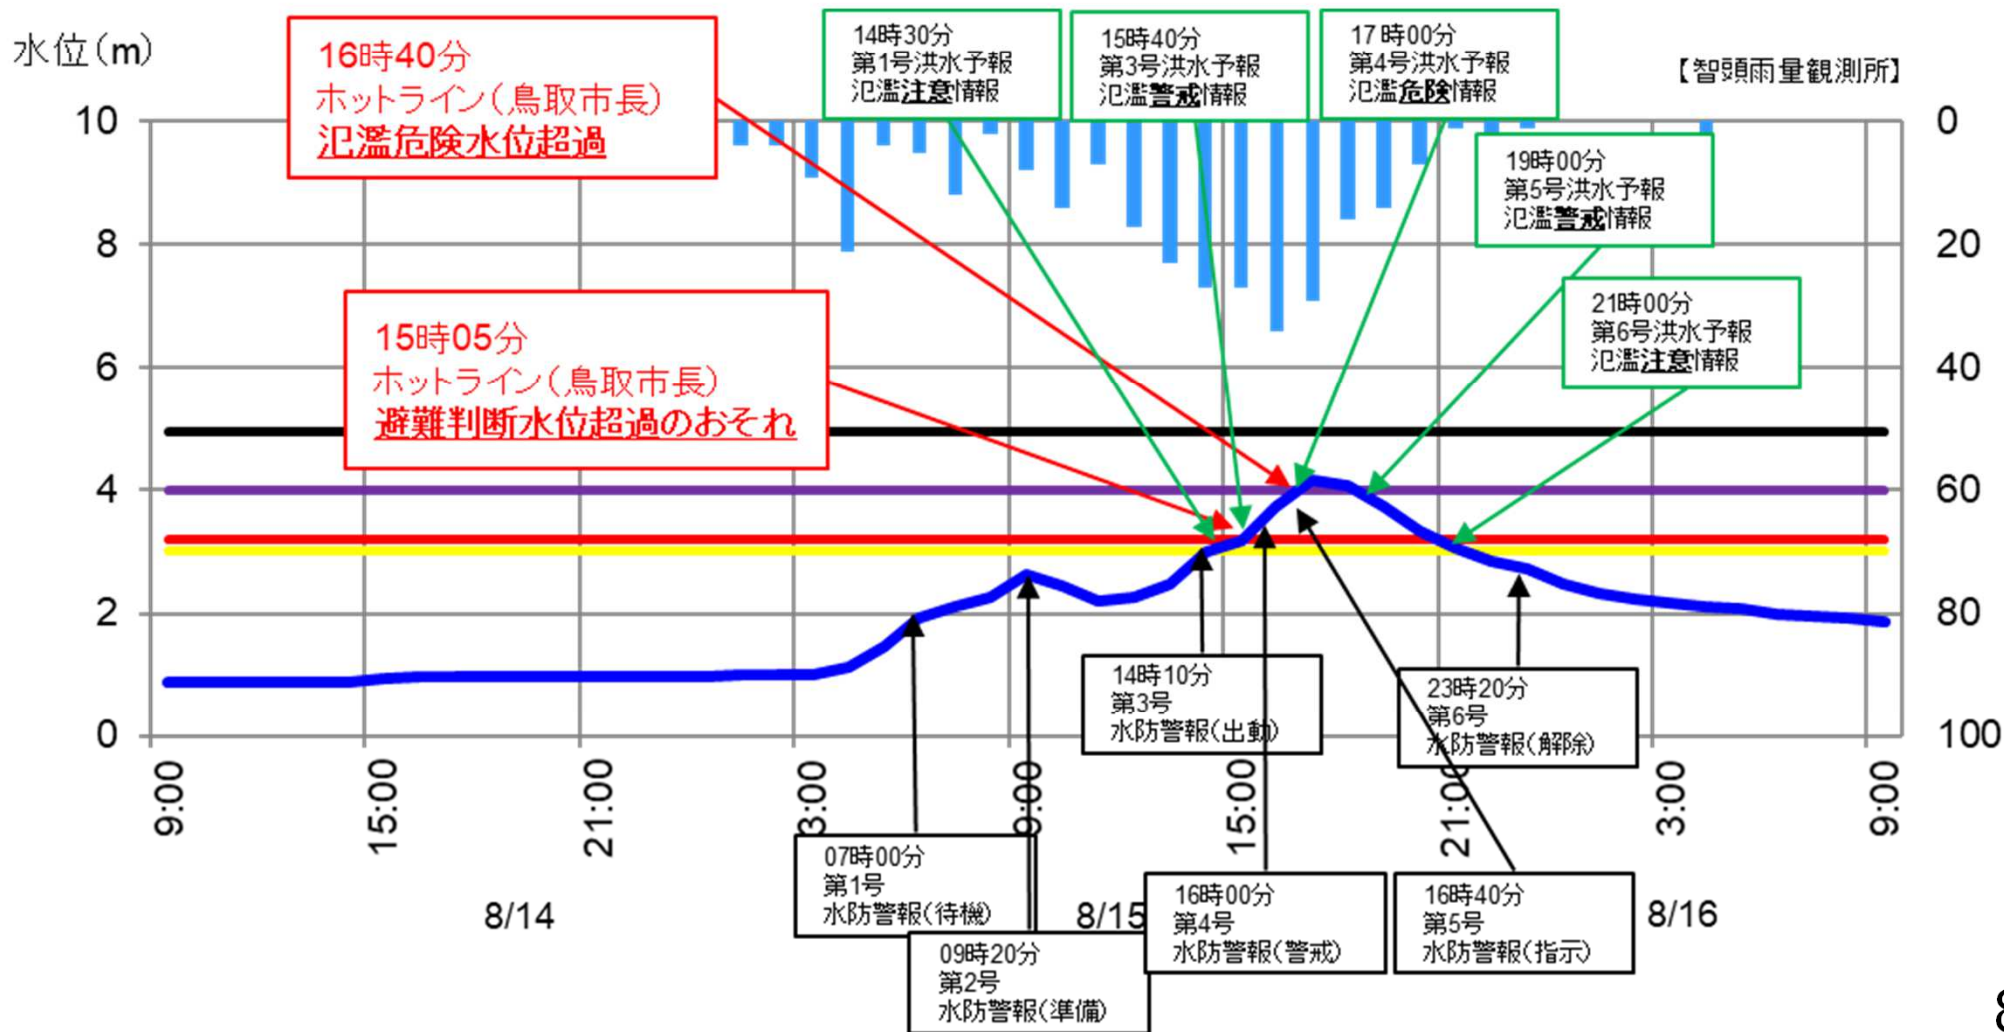
用瀬水位と水防対応

■ 用瀬水位に応じて洪水予報、水防警報及び首長へのホットラインを行い、地域住民の避難等へ繋がる情報発信を行った。

雨量
 	水位
 	氾濫危険水位 (4.00m)
 	避難判断水位 (3.20m)
 	氾濫注意水位 (3.00m)

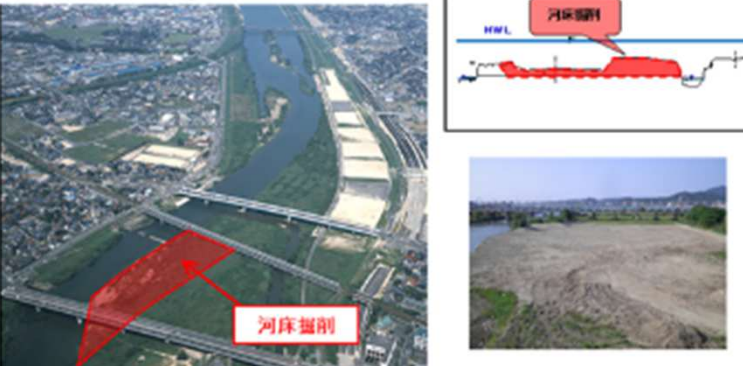
<p><b>古海箇所</b> (千代川右岸5k600) (河床掘削)</p> <p>※H25年度完了</p>

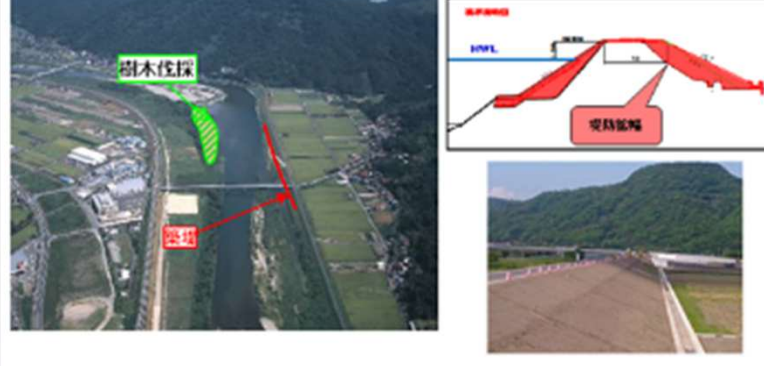
<p><b>稲常箇所</b> (千代川右岸14k000) (築堤)</p> <p>※H26年6月完了</p>

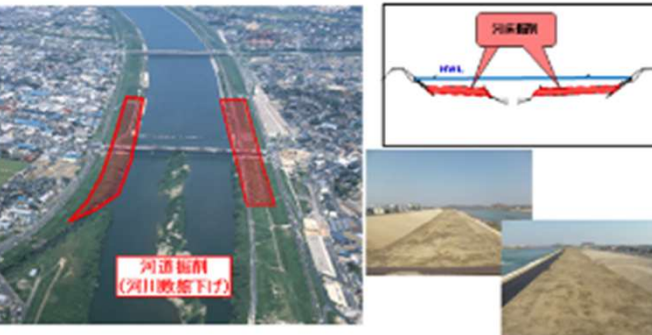
<p><b>秋里箇所</b> (千代川左右岸3k600) (河床掘削)</p> <p>※H25年度完了</p>

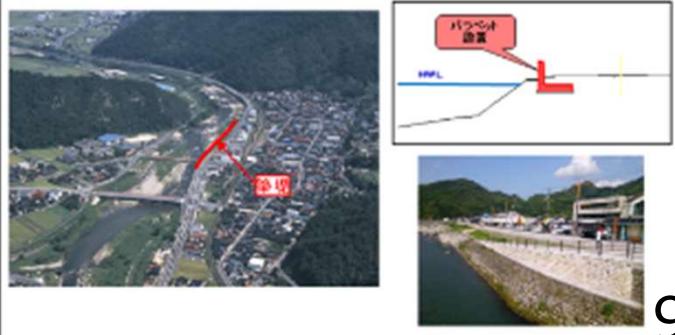
<p><b>徳吉箇所</b> (千代川18k900) (築堤)</p> <p>※H28年4月完了</p>  	<p><b>用瀬箇所</b> (千代川右岸25k000) (築堤)</p> <p>※H25年度完了</p>

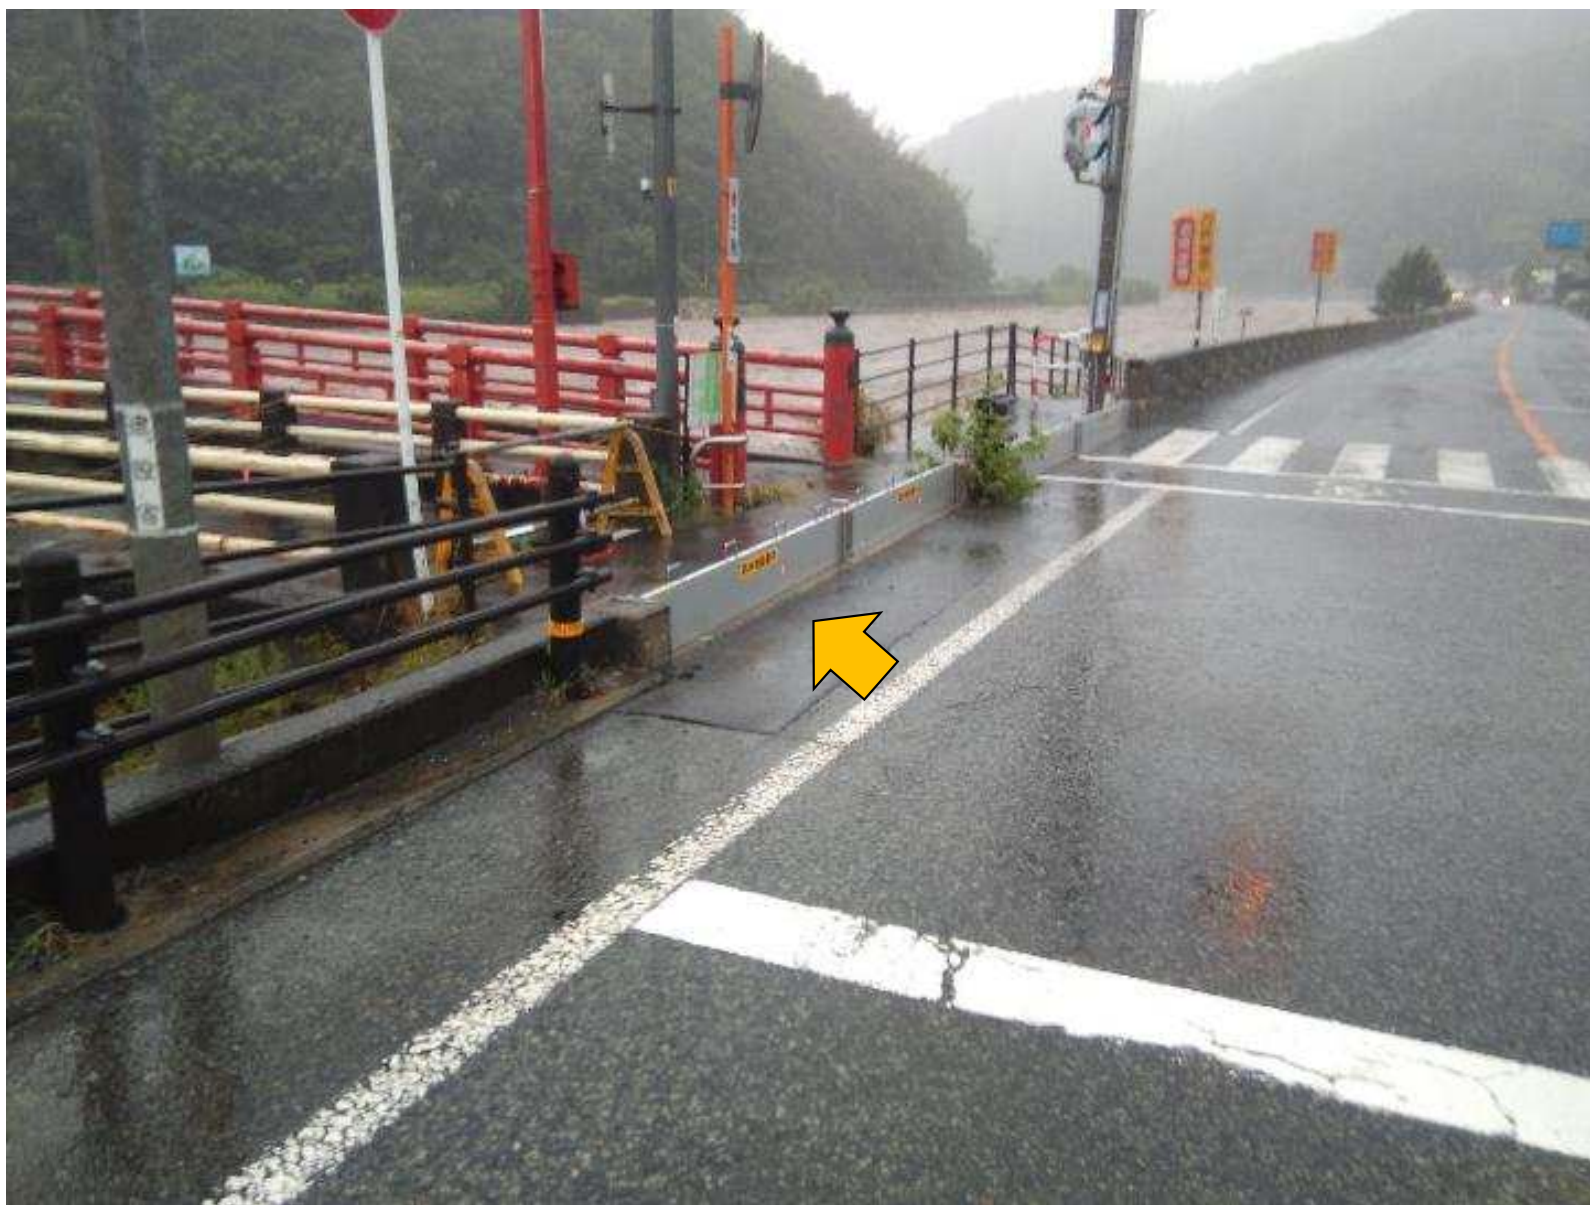
用瀬陸閘門設置状況

# 台風7号通過時の鳥取河川国道事務所の対応状況 用瀬陸閘門の設置

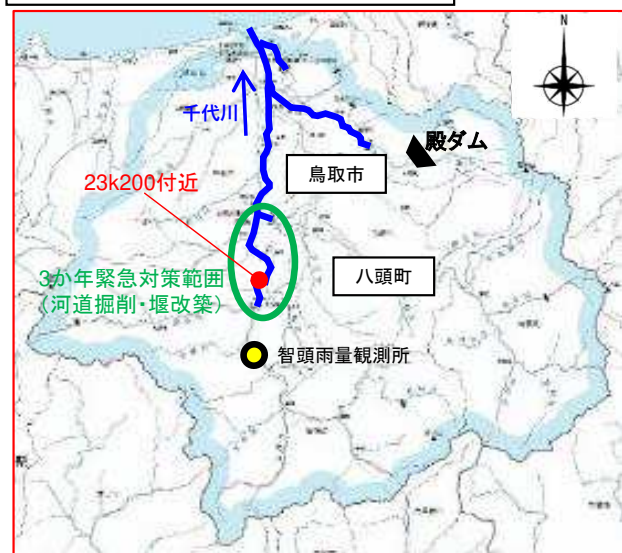
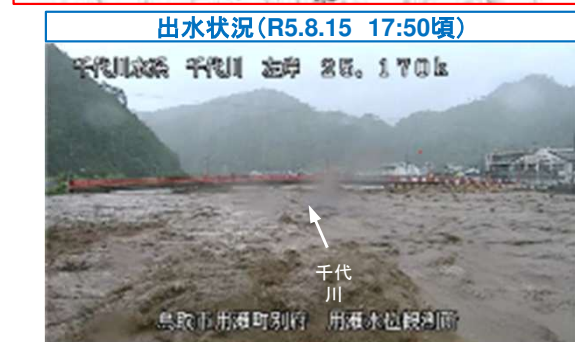
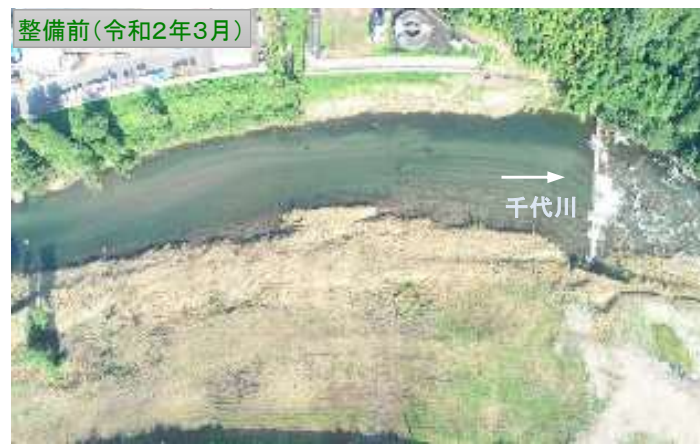
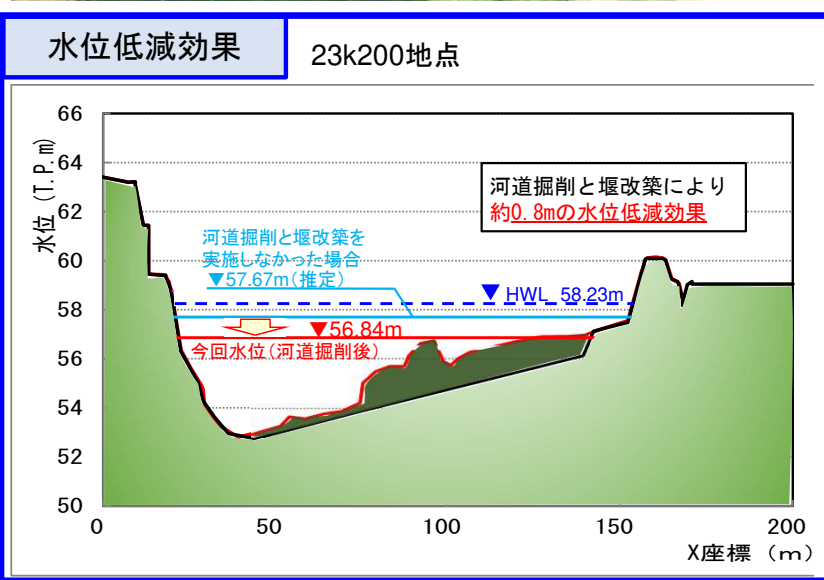
用瀬町美成地区 整備状況(23k200付近)

- 千代川流域では、令和5年8月14日未明から15日未明にかけて大雨となり、智頭(ちず)雨量観測所では2日雨量が318mmと、過去に浸水被害のあった平成10年10月洪水(台風第10号)時の雨量を超過する記録的な雨量を観測。
- 「防災・減災・国土強靱化のための3か年緊急対策」および「防災・減災・国土強靱化のための5か年加速化対策」等により、河道掘削や固定堰改築等を実施してきたことで鳥取市用瀬町美成地先(23k200付近)において**約0.8mの水位低減効果**を発揮。
- 今回の出水では、平成10年10月出水を超える雨量であったが、**これまでの治水事業により浸水被害を大幅に軽減**した。

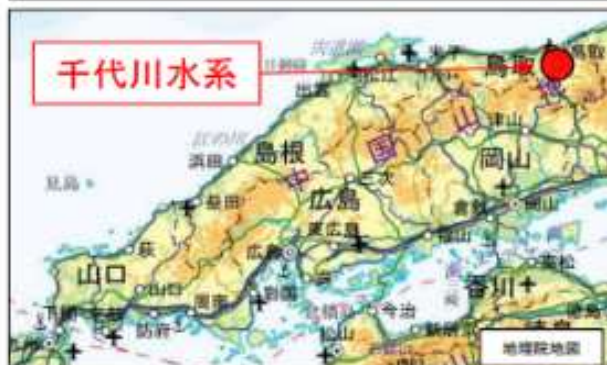
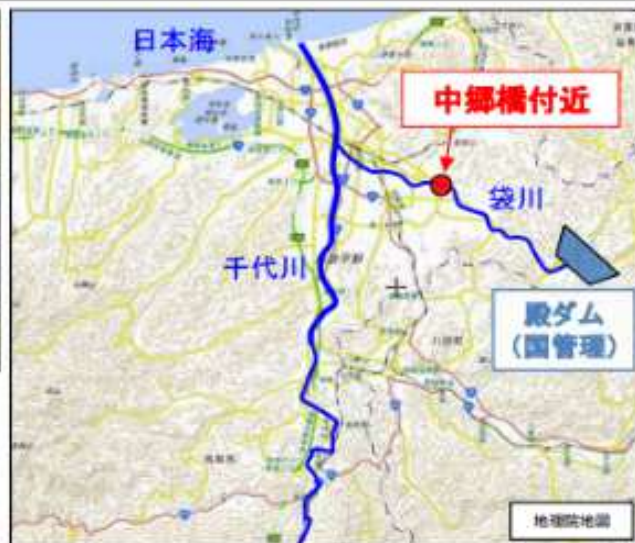
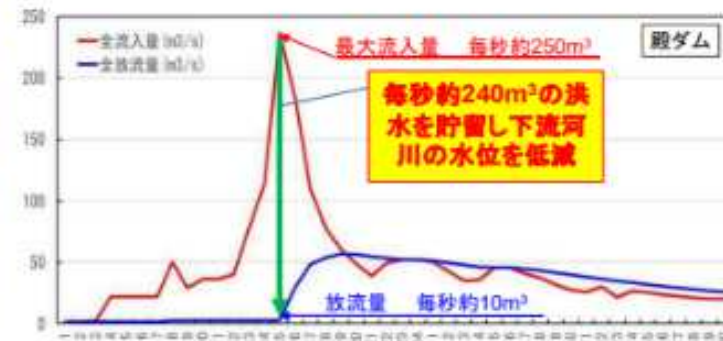
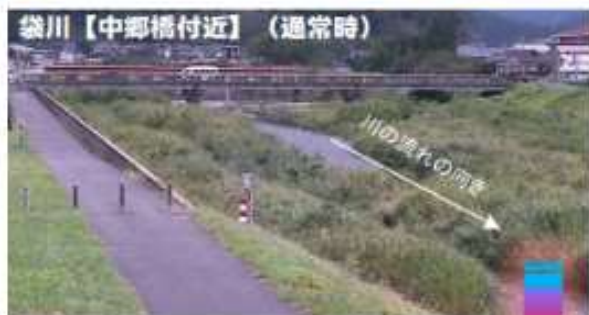
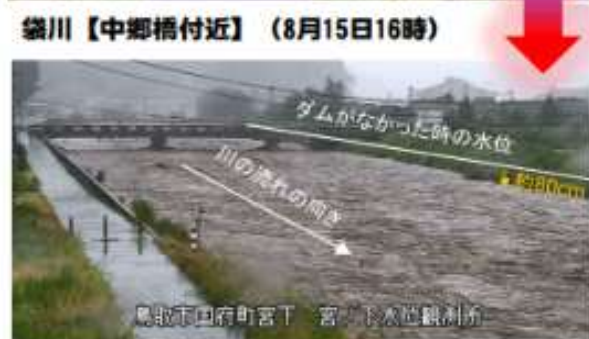
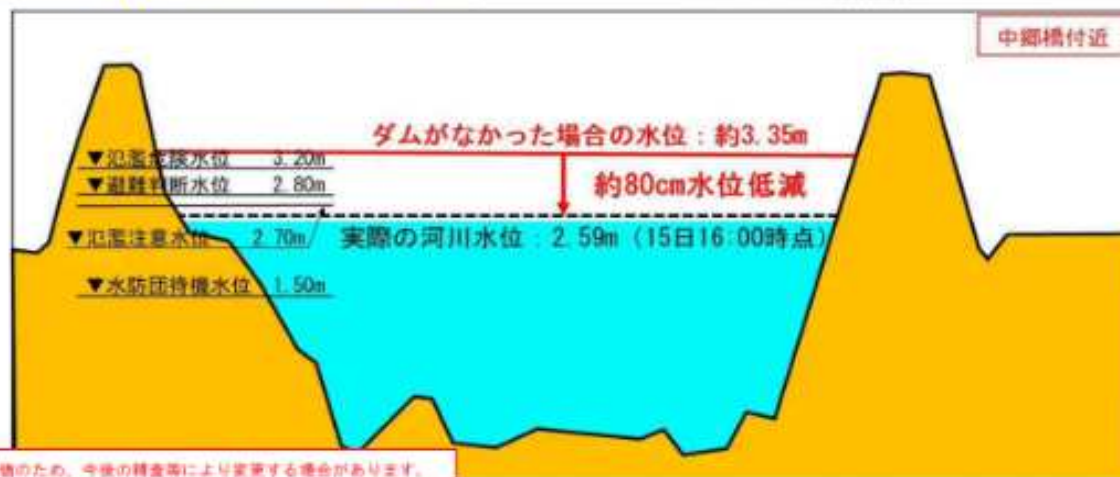
- 台風第7号の影響により殿ダム流域では令和5年8月14日から降り始め、**流域平均累加雨量は約350mm**を観測しました。
- 殿ダムへの**流入量は、平成24年管理開始以降最大の毎秒約250m<sup>3</sup>**を観測しました。
- 殿ダムの洪水調節によりダム下流約10kmの中郷橋付近では**約80cmの水位低減効果**が図られました。この効果により、氾濫危険水位の超過を回避したと推定します。

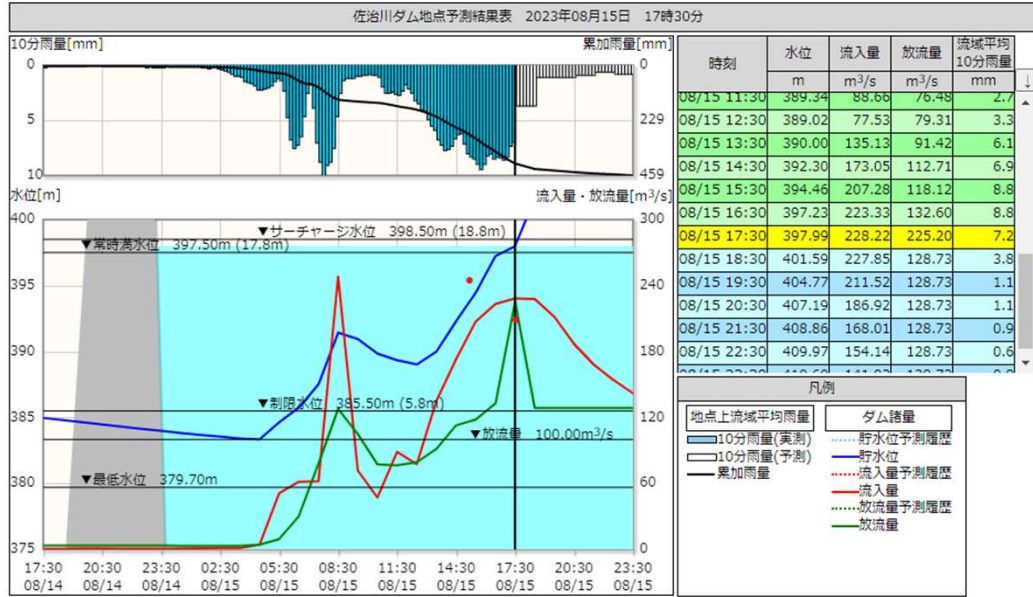
## ■8月15日午後17時30分の流入量予測及び佐治川(福園)の流況

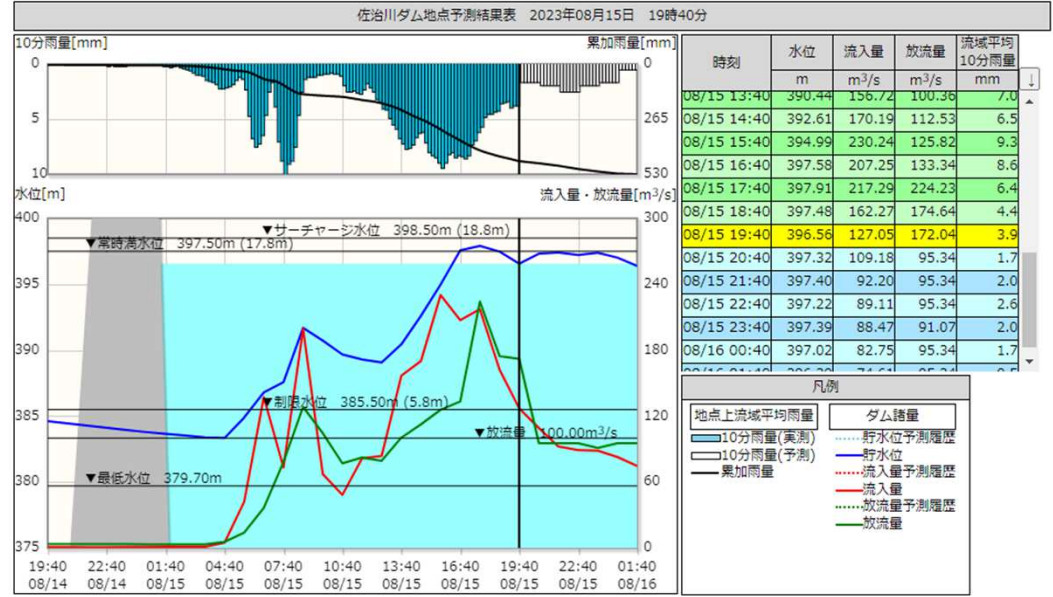
## ■8月15日午後19時40分の流入量予測及び佐治川(福園)の流況

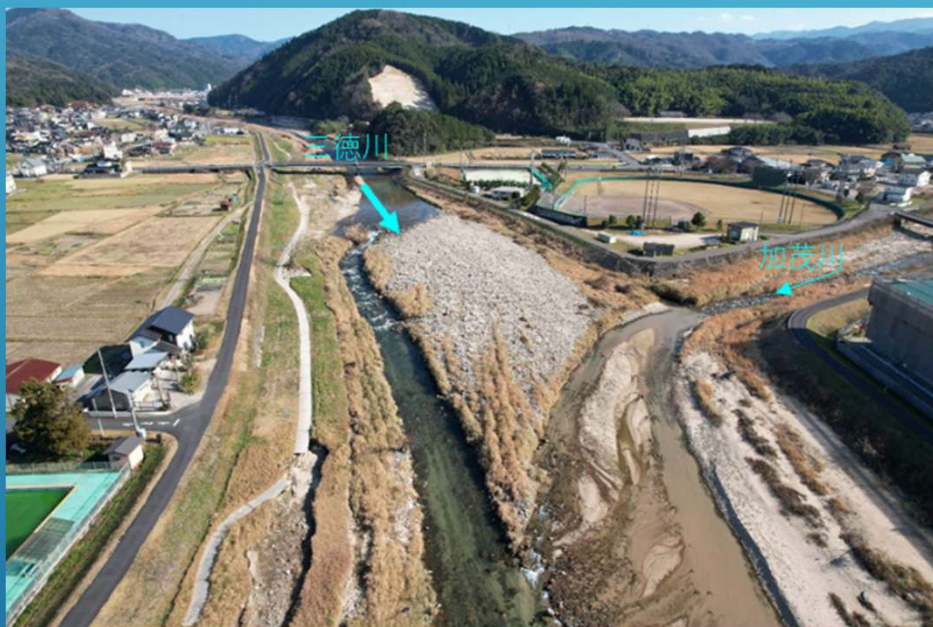
土砂堆積状況

・天神川水系三徳川の加茂川合流部において大量の土砂が堆積。小規模出水時に高水敷まで水が流れていたが、応急対応として中洲の堆積土移動による河道の変更を実施。

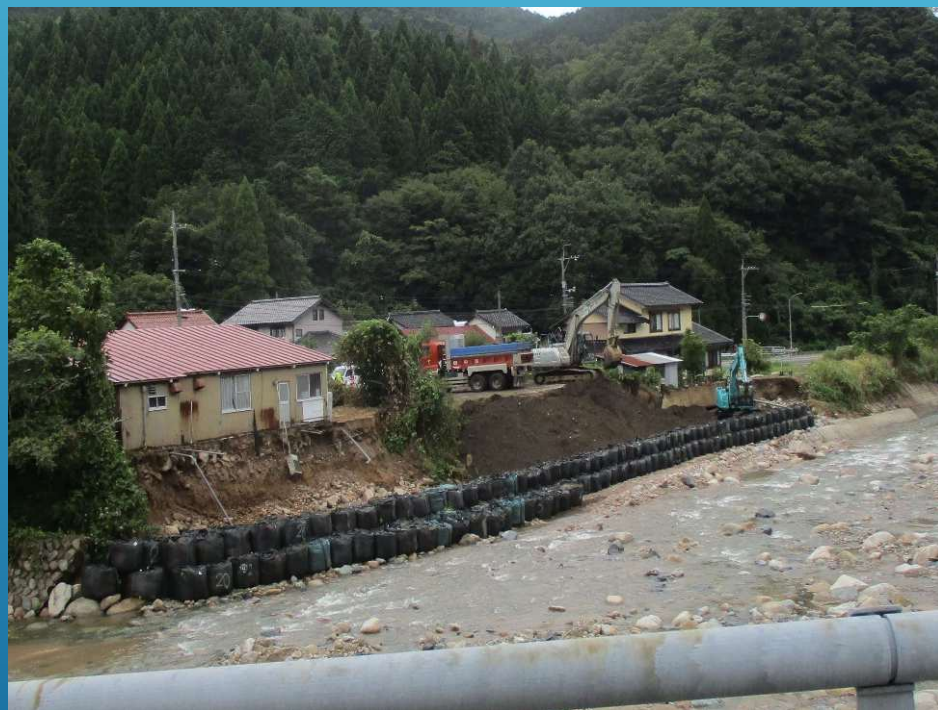
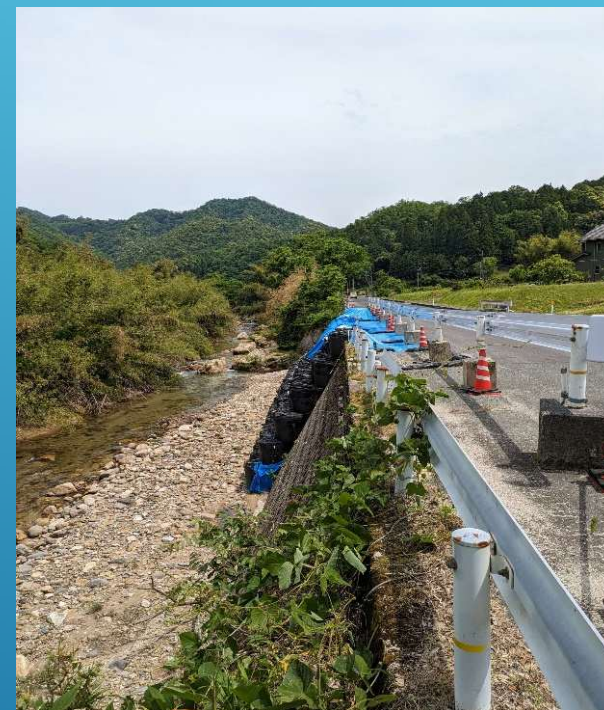
- ・天神川 曹源寺集落付近において護岸崩落による被害発生。応急的に大型土のうを用いた法面復旧工事を行う。
- ・加茂川 鎌田集落付近において路肩崩落による被害発生。同様の復旧工事を行う。
