ダム整備が効果を発揮(鳥取県 殿ダム)

殿ダム諸元

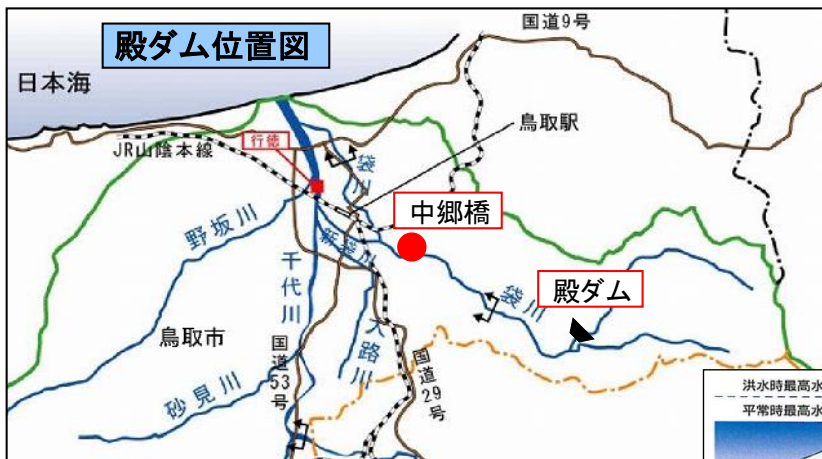
- 平成26年6月12日からの大雨によって、袋川で洪水が発生。
- 殿ダム流域では、6月12日14時から17時にかけて累計で50.4ミリの大雨となった。
- 12日16時に殿ダムへの最大流入量(約60m³/s)を記録。
- この流入量のときに殿ダムによる洪水調節で、袋川中郷橋付近(ダム下流約10km、宮ノ下小学校付近)において約0.17mの水位低下ができたものと推定される。
- 今回の洪水で殿ダムに貯めた量は、約44万m³。

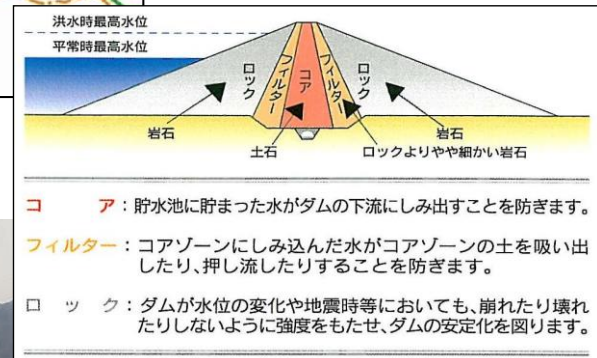
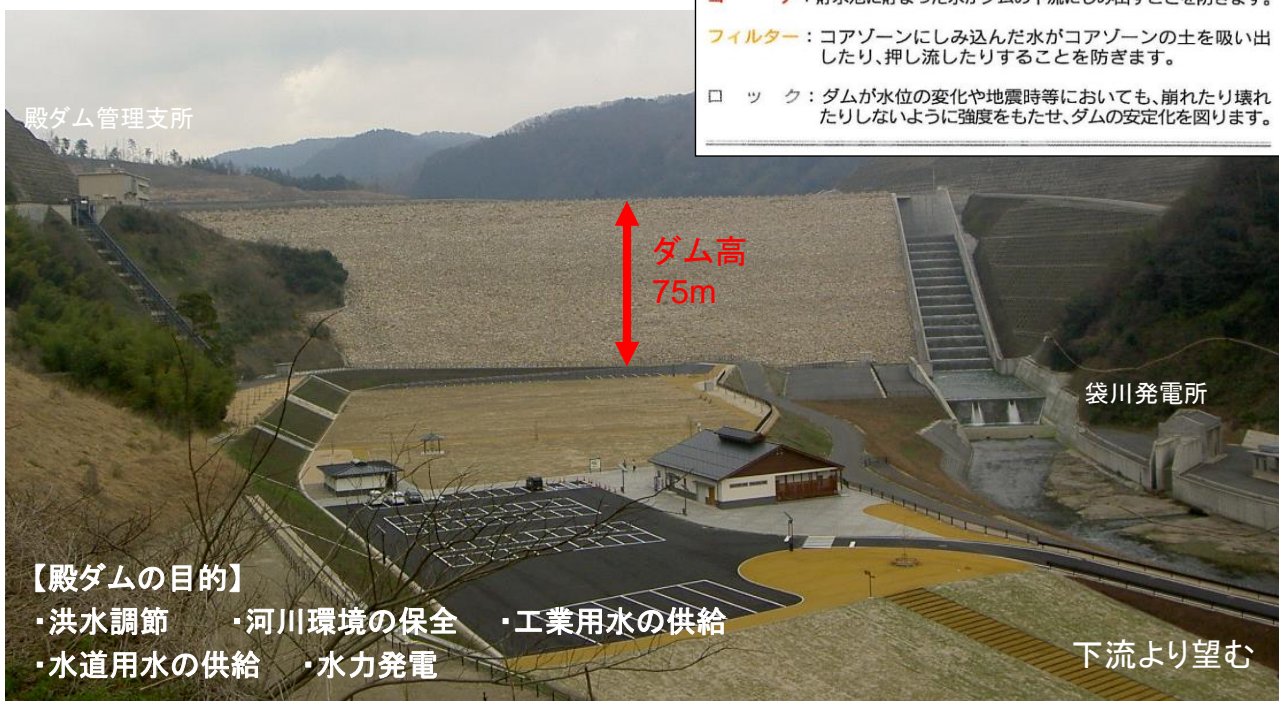
- ・場所: 鳥取市国府町殿
- ・形式: ロックフィルダム
- ・高さ: 75m
- ・ダムの幅: 294m
- ・総貯水容量: 1,240万m³
- ・洪水調節容量: 550万m³
- ・完成: 平成24年3月
