## 第 6 回 島地川ダム水質改善検討委員会

### 委員会資料

平成23年10月26日

国土交通省 中国地方整備局 山口河川国道事務所

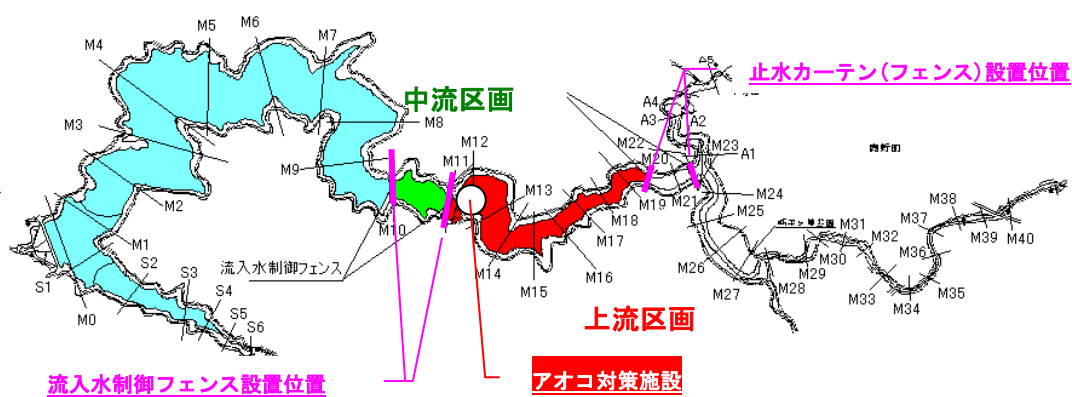
図 1-2 アオコ対策施設の設置箇所と対象区画

表 1-4 アオコ対策施設の計画動水量

| 対象区画 | 対象水域面積 | 動水量<br>( $\text{m}^3/\text{h}$ ) | 台数 | 備 考 |
| 上流区画<br>(M-11～M-20) | 90,000 $\text{m}^2$ | 1,800 | 1 | 実証試験値 |
| 中流区画<br>(M-10～M-11) | 30,000 $\text{m}^2$ | 600 | 1 | 実証試験の単位面積<br>当たりの動水量より<br>算出 |

※中流区画は上流区画の1基では効果が不十分だった場合の想定

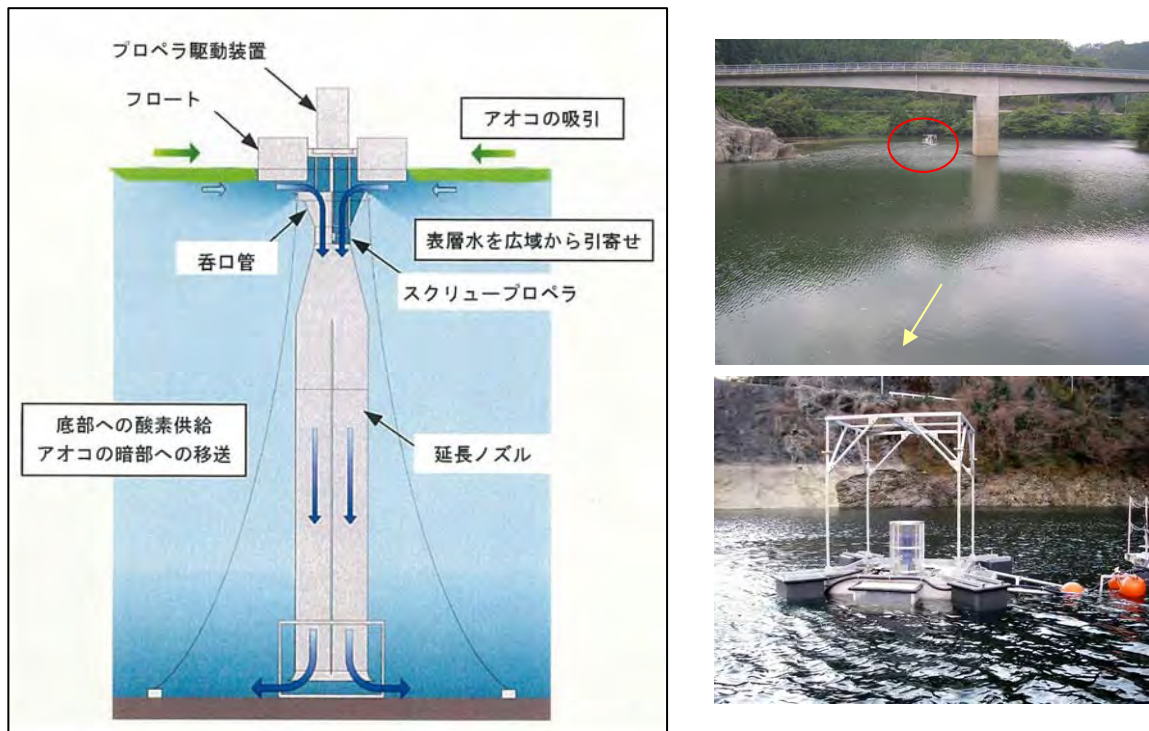
図 1-3 プロペラ攪拌式水質改善装置の概念図（左）／設置状況（右）

アオコ対策施設（プロペラ式攪拌装置）は平成19年度にM-11上流に1基が設置されている。

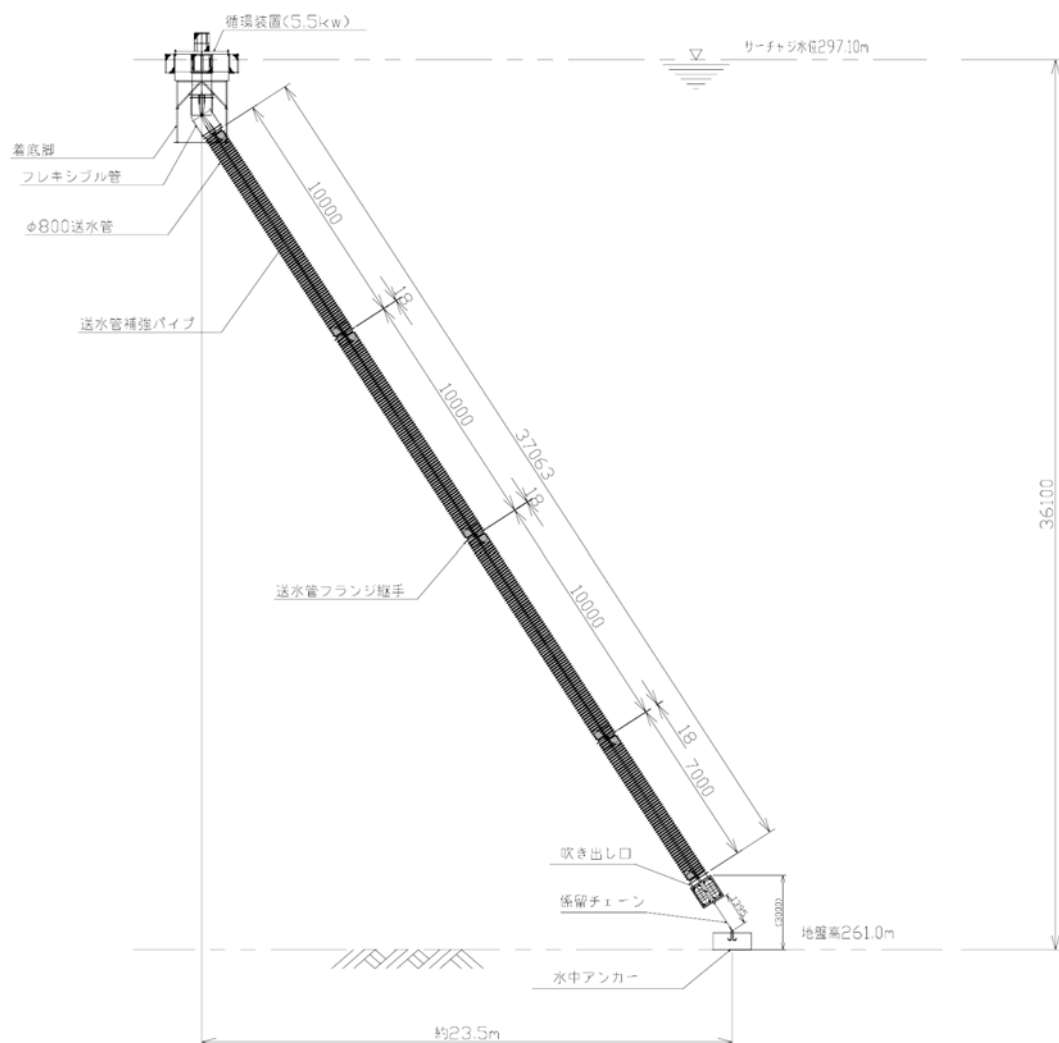
図 1-5 プロペラ攪拌式水質改善装置の構造

表 1-5 プロペラ攪拌式水質改善装置の仕様

| 設置数 | 1 基 |
| 送水能力 | 1,800m <sup>3</sup> /hr |
| 循環方向 | 上から下（ただし、逆送も可能とする） |
| 設備設置水位 | SWL. 297.1m以下 |
| 設備稼働時水位 | SWL. 297.1m以下 |
| 吹出口設置位置 | EL. 264.0m付近（吹出口上縁が湖底から約3m上方） |
| 吸込口設置位置 | 水面 |
| 設置位置 | 黒川橋直上流 |
| 電 源 | 3 相200V、60Hz（商用電源） |
| 運転操作条件 | 黒川橋右岸下流に設ける操作盤にて運転操作を行う |

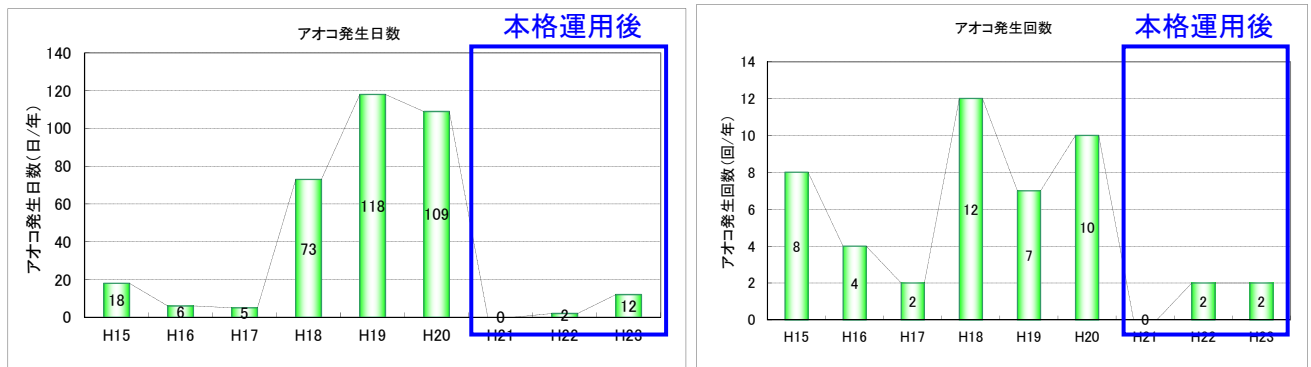
図 2-1 アオコ発生日数（左）／アオコ発生回数（右）

平成20年までは広範囲にアオコが広がったが、本格運用である平成21年以降アオコの発生は日数・回数・範囲ともに低減している（図 2-1、図 2-3～図 2-11参照）。

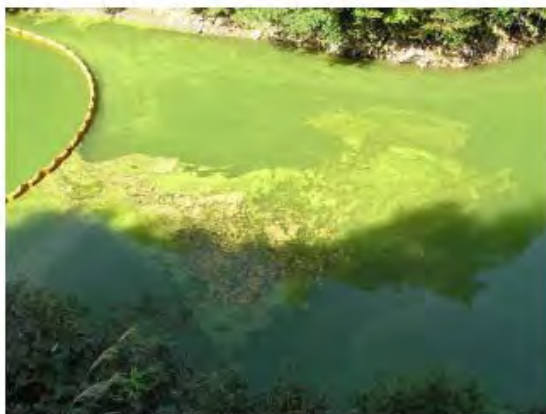
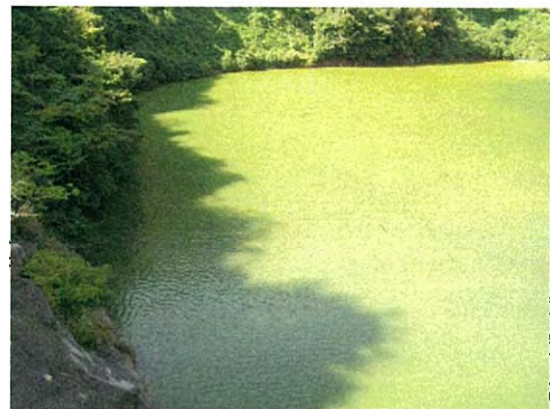
図 2-2 アオコが広がった際の状況

ダム湖内 アオコ状況（平成19年10月）

H20年8/1～9/4 (M12付近)

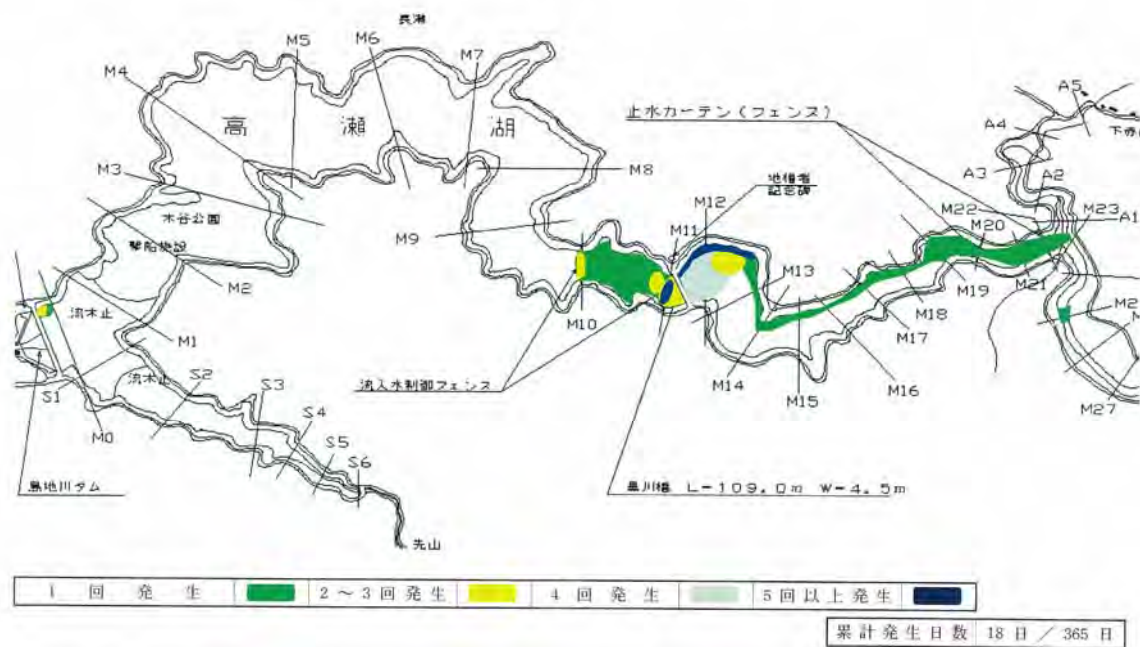
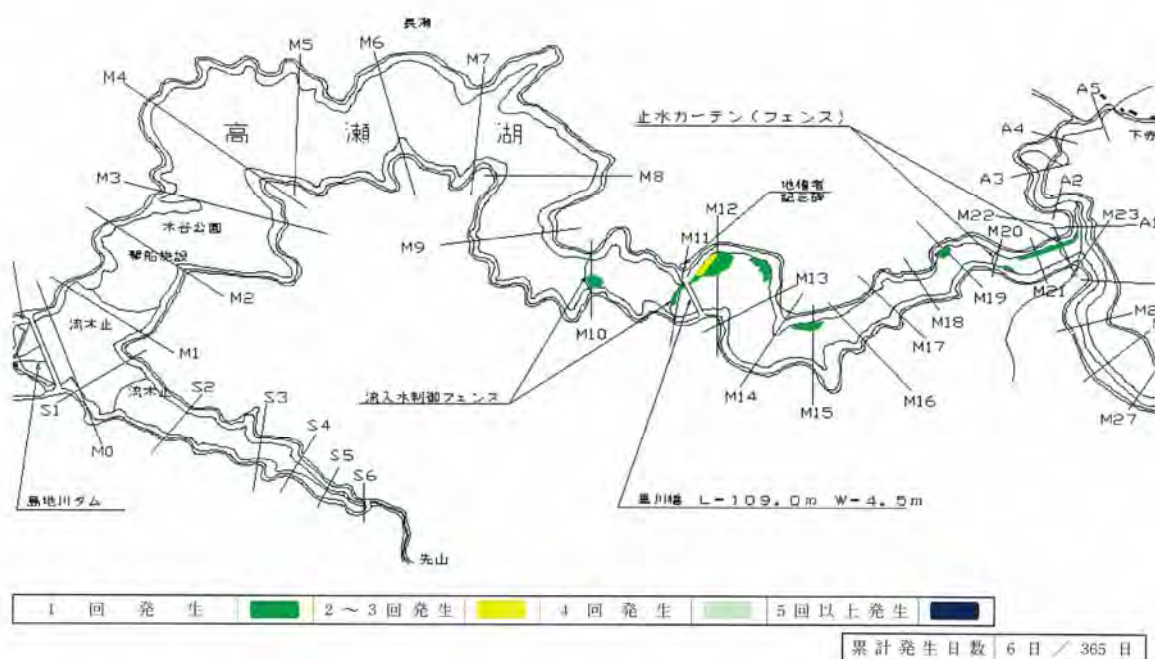
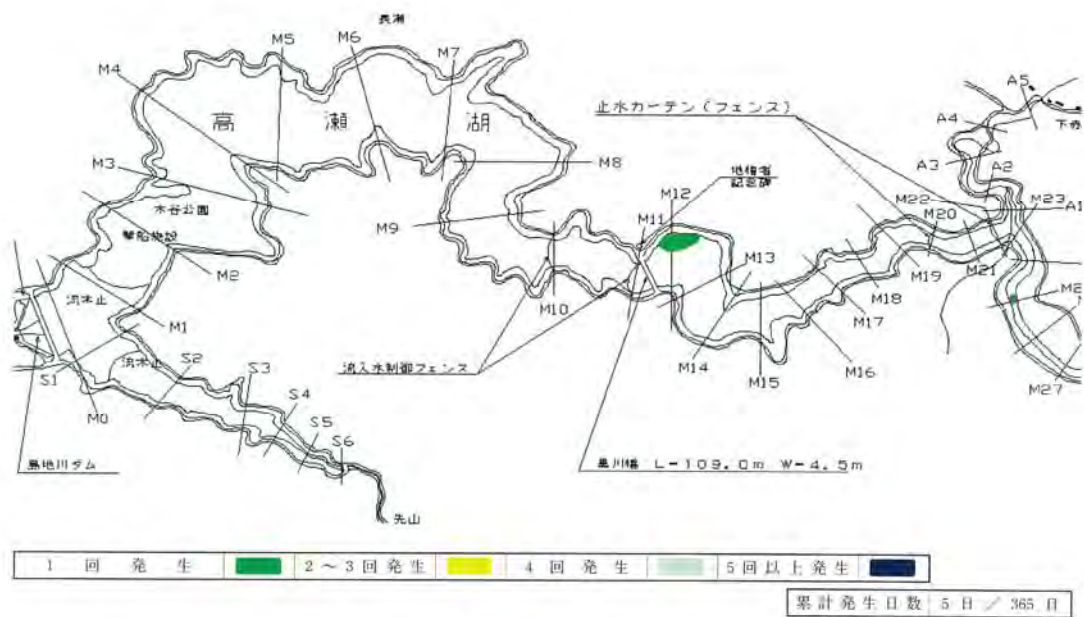
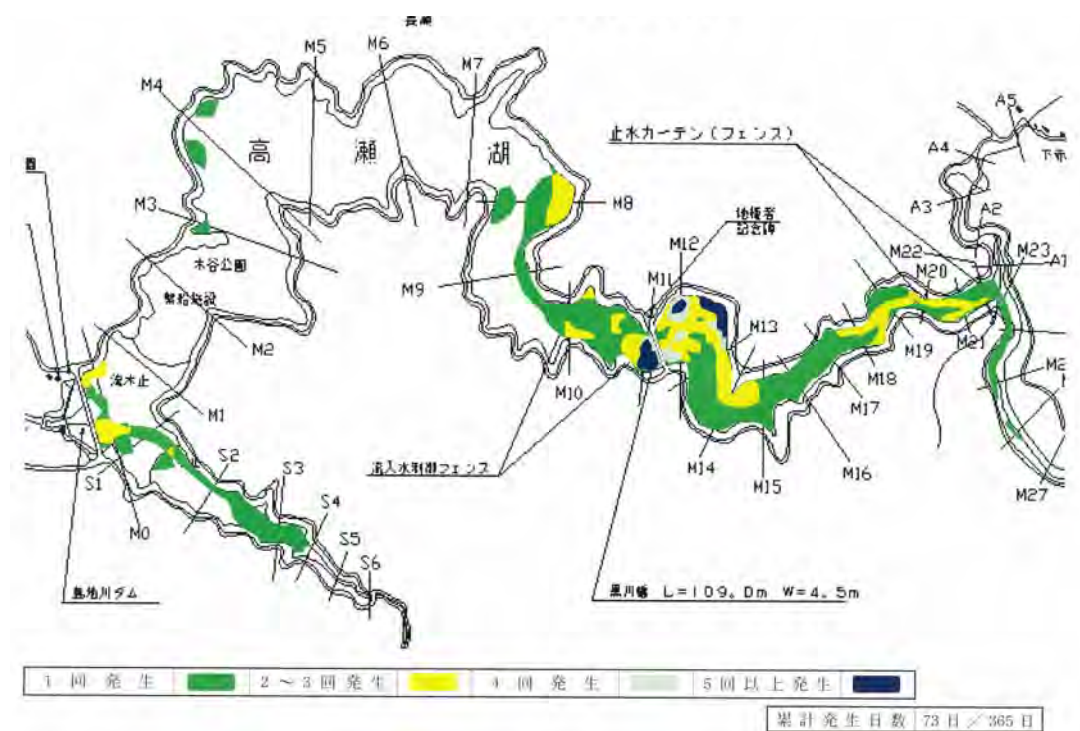
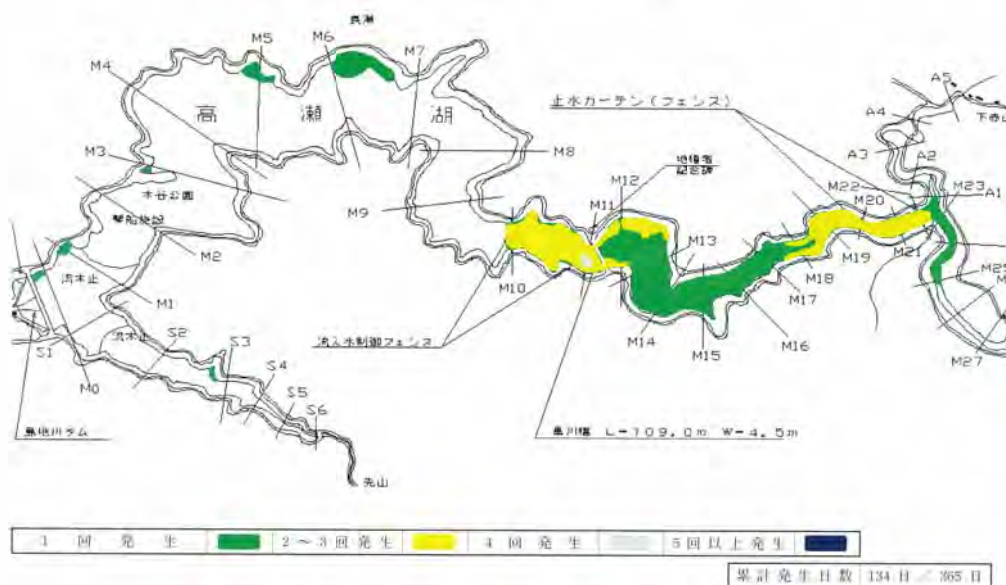
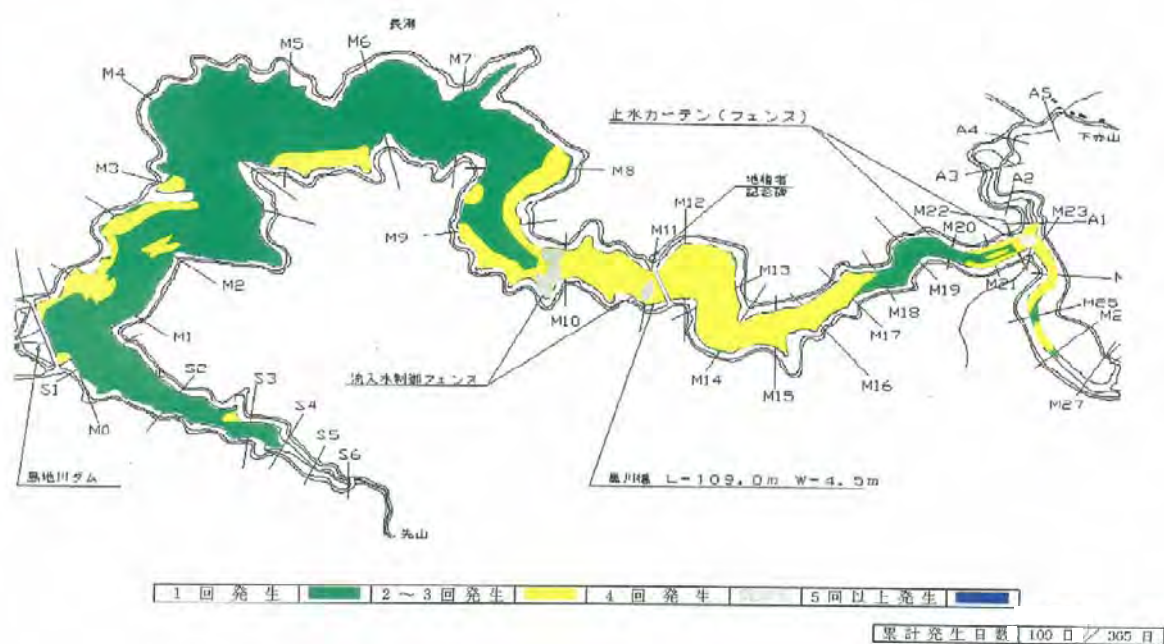
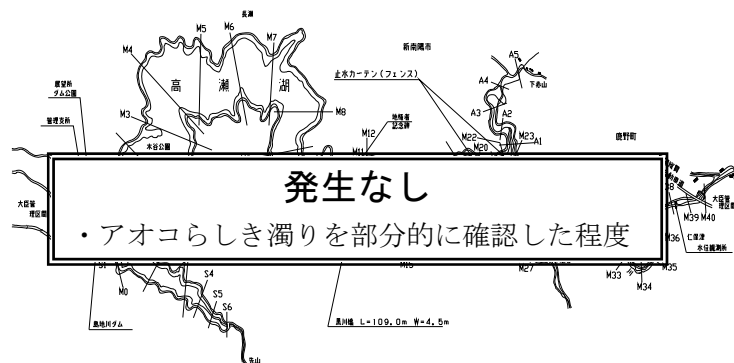
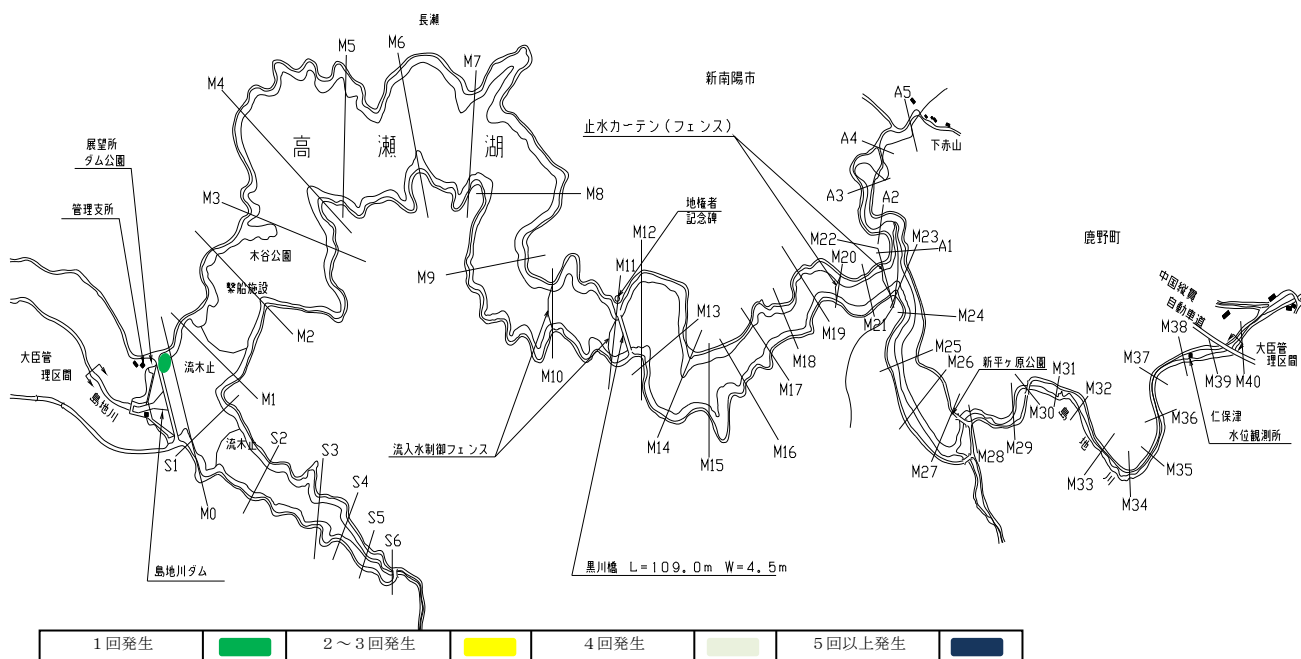
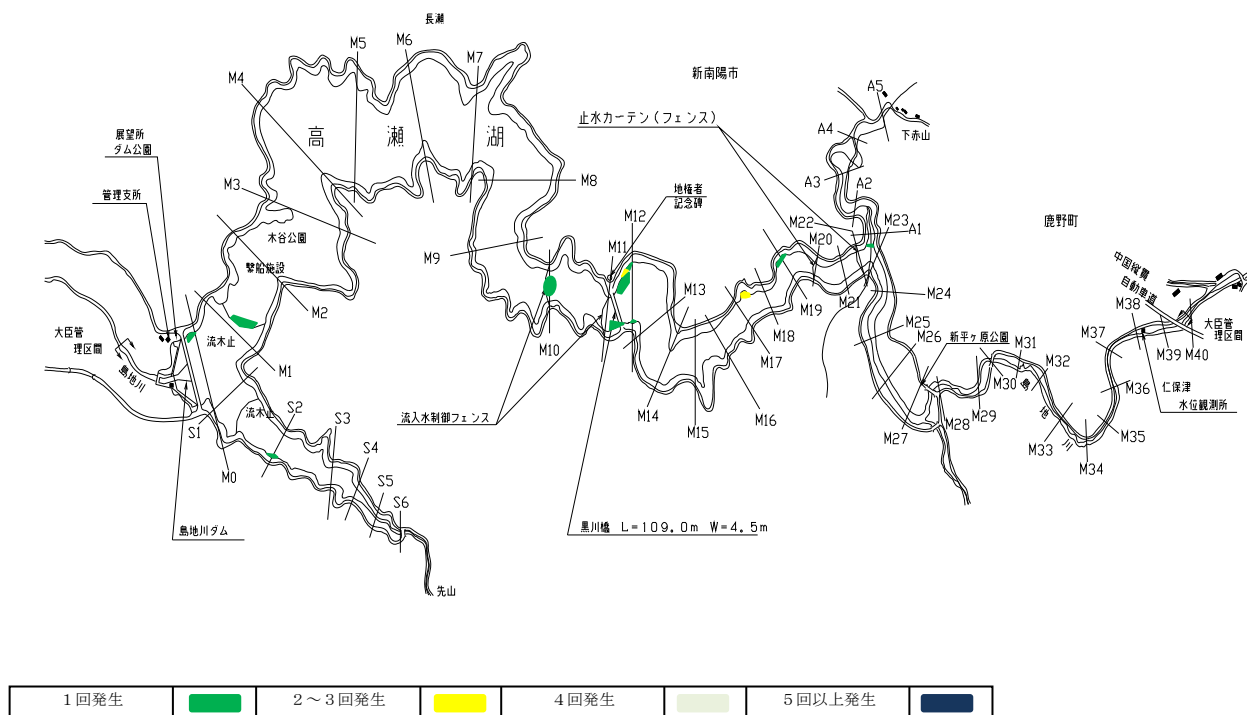
島地川ダムにおける平成15年～平成22年のアオコの発生状況を平面分布図として以下に示す。本格運用後の平成21年にはアオコの発生はなく、平成22年～平成23年も限られた範囲に数日出現したのみであり、装置運用の効果が明確に現れていると考えられる。

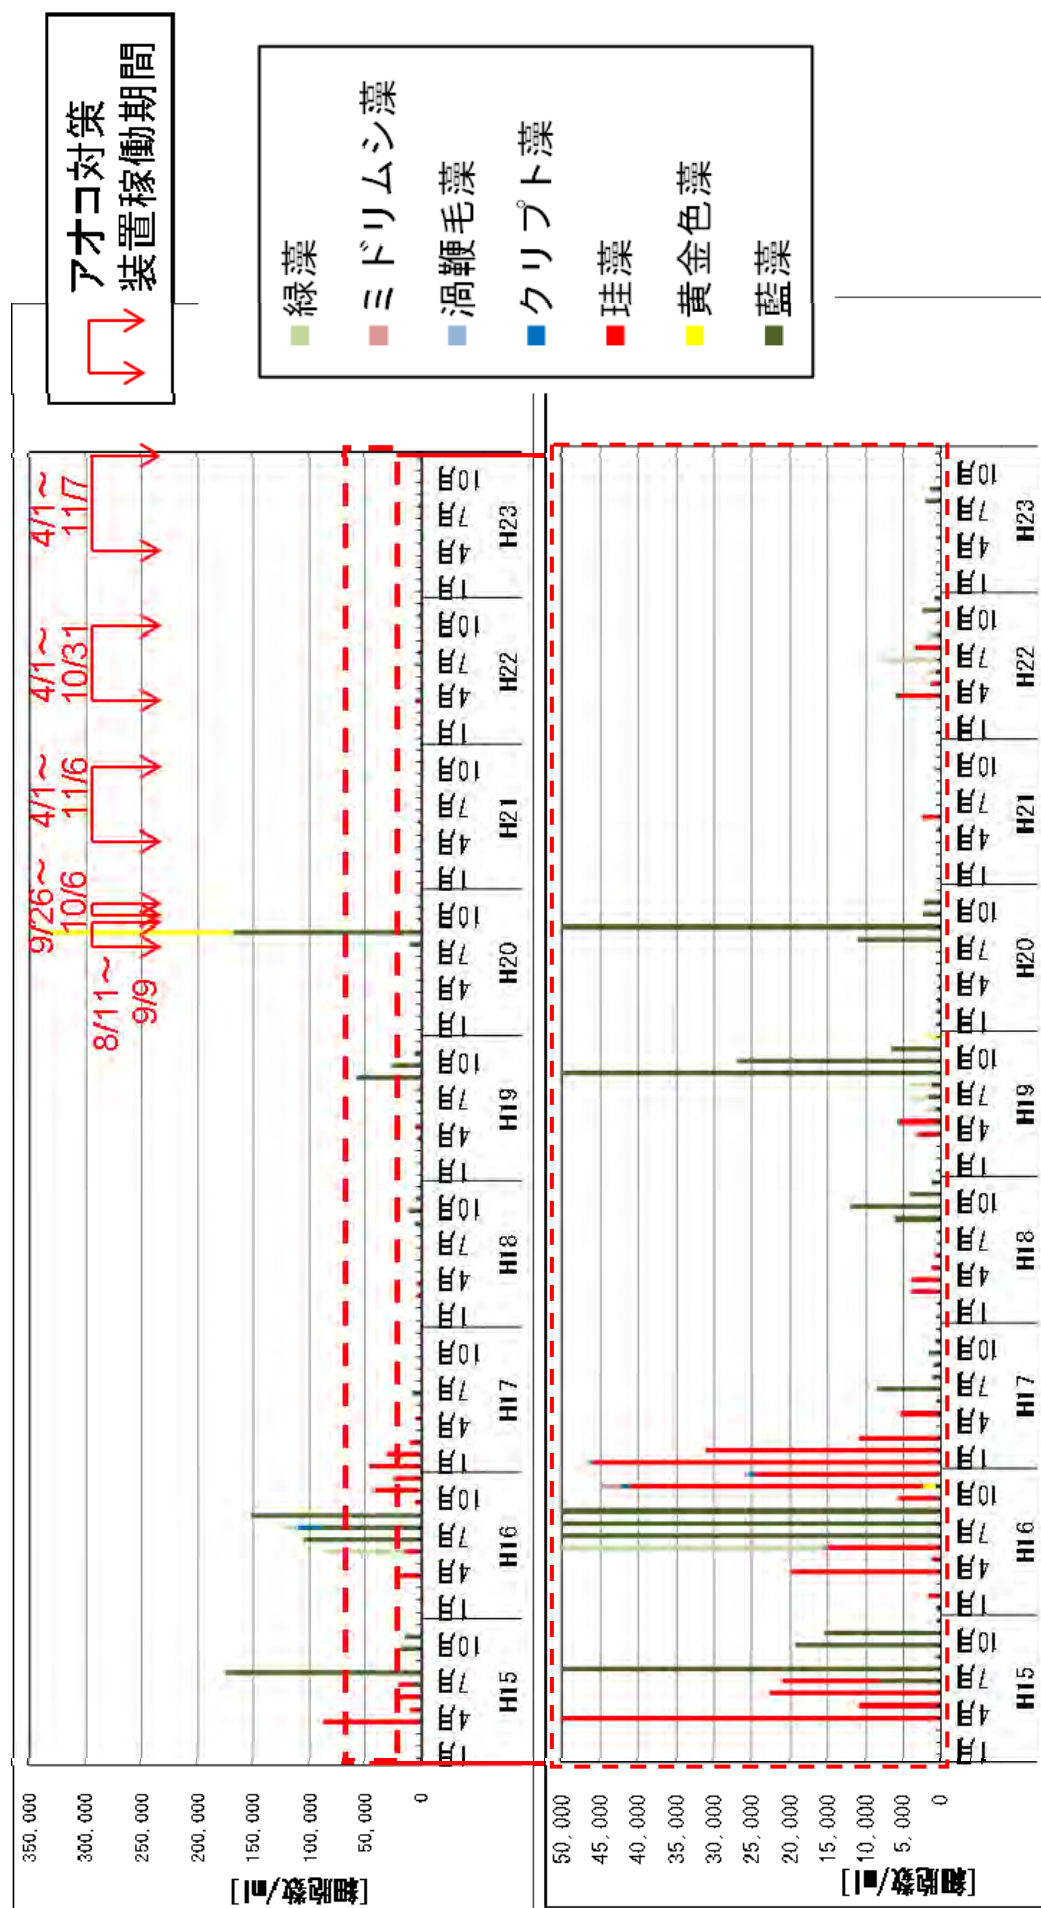
図 2-12 貯水池表層の優占種の経月変化

表層の優占種及び植物プランクトンの経月変化を図 2-12、図 2-13に示す。アオコ対策装置の本格運用前（平成15年～平成20年）には、7月から11月まで藍藻類が優占する傾向があり、かつ平成18年からはアナベナ属に変わってミクロキスティス属が増える傾向にあった。しかし、アオコ対策装置の本格運用を行った平成21年（2009）以降、細胞数が減少するとともに、**藍藻から珪藻などに優占種が変わり、かつ優占種が月替わりで変化**する傾向となっている。

ここでいう総細胞数とは、図 2-12に示した毎月の優占種の細胞数の総和を示す。

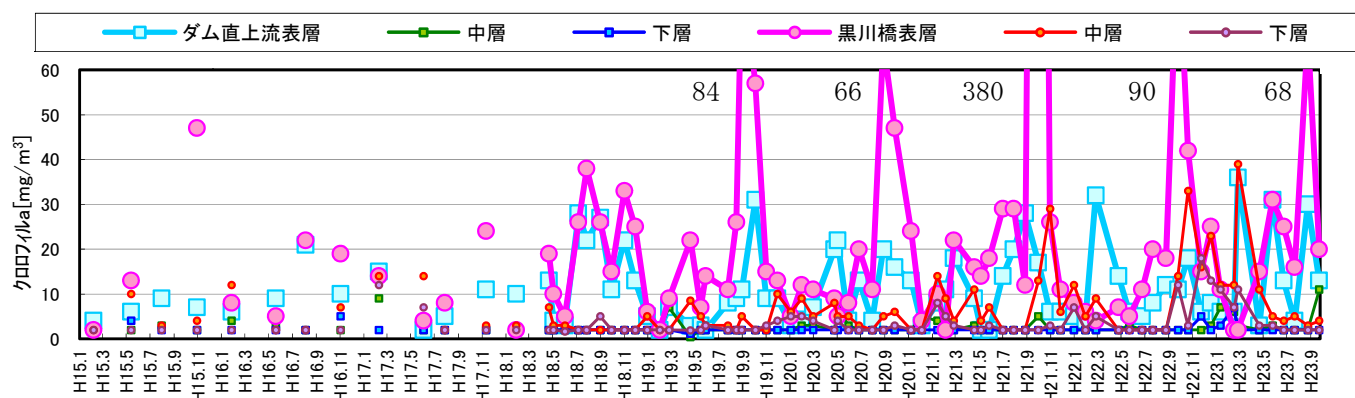
図 2-15 貯水池のクロロフィル a

次に、クロロフィル a の経年変化を図 2-15に示す。事業後も黒川橋表層で9月から10月にかけて高い月がある傾向は変わっていないが、黒川橋の平成21年10月の優占種はケラチウム（淡水赤潮の原因の一つ）、平成22年9月の優占種はボルボックスになっている。

ケラチウムは細胞の大きさが60～200  $\mu\text{m}$ と大きく\*1（ミクロシスティスは群体でも5  $\mu\text{m}$ 前後\*1）、ボルボックスは数百～数万の細胞が群体を形成するため、細胞数の割にはクロロフィル a 濃度が上昇していると考えられる。

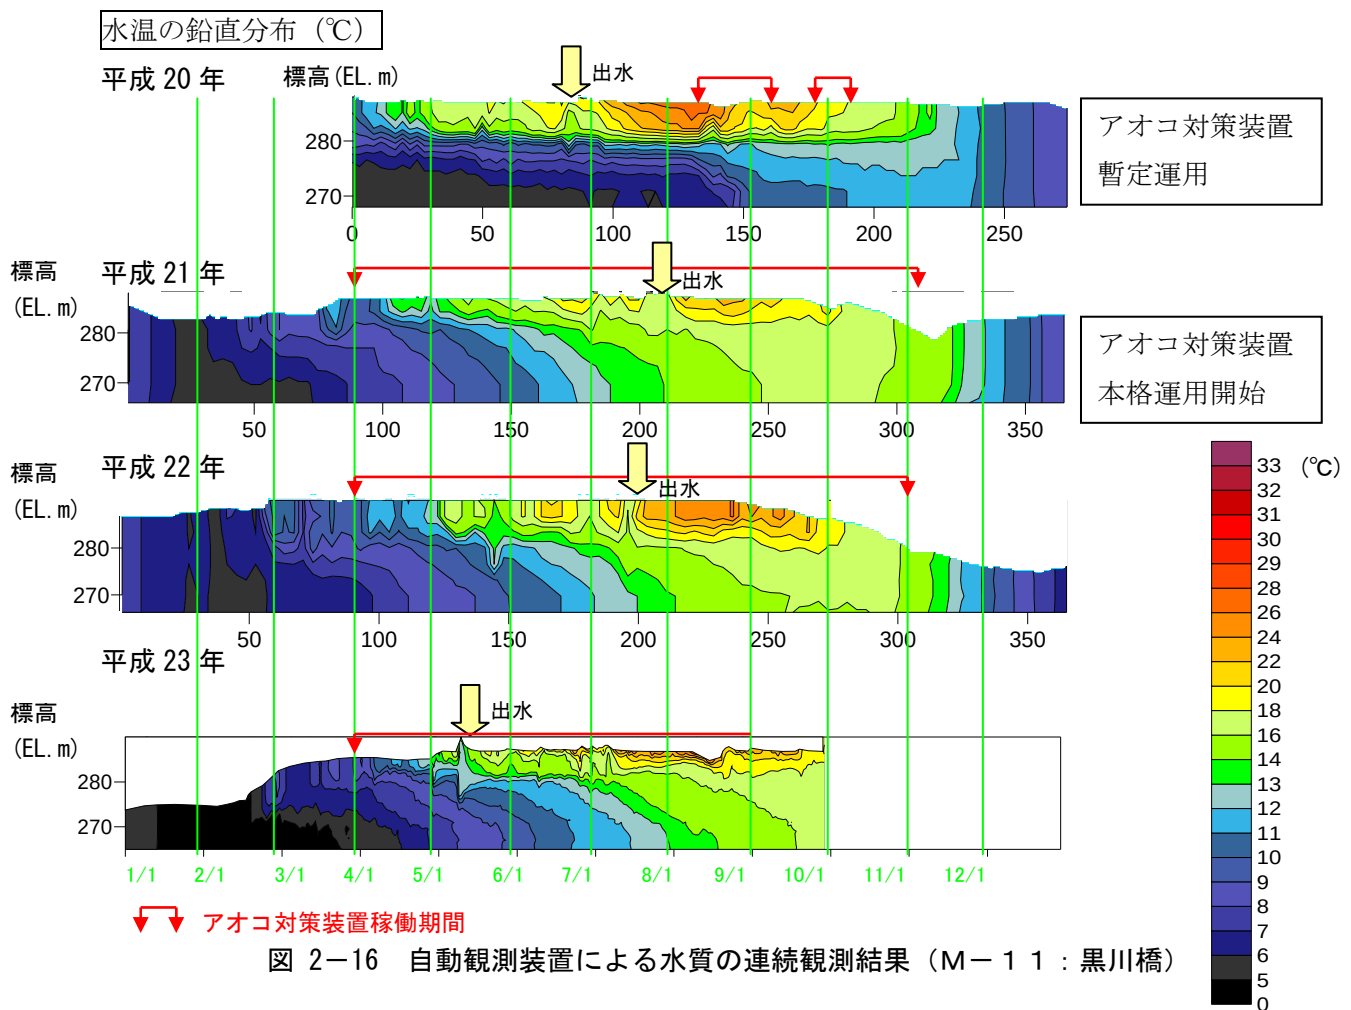
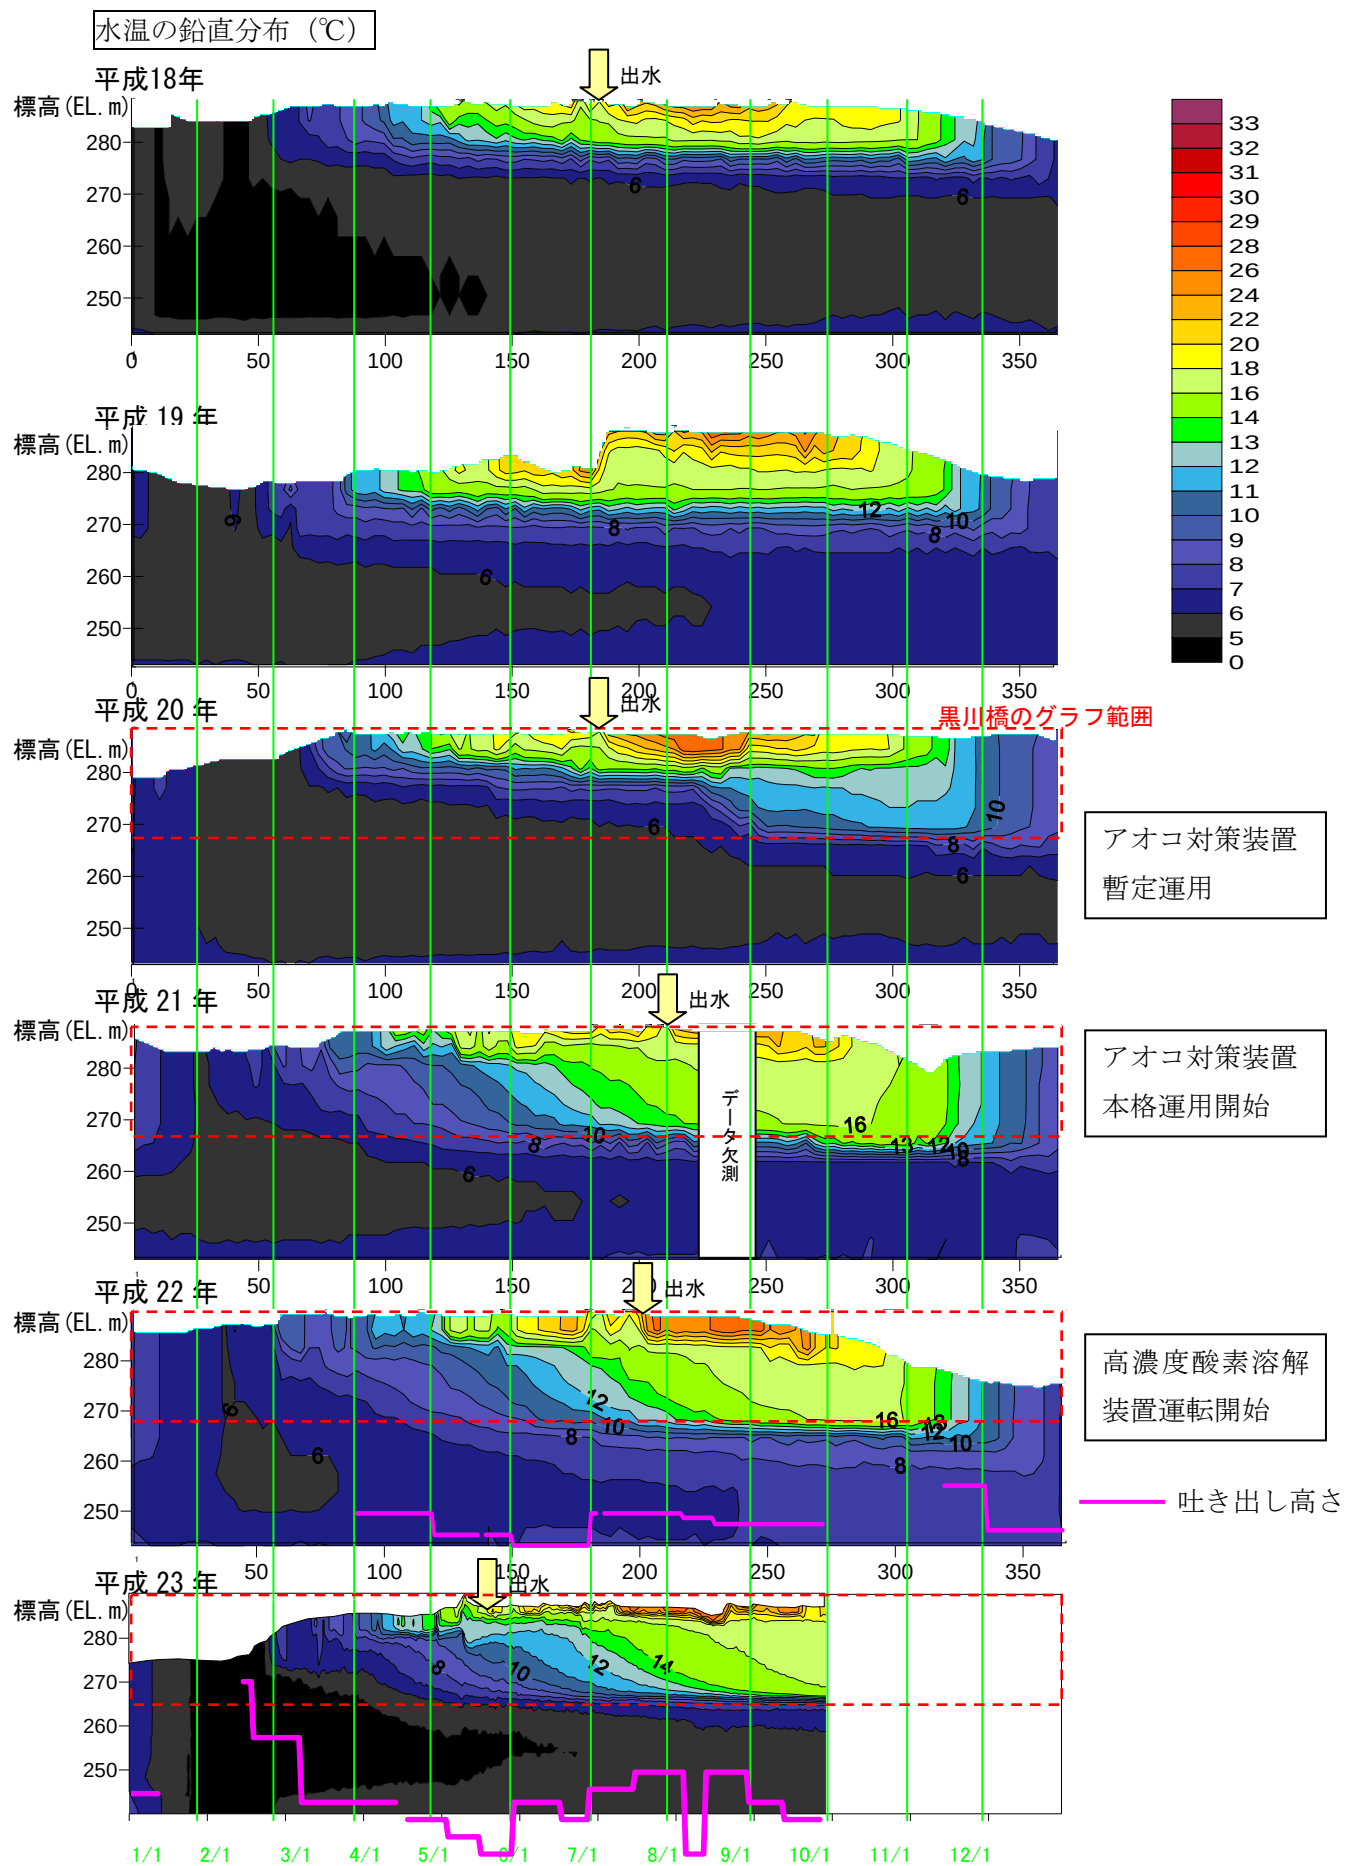
黒川橋地点（M-11）の水温鉛直分布を図 2-16に示す。温められた表層水が底層に送られるため、**水温勾配が緩くなっている**ことがわかる。また、ダムサイト（M-0）での水温観測結果を図 2-17に示す。ダムサイトにおいても、黒川橋と同様水温勾配が緩くなる効果が発揮されている。

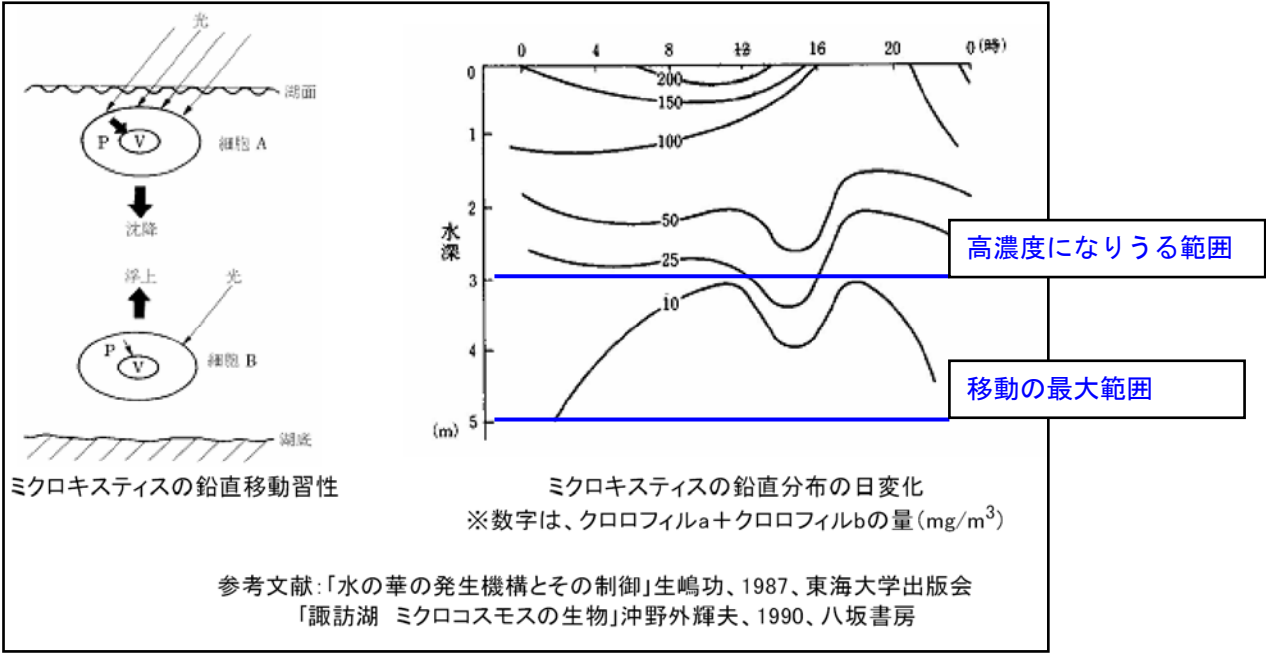
図 2-18 アオコの鉛直方向の移動習性（参考）

なお、表層勾配の算出水深は、島地川ダムの自動観測装置は表層0.5m、表層1m以深1mピッチで観測されること、ミクロキスティスの鉛直移動特性（下記文献参照）を踏まえ、表層0.5m－表層3m（高濃度になりうる範囲）、表層0.5m－表層5m（移動の最大範囲）の2とおりとした。

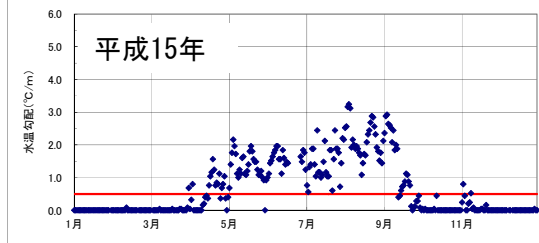
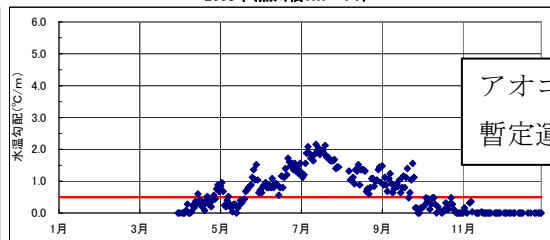
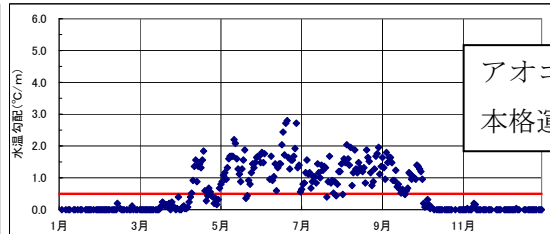
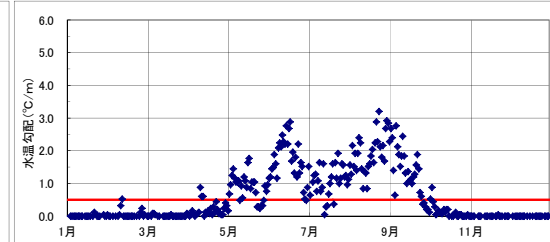
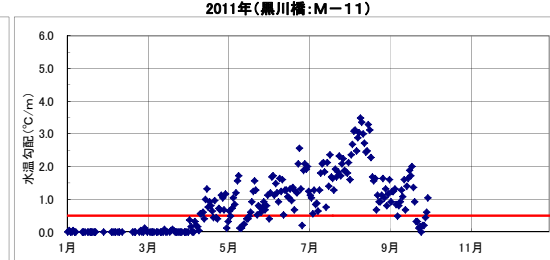
図 2-19 水温勾配(表層3m)の季節的变化

表層の水温勾配に関して、「曝気循環施設及び選択取水設備の運用マニュアル（案）」（平成17年10月版 国土交通省河川局河川環境課、以下曝気マニュアル）では曝気循環施設の運用管理指標の参考として、表層の水温勾配（水深0.1mと水深3m～5mの差で算出）が指定されていることから、ダムサイトおよび黒川橋地点、水温勾配の季節的变化を図 2-19に整理した。

曝気マニュアルでは例として0.5℃/mが示されており、これを参考に表 2-6及び図 2-19・図 2-20に示すとおり整理すると、0.5℃/m下回る日数は事業前後での大きな違いは生じていない。

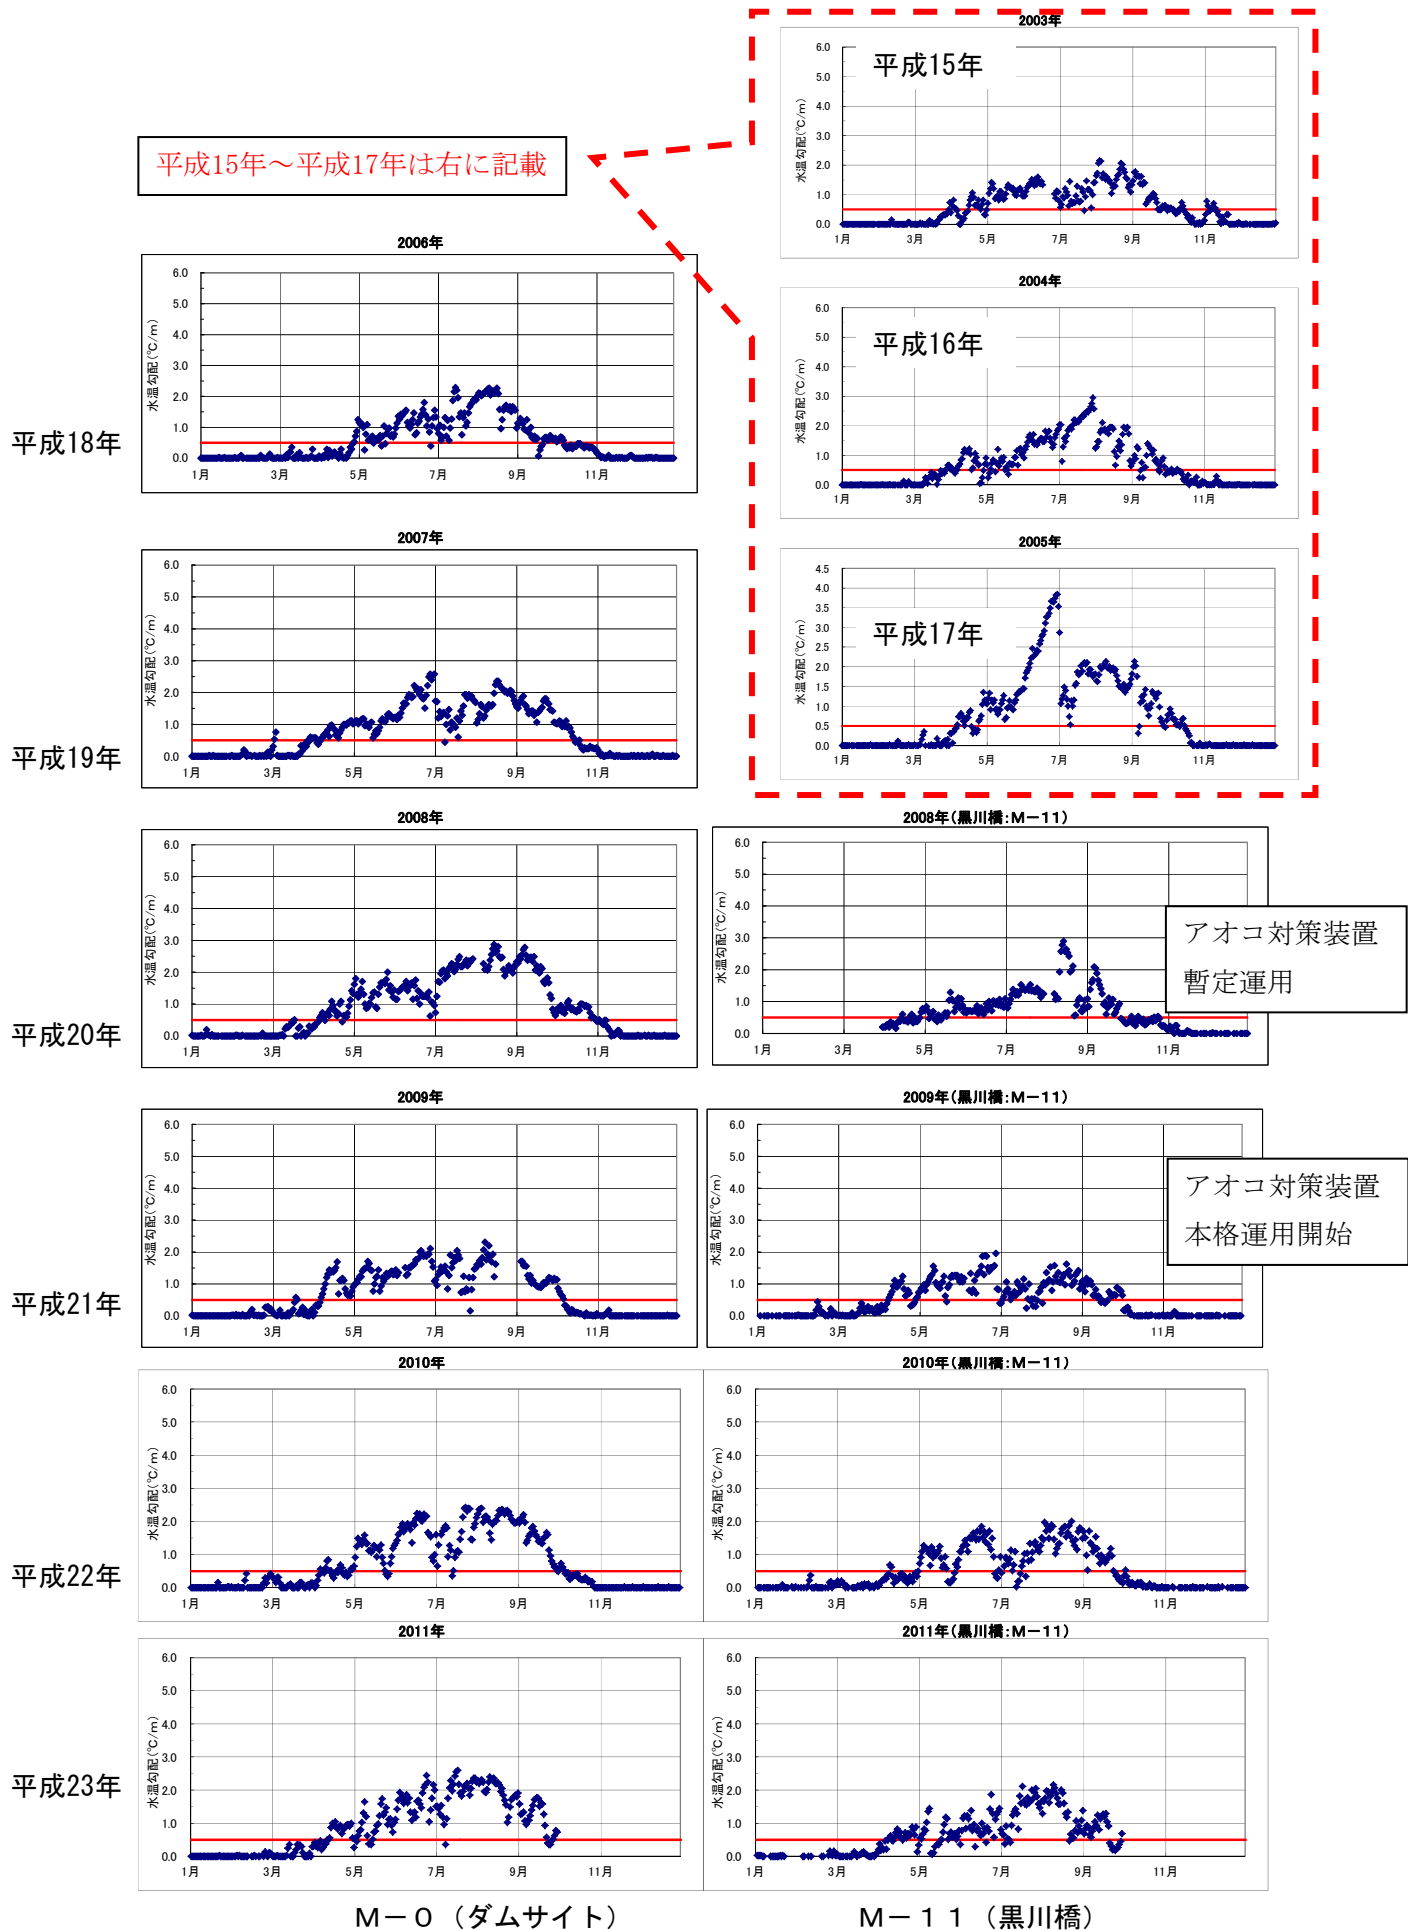
図 2-20 水温勾配(表層5m)の季節的变化

一方、水温勾配が0.5℃/mを上回った連続日数で評価すると、**アオコ対策装置は出水時に一旦水温勾配を0.5℃/m以下にさせる効果がある**と考えられる。装置を稼働している黒川橋地点の状況を表 2-7に示す。

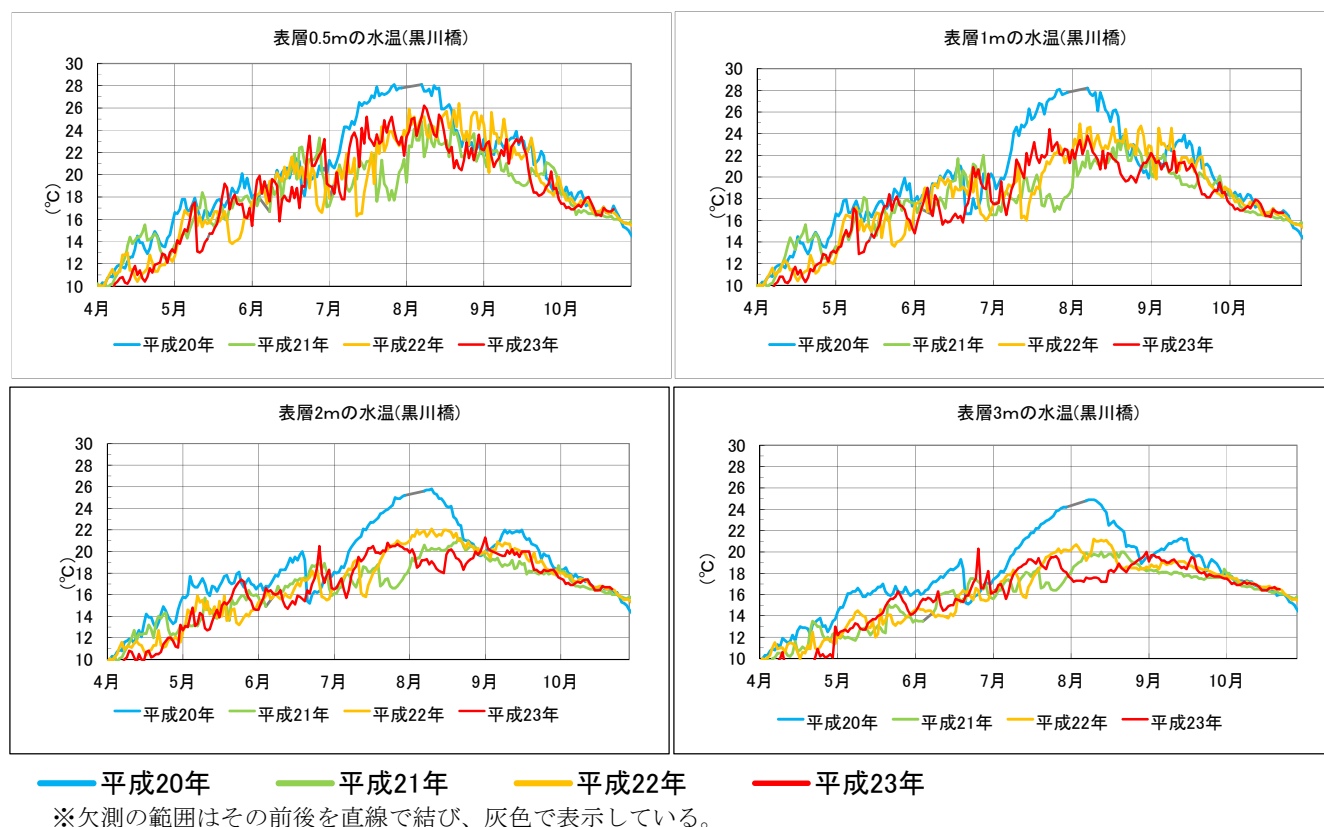
図 2-21 黒川橋表層の水温変化

ここでは、黒川橋における表層の水温を整理した。平成20年と平成21年以降を比較すると7月から8月にかけて明らかな低減が確認でき、**最大で4℃程度水温が低下**していた(図 2-21)。

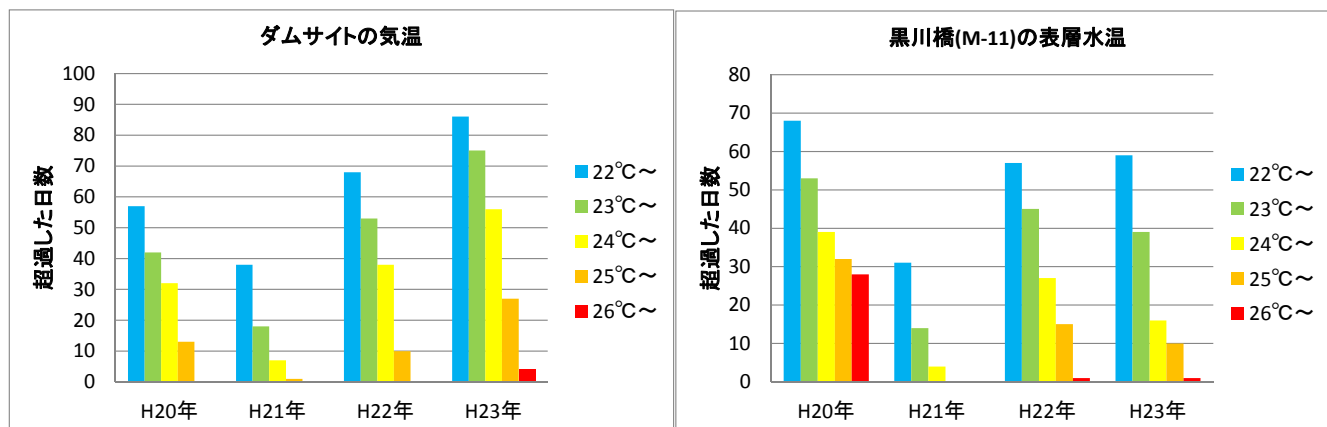
図 2-22 ダムサイトの気温と黒川橋の表層

一方でダムサイトの気温を見ると、平成20年が暑いというわけではなく、むしろ平成23年の方が暑い状況である(図 2-22)。気温と水温の関係を見ても、H20は気温の割に水温が高いことがわかる(図 2-23)。

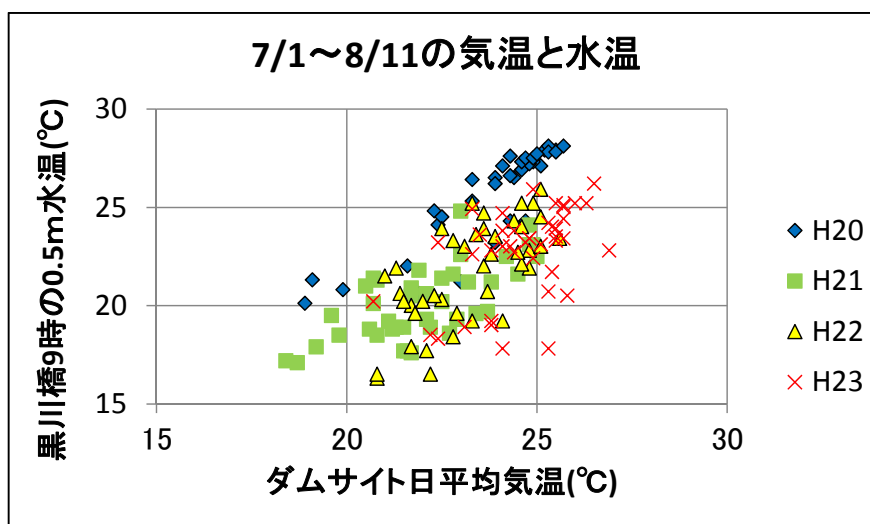
図 2-23 気温と黒川橋表層の関係

※平成20年は8月11日から装置を稼働していることから、7/11～8/11で比較を行った。水温の観測は毎日9時に行っており、8/11は稼働前のデータである。
