## 第 6 回 島地川ダム水質改善検討委員会

### 委員会資料

平成23年10月26日

国土交通省 中国地方整備局 山口河川国道事務所

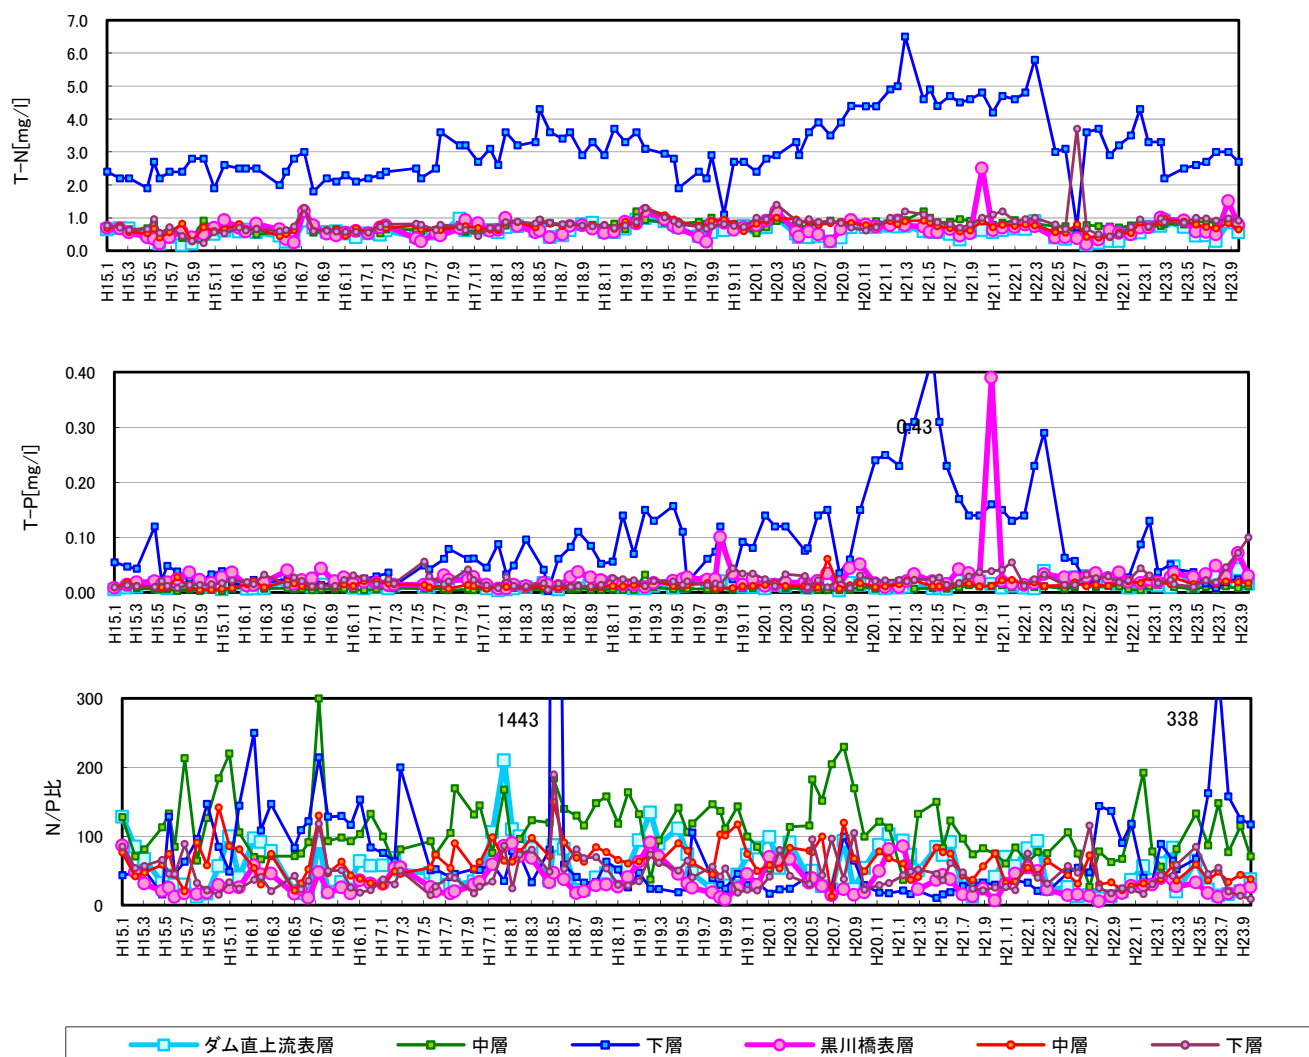
図 2-24 貯水池の T-N、T-P、N/P 比

貯水池の富栄養化状況を示す項目として、T-N、T-P、N/P比<sup>\*2</sup>を図 2-24に示す。ダム直上流底層のT-N、T-Pは平成21年まで増加傾向であったが、その後減少に転じている。

一方、表層のT-N、T-P濃度はこの9年間大きな変化はなく、N/P比も常時20を超えリン(P)制限になっていることから、アオコの発生の低減はT-NやT-Pの濃度が変化したことによるものではないと考えられる。

なお、黒川橋表層においてT-N及びT-Pの平成21年10月の値が大きくなっているのは、水質調査の4日前に出水があったため（日雨量79mmの降雨）であると考えられる。

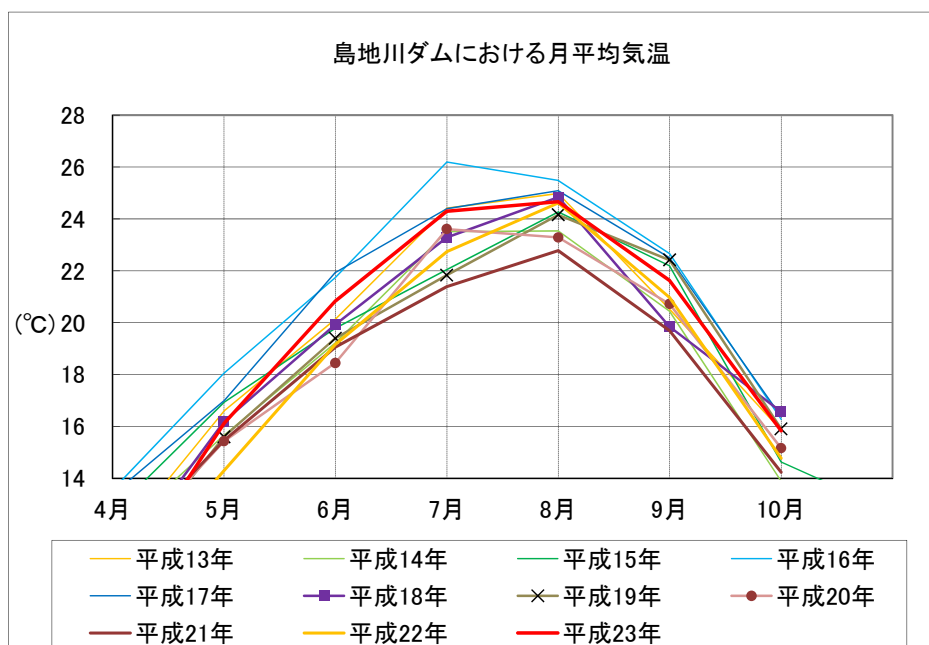
図 2-26 島地川ダムにおける月平均気温

島地川ダムの気温を以下に示す。アオコの発生しやすい春季～秋季（平成23年は9月30日までのデータである）に気温が高かったのは平成16年、平成17年、平成23年である。いずれもアオコが多かった年ではない。

アオコが多く発生した（図 2-1 p.9参照）平成18年～平成20年において、気温は平年程度である。

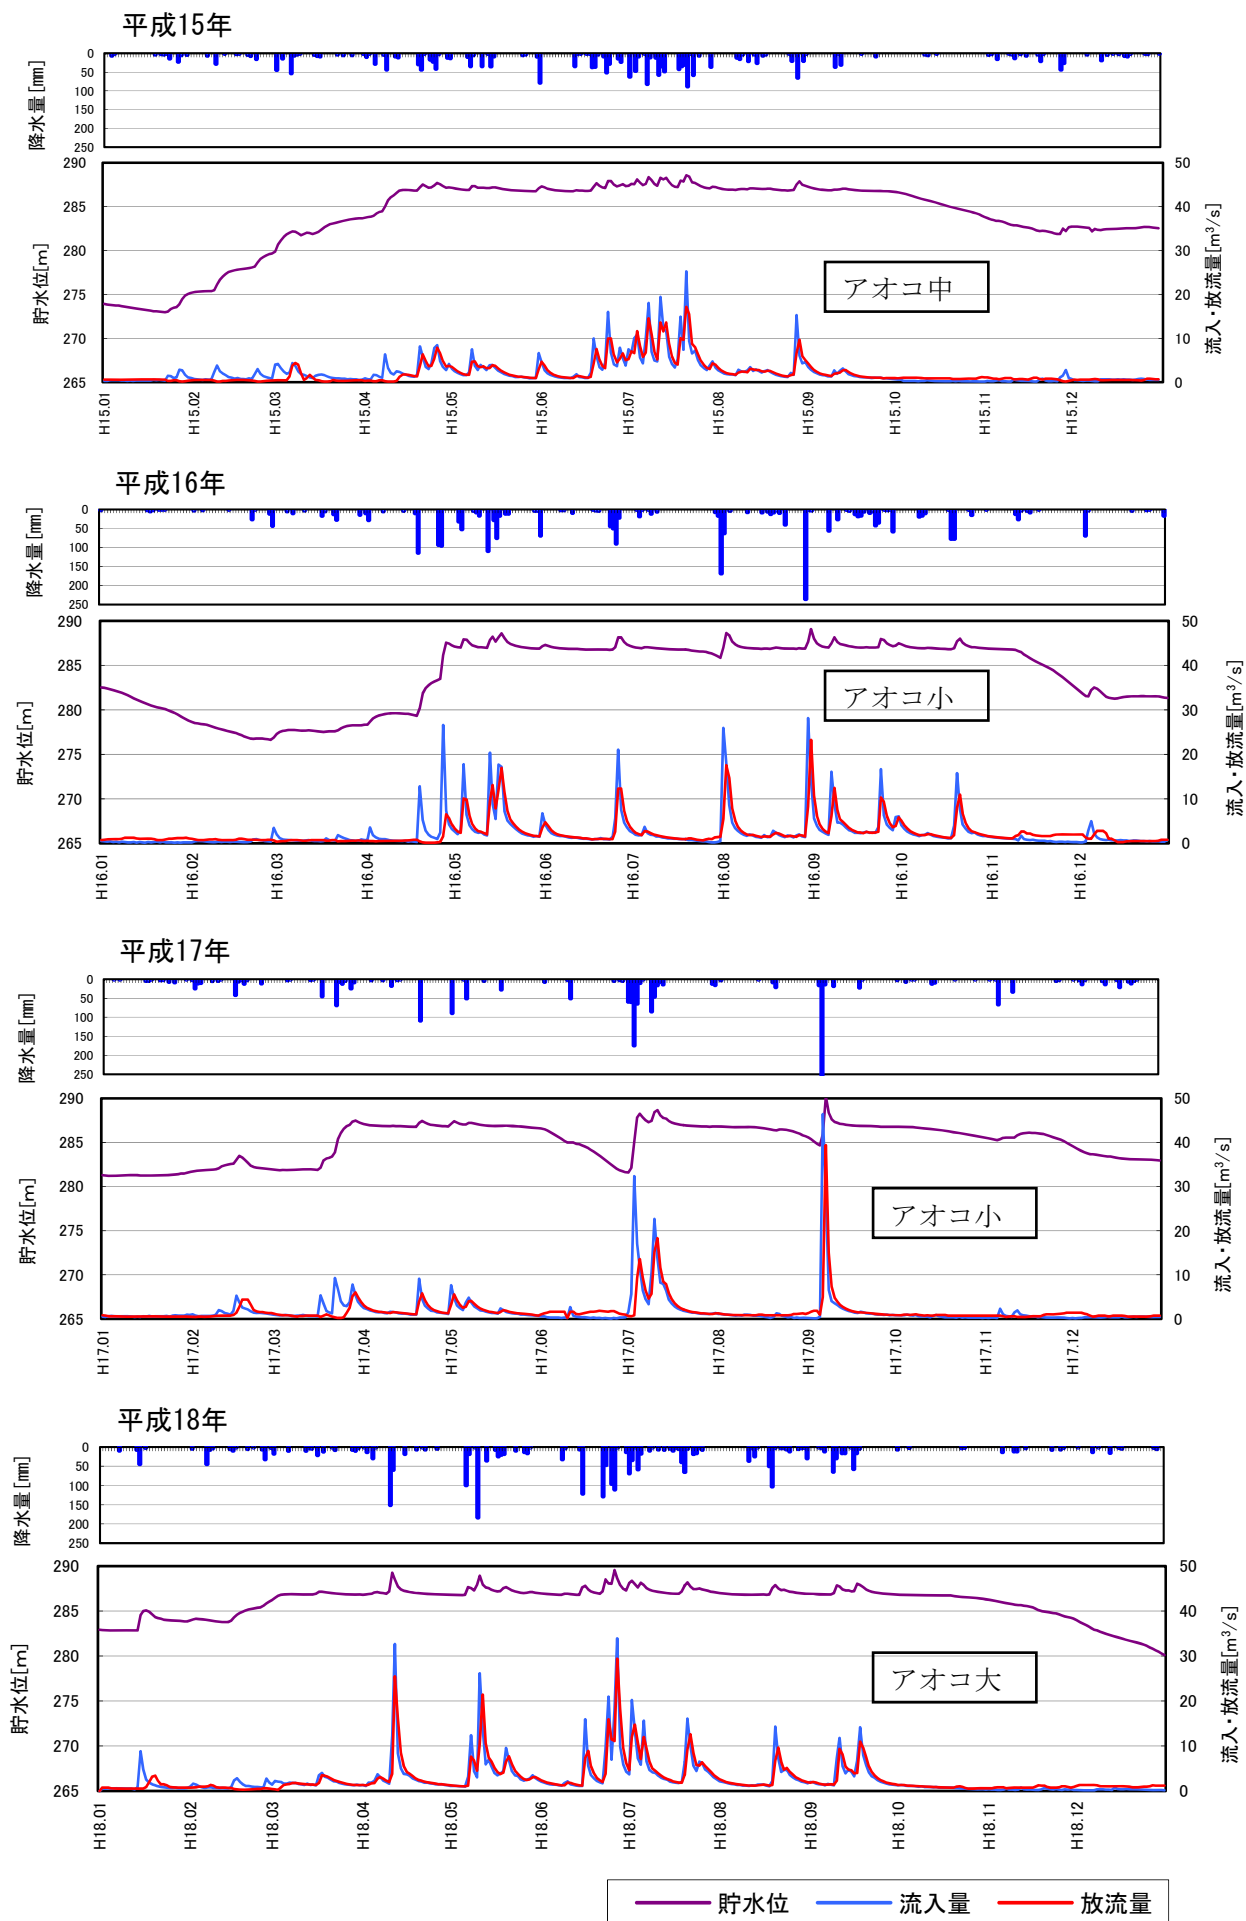
図 2-27(1) 貯水位と流入量・放流量の経年変化(1/3)

アオコ発生状況: 小: 10日以下 中: 10日～30日 大: 30日以上

※H23は9月までの集計値で作成

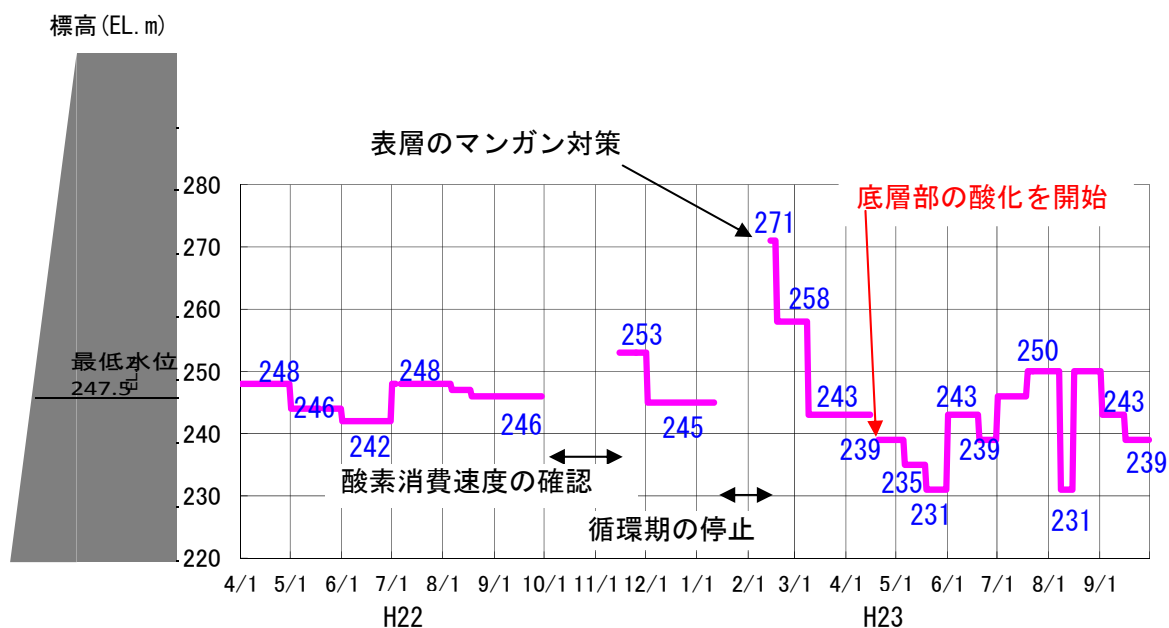
図 5-2 高濃度酸素溶解装置の吐き出し高さ

運転は24h連続稼働である。装置の吐き出し高さは図 5-2に示すとおりである。

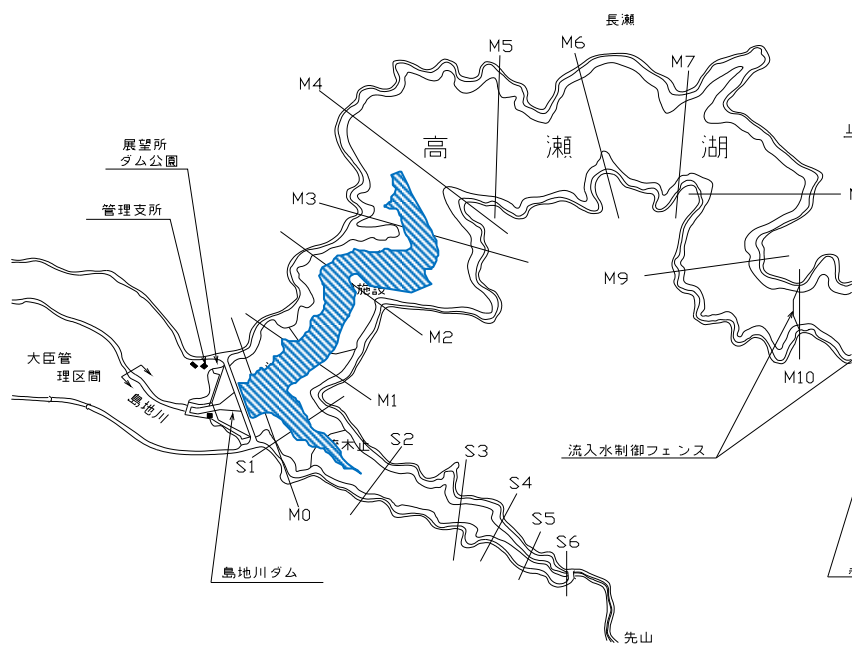
図 5-4 改善対象範囲（平面図）

※青線で示すEL. 250m以深を対象とする。

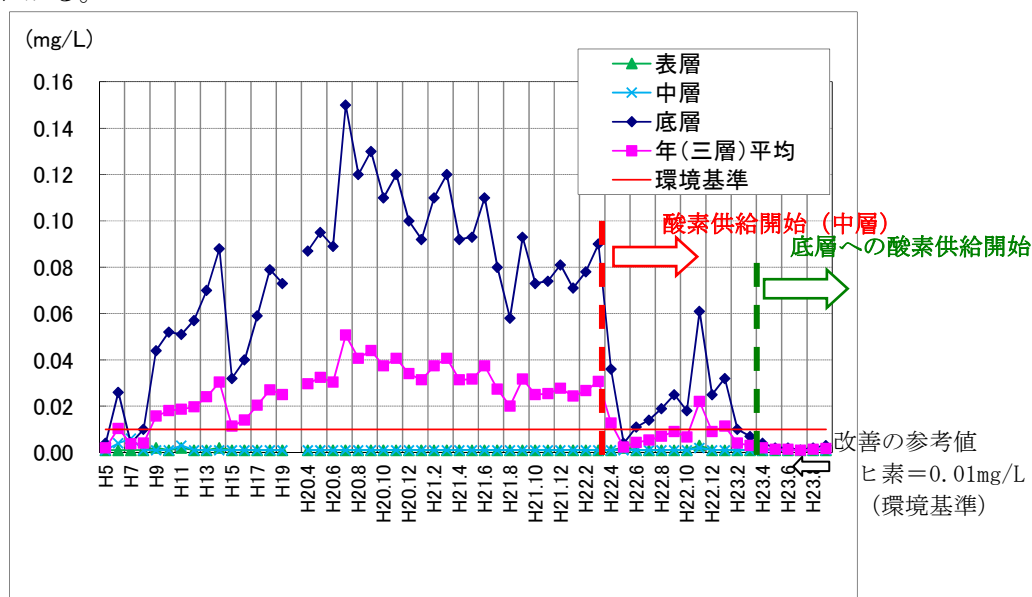
図 5-5 ヒ素の経年変化

M-1 底層（EL. 227m付近）におけるヒ素及び鉄・マンガンの低減は下記のとおりである。平成23年4月から底層部に高濃度酸素溶解装置を運用したため、鉄の酸化及びヒ素の水酸化鉄への吸着が生じている。

※平成19年12月までは定期調査の値（年1回）、平成20年1月以降は臨時調査（年12回）、平成23年4月～9月は臨時調査の速報値

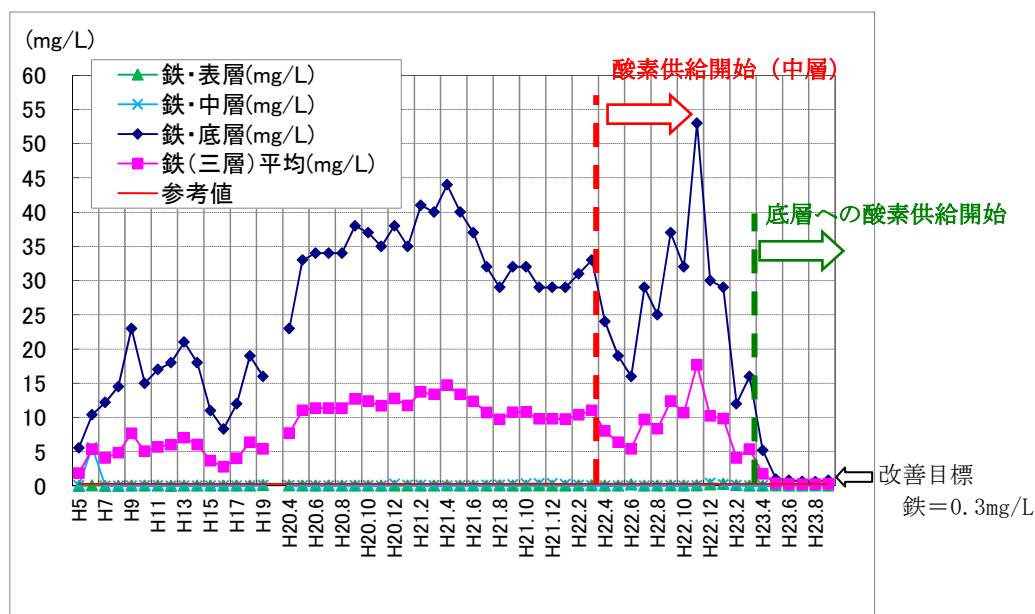
図 5-6 鉄の経年変化

※平成19年12月までは定期調査の値（年1回）、平成20年1月以降は臨時調査（年12回）、平成23年4月～9月は臨時調査の速報値

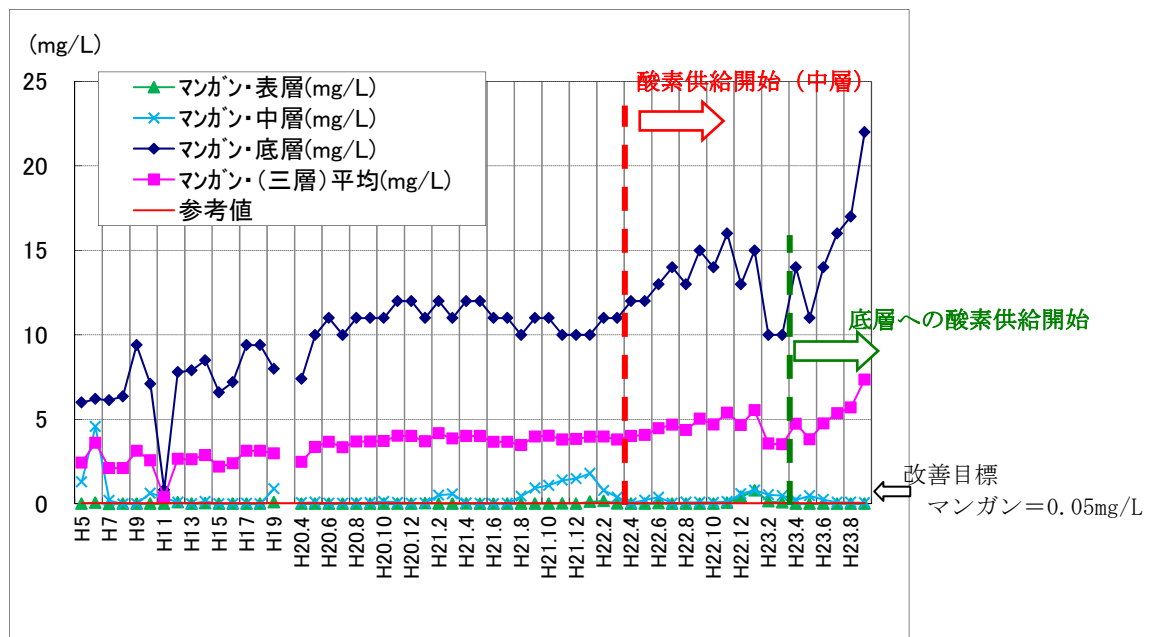
図 5-7 マンガンの経年変化

マンガンについても酸化は進んでいるものの、最深部のデータで表現しているため、濃度は低減していないが、鉛直分布を見ると（図 5-10参照）、次第に濃度が低減していることがわかる。

※平成19年12月までは定期調査の値（年1回）、平成20年1月以降は臨時調査（年12回）、平成23年4月～9月は臨時調査の速報値

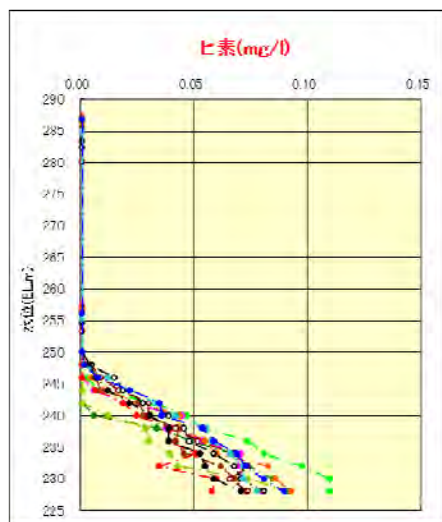
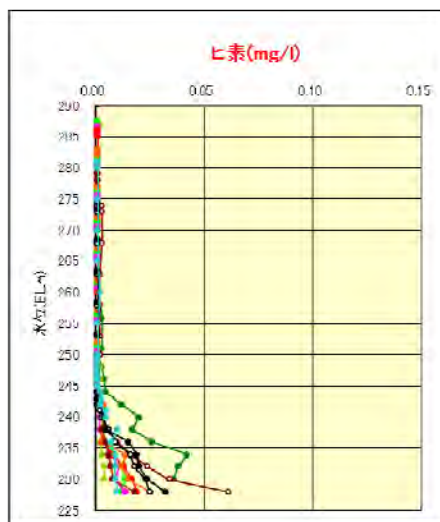
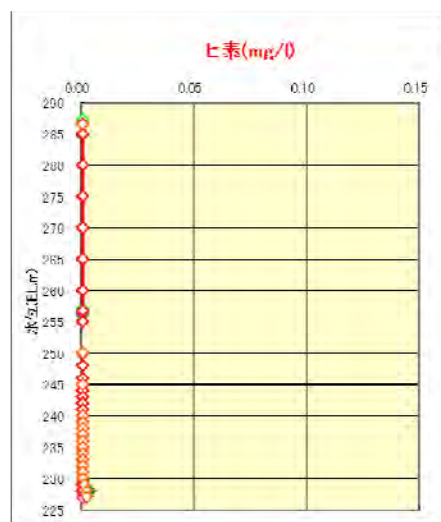
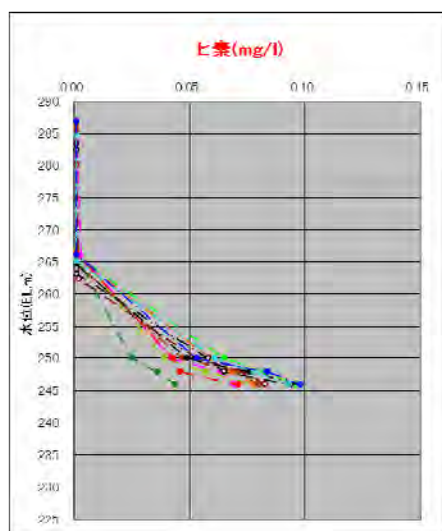
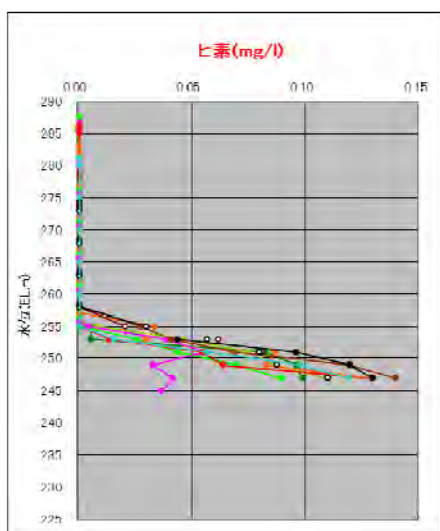
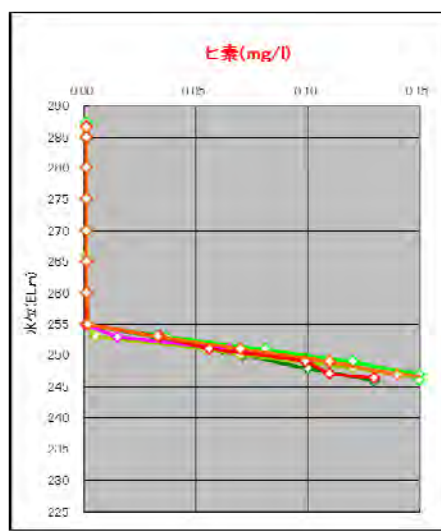
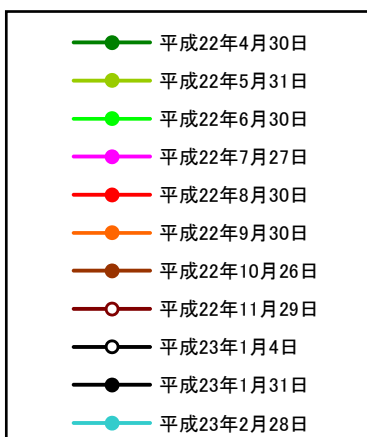
図 5-8 ヒ素の鉛直分布

中層への酸素供給開始 (H22年度)

底層への酸素供給開始 (H23年度)

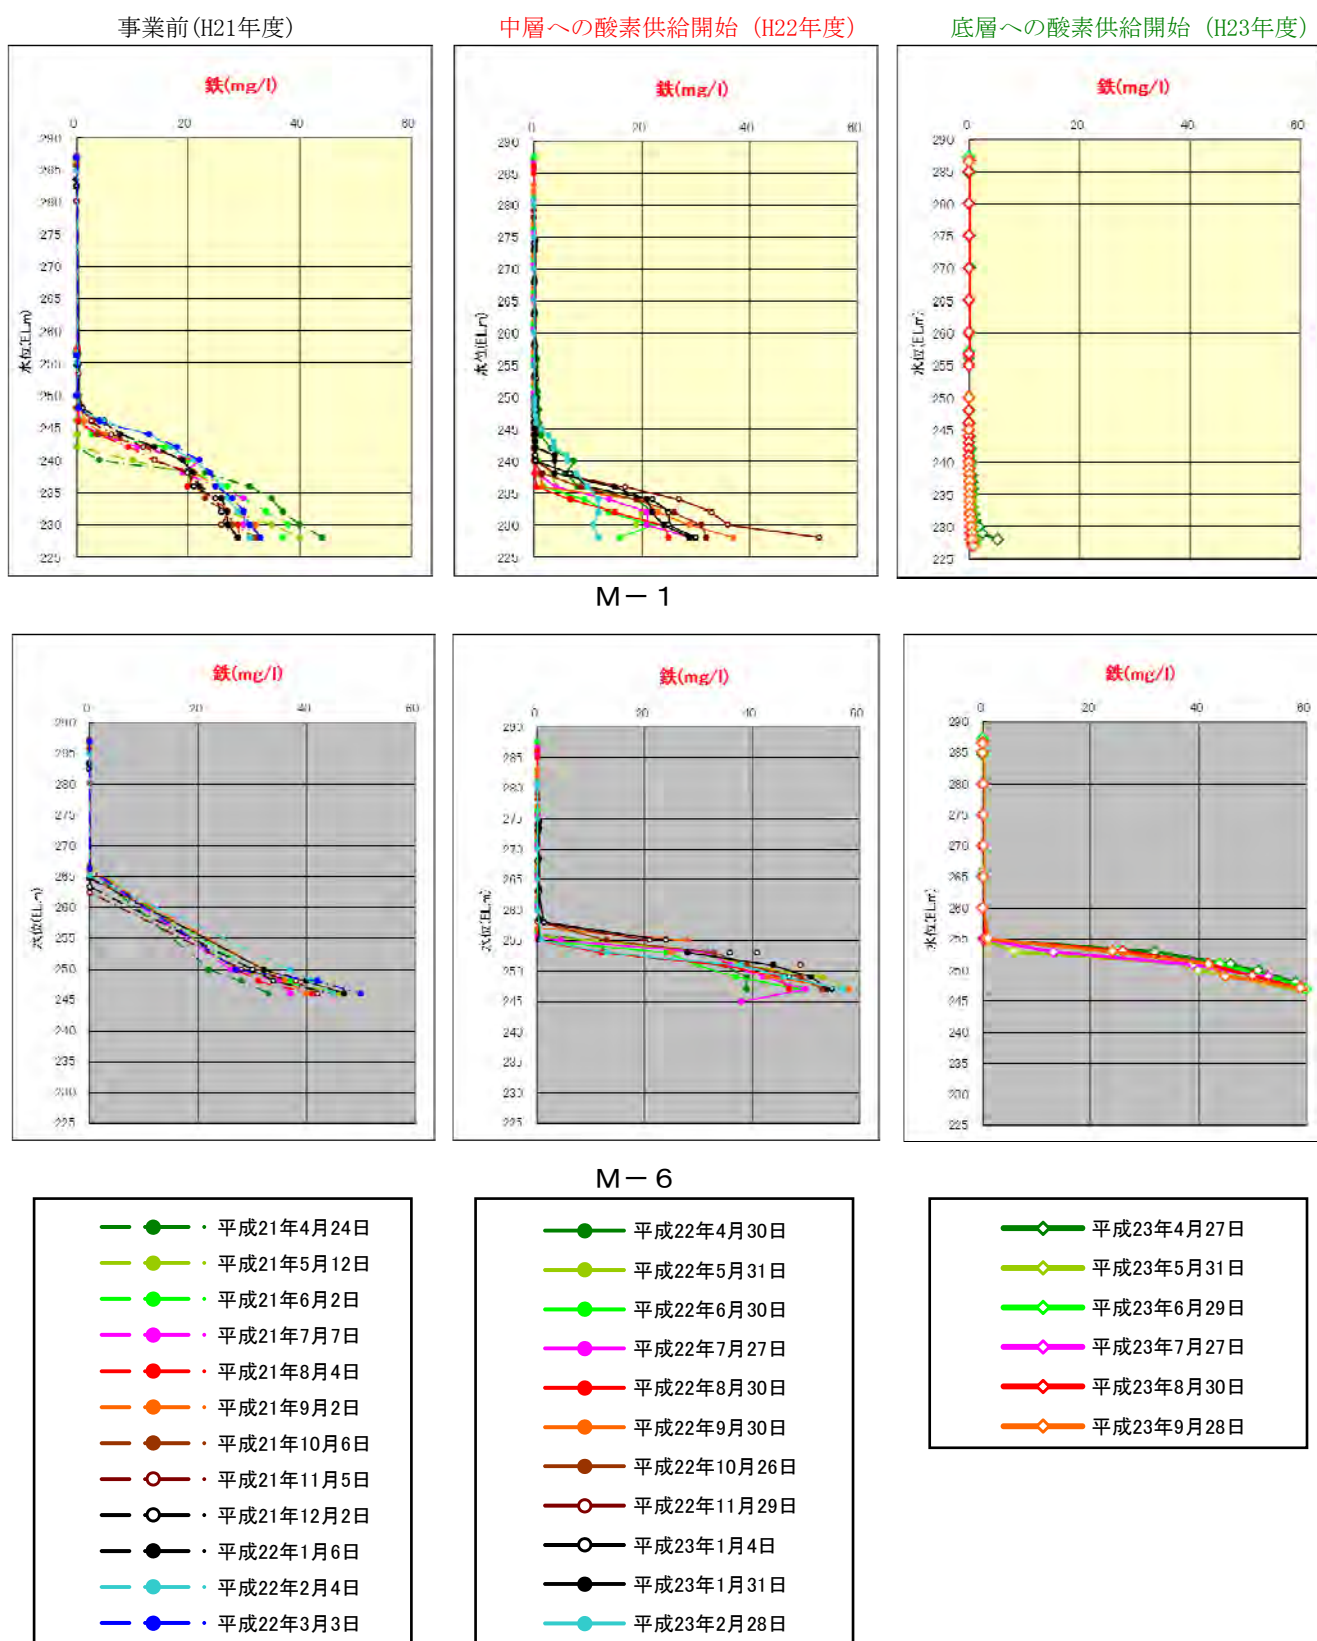
図 5-9 鉄の鉛直分布

鉛直方向の低減状況を示す。底層部への酸素供給を受け、M-1の鉄もほとんどなくなっている。一方、酸素の届いていないM-6（供給対象外）では変化はみられない。

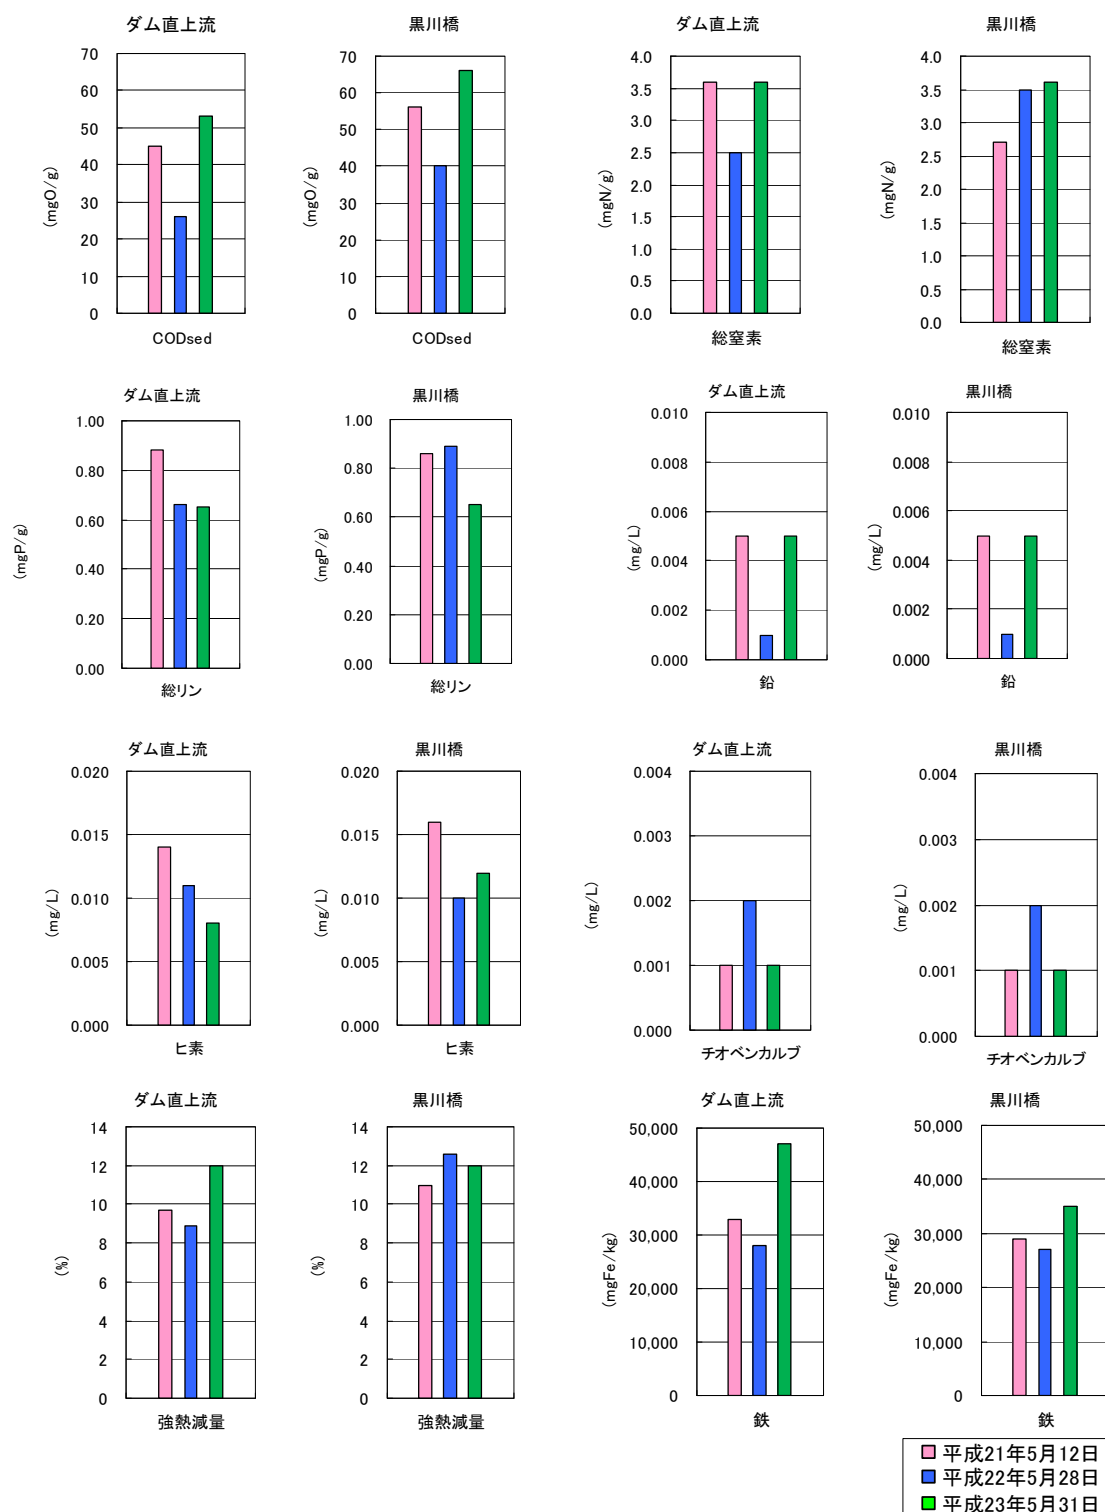
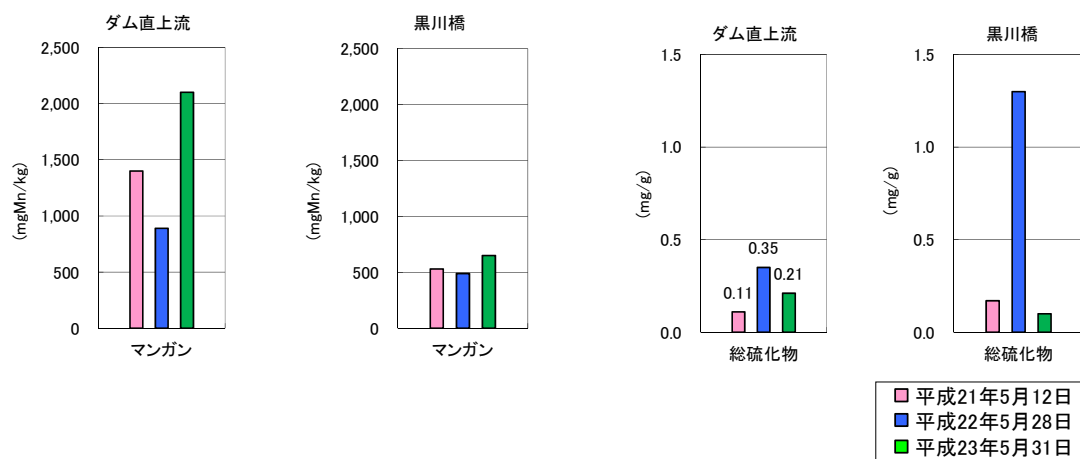
図 5-15(1) 底質調査結果 (M-1 : ダム直上流、M-11 : 黒川橋)

底質について、酸素供給前（平成21年）、酸素供給2ヶ月後（平成22年）、酸素供給14ヶ月後（平成23年）の調査結果を以下に示す。酸素供給前（平成21年）と比較して酸素供給14ヶ月後（平成23年）に3割以上変化があったものは、ダム直上流において、ヒ素（－43%）、鉄（＋42%）、マンガン（＋50%）、総硫化物（＋91%）、黒川橋で総硫化物（－41%）であった。
