対策事例：国道190号 西割交差点改良（宇部市西割）（H19）

全県版（直轄道路）

ヒヤリ地図

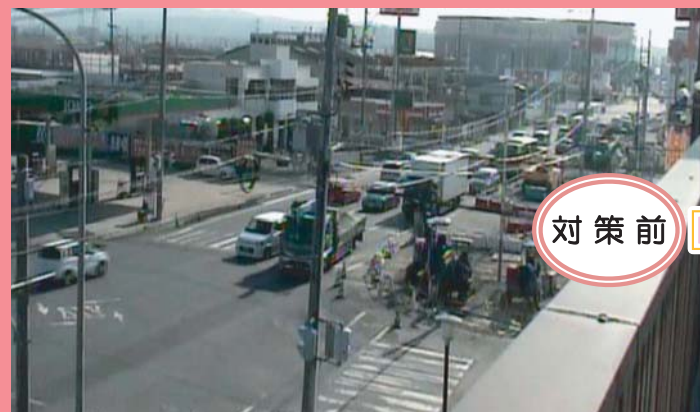
対策前

- 死傷事故率の高い交差点で、日常的に交通渋滞が発生するポイントでもあります。
- 渋滞時の追突事故や無理な車線変更による接触事故、右折時の衝突事故が多発しています。

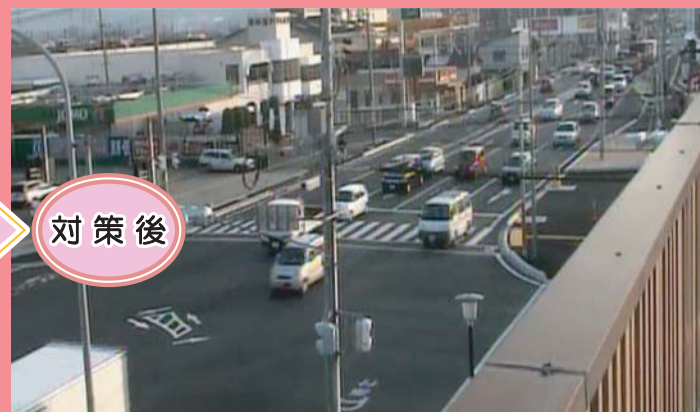
対策後

- 交通渋滞や停止車両への衝突事故を引き起こしていたため、右折レーンを整備しました。
- 通行者の安全性を高めるため、自転車歩行者道を整備しました。

- 無理な車線変更が大幅に減少しました。
- 人身事故が半減しました。
- 右折レーンの設置により交通の流れがスムーズになりました。
- 渋滞の長さが最大で約1km（約80%）減少しました。
