佐波川河川整備計画（原案）

【国管理区間】

概要説明資料

国土交通省
中国地方整備局

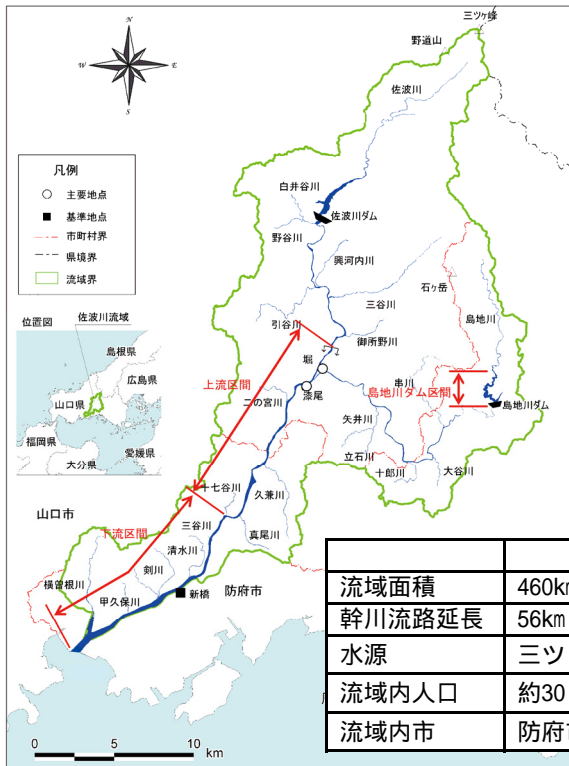
佐波川流域の諸元

諸元	
流域面積	460km ²
幹川流路延長	56km
水源	三ツヶ峰 (標高970m)
流域内人口	約30,000人
流域内市	防府市、山口市、周南市

- 佐波川は、流域面積460km²、幹川流路延長56kmの一級河川です
- 水源は三ツヶ峰に発し、山間峡谷部から防府市街地を流れ周防灘に注ぎます
- 流域内人口は約3万人です
- 山口県のほぼ中央に位置し、防府市、山口市、周南市の3市を含みます
- 自然豊かな環境に恵まれ、山口、防府、周南地域の社会、経済、文化の基盤を形成しています

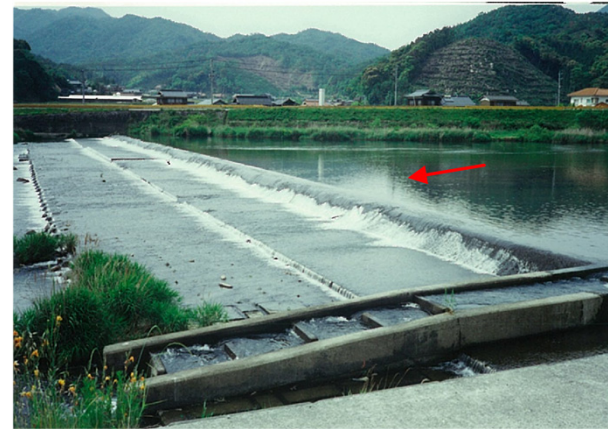
固定堰の例（西大津堰）

- 直轄区間には、水利用のための取水堰として、固定堰14基、可動堰1基が存在しています
- 大規模な洪水が発生すると、固定堰による水位上昇が発生しています

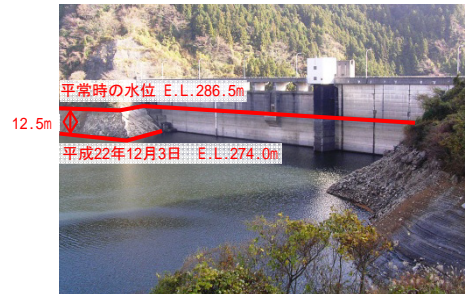
湯水時の島地川ダム湖（平成22年12月撮影）

- ・ 近年、佐波川では**取水制限を伴う湯水が度々発生**し、湯水対策支部を設置しました
- ・ **取水制限が実施された湯水年**は、昭和48年、昭和53年、昭和57年、平成6年、平成19年及び平成22年です
- ・ これまでの湯水で、**取水制限による被害の報告はありません**

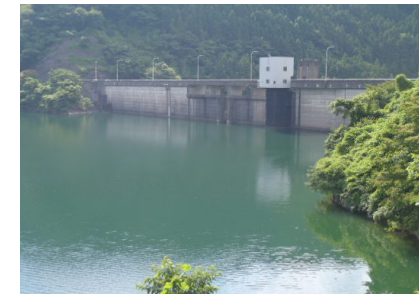
平常時の島地川ダム湖（平成25年7月撮影）

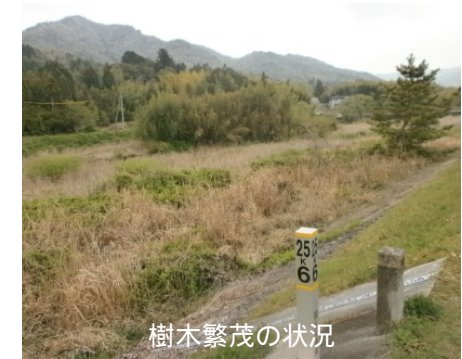
樹木繁茂の状況

- ・ 樹林化により洪水流下を阻害している箇所（水位の上昇や流木の発生）が存在します
- ・ 樹木繁茂状況を把握するとともに、洪水の安全な流下の支障とならないよう、生物の繁殖期や生息場所を考慮し、計画的に樹木伐開する必要があります

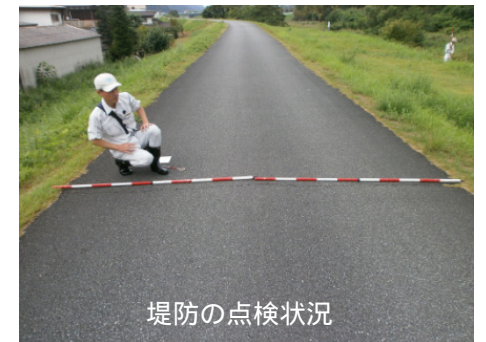
- ・ 日々の巡視・定期的な点検を実施しています
- ・ 出水時は、堤防の高さや幅不足、漏水、のり崩れのおそれのある箇所を重点的に監視しています
- ・ 今後も巡視・点検等による継続的な監視や損傷箇所の補修が必要です

堤防の点検状況

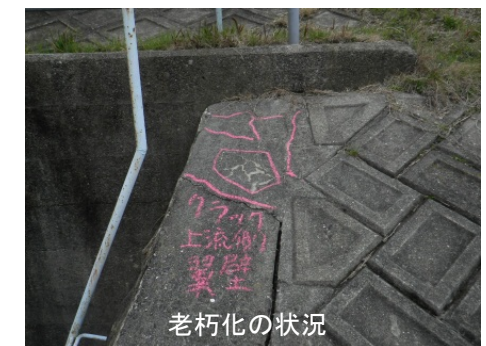
老朽化の状況

- ・ 機能を十分に発揮できるように、平常時の目視点検を実施しています
- ・ 今後、老朽化により機能の低下が懸念され、施設の長寿命化の促進や更新コストの平準化や抑制が必要です
- ・ 樋門等の操作員の高齢化や人員不足が懸念されます
- ・ 橋や堰等の許可工作物は、適正な維持管理が実施されるように、施設管理者へ指導助言が必要です

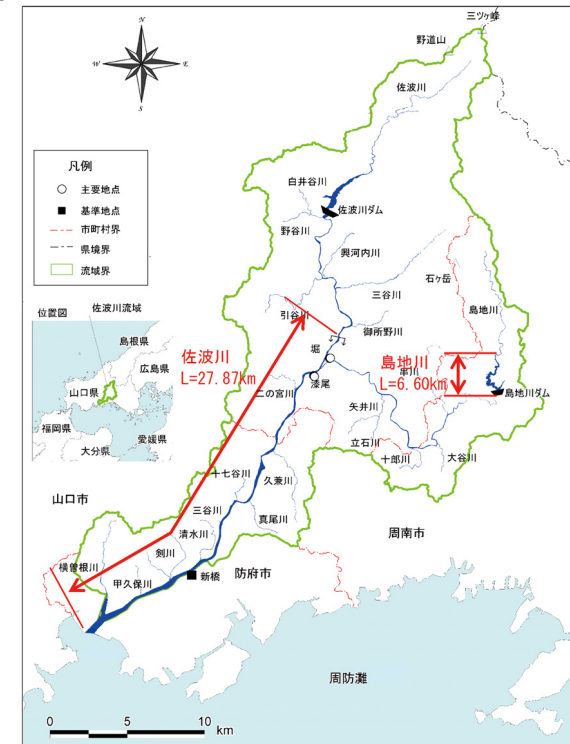
佐波川水系河川整備計画の対象区間

河川名等	上流端	下流端	延長 (km)
佐波川	左岸：山口県山口市徳地堀字土井の内2356番の1地先 右岸：山口県山口市徳地堀字北野835番地先	海に至る	27.87
島地川ダム 島地川	左岸：山口県周南市大字巢山字川尻1027番地先 右岸：山口県周南市大字巢山字出合1475番地先	左岸：山口県周南市大字高瀬字下地吉26番地先 右岸：山口県周南市大字高瀬字石原迫431番地先	6.60

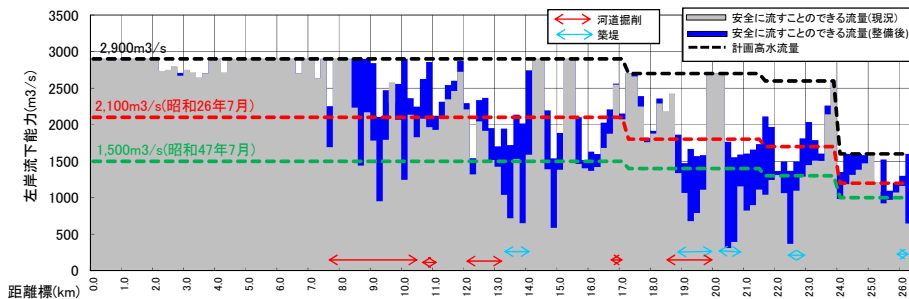
現状流下能力及び整備後の流下能力

本計画に定めた河川整備の実施後には、**下流区間（上右田堰より下流）**においては、戦後最大洪水である昭和26年7月洪水が再び発生した場合でも浸水被害を防止することが可能となり、**また上流区間（上右田堰より上流）**においては、戦後第2位の洪水である昭和47年7月洪水が再び発生した場合でも家屋の浸水被害の発生を防止することが可能です

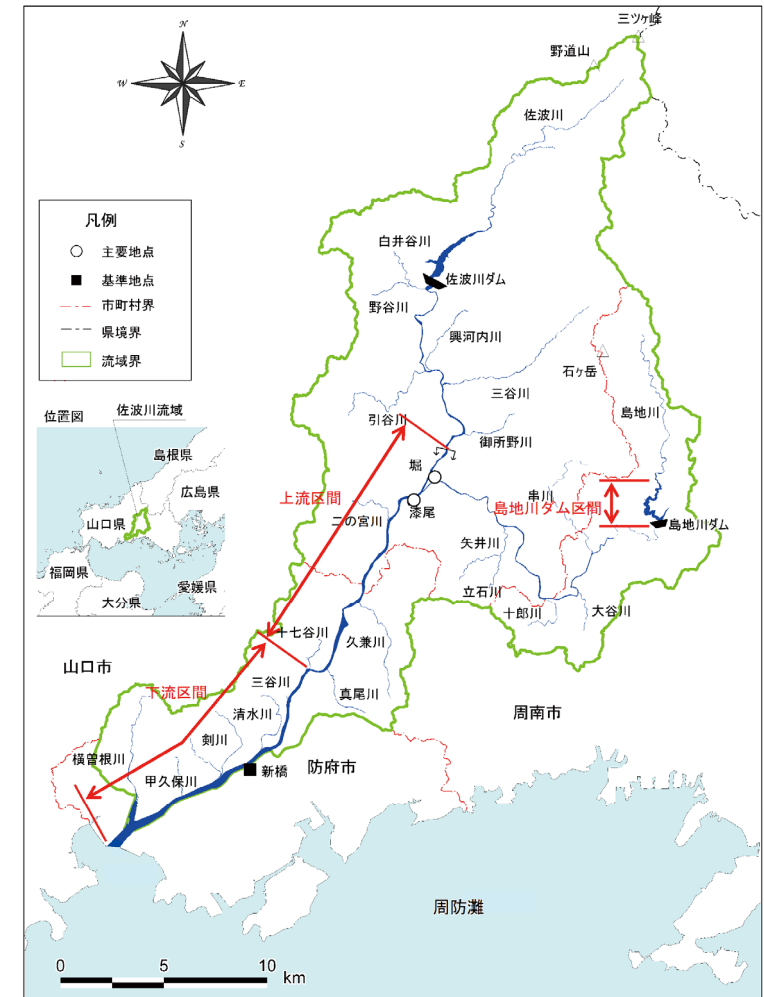
目標設定の地区分割

佐波川の上右田堰付近より下流の防府市街地を含む区間を下流区間とし、それより上流の区間を上流区間とします

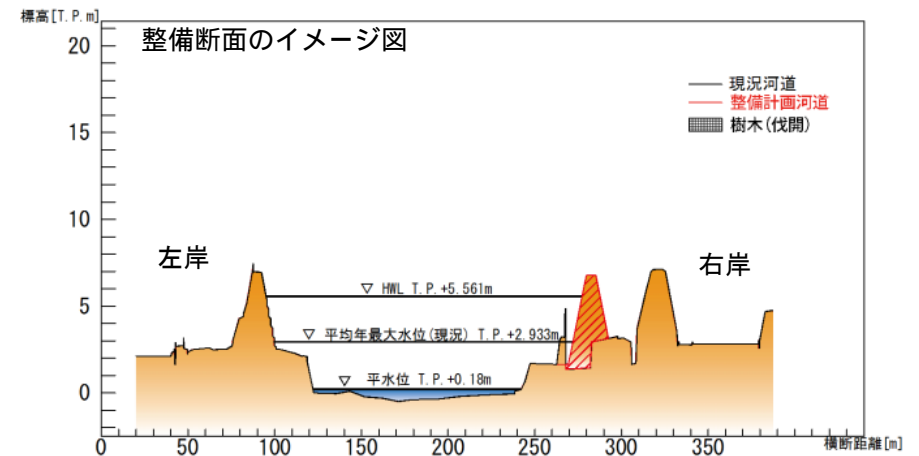
佐野地先：2k6～3k0【整備箇所】，大崎地先：4k0～6k1【整備箇所】

浸透対策及び耐震対策を実施し、堤防の強化を図るとともに、堤防の高さや幅が不足する箇所において堤防整備します

本区間にはアユが産卵場として利用する瀬やミクリ等の抽水植物が生育する水際植生等の多様な河川環境が存在することから、整備にあたっては影響を最小化できるよう、動植物の生息・生育・繁殖環境に配慮した河道整備を行います

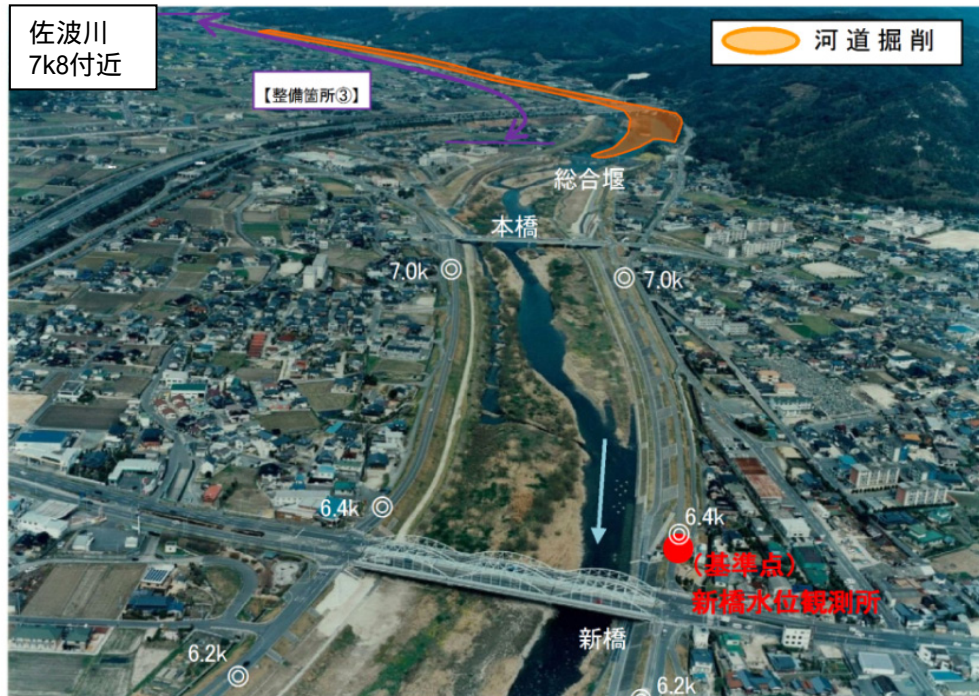
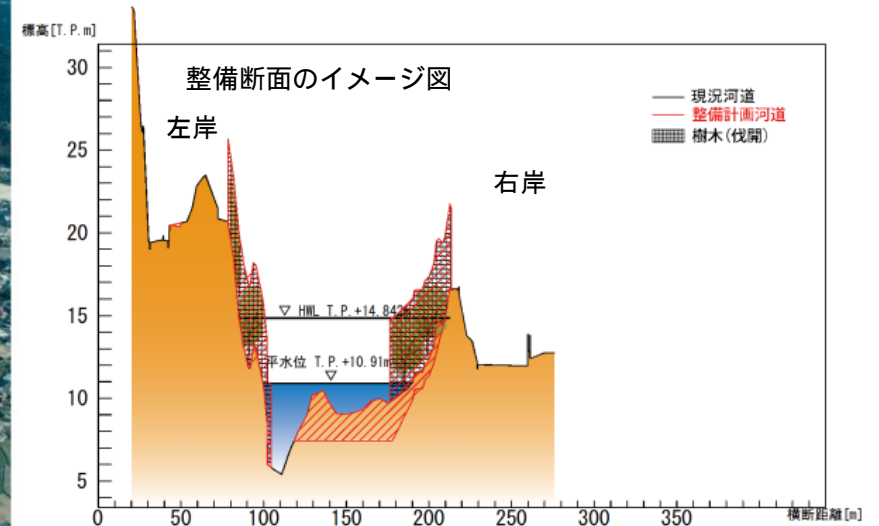
畑地先： 7k6 ~ 10k4【整備箇所】，真尾地先： 10k4 ~ 10k8【整備箇所】

堤防の高さや幅が不足する箇所において堤防整備を実施するとともに、流下能力が不足する箇所において河道掘削します

本区間にはゲンジボタル等が生息する水際植生等の多様な河川環境が存在することから、整備にあたっては、影響を最小化できるよう、動植物の生息・生育・繁殖環境に配慮した河道整備を行います

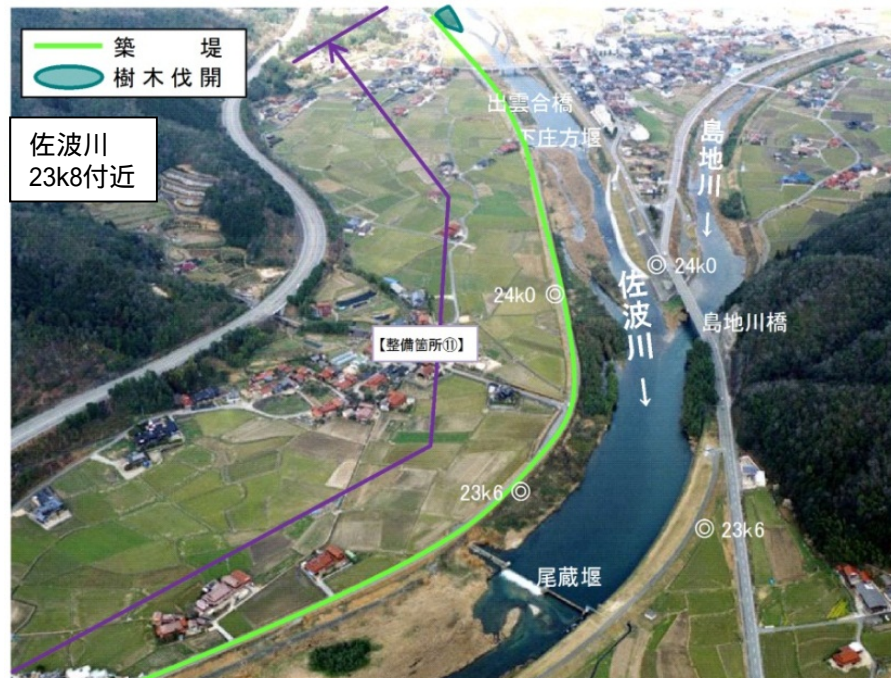
庄方地先：23k0～25k0【整備箇所】，堀地先：26k0～26k2【整備箇所】

堤防の高さや幅が不足する箇所において堤防整備を実施するとともに、流下能力が不足する箇所において樹木伐開します

当該区間はオヤニラミやスナヤツメ、グンバイトンボ等が生息する水際植生等の良好な河川環境が形成されていることから、整備にあたっては、影響を最小化できるよう、動植物の生息・生育・繁殖環境に配慮した河道整備を行います

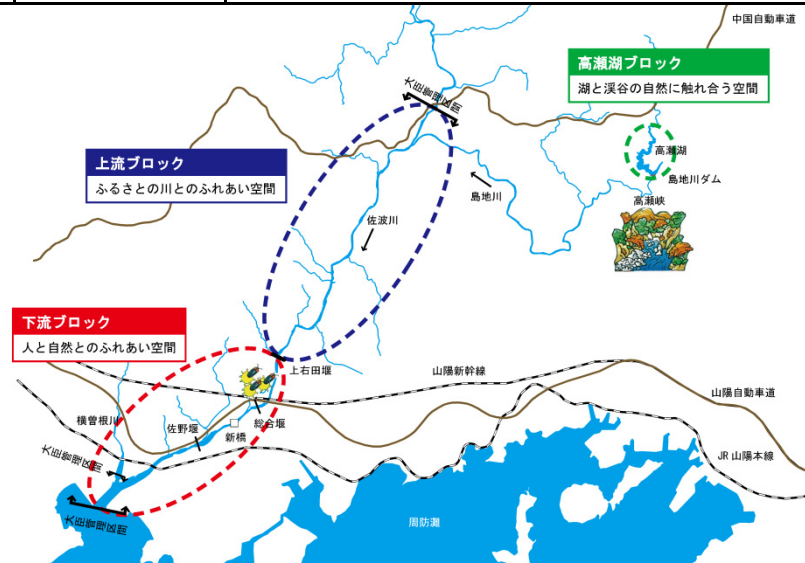
河川名	区分	目標
佐波川	下流ブロック (河口～上右田堰)	広い高水敷は健全なレクリエーションやイベントに利用できる場、また自然に親しみ、ふれあえる場とするために、地域住民とのかかわりを深め協働して管理するよう努めます。
	上流ブロック (上右田堰～国管理上流端)	豊かな山林と清流が一体となった良好な自然空間及び生物の生息・生育環境を保全し、水遊びや釣り等の自然を活用したレクリエーションが楽しめる場として管理するよう努めます。
島地川	高瀬湖ブロック (ダム堤体～国管理上流端)	広々とした湖と渓谷の豊かな自然を生かし、島地川ダムのダム湖(高瀬湖)及び高瀬峡を一体とした憩いの場として管理するよう努めます。

河川環境の整備と保全に関するブロック別管理方針

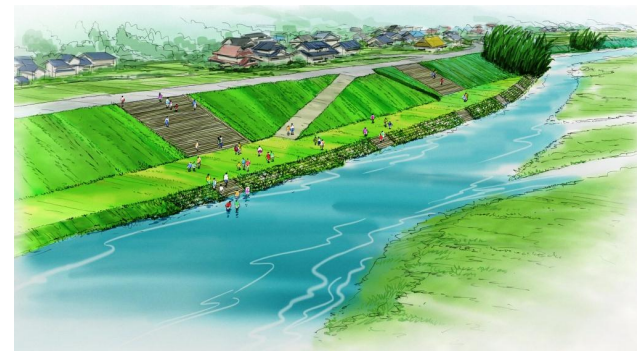
整備イメージ(堀箇所)

新橋箇所及び堀箇所では、河川空間とまちの空間の融合の図られた水辺空間形成を、関連市と一体となって行います

水辺空間

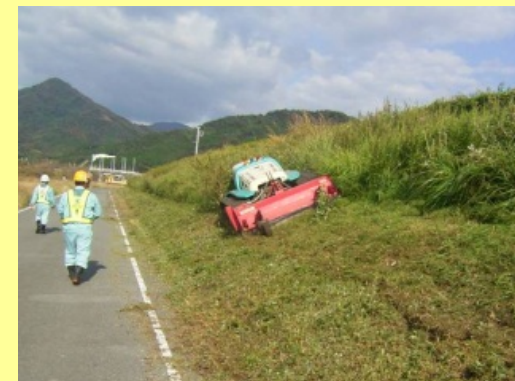
堤防等の除草(例)

堤防除草の実施状況

項目	内容	項目
基本データの収集	水文・水理・水質等観測	雨量及び水位、流量は、 今後も継続した観測や、観測施設の適正な維持管理等により确实性を確保します
	測量及び航空写真等の撮影	縦横断測量を定期的に行い、必要に応じて平面測量、航空写真測量及び航空写真等の撮影します
	河道内樹木調査	定期的に河道内樹木調査（エリア・高さ・樹種等）します
河道及び河川管理施設等の状態把握	堤防等の除草	除草した刈草は原則一般公募により受取希望者を募り処分コストの縮減します
	河川巡視	定期的、計画的な河川巡視を行い、目視や定点写真による異常及び変化等の把握します
	出水期前、台風期、出水後等の点検	出水期前及び台風期は、河川管理施設の状態を把握し、 目視または計測機器等を使用して点検します 洪水の状況把握及び河川計画の基礎データとなる洪水痕跡調査を実施します
	機械設備を伴う河川管理施設の点検	機器の整備状況、作動確認、偶発的な損傷の発見のための施設点検を適正な頻度で実施します

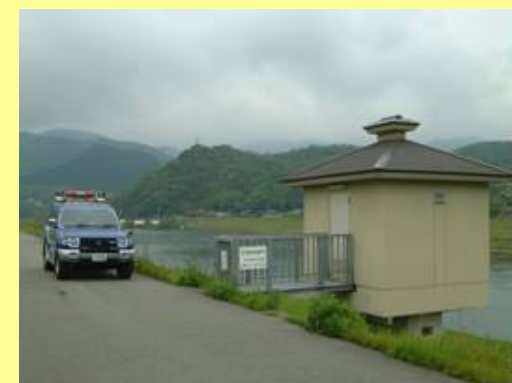
⑤河川巡視(例)

巡視車によるパトロール状況
