中国地方建設技術開発交流会(広島会場)

地盤災害の発生メカニズムと 防災・減災への取り組み

呉工業高等専門学校

森脇 武夫

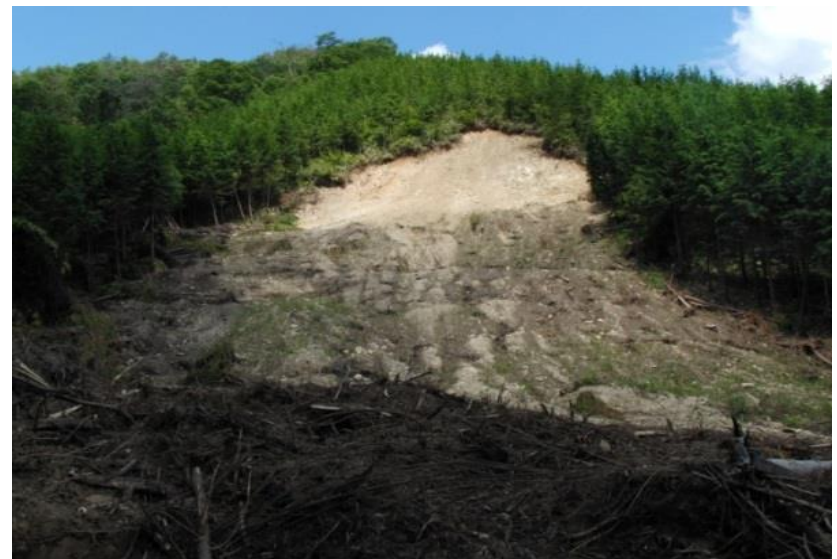
- 被災地の基盤地質は流紋岩類であり、一部は吉舎安山岩類となっている。さらに、これらの層の上に備北層群が覆っている箇所や、火山灰質土である黒ぼくが覆っている箇所もあった。
- 風化花崗岩地帯ではあまり見られない平行斜面中腹のみが崩壊するといったケースが見られた。
- 地質境界が水みちとなり、これに沿った地下水が崩壊の誘因(地下水が弱部から表層土を押し出す)となっている箇所も確認された。

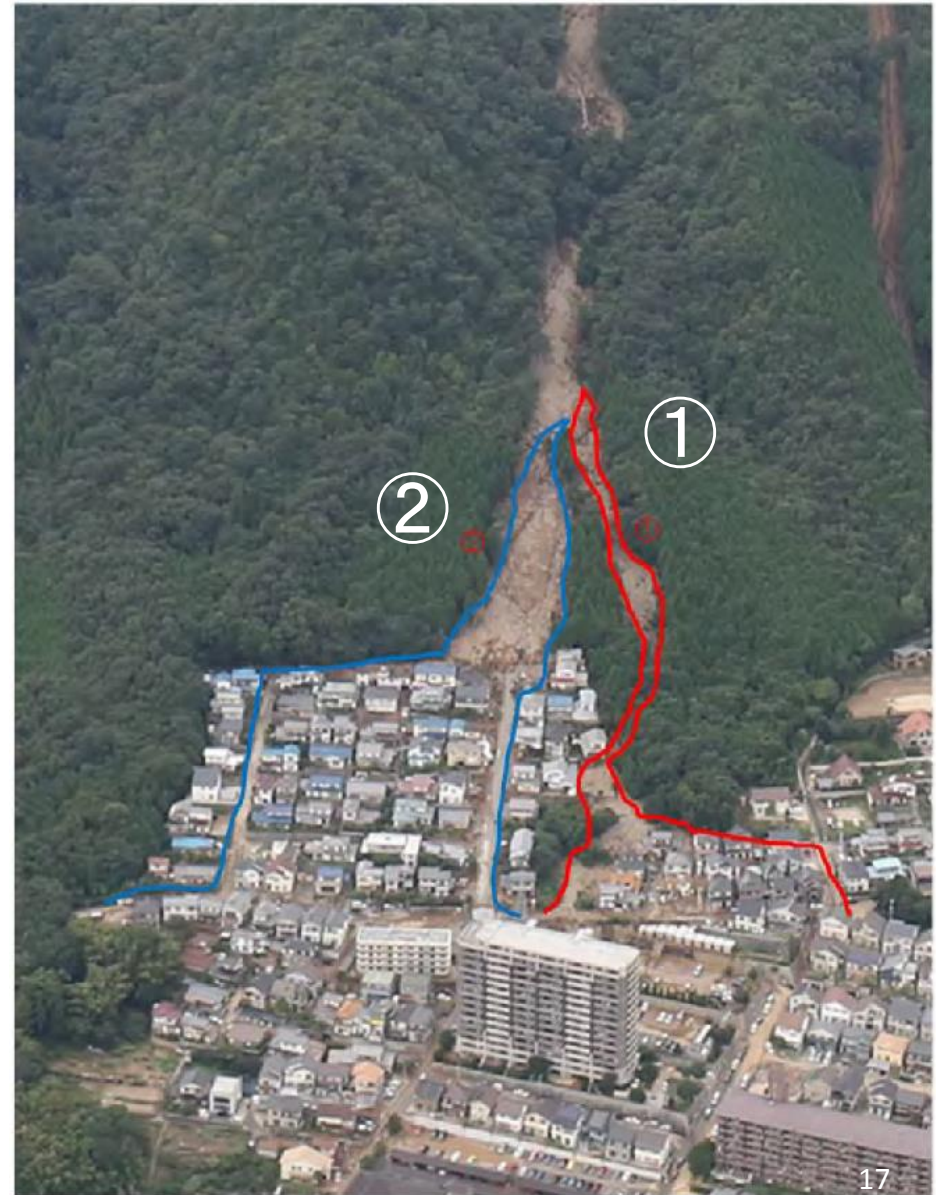
阿武の里団地

- 土石流は主なもので**3つの溪流**から発生
- 団地の**上流約150m**で**2つに分岐**
- 最初に**①**の溪流で発生し、**②**が続いた。
- **死者4名**の人的被害
- 流出土砂量は**2万m³以上**と推定

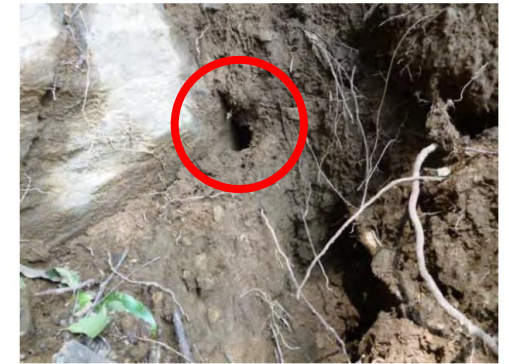
阿武の里団地

写真 3-3-5-32 源頭部東側面に見られた孔

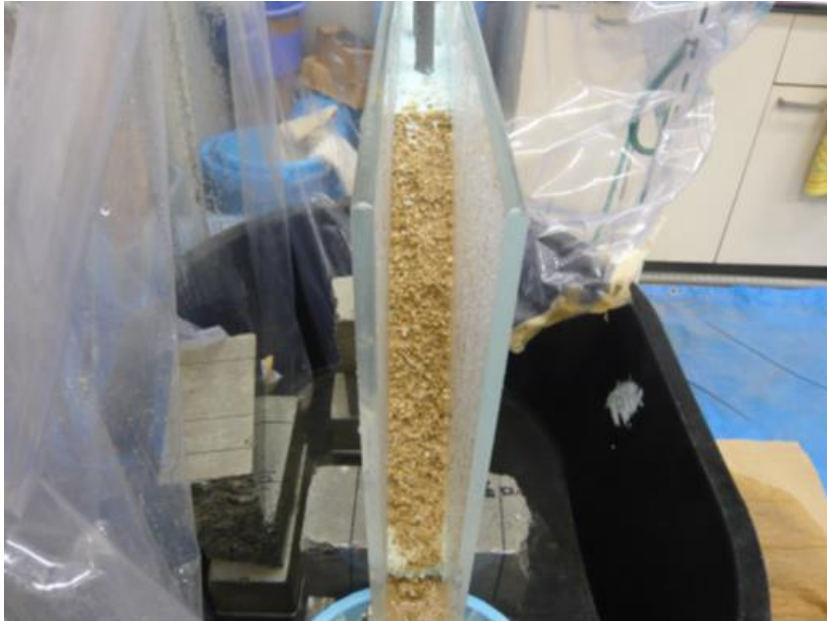
- 斜面勾配: 40° 、層厚: 8cm
- 表層土: まさ土 + 彫塑用粘土 ($c = 15\text{kN/m}^2$ 、 $\phi = 35^\circ$)
- 降雨強度: 100mm/hr
- 1日以上経過しても崩壊せず
- 雨水は表面水として流出
- 表層土の若干の流出あり

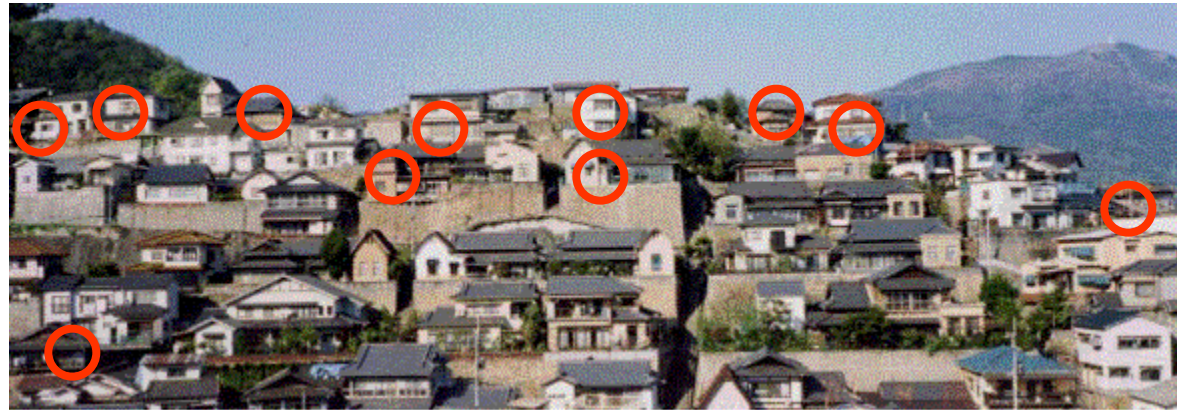
呉市両城の階段住宅の様子(撮影日H.13. 4. 15)

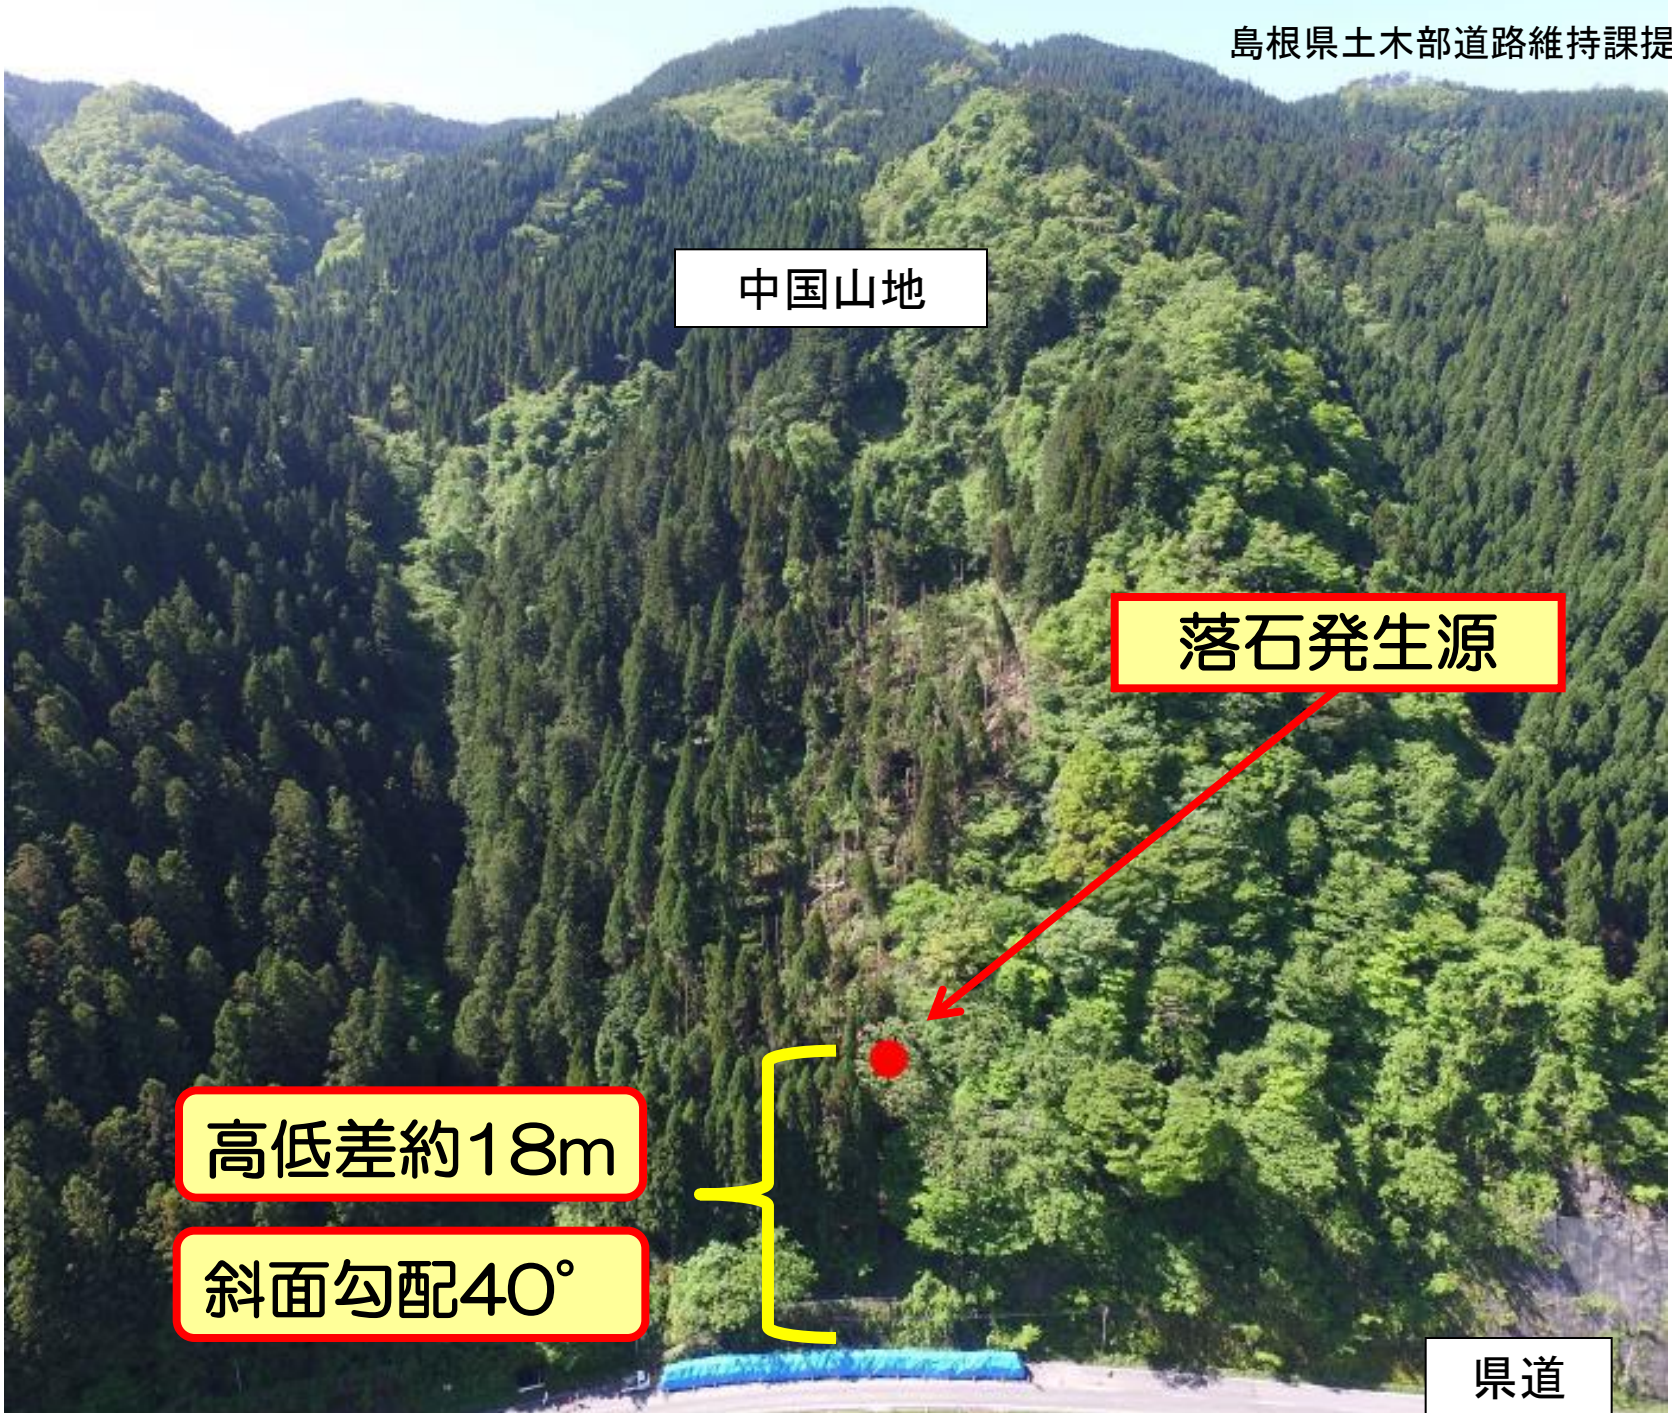
県道脇斜面より発生した落石が通行する自動車を直撃。助手席にいた一人の尊い命が失われた。

高低差約18m

斜面勾配40°

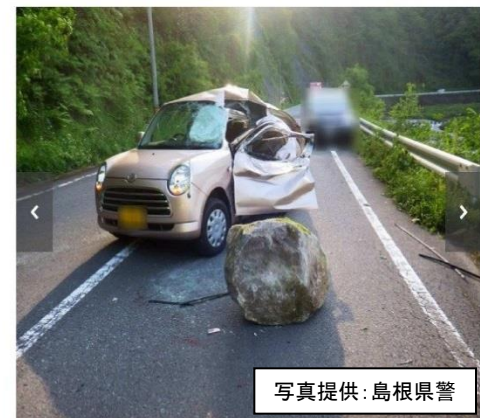
落石

衝突した車

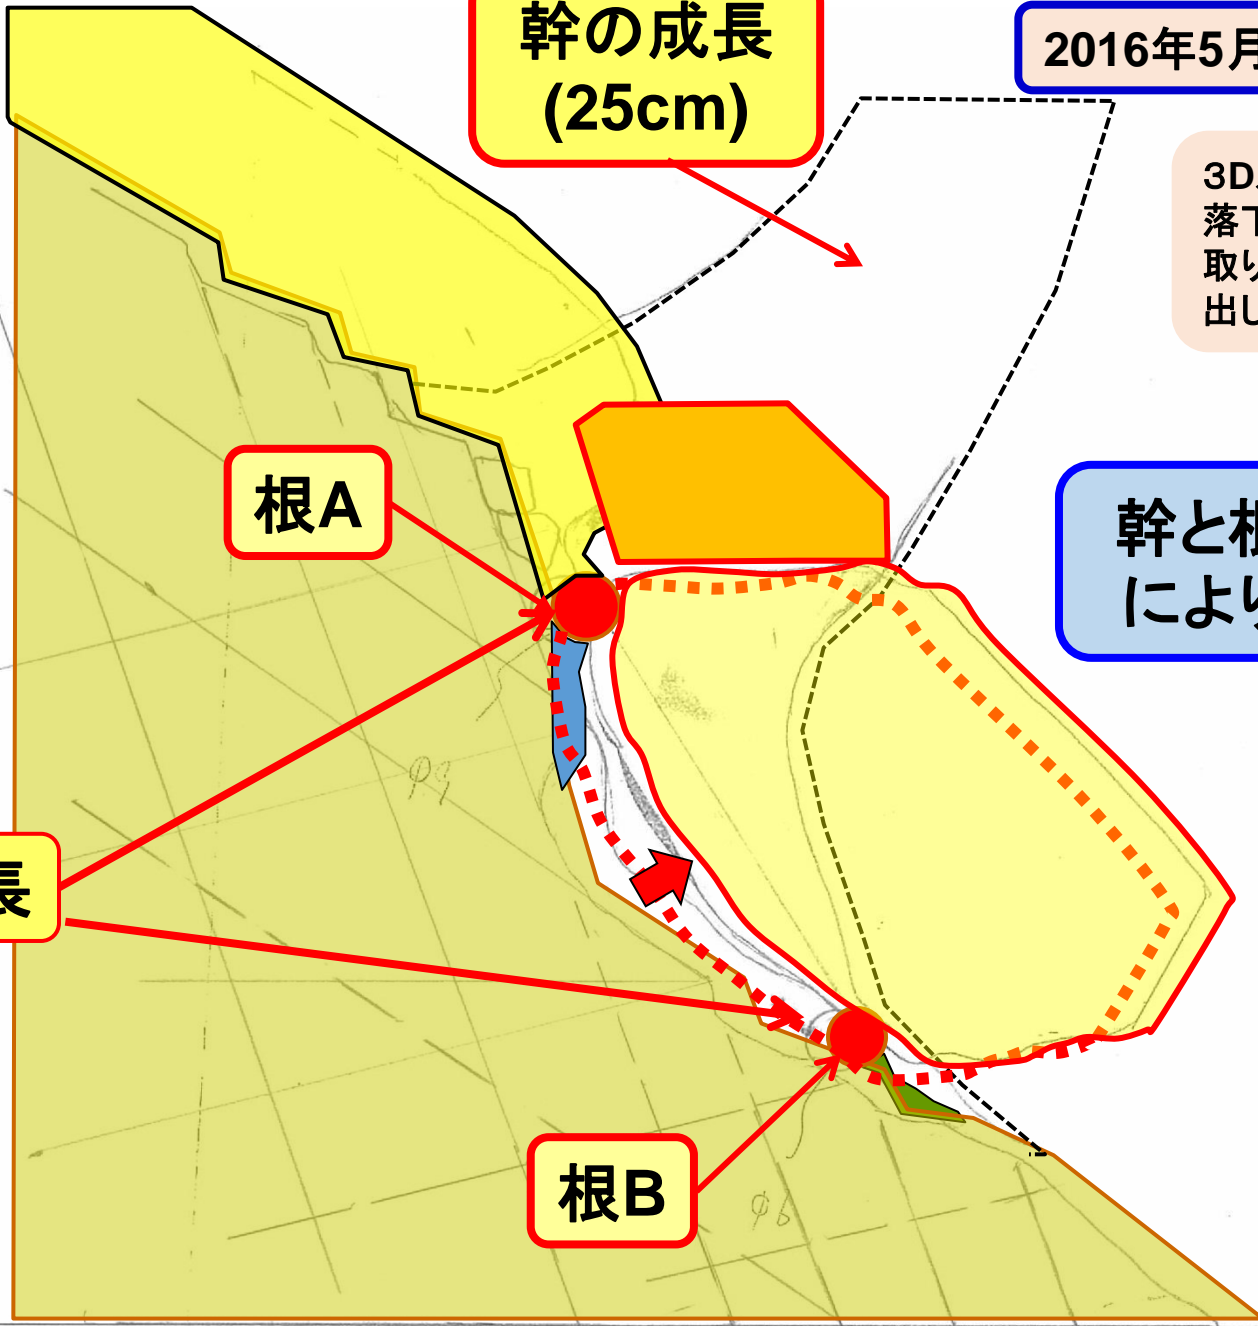
幹の成長
(25cm)

幹と根の成長
により浮石化

根の成長
