第2回 高梁川水系小田川堤防調査委員会

国管理河川 小田川の河川管理施設等 の被害及び応急復旧対策の状況

岡山県管理河川(末政川、高馬川、真谷川)の 河川管理施設等の被害及び応急復旧対策状況

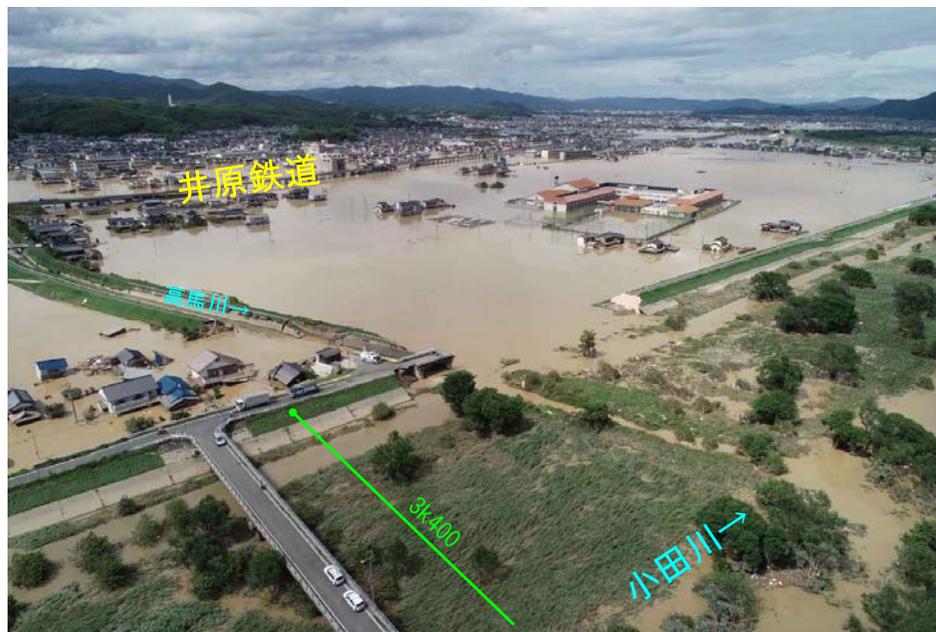
7月8日（日）撮影 左岸3k400付近堤内地

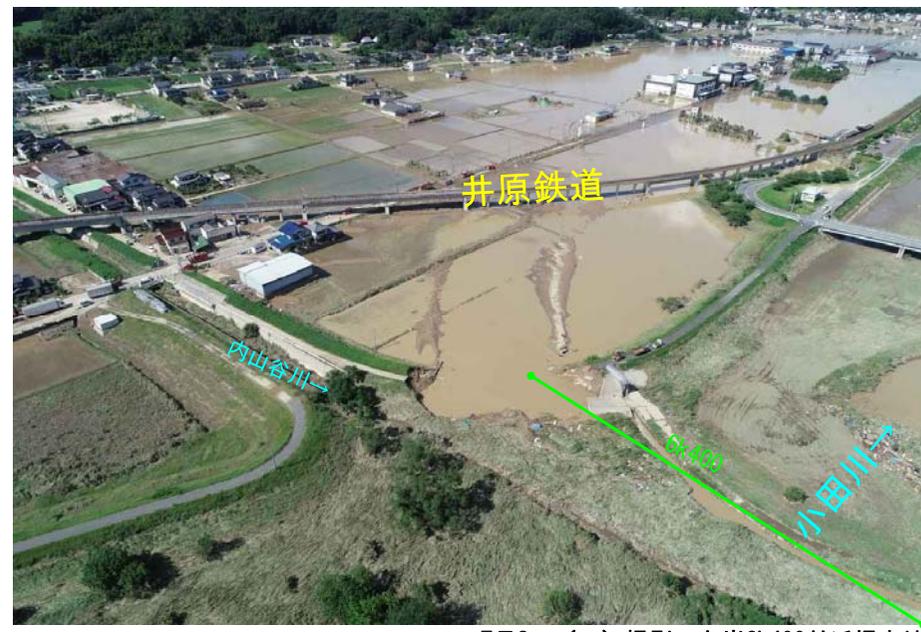
7月8日（日）撮影 左岸6k400付近堤内地

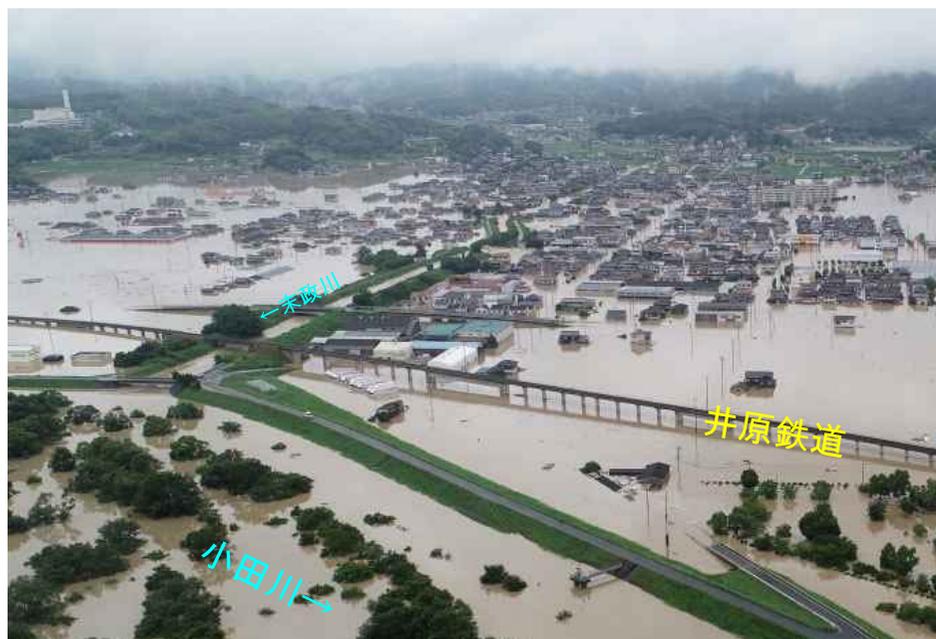
7月7日（土）撮影 左岸1k200付近堤内地
(末政川付近)

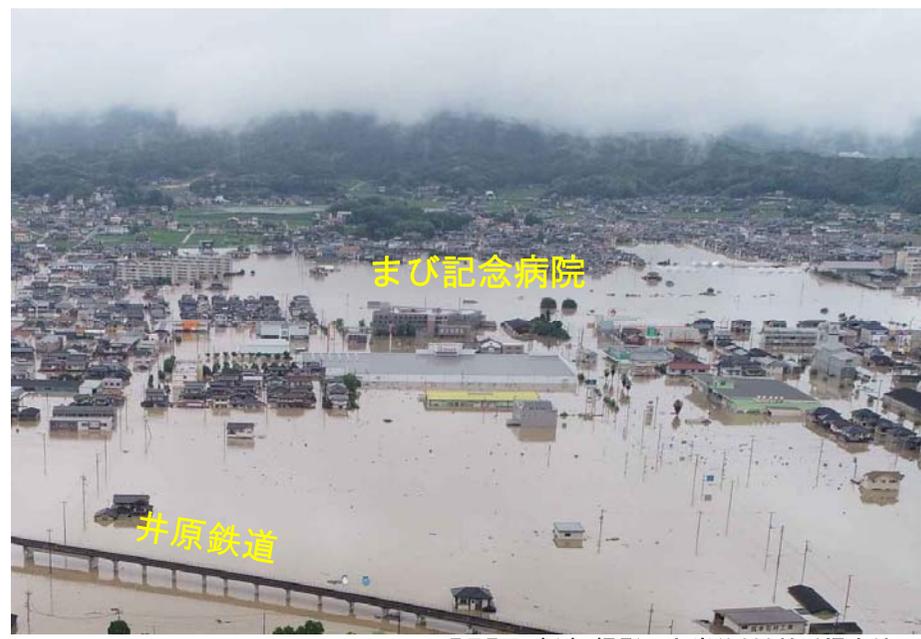
7月7日（土）撮影 左岸1k000付近堤内地
(まび記念病院周辺)

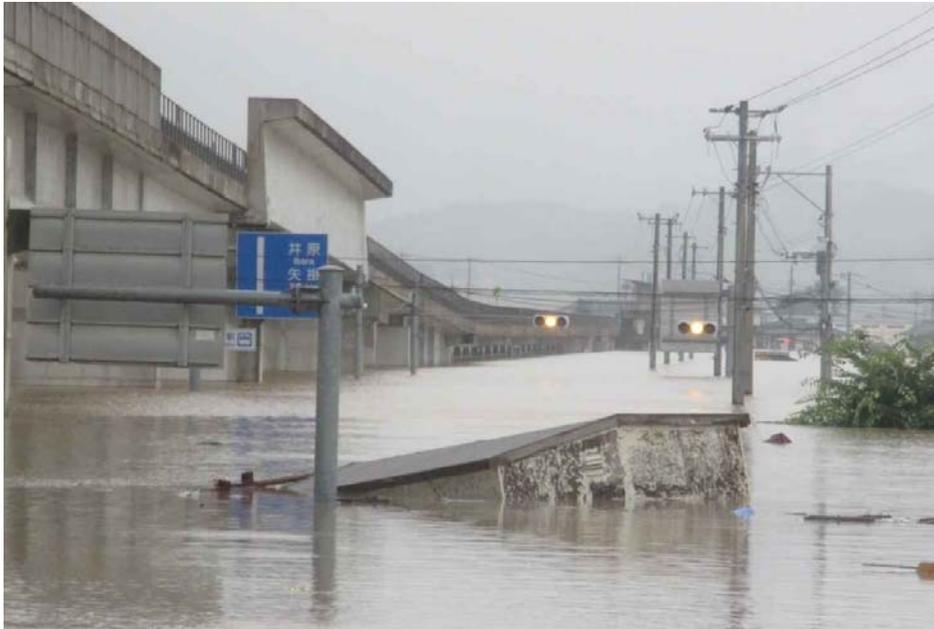
7月7日（土）撮影 左岸0k300付近堤内地

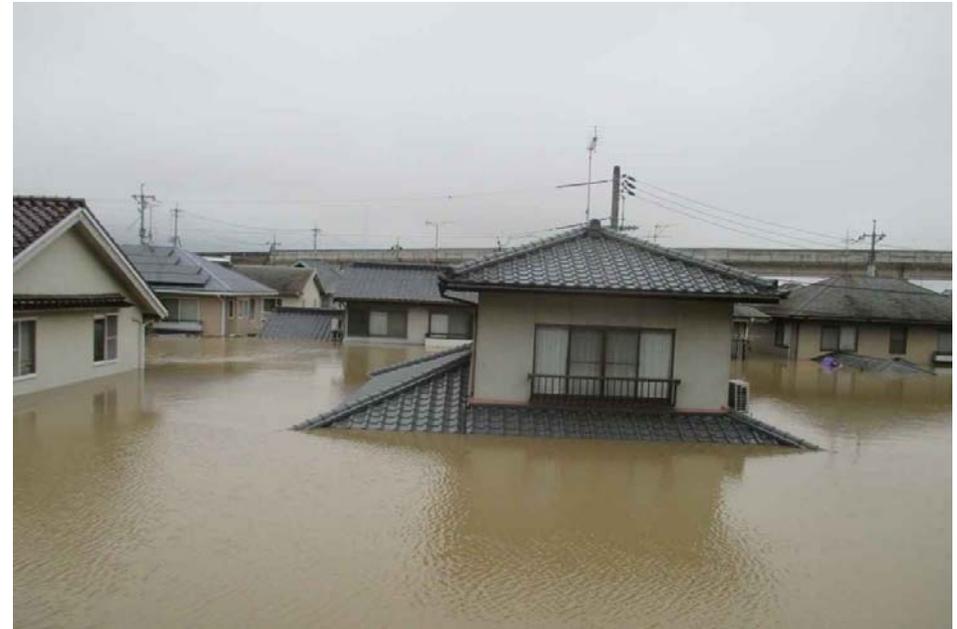
7月7日（土）撮影 左岸0k100付近堤内地

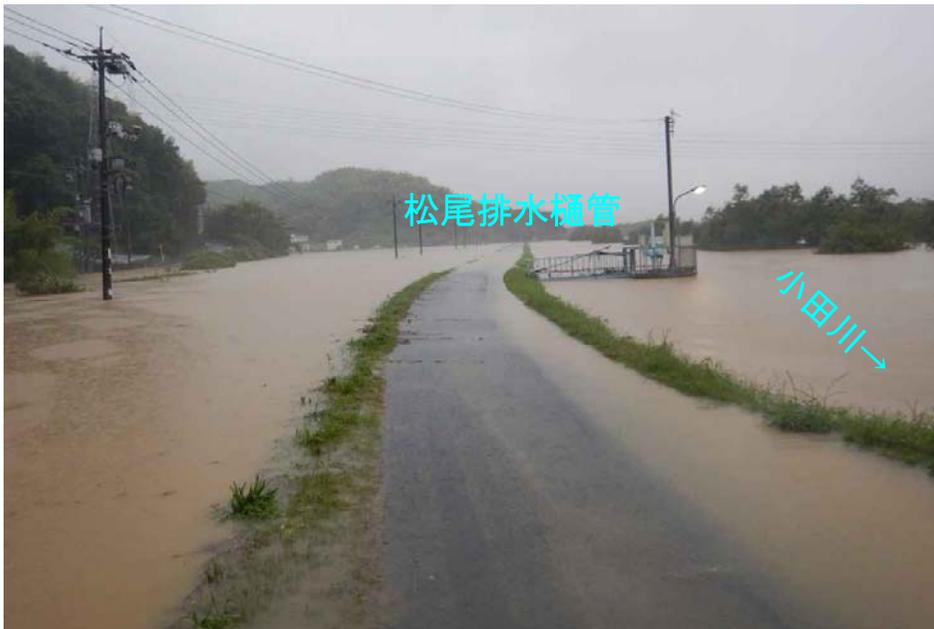
7月7日（土）撮影 右岸2k400付近
堤防天端から上流を望む

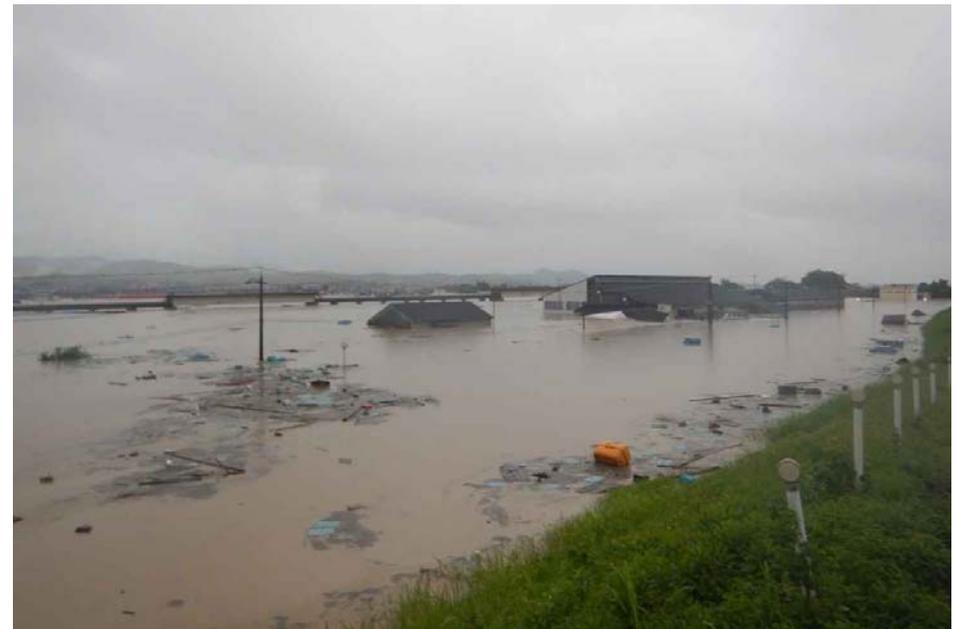
7月7日（土）撮影 左岸1k600付近
堤防天端から堤内地を望む

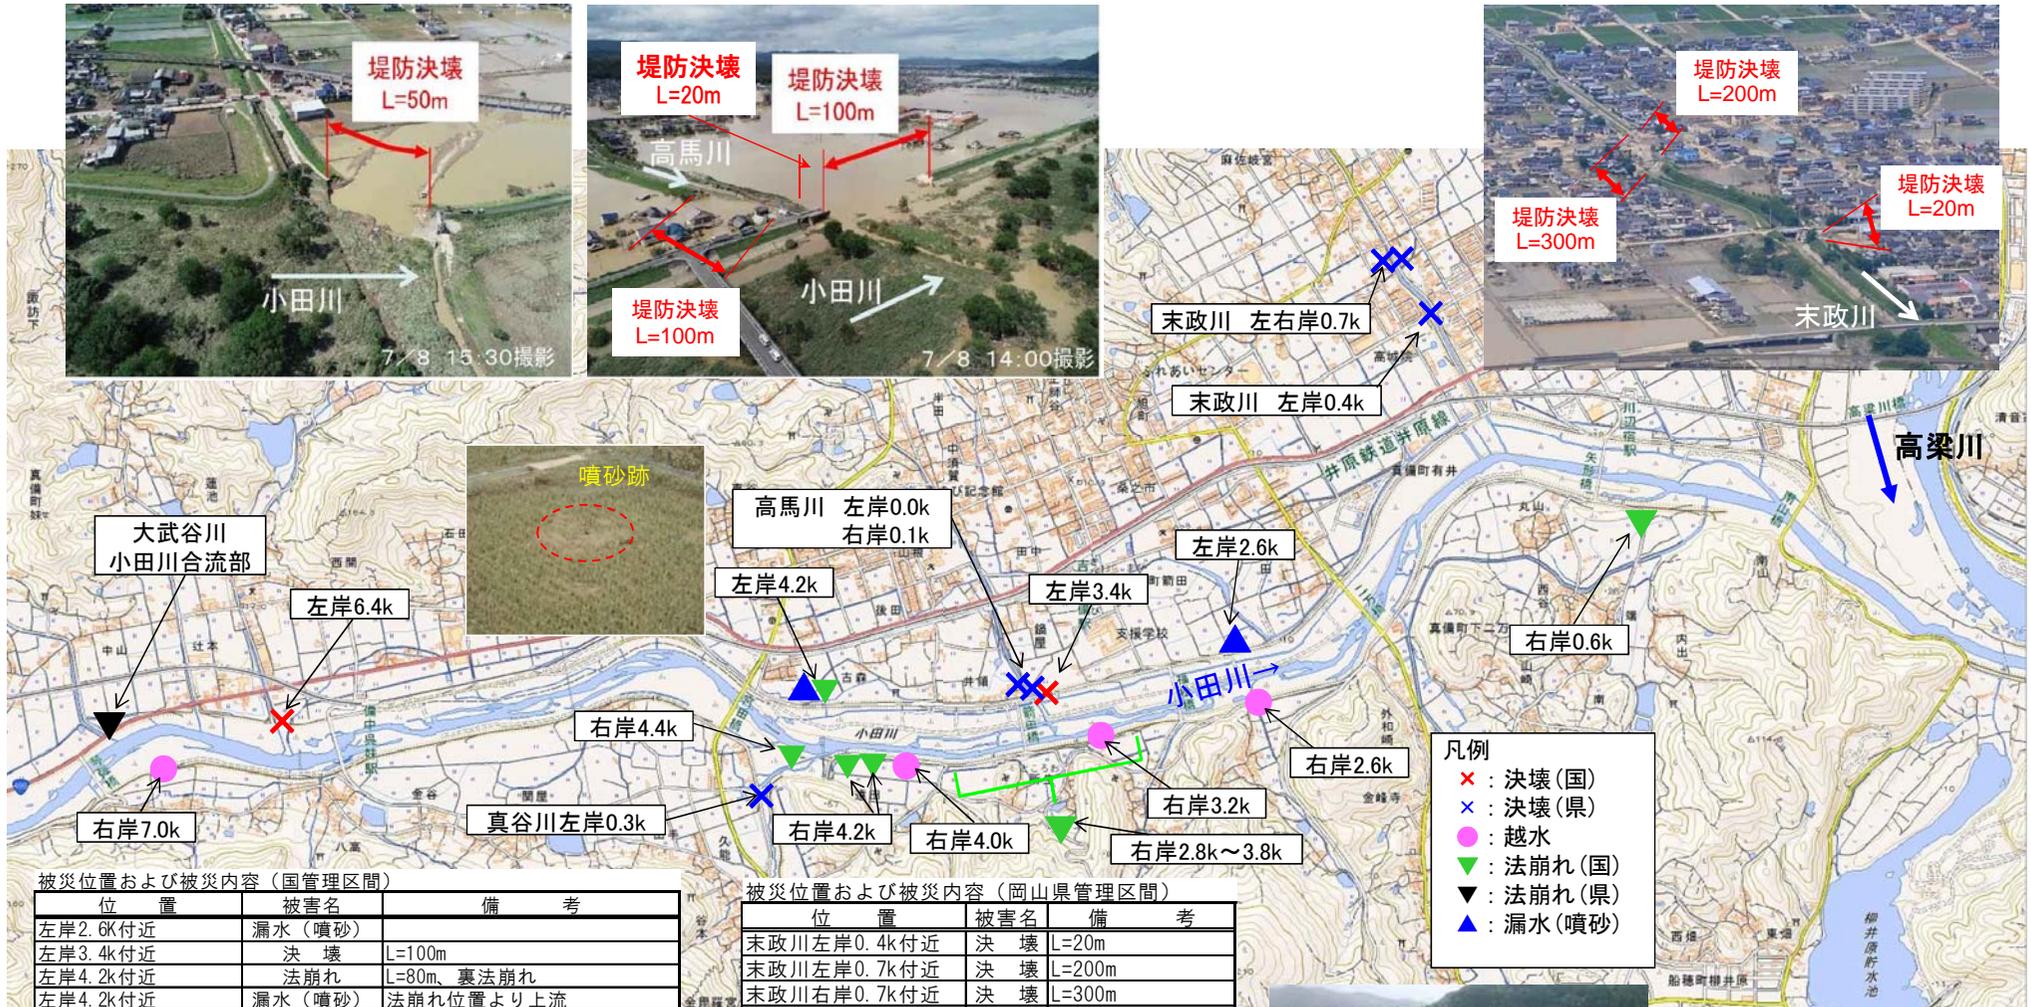
- 小田川およびその支川において、今次出水により河川管理施設に多くの施設被害が発生。
- 小田川右岸は越水および法崩れが発生しており、小田川左岸は2箇所で堤防決壊が発生。
- 県管理河川においての末政川等において、6箇所で堤防決壊が発生。

位置	被害名	備考
左岸2.6k付近	漏水（噴砂）	
左岸3.4k付近	決壊	L=100m
左岸4.2k付近	法崩れ	L=80m、裏法崩れ
左岸4.2k付近	漏水（噴砂）	法崩れ位置より上流
左岸6.4k付近	決壊	L=50m
右岸0.6k付近	法崩れ	L=30m、裏法崩れ
右岸2.6k付近	越水	
右岸3.2k付近	越水	
右岸2.8k~3.8k付近	法崩れ	L=1,000m（点在）、裏法崩れ
右岸4.0k付近	越水	
右岸4.2k付近	法崩れ	L=15m、裏法崩れ
右岸4.2k付近	法崩れ	L=16m、裏法崩れ
右岸4.4k付近	法崩れ	L=70m、裏法崩れ
右岸7.0k付近	越水

位置	被害名	備考
末政川左岸0.4k付近	決壊	L=20m
末政川左岸0.7k付近	決壊	L=200m
末政川右岸0.7k付近	決壊	L=300m
高馬川左岸0.0k付近	決壊	L=20m
高馬川右岸0.1k付近	決壊	L=100m
真谷川左岸0.3k付近	決壊	L=100m
大武谷川（合流点）	法崩れ	L=50m、裏法崩れ

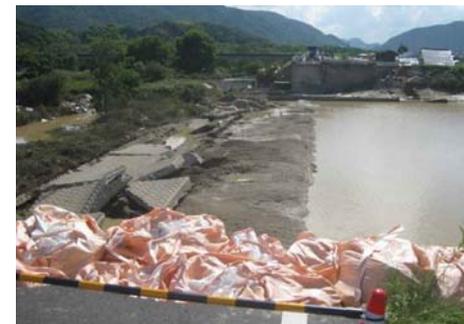
- 現地調査の結果、小田川からの越水が確認された。決壊箇所の堤内側堤防法尻付近に「落堀」が形成され、最大で1.2m程度の洗掘深を確認(概略調査)
- 決壊箇所の上流側の落堀は下流側の落堀と比較し規模が大きい
- 高馬川左岸側沿いにも落堀が確認されており、高馬川からの越水により落堀が形成された可能性
- 現地に露出した旧堤防の堤体材料は粘性土が主体

①決壊箇所全景 7月9日撮影

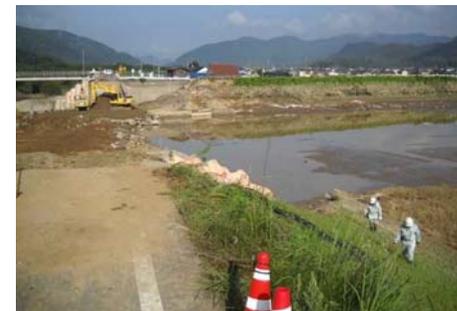
③決壊箇所堤内側の落堀 7月12日撮影

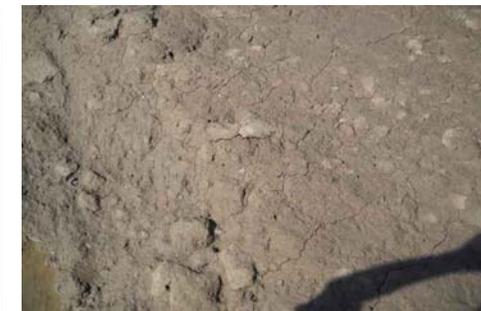
④露出した旧堤材料(粘性土) 7月9日撮影

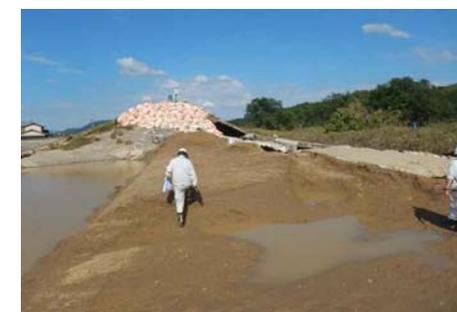
⑤決壊箇所の基礎地盤露出 7月9日撮影

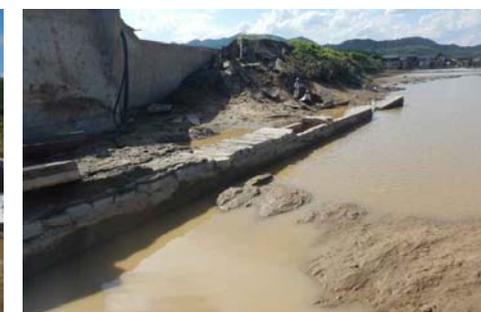
⑥橋梁背面の洗掘状況 7月9日撮影

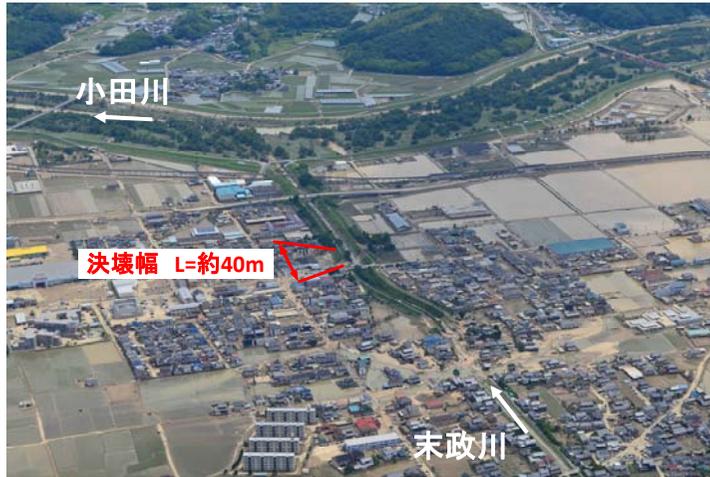
- 有井橋の下流側左岸にて堤防が決壊しており、堤体部で落堀が形成されている。
- 有井橋と上流側堤防の接続部は左右岸ともに洗掘されている。
- 堤防決壊区間の対岸では川表法面すべり、および川裏法面すべりが発生している。

決壊区間写真 (H30/7/9 航空写真)

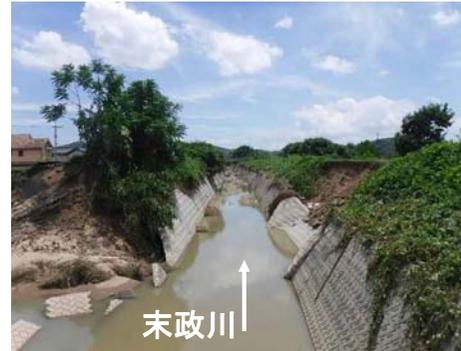
①決壊状況全景 (H30/7/9撮影)

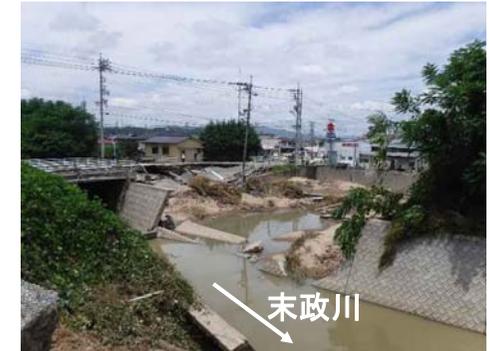
②左岸側の決壊状況 (H30/7/9撮影)

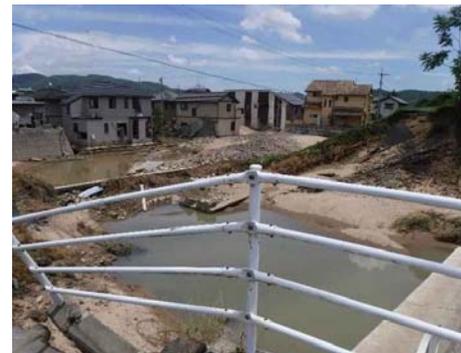
③左岸側の落堀状況 (H30/7/12撮影)

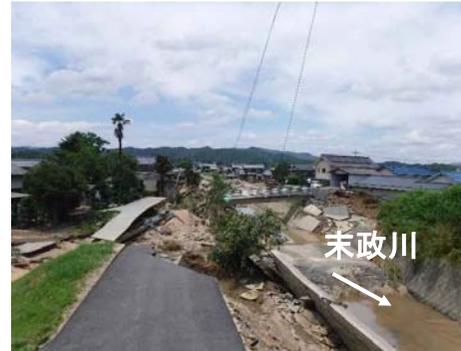
①決壊状況全景(H30/7/9撮影)

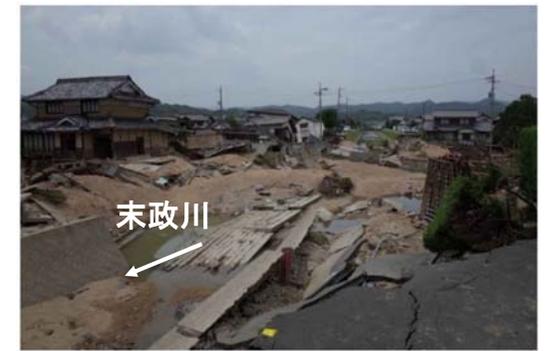
②左右岸側の決壊状況(H30/7/11撮影)

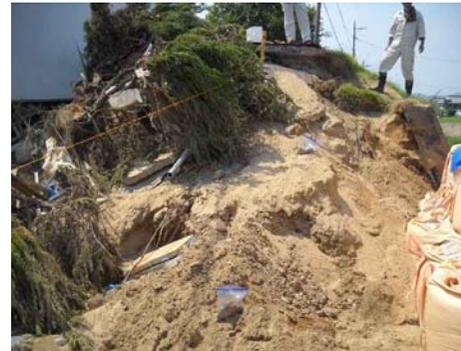
③露出した堤体材料(H30/7/15撮影)

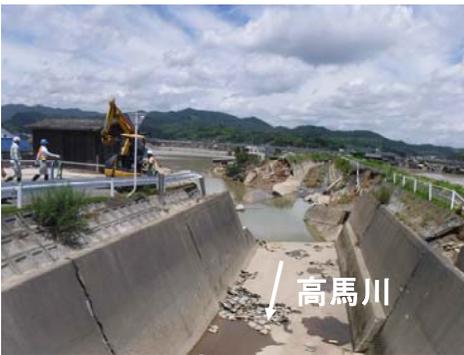
①決壊状況全景 (H30/7/9撮影)

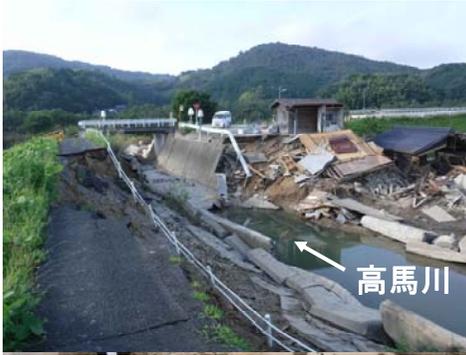
②右岸側の決壊状況 (H30/7/11撮影)

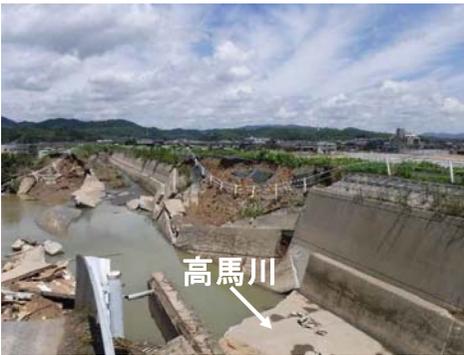
③左岸側の状況 (H30/7/9撮影)

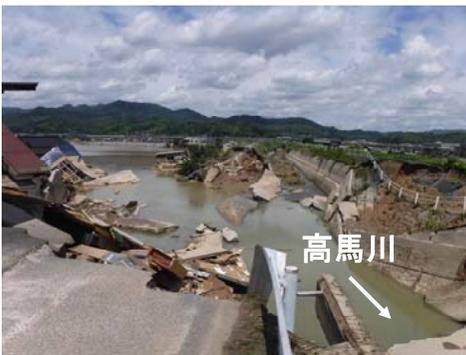
④右岸側堤内状況 (H30/7/9撮影)

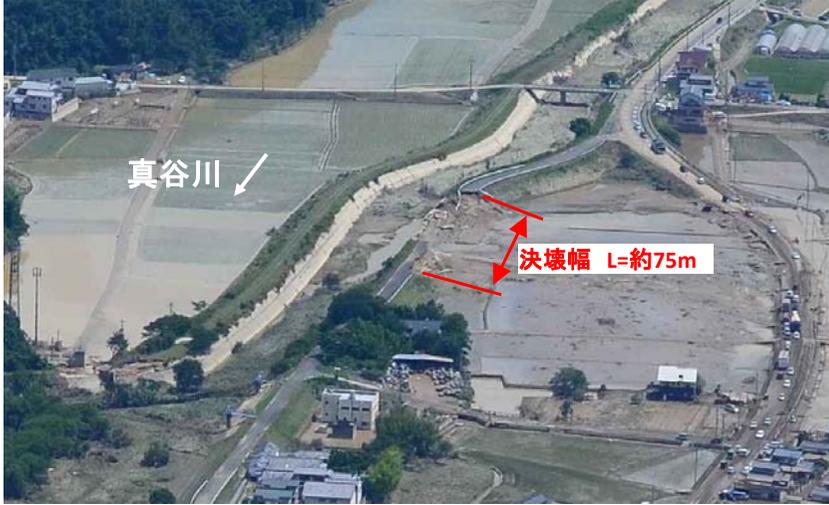
- 決壊区間の縦断方向については、下流端が最も掘れていることが確認できる。
- 背後地は概ね平坦であり、落堀は形成されていない。
- 川表法尻付近が洗掘されていることが確認できる。

決壊区間写真 (H30/7/9 航空写真)

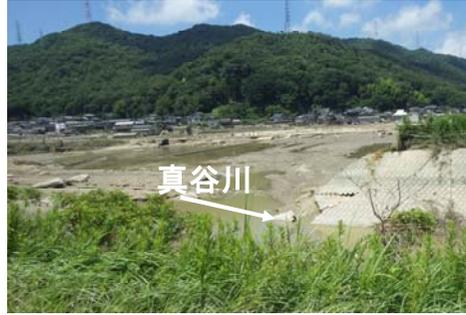
①決壊状況全景 (H30/7/10撮影)

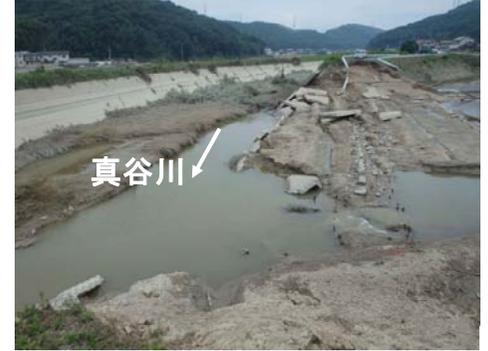
②決壊状況全景 (H30/7撮影)

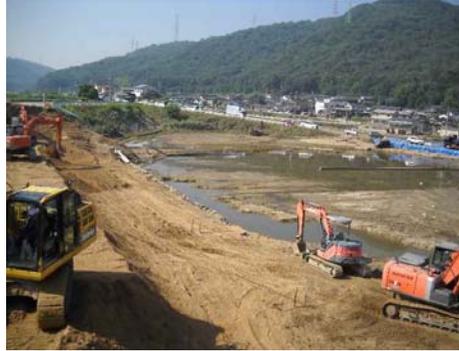
③堤内側全景 (H30/7/15撮影)

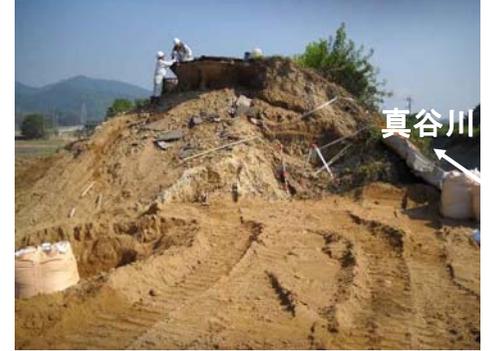
④決壊上流端 (H30/7/15撮影)
