高梁川水系小田川堤防調査委員会 報告書

令和2年2月

高梁川水系小田川堤防調査委員会

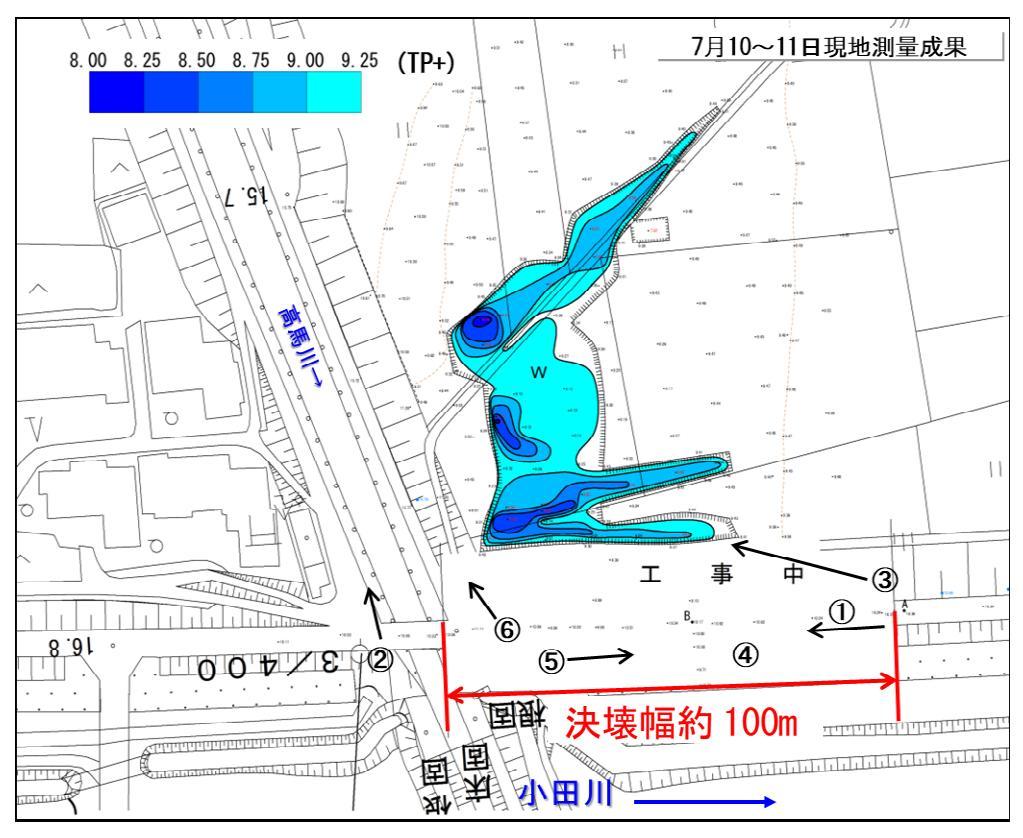
図 2.18 洗掘深(落堀) コンター図

決壊箇所の現地調査の結果、堤防の決壊幅が小田川左岸 3k400 付近で約 100m に達し、 堤内側堤防法尻付近に「落堀」が形成され、最大で 1.2m 程度の洗掘深を確認した。

また、決壊箇所の上流側の落堀は下流側の落堀と比較し規模が大きい。高馬川左岸側沿 いにも落堀が確認されており、高馬川からの越水により落堀が形成された可能性がある。 なお、現地に露出した旧堤防の堤体材料は粘性土が主体であった。

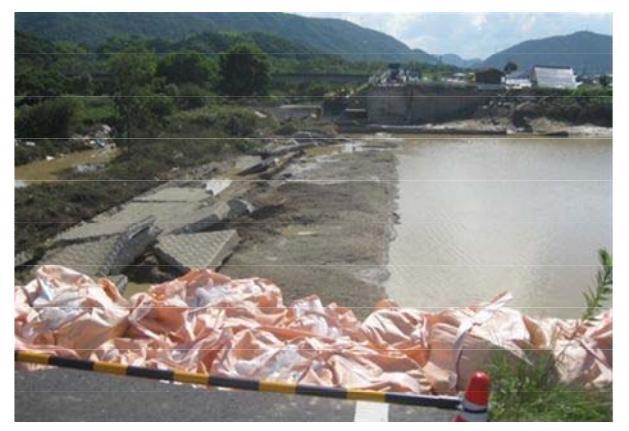
①決壊箇所全景 7月9日撮影

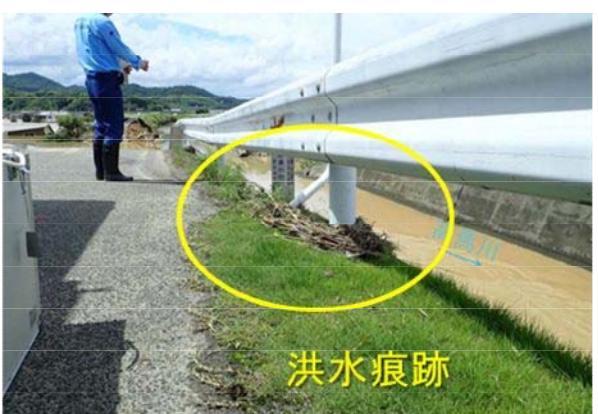
7月8日撮影 2次 壞箇 所 上 流 侧

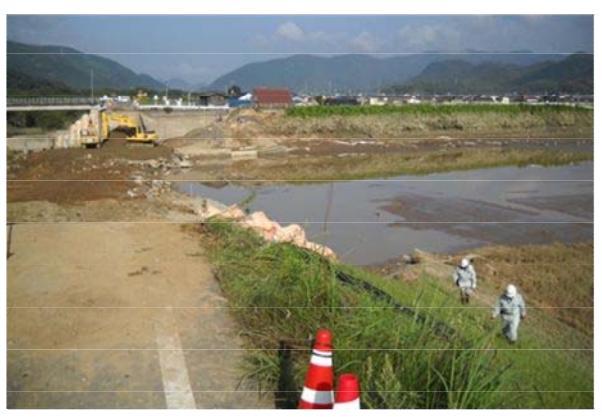
③決壊箇所堤内側の落堀 7月12日撮影

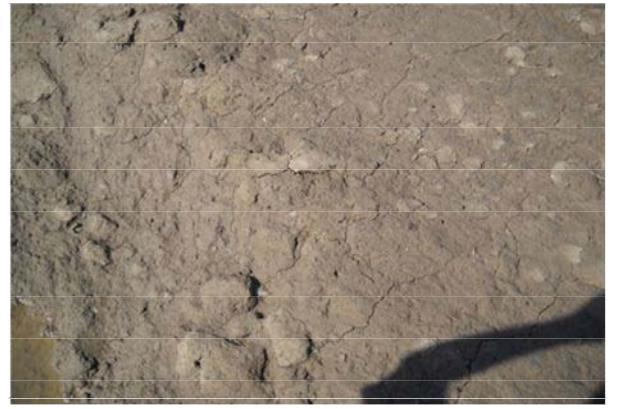
7月9日撮影 ④露出した旧堤材料(粘性土)

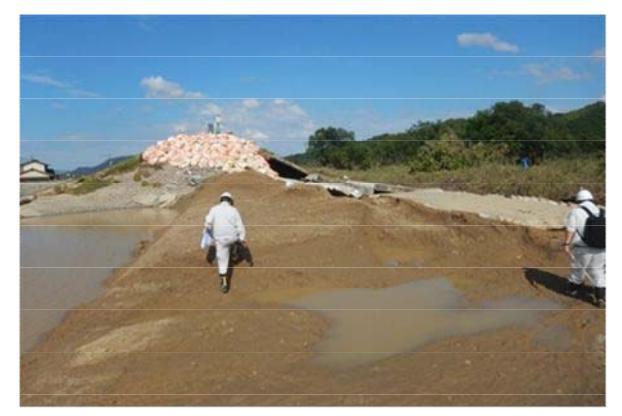
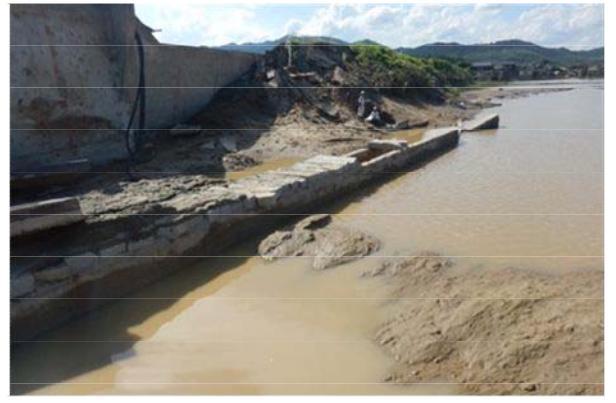
⑤決壊箇所の基礎地盤露出 7月9日撮影 ⑥橋梁背面の洗掘状況 7月9日撮影

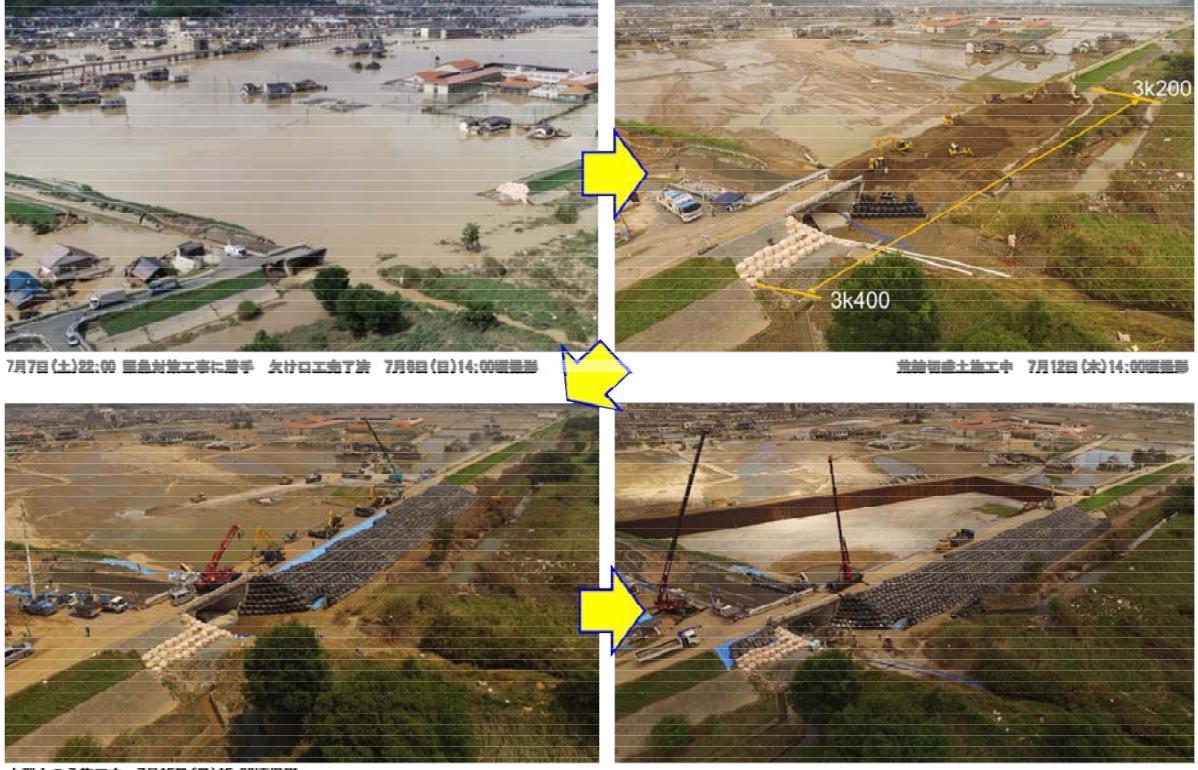
図 2.21 応急復旧対策の様子(二重締切工)

大型土のう篁工中 7月16日(日)15:00頃幾勝

7月21日(土)10:00 応急費回対策 完了 7月21日(土)11:00標提詳

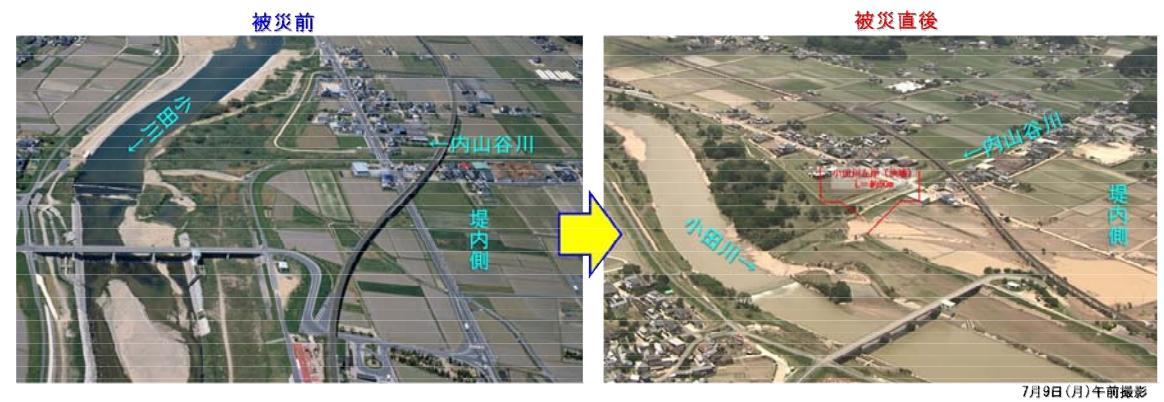
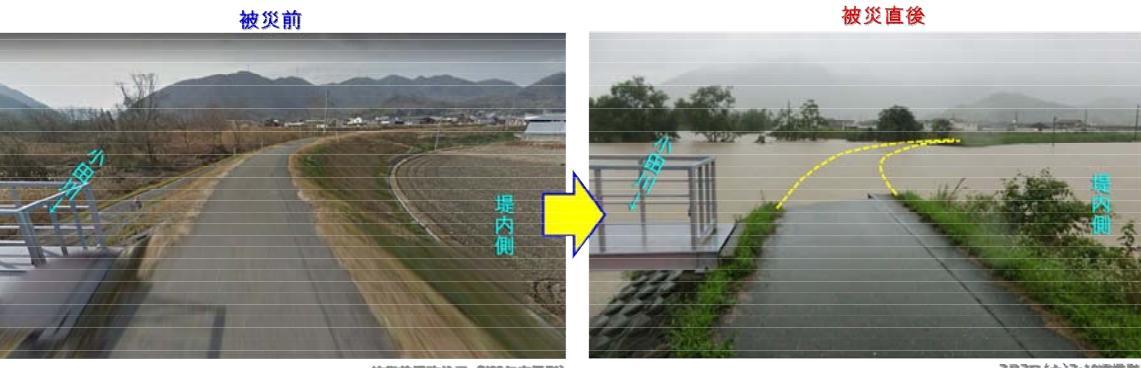
被災直後

7月7日(土)7:10病論部

内山谷川合流点付近(拡大)

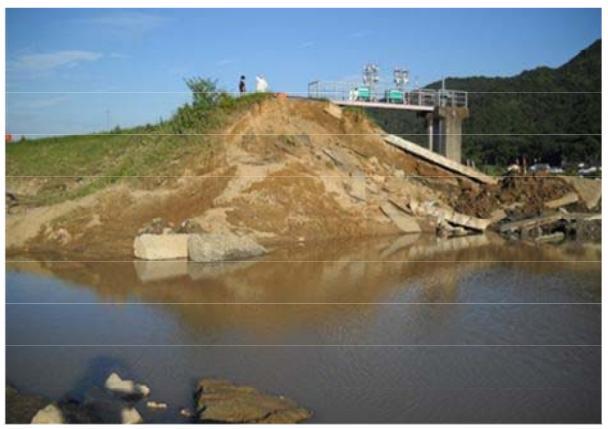
①決連箇所全景 7月9日撮影

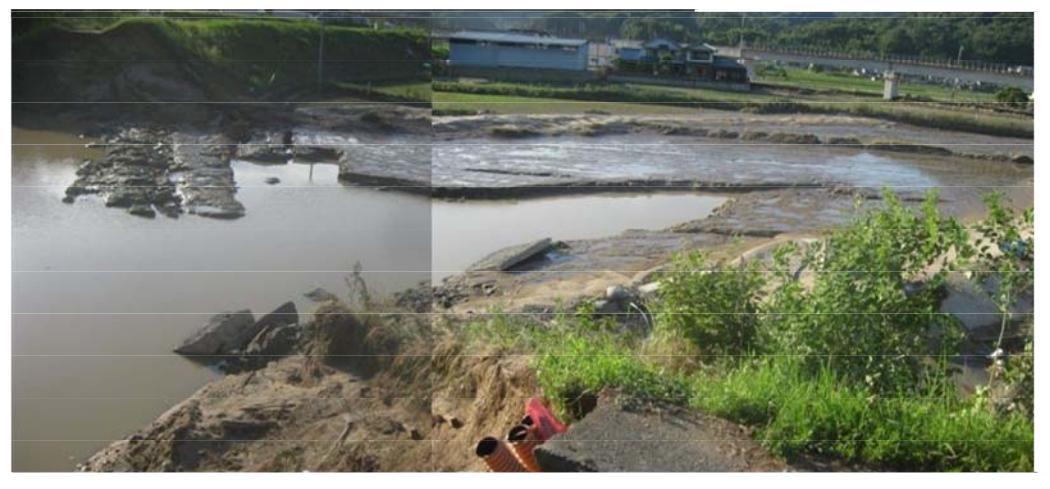
③決連箇所編内側の落ま状況 7月9日撮影

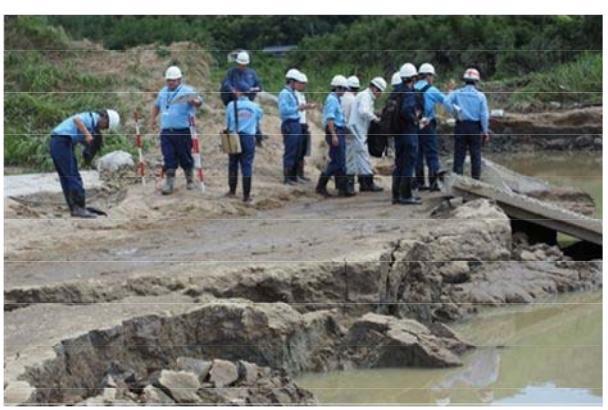
③基礎地盤の状況 7月10日撮影

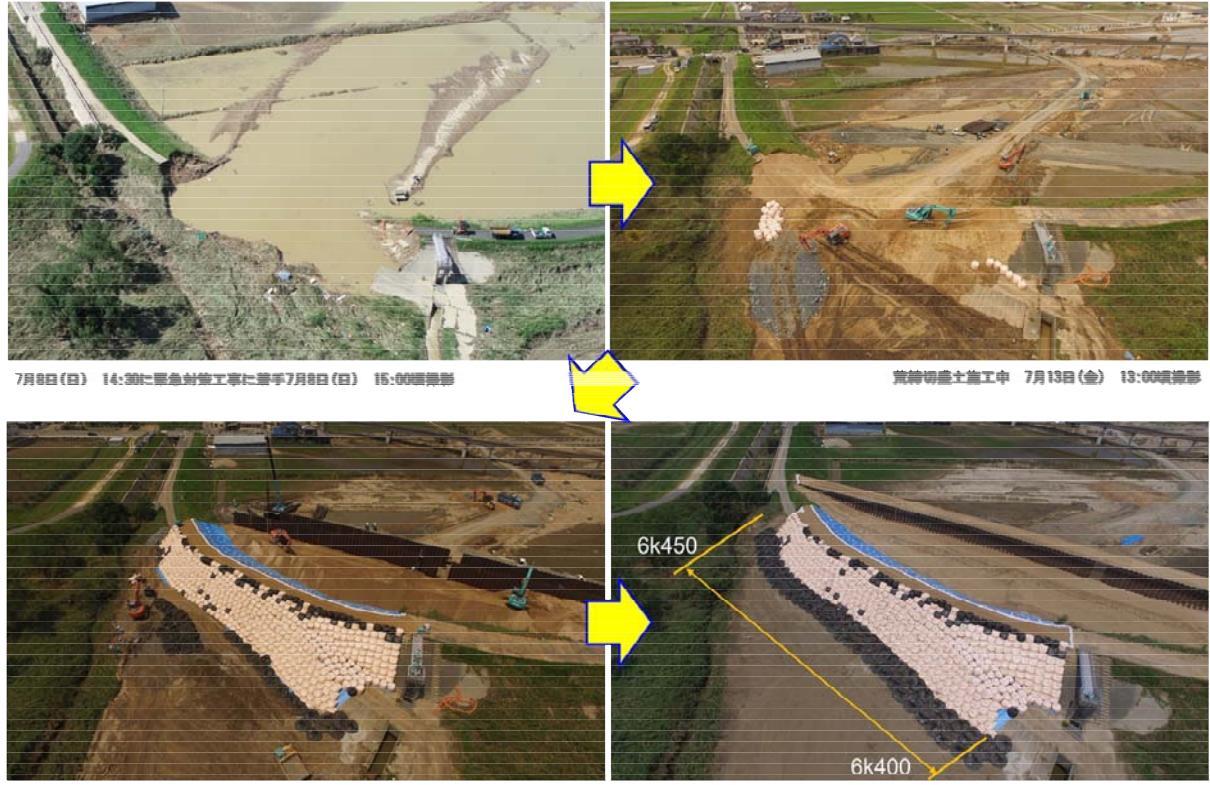
図 2.27 応急復旧対策の様子(二重締切工)

(二重編矢石) 油工中 7月16日(月) 13:00編集部

7月19日(木) 14:30 志急在旧分策完了 7月19日(木) 12:00編集部

小田川左岸 6k400 で発生した堤防決壊の応急復旧対策は、被害発生翌日の7月8日(土) から着手した。

次期出水に向け、工事を実施し、7月15日(日)には、荒締切工(盛土工)を完了した。 そして、7月19日(木)には、応急復旧堤(二重締切矢板)を完了し、応急復旧対策を完 了した。

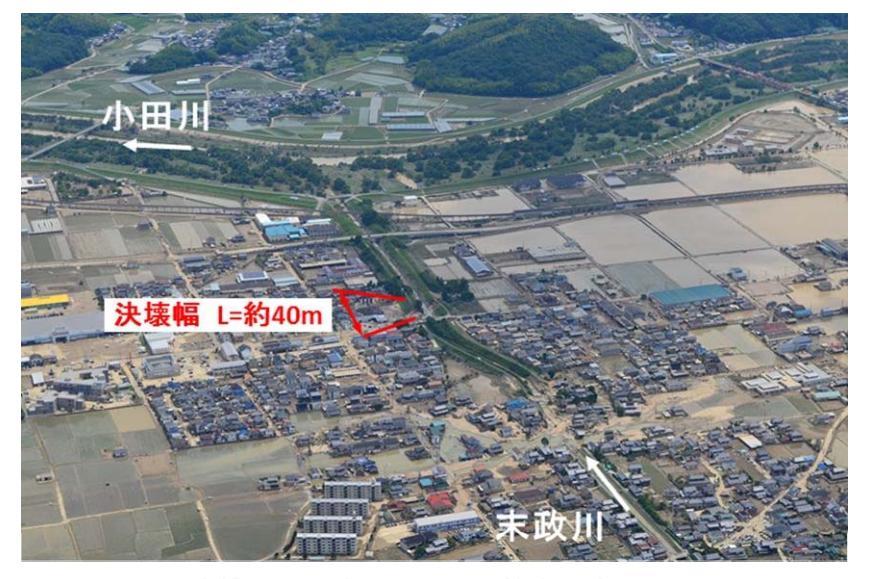
決壊区間写真(H30/7/9 航空写真)

有井橋の下流側左岸にて堤防が決壊しており、堤体部で落堀が形成されている。 有井橋と上流側堤防の接続部は左右岸ともに洗掘されている。

堤防決壊区間の対岸では川表法面すべり、および川裏法面すべりが発生している。

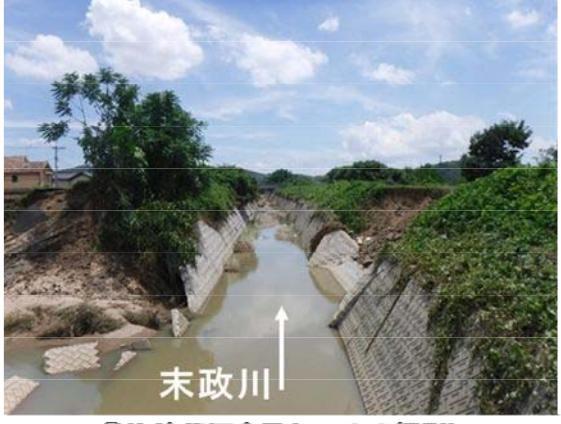
①決連状況全量(H30/7/9撮影)

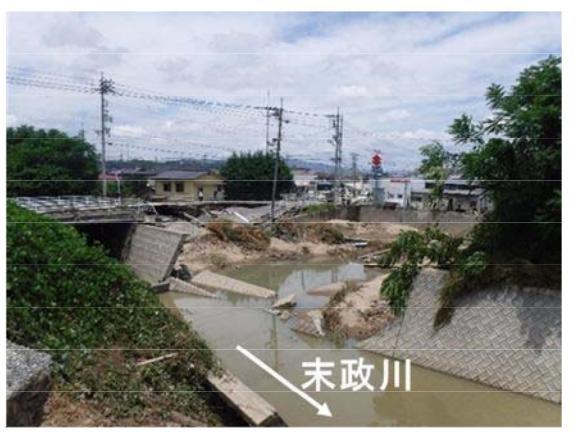
②左岸側の決壊状況(H30/7/9撮影)

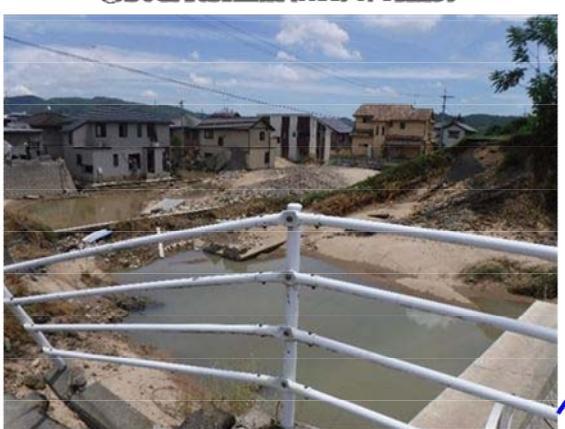
③左岸側の茶編状況(H30/7/12撮影)

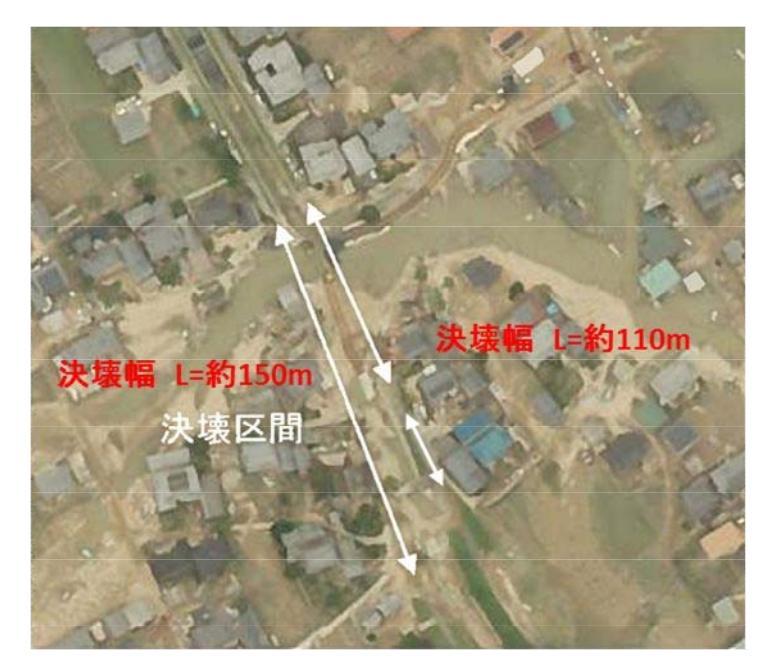
決壊区間写真(航空写真) ※土木研究所資料より抜粋

左右岸ともに決壊区間の上流側に落堀が形成されている。 右岸側の護岸が河川側に倒壊している箇所が確認できる。 川側に護岸が倒れている箇所も確認された。

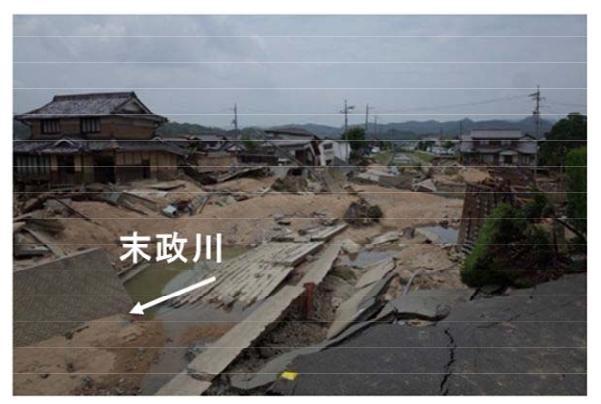
①決壊状況全量(H30/7/9撮影)

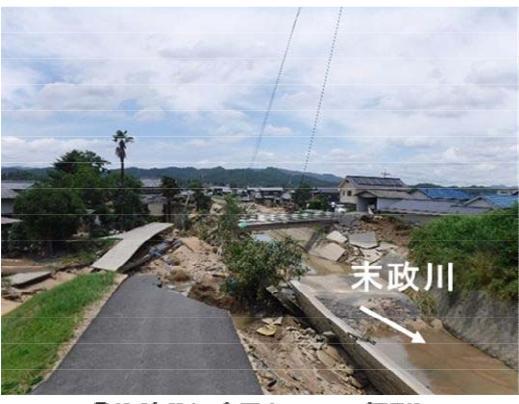
②左右岸側の決壊状況(H30/7/11撮影)

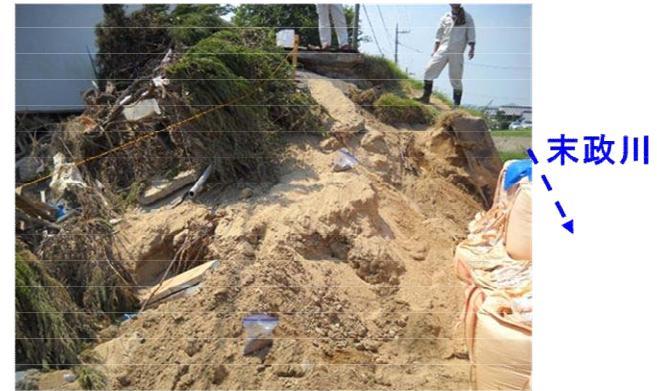
③雪出した堤体材料(H30/7/15撮影)

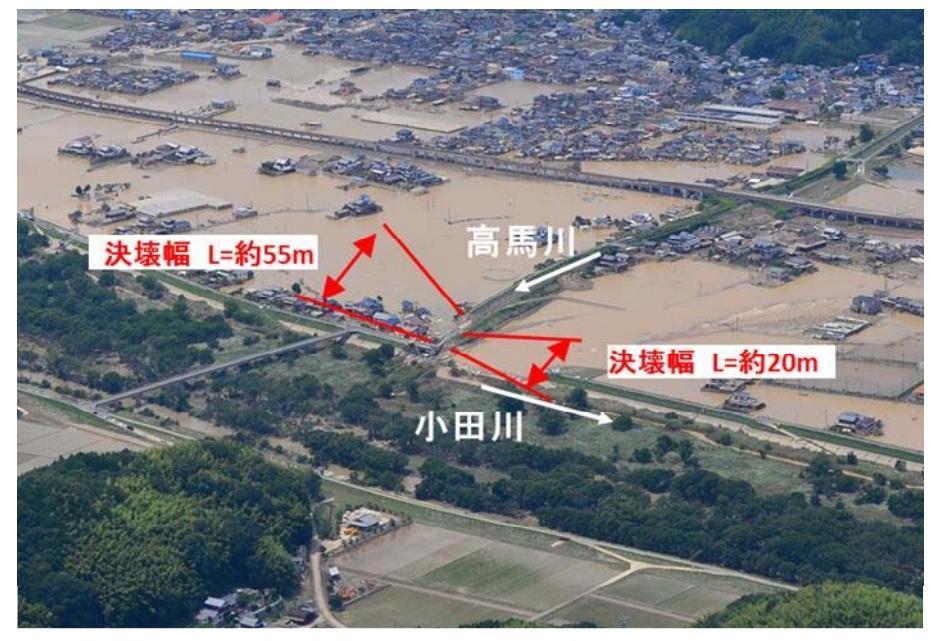
決策区間写真(H30/7/9 航空写真)

決壊区間の上流側に向けて深さ1m程度の落堀が形成されている。 決壊区間の対岸は川表法面すべりが発生している。

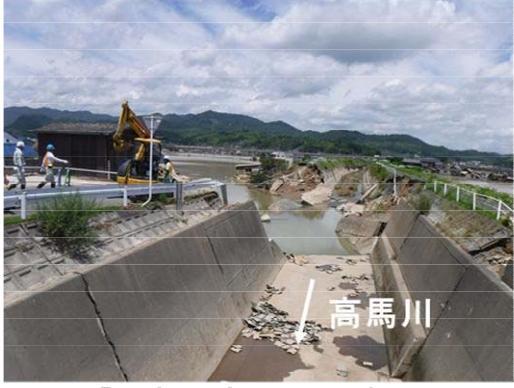
①決壇状況全量(H30/7/9撮影)

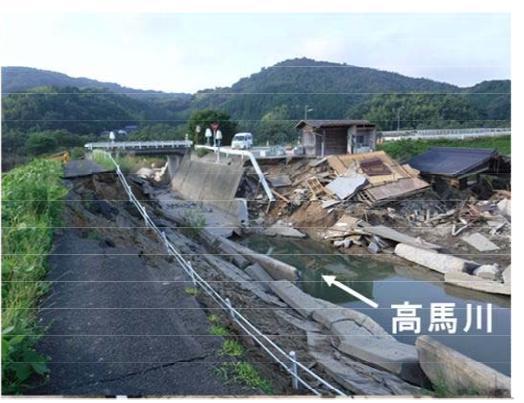
②右岸側の決壊状況(H30/7/11撮影)

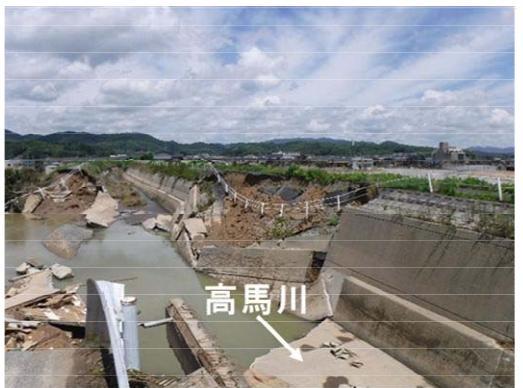
③左岸側の状況(H30/7/9撮影)

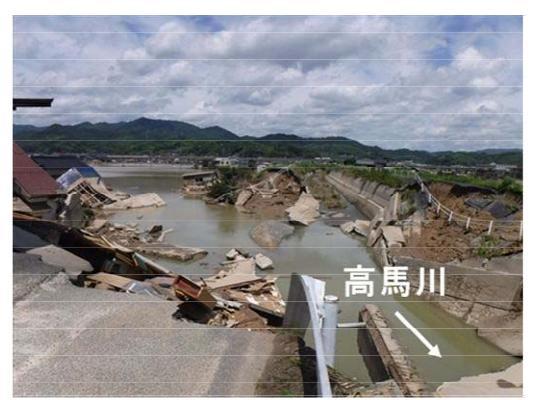
④右岸側堤内状況(H30/7/9撮影)

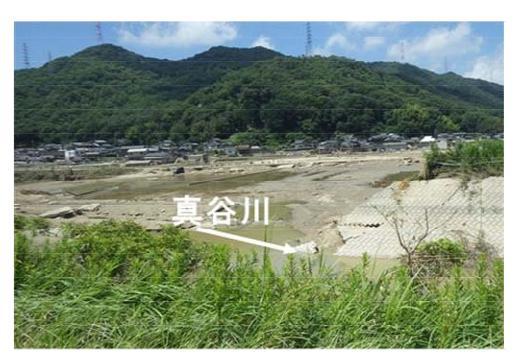
①決壞状況全景(H30/7/10撮影)

決壊区間の縦断方向については、下流端が最も掘れていることが確認できる。 背後地は概ね平坦であり、落堀は形成されていない。

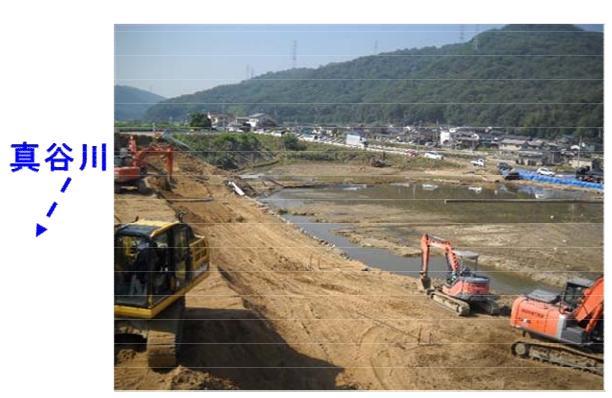
③堤内側全景(H30/7/15撮影)

川表法尻付近が洗掘されていることが確認できる。

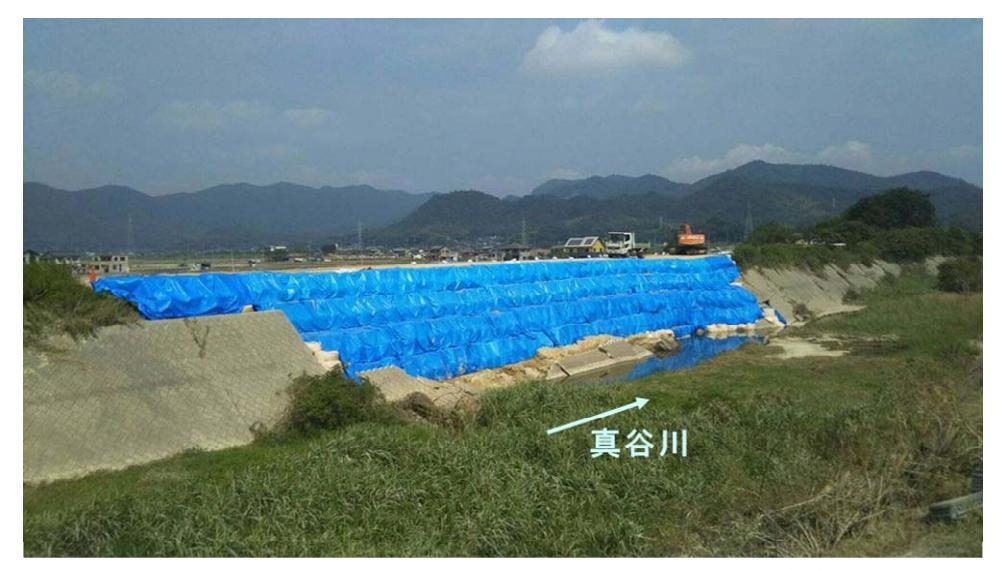
土のう締切施工中 7月26日(木) 決影

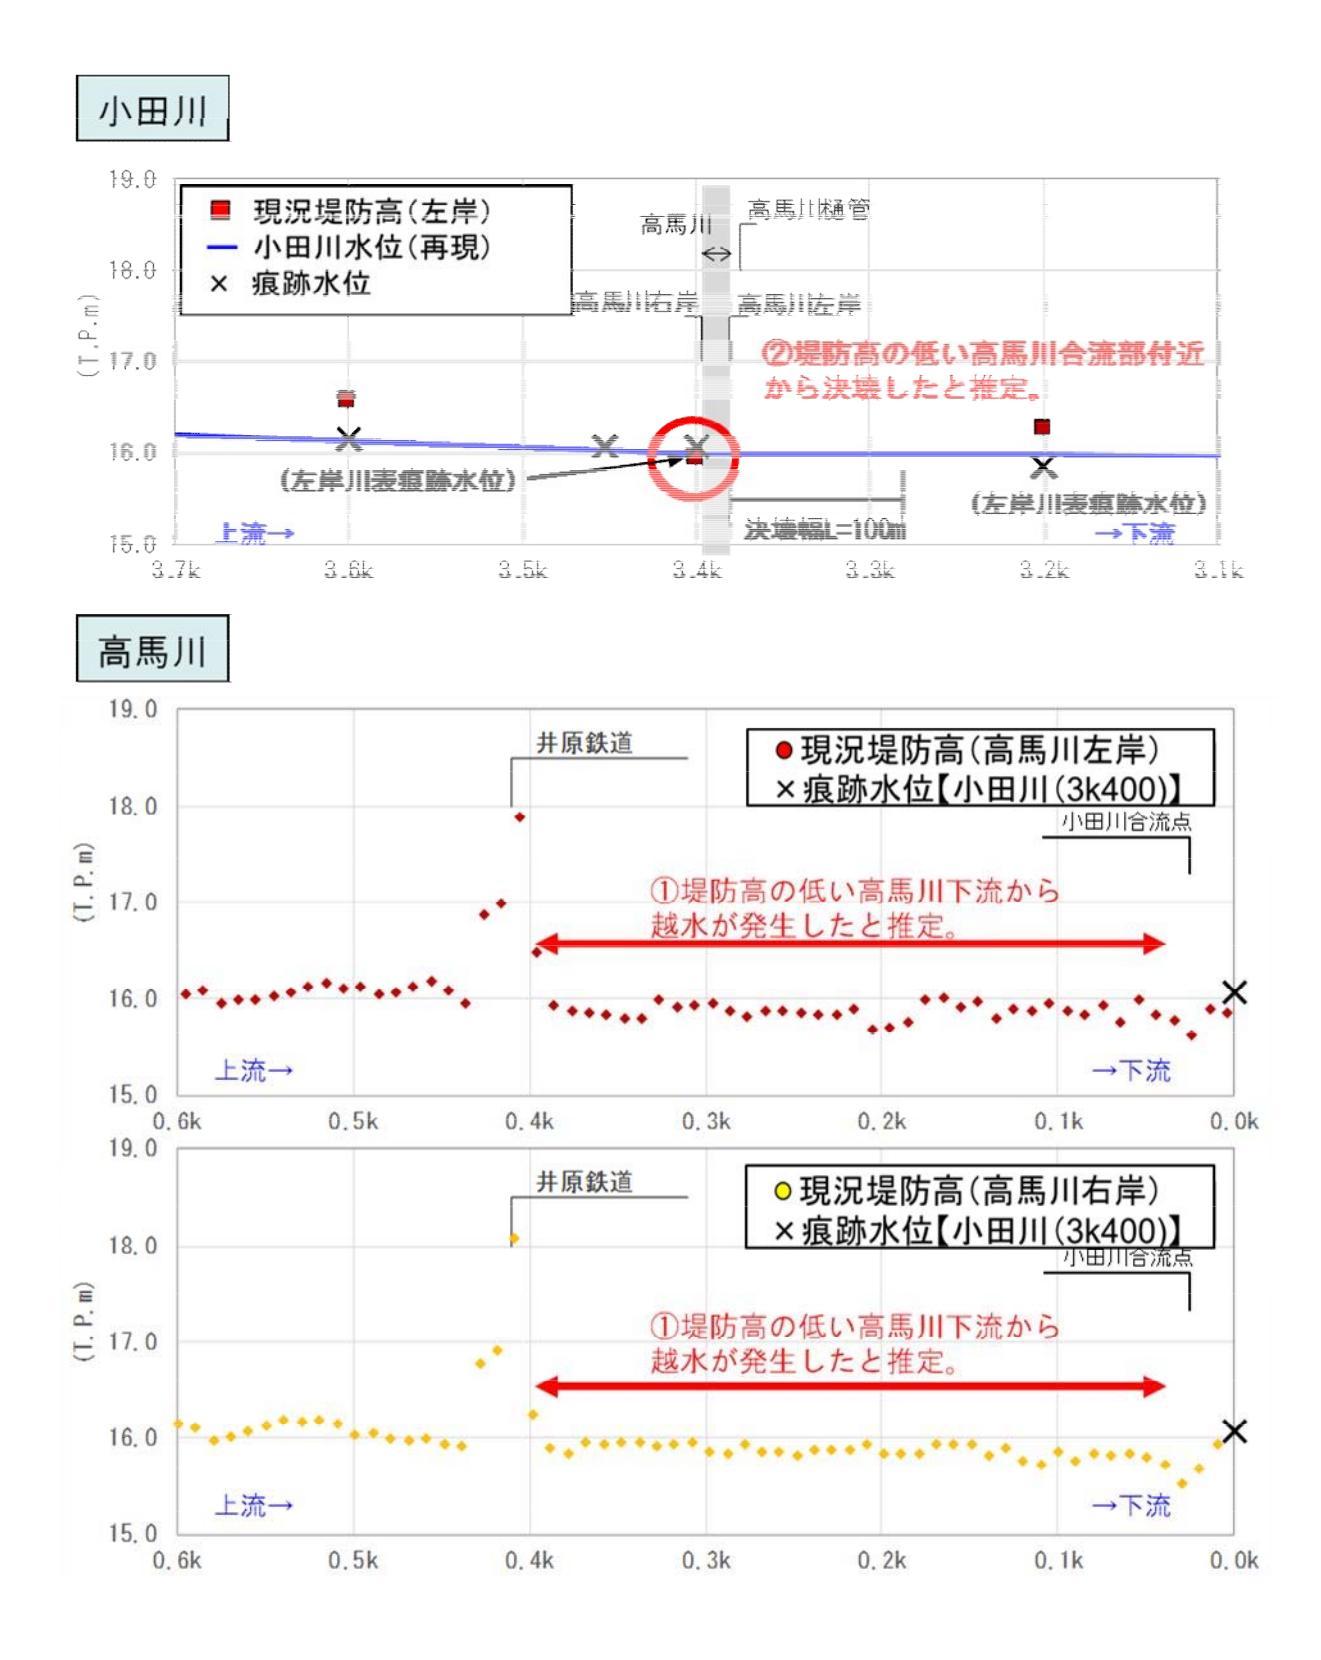
図 3.6 決壊箇所付近の堤防高と小田川水位(再現)との関係

現況堤防高及び痕跡水位から、堤防高の低い高馬川下流部から越水が発生したと推定した。 その後、小田川の水位上昇により、小田川堤防の上下流区間に比べ堤防高が低い、高馬川橋付 近から越水が発生したと推定した。

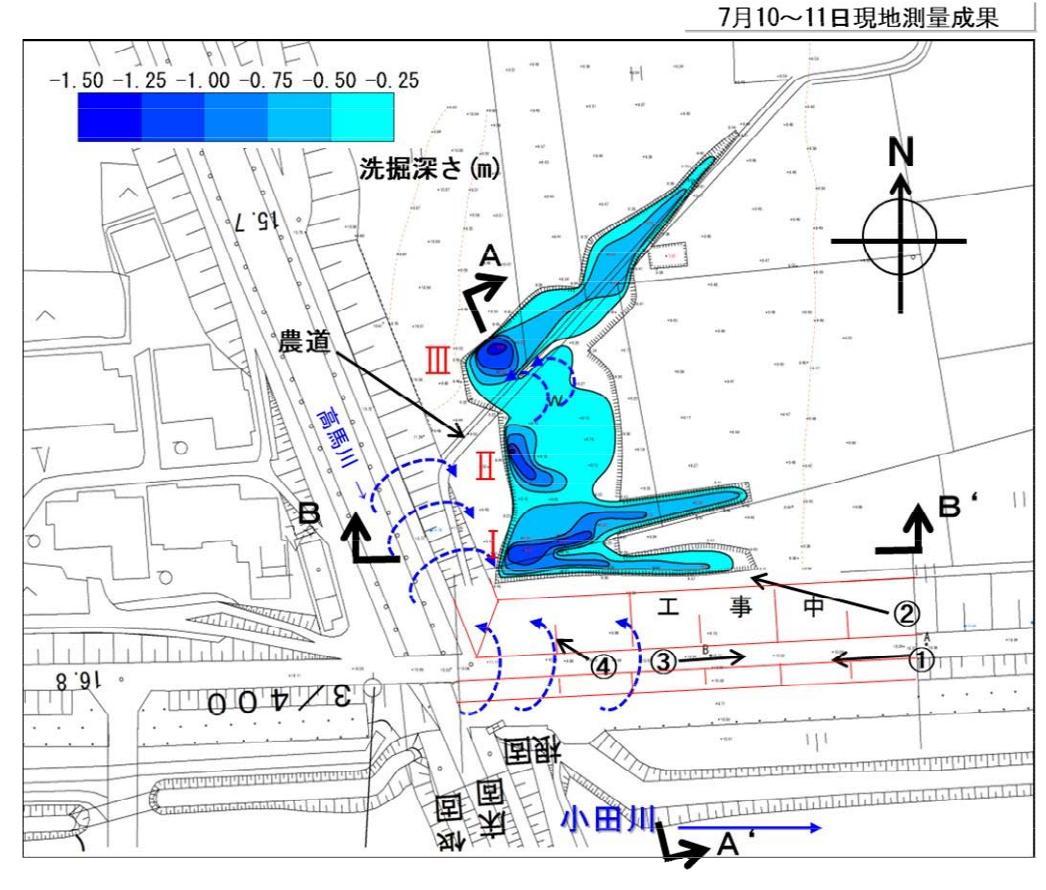
図 3.7 落堀洗掘深コンター図

現地調査の結果、高馬川橋東詰の小田川堤防裏法尻付近(図中I)に最大深さ1.2m 程度の「落 堀」を確認した。

小田川の堤防裏法尻の落堀は東側に比較し西側の洗掘深が大きいことを確認した。 高馬川左岸側沿いにも落堀(図中Ⅱ及びⅢ)を確認した。

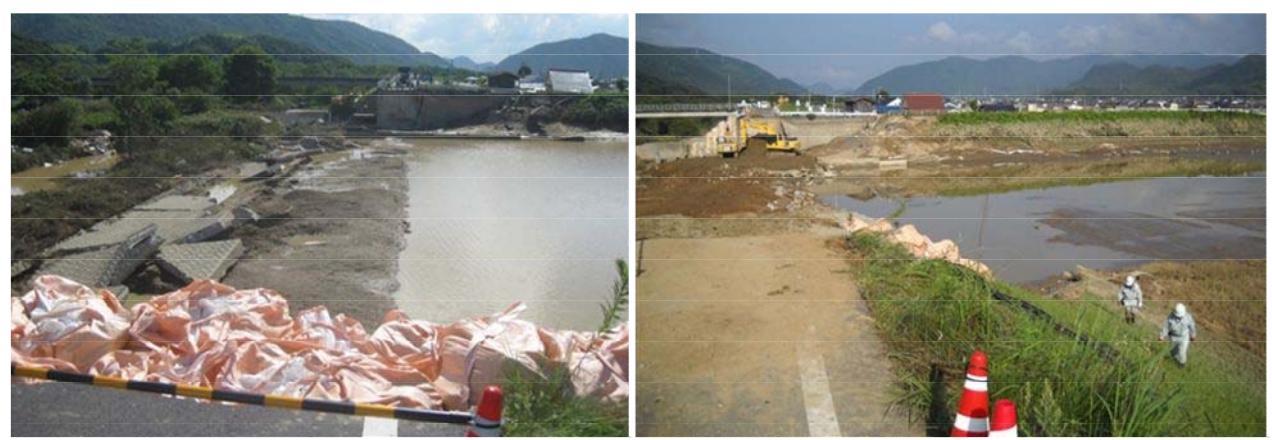
①決壊箇所全景 7月9日撮影

②決壊箇所提内側の落据 7月12日撮影

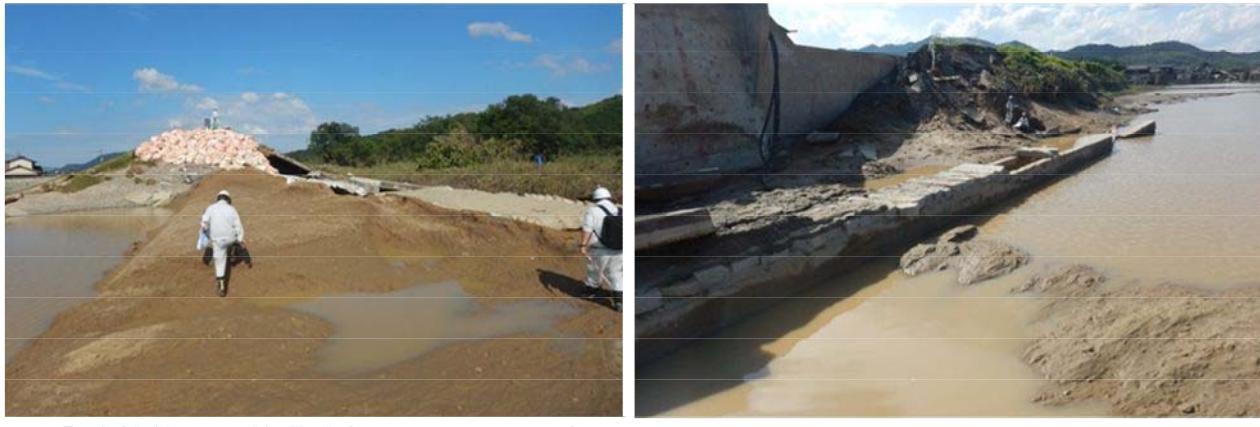
③決達箇所の基礎地参加出 7月9日撮影 ④ 香茶背面の洗濯状況 7月9日撮影

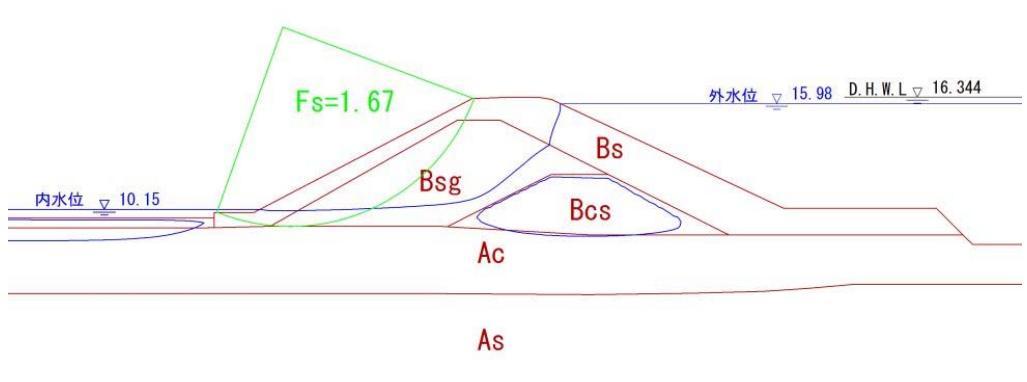
図 3.18 解析結果図

浸透流解析の結果、堤防決壊箇所では、すべり破壊、盤ぶくれとも所要の安全率が確保さ れている結果となった。なお、パイピングについては、浸潤面が法尻まで達しないため、照 査を省略した。

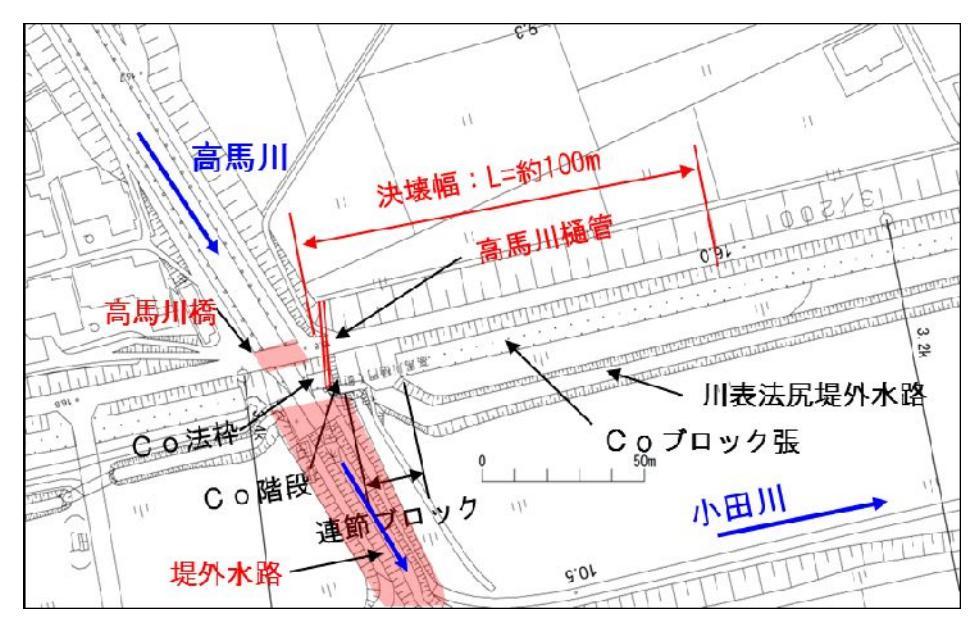
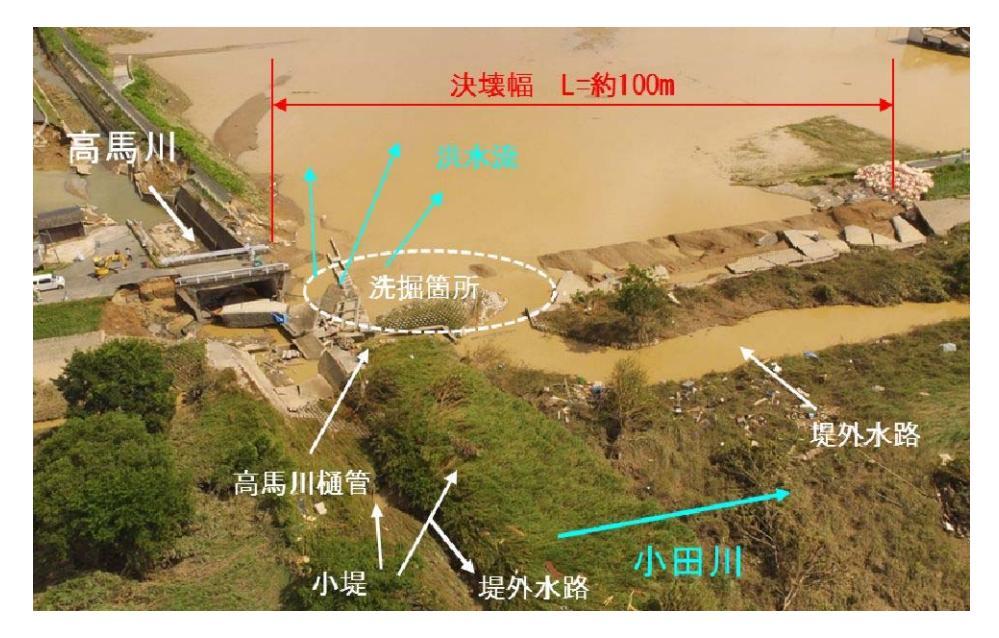
図 3.21 左岸 3k400 決壊箇所の構造物

高馬川から連続する堤外水路の小堤により、流向が乱れ、局所的な侵食が発生。
 ②高馬川樋管の頂版からの土砂吸出しが発生。

③高馬川と小田川の合流点にある高馬川橋(市道:BOXラーメン構造)の側壁に沿った 土砂吸出しが発生。

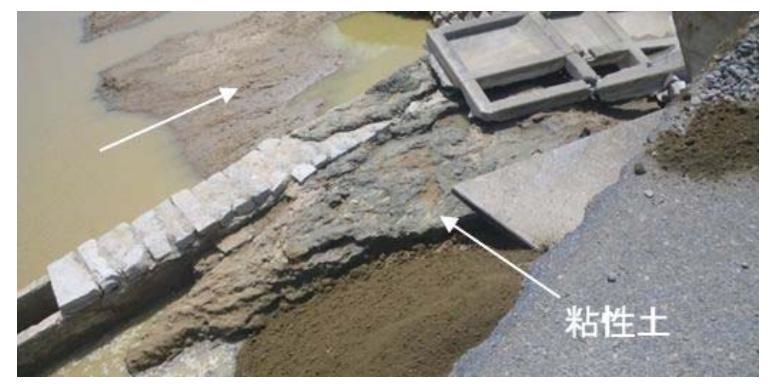
図 3.23 高馬川樋管周辺の土砂状況

②高馬川樋管の函渠周りに粘性土で埋め戻されていた痕跡を確認した。③高馬川橋のボックス周辺に粘性土で埋め戻されていた痕跡を確認した。

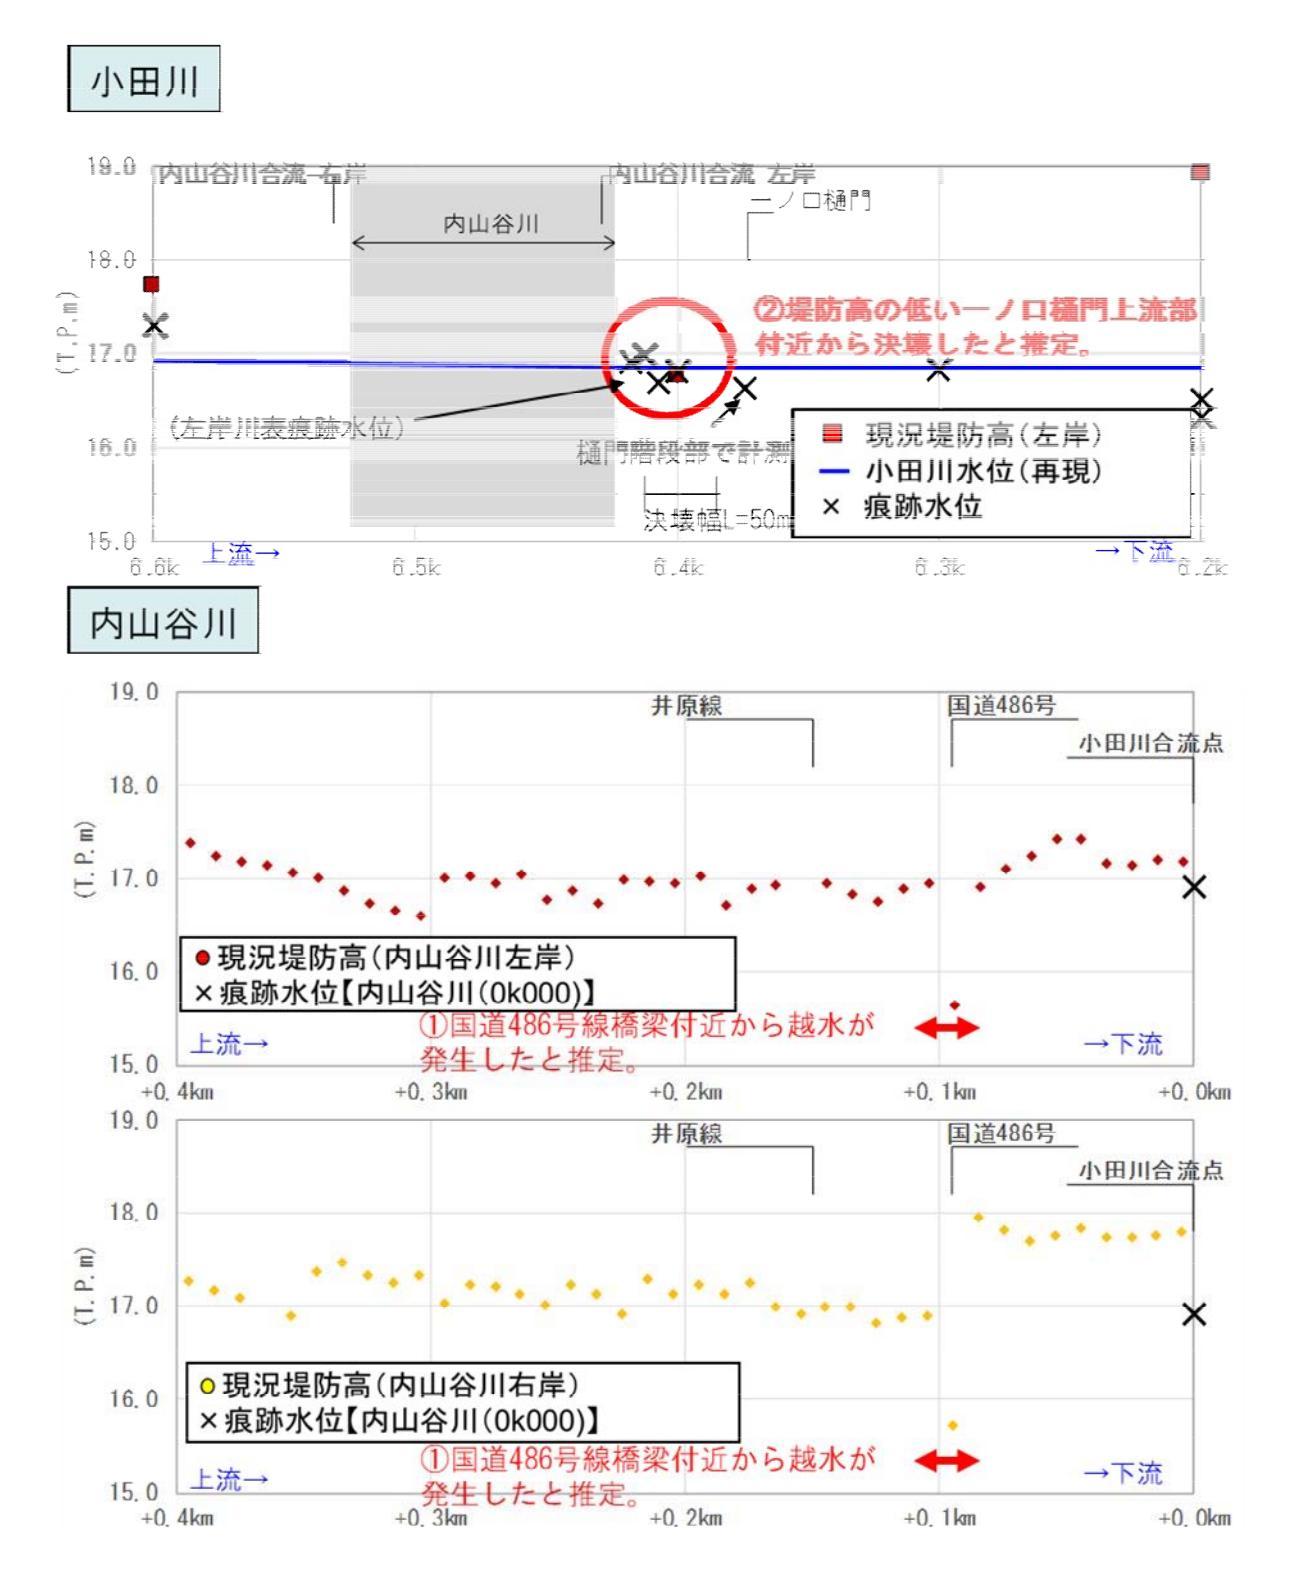
図 4.2 決壊箇所付近の堤防高と小田川水位(再現)との関係

現況堤防高及び痕跡水位から、堤防高の低い内山谷川に架かる国道486号線橋梁付近から溢水 が発生したと推定した。その後、小田川の水位上昇により、前後に比較し堤防高の低い小田川・ 内山谷川合流点付近から越水が発生したと推定した。

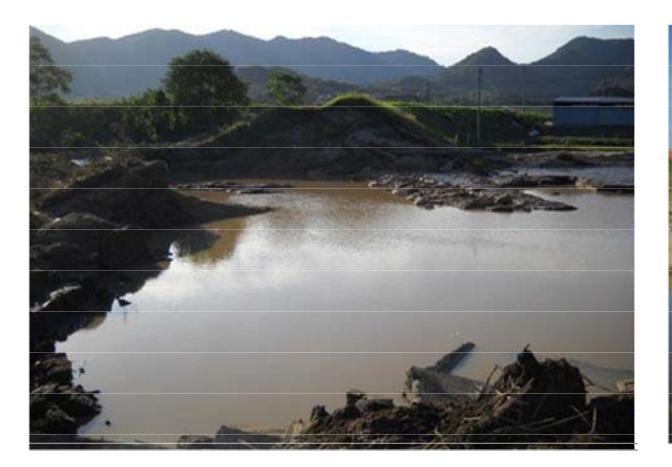
①決壞箇所全景 7月9日撮影

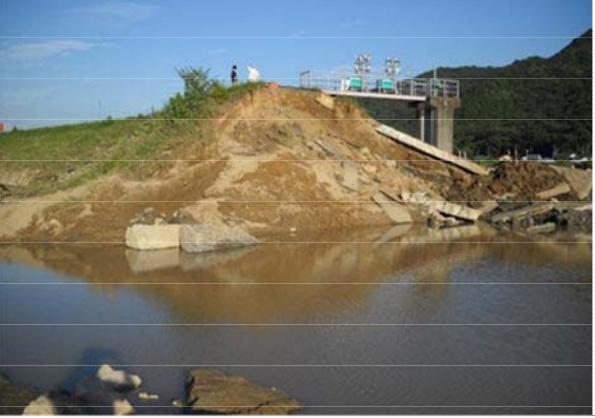
②下流例決壞新面 7月9日撮影

旧堤防が流出

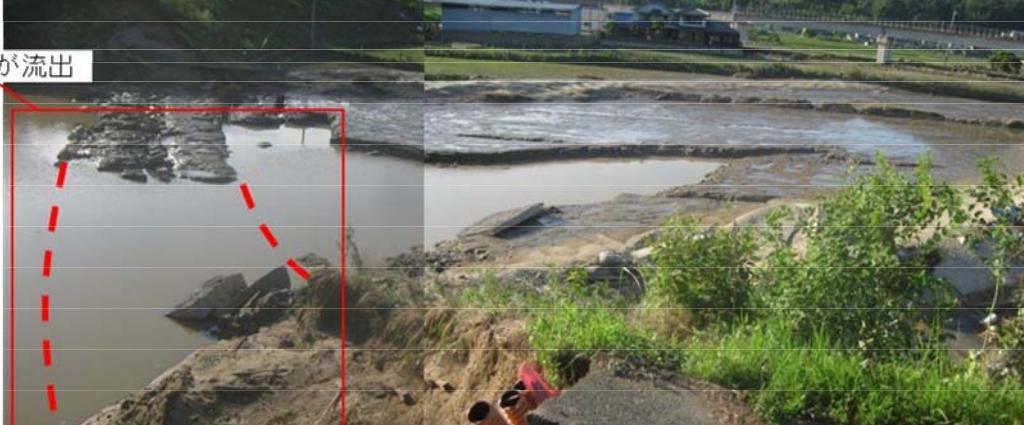
③決壊箇所提内側の落垣状況 7月9日撮影

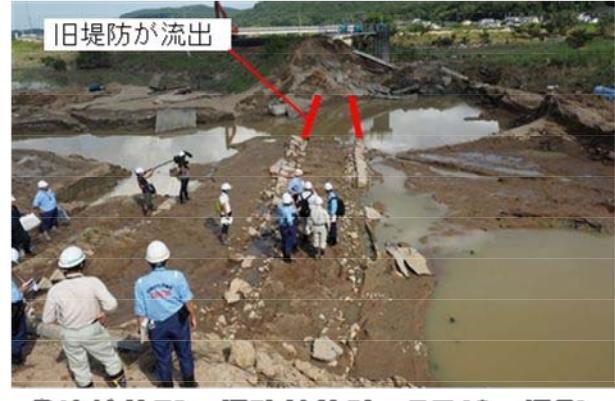
④決壊箇所の堤防拡築跡 7月10日撮影

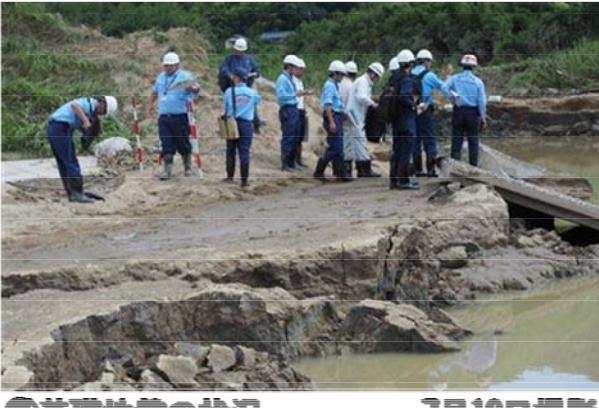
⑤基礎地差の状況

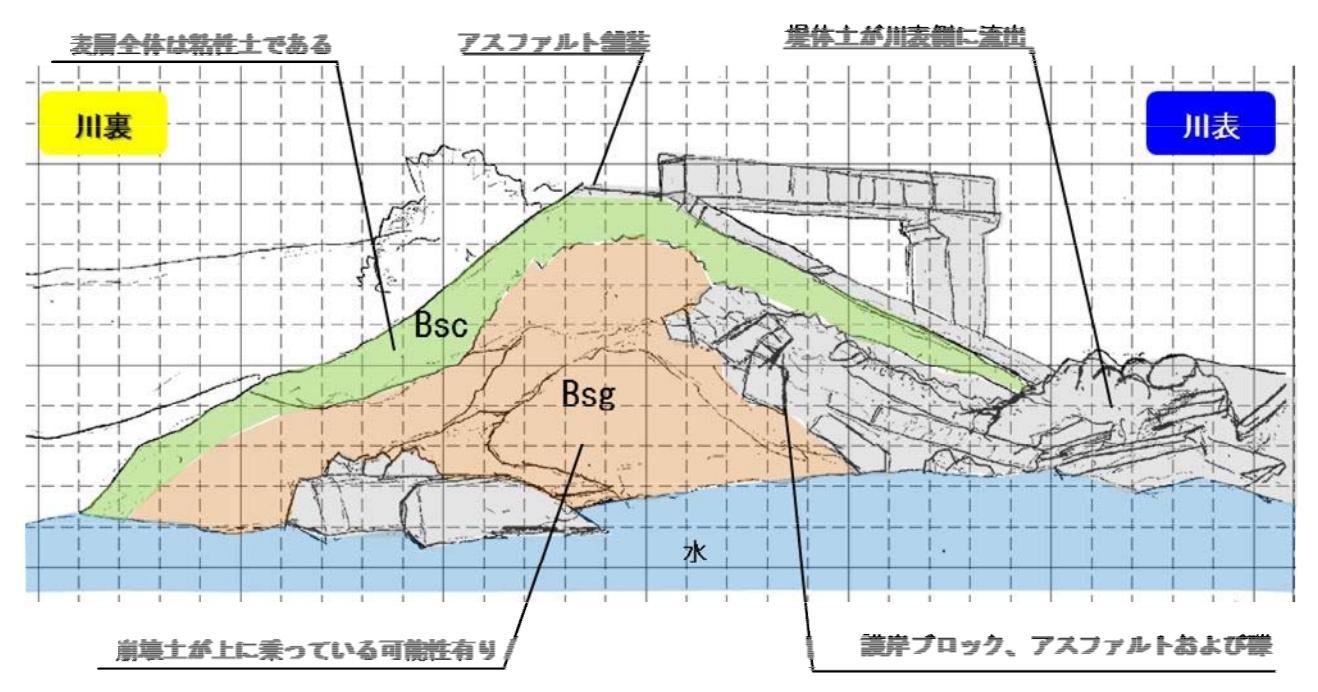
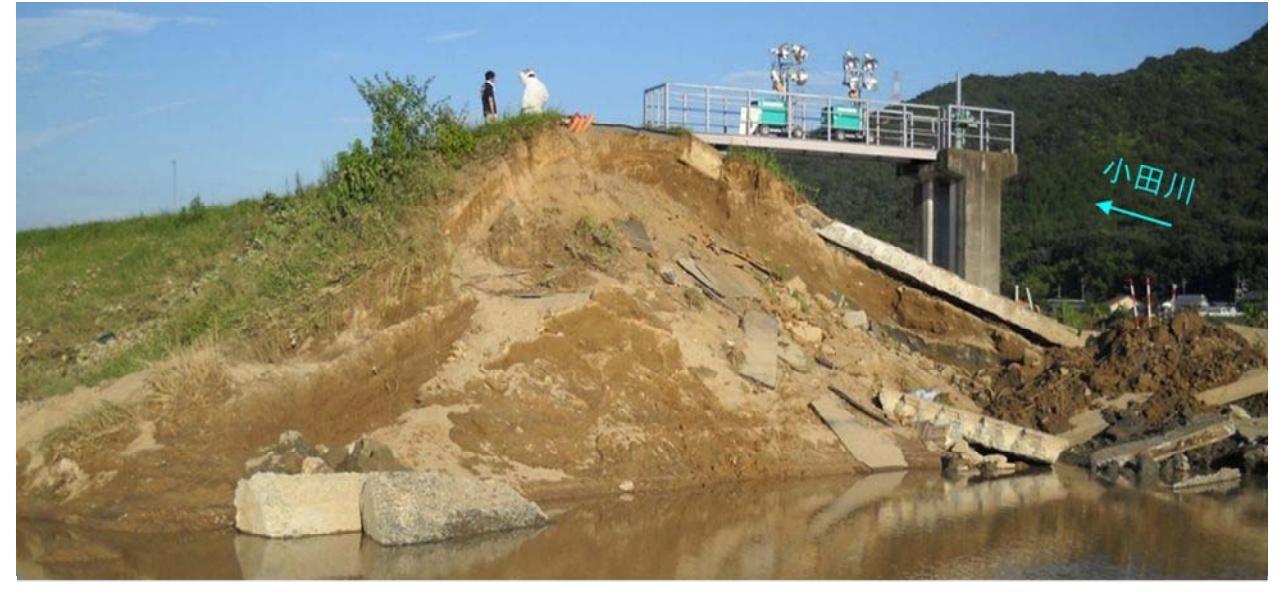
図 4.11 堤防の地質調査

小田川左岸 6k400 の決壊区間の下流端断面における堤防の盛土材料は、「粘性土」が主体の旧 堤防を「礫質土」主体の中間土が覆っており、表土は「粘性土」で覆われていることを確認した。 基礎地盤については、既存の 6K300 地点のボーリング調査結果より、堤体直下に約 3m の「Ac

層」、その下に「As 層」の分布を確認した。
