高梁川水系小田川堤防調査委員会 報告書

令和2年2月

高梁川水系小田川堤防調査委員会

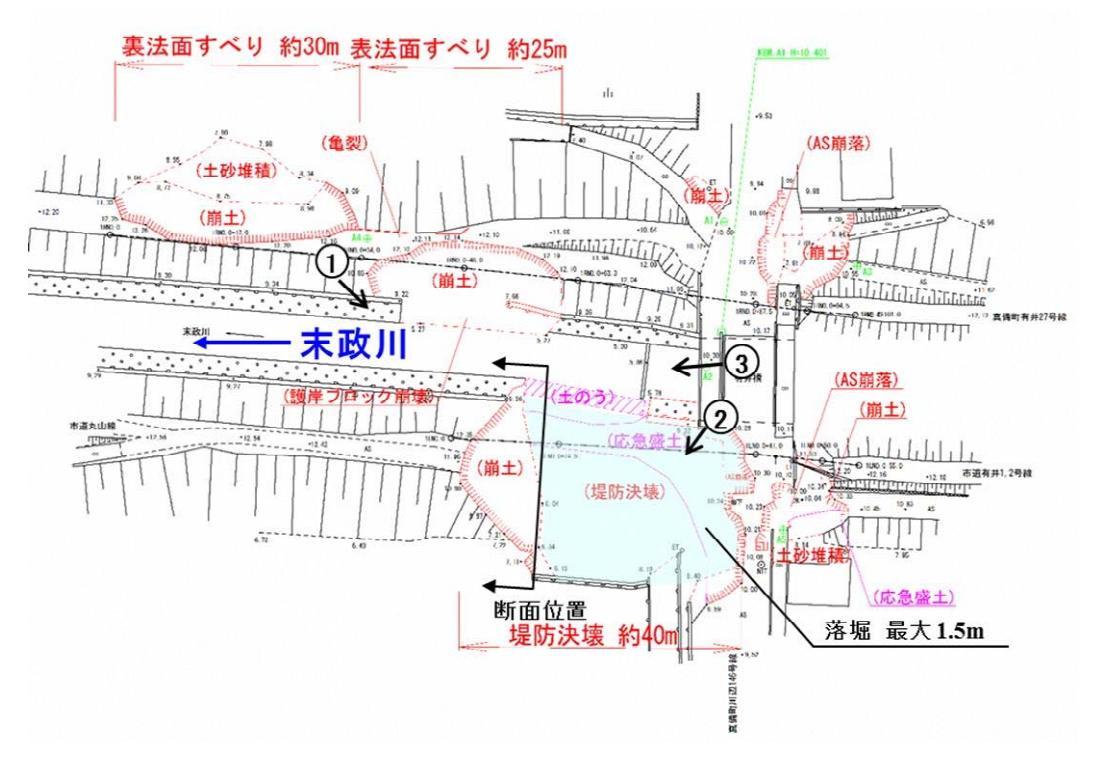
図 5.4 決壊状況平面図

現地踏査の結果、堤内側に「落堀」を確認した。橋梁測量図の重ね合せより堤防下部に最大深 さ1.5m 程度、洗掘されたと推定した。

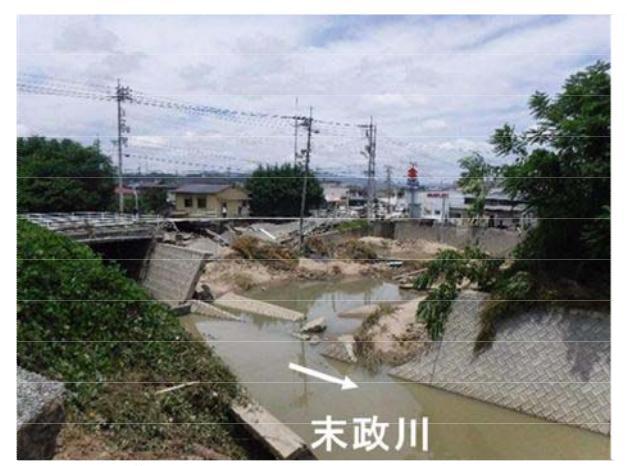
①決壊箇所全景 7月9日撮影

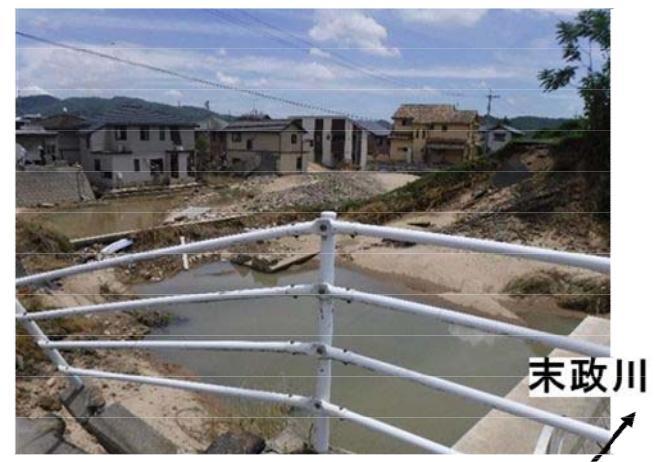
②落堀状況 7月12日撮影

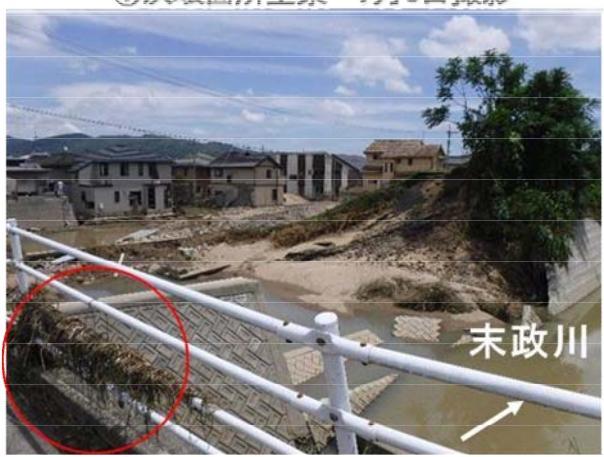
現地踏査の結果、決壊箇所区間の上流端の橋梁の転落防止柵に溢水の痕跡が確認された。 本区間は橋梁部の堤防高が低く、橋梁部からの溢水が主であり、越水による影響は小さいと推 定した。

③溢水の痕跡 7月9日撮影

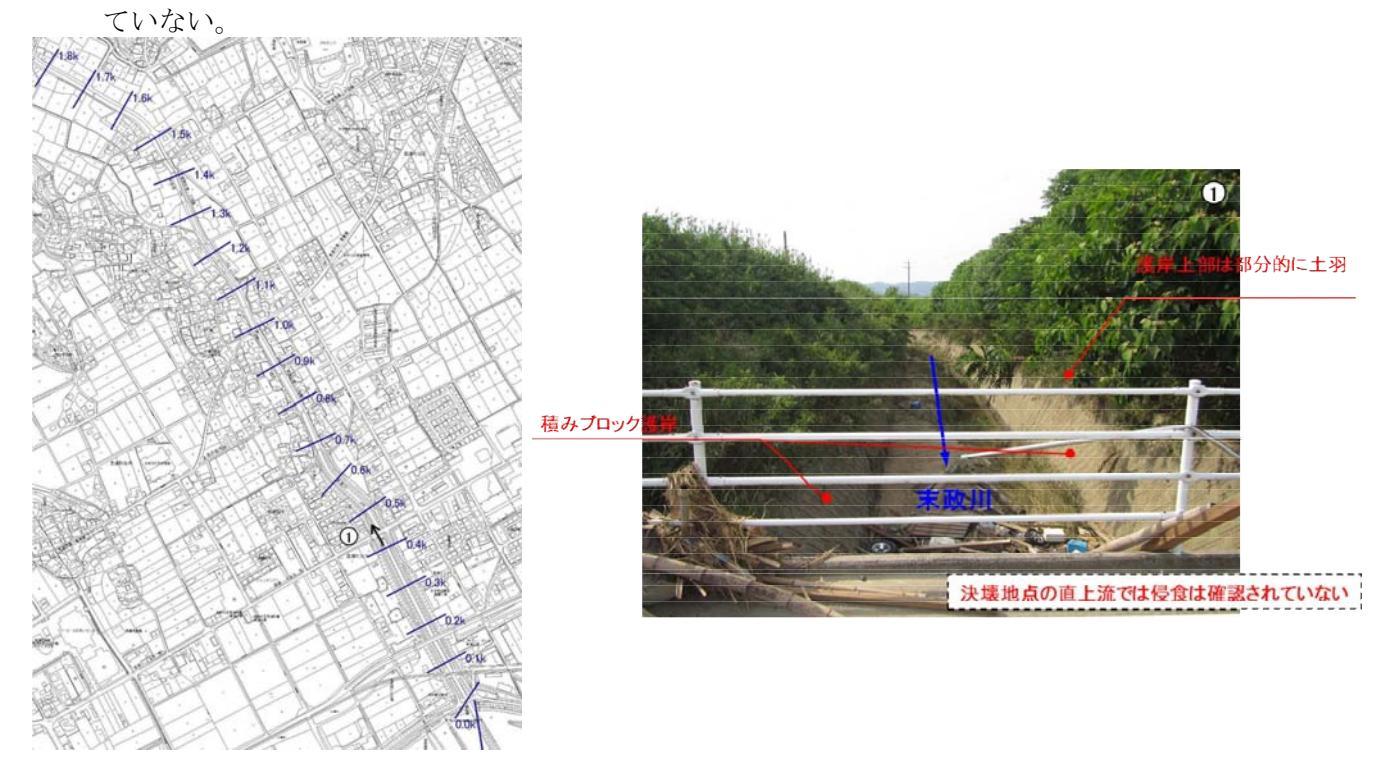
図 5.14 決壊の状況

護岸は積ブロック(設計流速 4m/s~8m/s)であり,決壊箇所の最大流速よりも大きな流速に対して安全な構造となっている。

また、護岸上部は部分的に土羽となっているが、決壊箇所の直上流では堤防の侵食は確認され

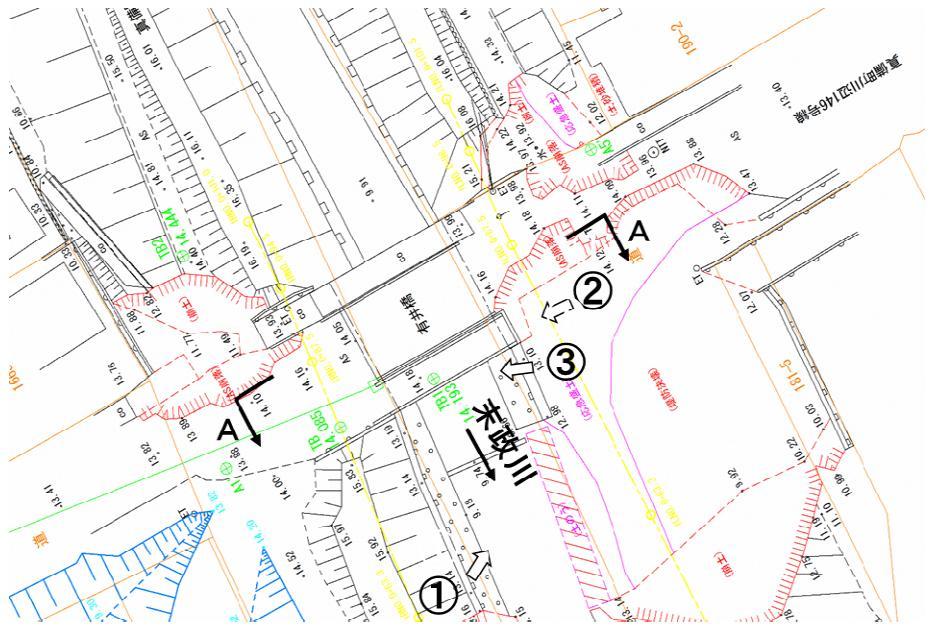
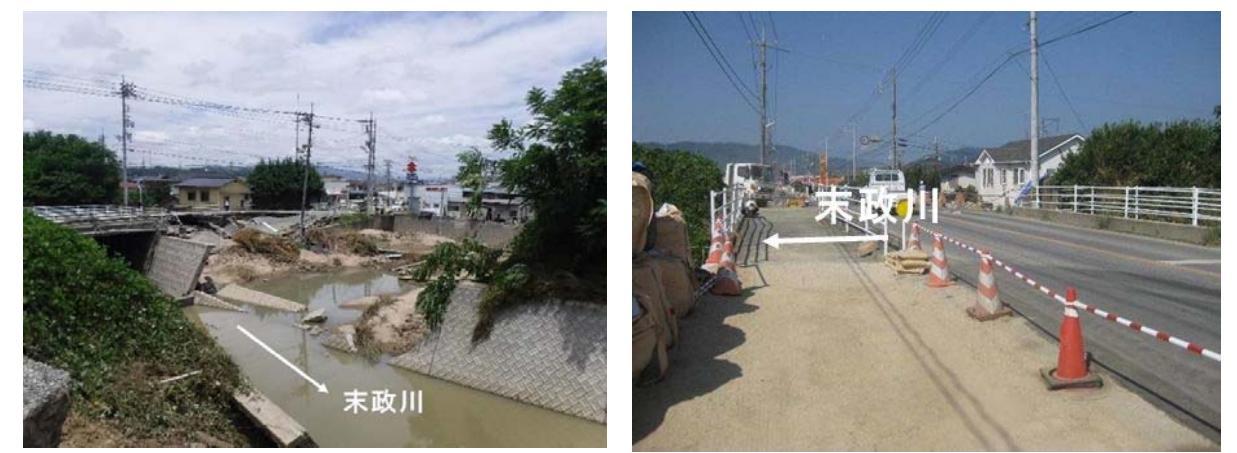
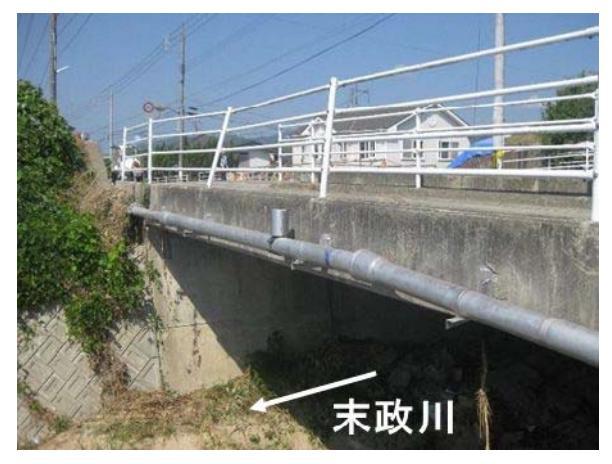
図 5.16 末政川 0k400 の橋梁の状況(有井橋)

末政川左岸 0k400 の決壊区間には有井橋が存在し,H30.7 洪水による自己流水位は,桁下に 到達していないと推定した。

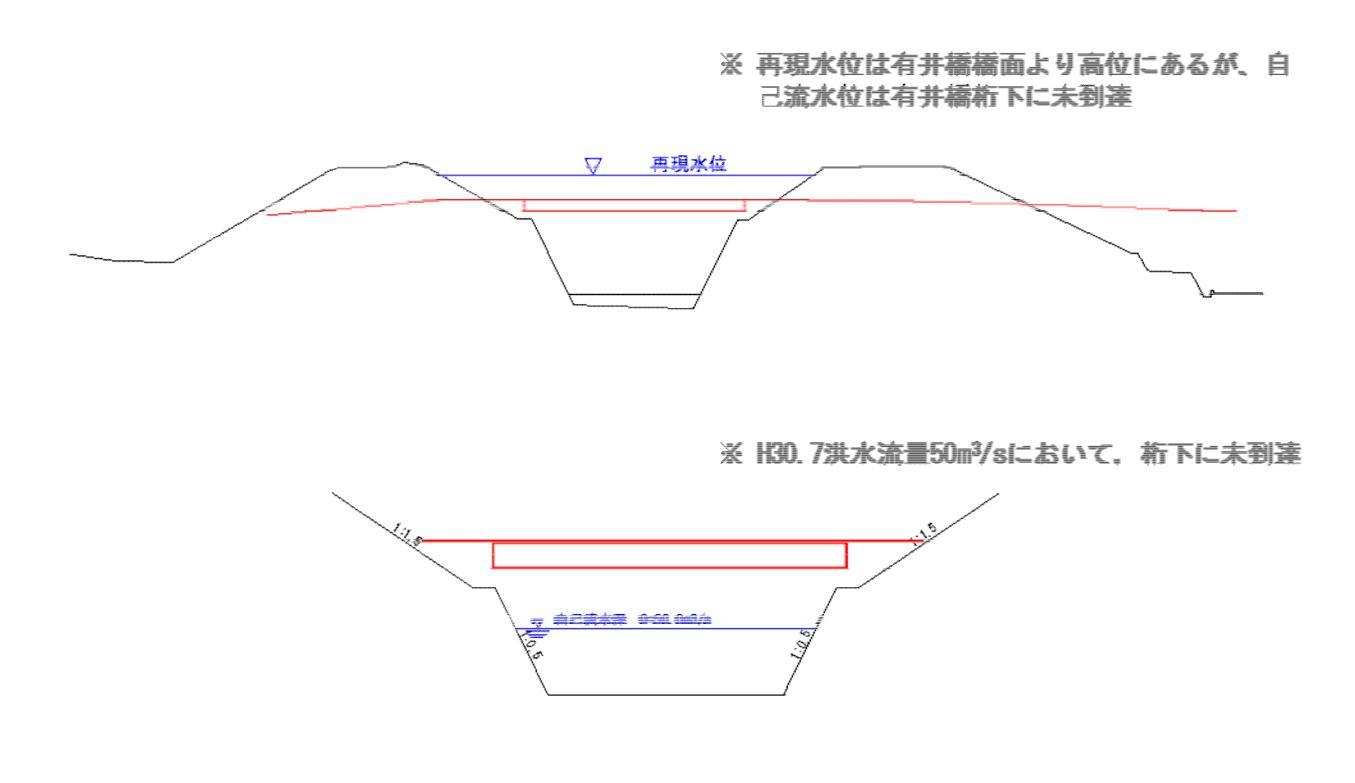
図 5.17 再現水位と自己流時の水位と桁下高との関係

- 5.4.2 まとめ
 - (1) 調査から把握した事項
 - 再現水位は、桁下より高い位置にあるが、自己流水位は低いことを確認した。
 - 流下能力不足で溢水してはいない。背水が要因である。

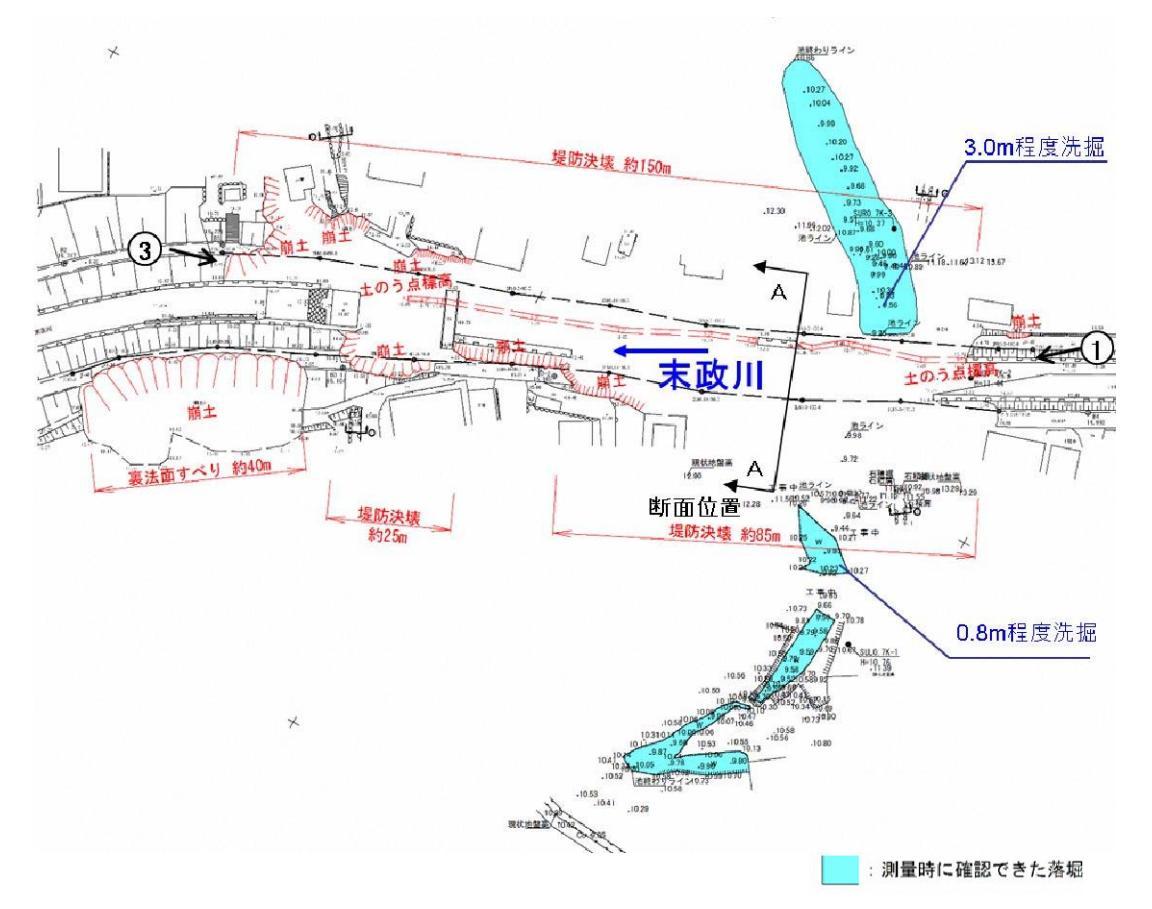
図 6.4 決壊状況平面図

現地調査の結果、決壊箇所の上流端付近から「落堀」が堤内側に伸びていることを確認した。 落堀の深さは、被災後測量断面と落堀最深部の単点標高を比較して、左岸が 0.8m 、右岸が 3.0m 程度であると推定した。

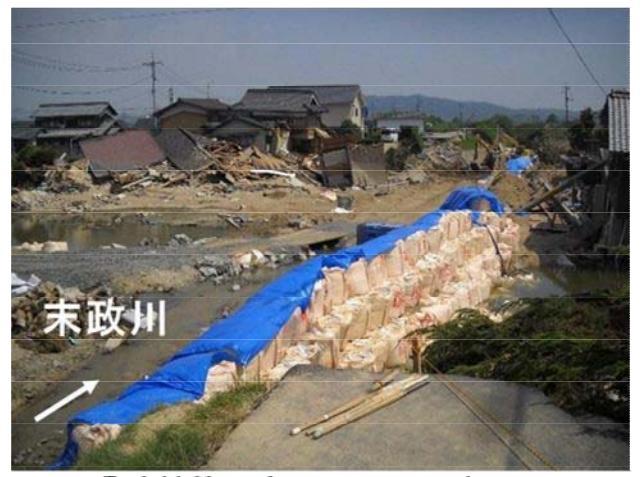
①決壊箇所全景 7月15日撮影

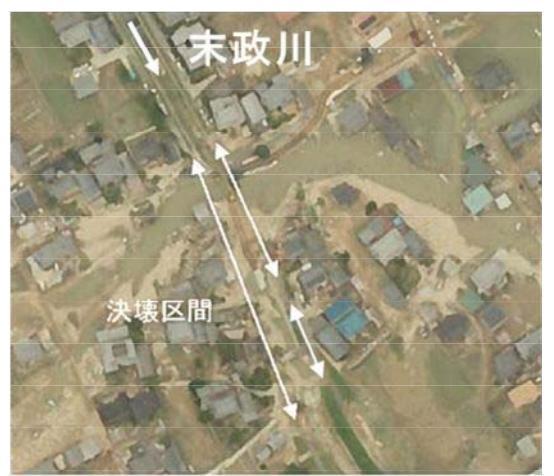
②決壊箇所全景 7月撮影※土木研究所資料より抜粋

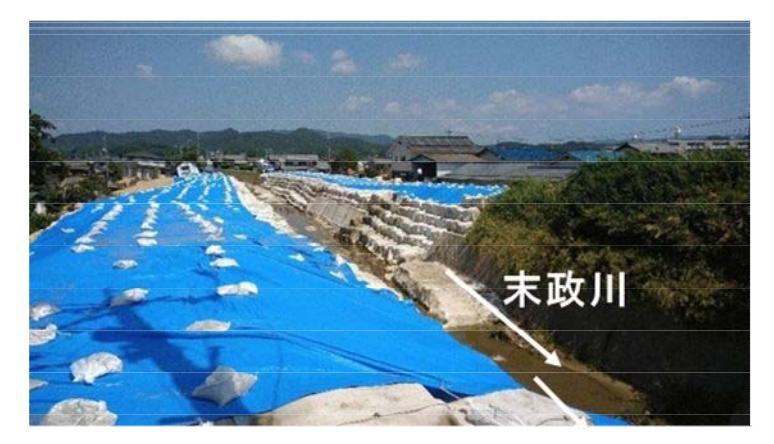
③決壊箇所全景 8月4日撮影図 6.6 現地調査写真

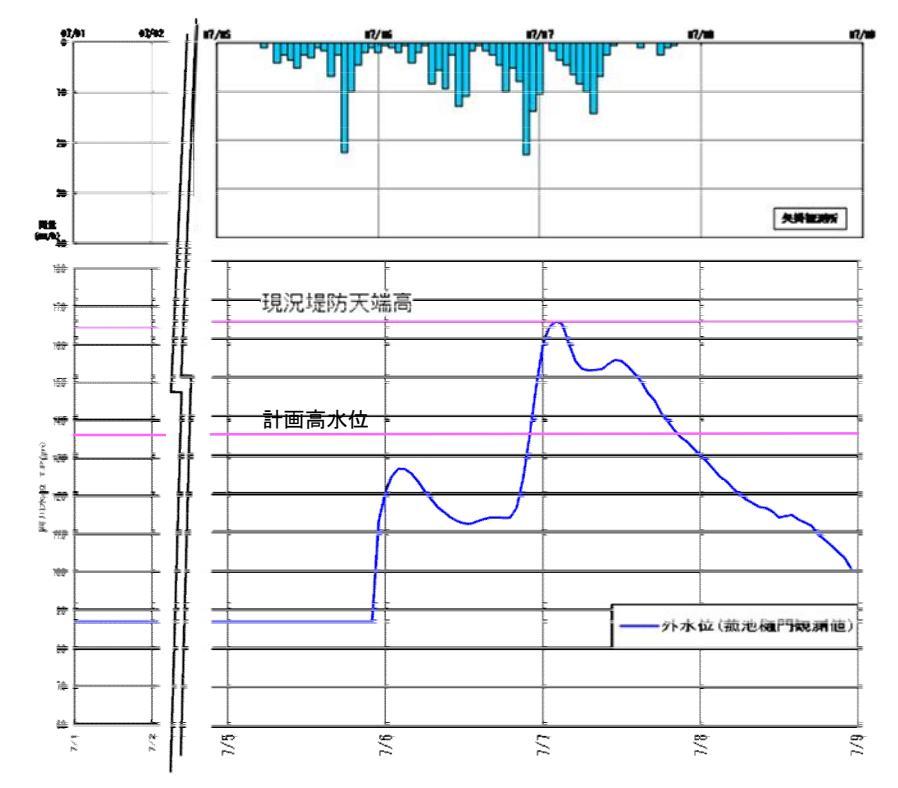
図 6.12 外力条件

外力条件は、降雨は実績、水位は観測値を使用した。

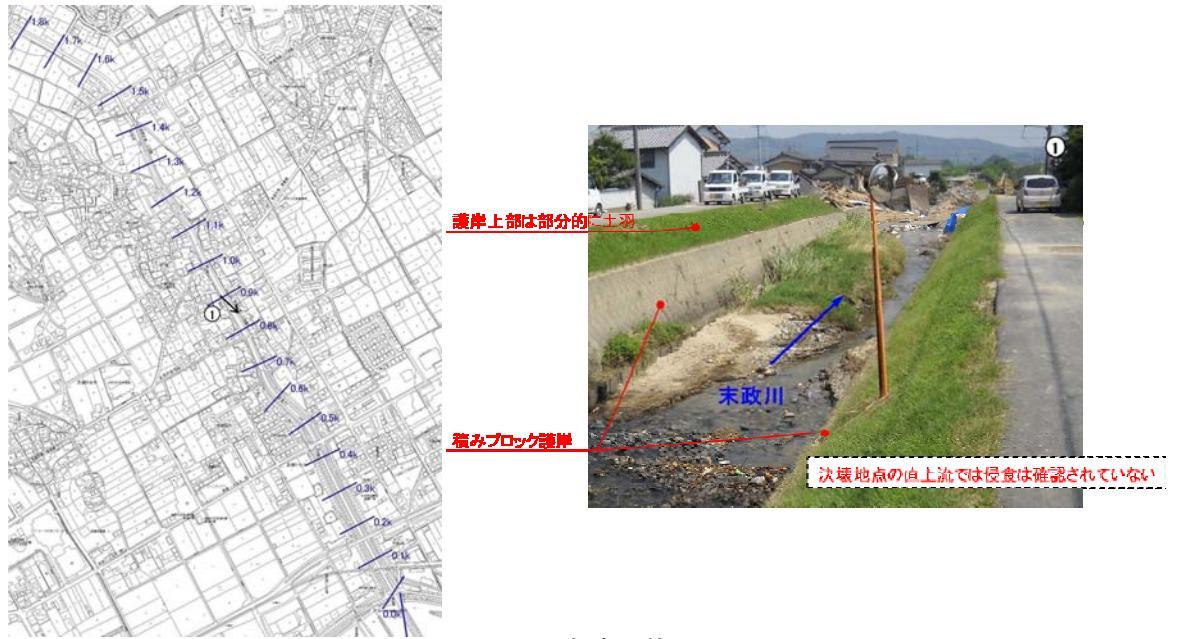
図 6.14 決壊の状況

堤防は積みブロック(設計流速 4m/s~8m/s)であり,決壊箇所の最大流速よりも大きな流速に 対して安全な構造となっている。

また、護岸上部は部分的に土羽となっているが,決壊箇所の直上流では堤防の侵食は確認されていない。

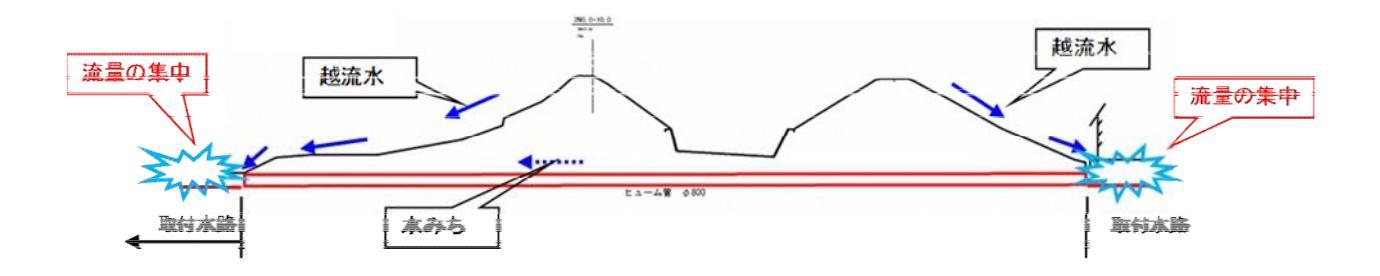
図 6.17 横断図

ヒューム管周辺に水みちが形成された可能性がある

伏越し、取り付け水路への越流水の集中が侵食を助長させ、また伏せ越し周りに形成された 水みちにより侵食破壊,浸透破壊を助長した可能性がある。

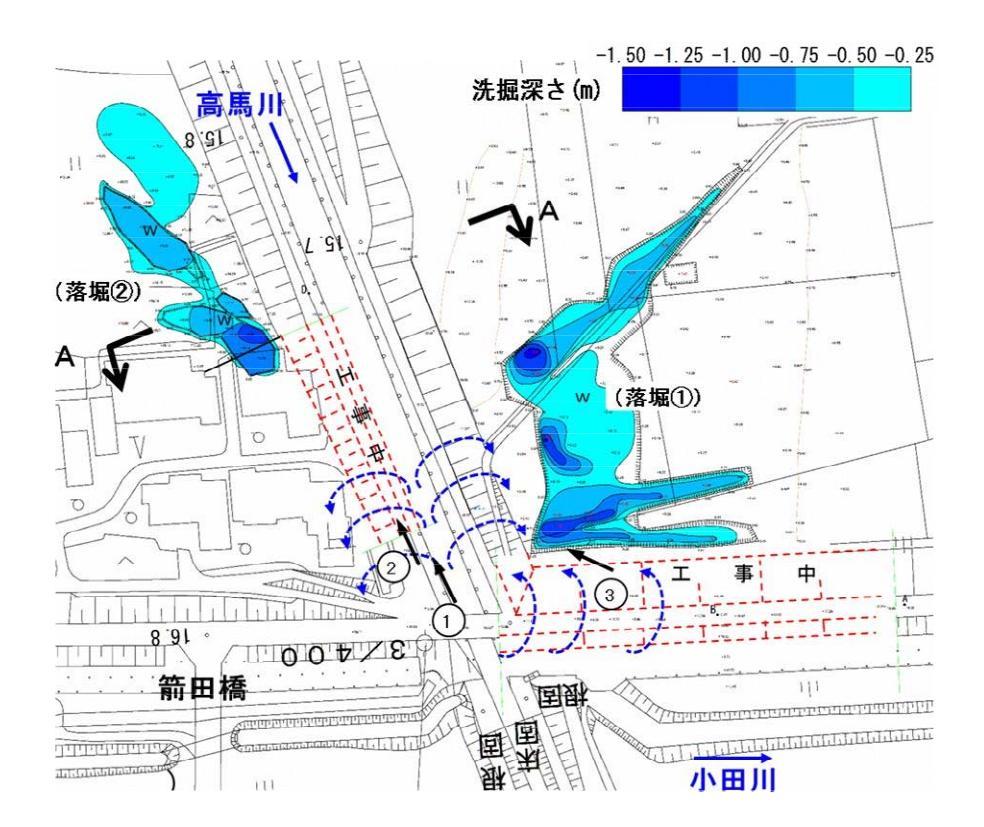
図 7.4 決壊状況平面図

現地踏査の結果、決壊箇所の下流端に「落堀①」(コンター図[落堀①])を確認した。測量図の重ね合せより深さは 1.2m 程度である。

高馬川右岸の基礎地盤の落堀[落堀②]は、小田川本川による落堀[落堀①]より浅く、深さは 1.0m 程度であることが確認できた。

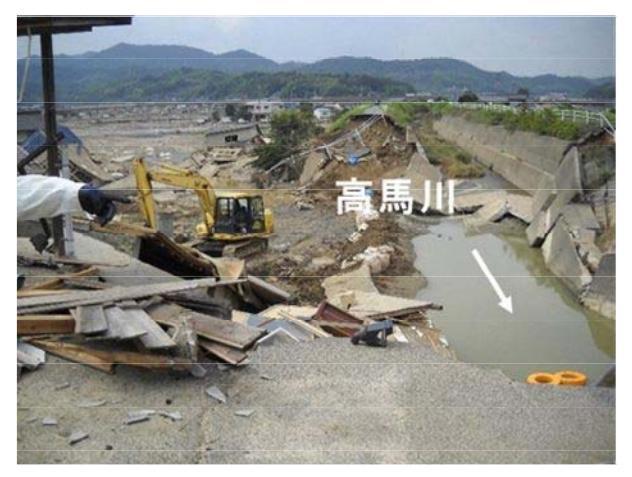
①決壊箇所全景 7月12日撮影

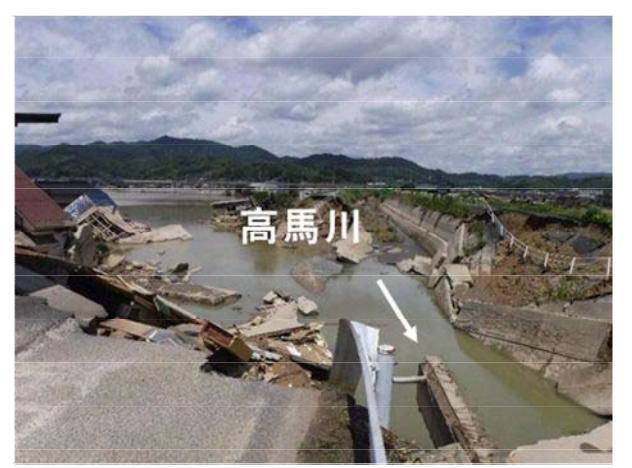
②決壊箇所堤内側の落堀 7月9日撮影

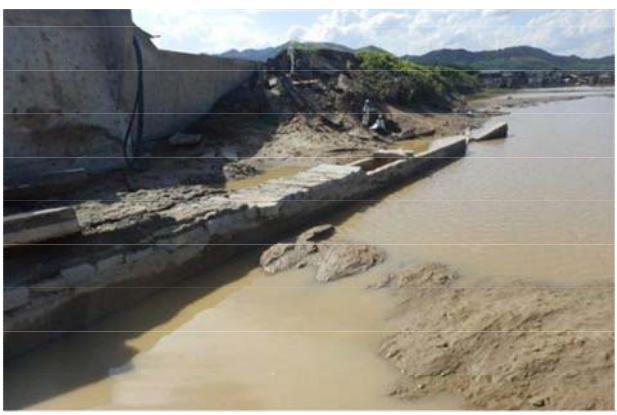
③左岸堤内側の洗掘状況 7月9日撮影

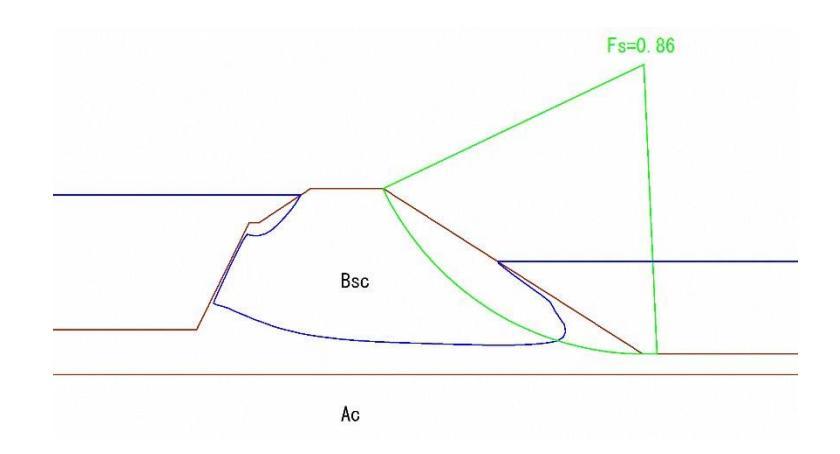
図 7.13 解析結果図

浸透流解析等の結果、高馬川右岸 0k100 地点では、パイピング破壊および盤ぶくれに対しては所要の安全性(照査基準値)を満足する結果となった。ただし、すべり破壊については、所要の安全性(照査基準値)を下回る結果となった。

- (1) 調査から把握した事項
- 堤体の透水性が低いため、浸潤面が上昇しにくい傾向にある。
- パイピングおよび盤ぶくれ対しては,照査基準値を満足する。
- 堤体の法面勾配が 1:1.5 と急なため、内水位のウェイトを見込んでも、すべり破壊におい て必要安全率を下回る。

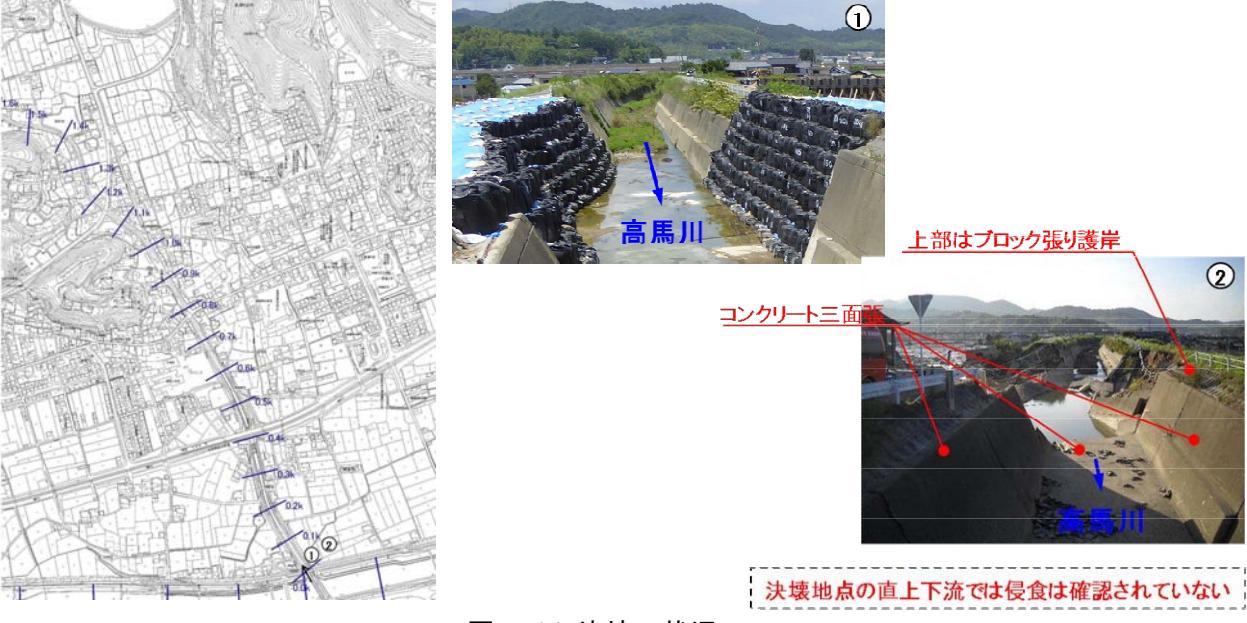
図 7.14 決壊の状況

決壊箇所(高馬川右岸 0k100)の最大流速は 0.5m/s~0.8m/s であると推定した。

堤防はコンクリート三面張(設計流速 4m/s~8m/s)であり,決壊箇所の最大流速よりも大きな 流速に対して安全な構造となっている。また、上部はブロック張り護岸であり,決壊箇所の直下 流では堤防の侵食は確認されていない。

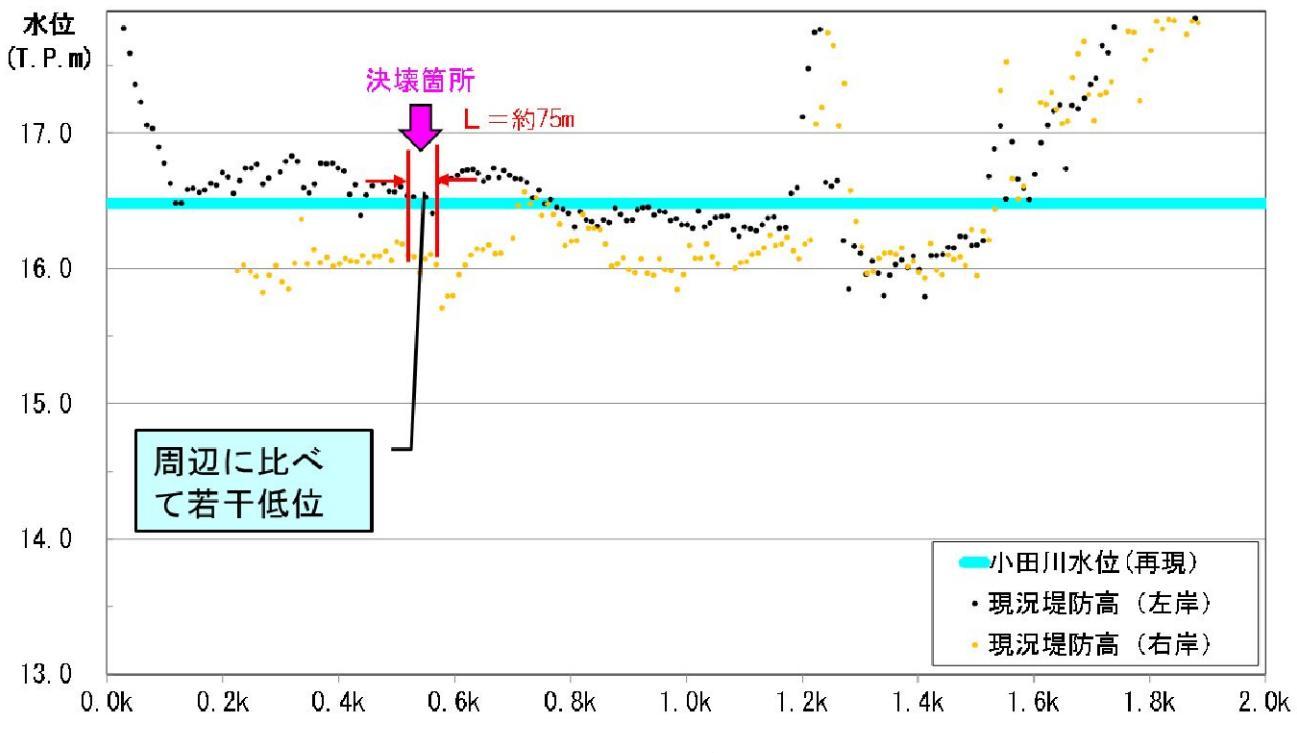
図 8.2 堤防天端高と河道水位との関係

0k500 付近の堤防が、上下流に比して相対的に若干低位にある。これに対して、小田川のピーク水位は高位にある。

真谷川の決壊箇所付近において、今次洪水の推定流量は疎通可能であり、越水は小田川の背水 に起因するものであると推定した。

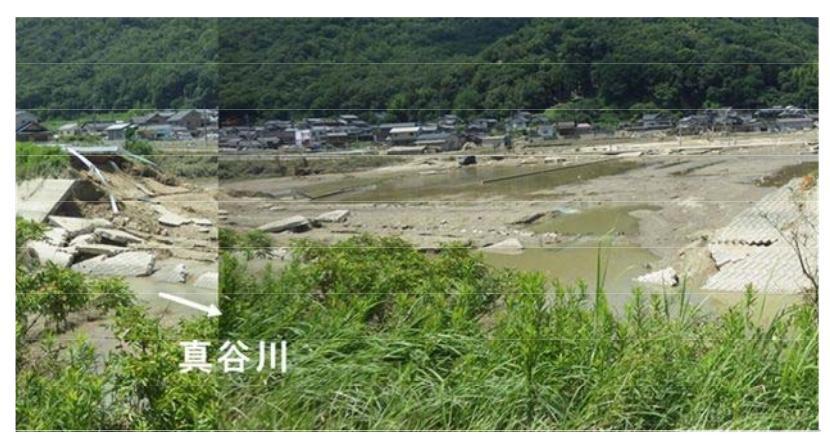
①決壊箇所全景 7月10日撮影

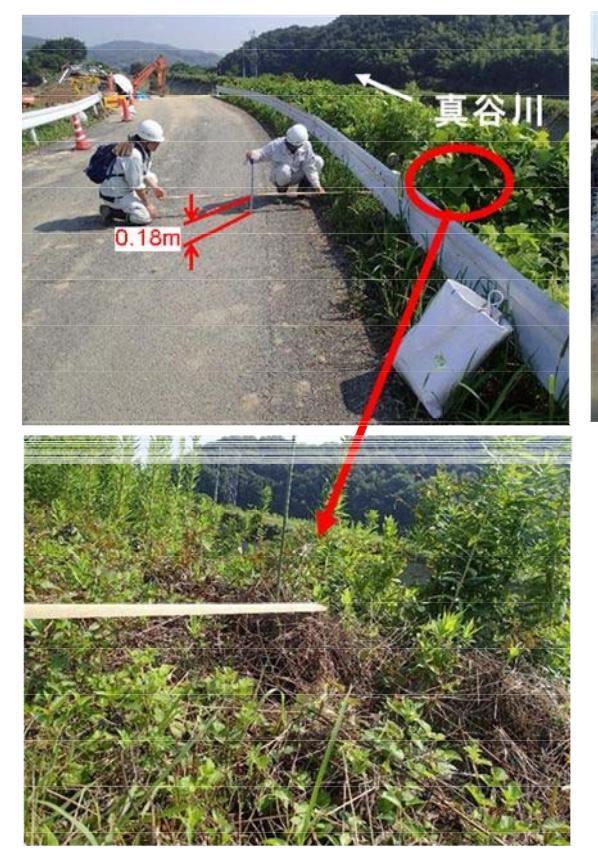
②痕跡水位 7月15日撮影

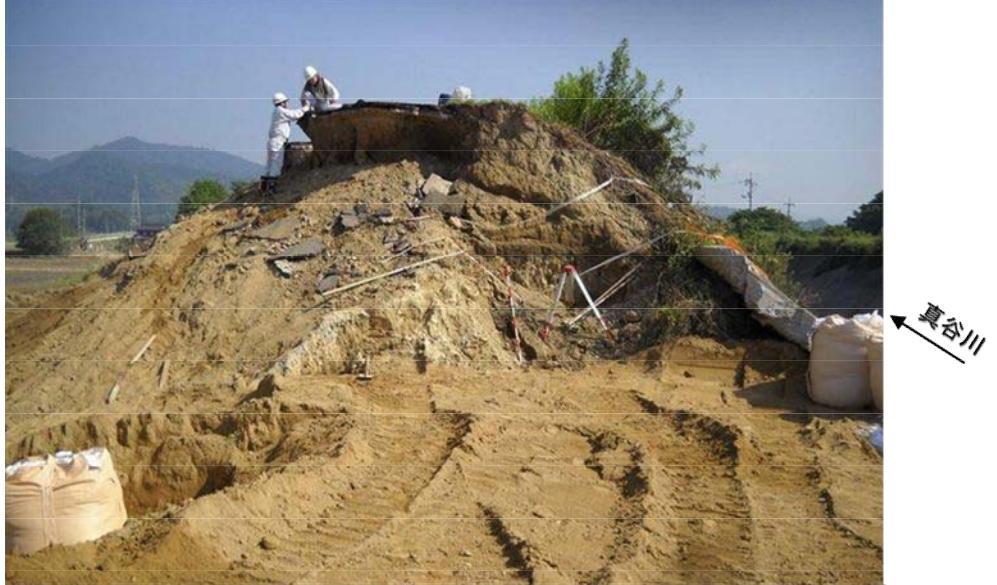
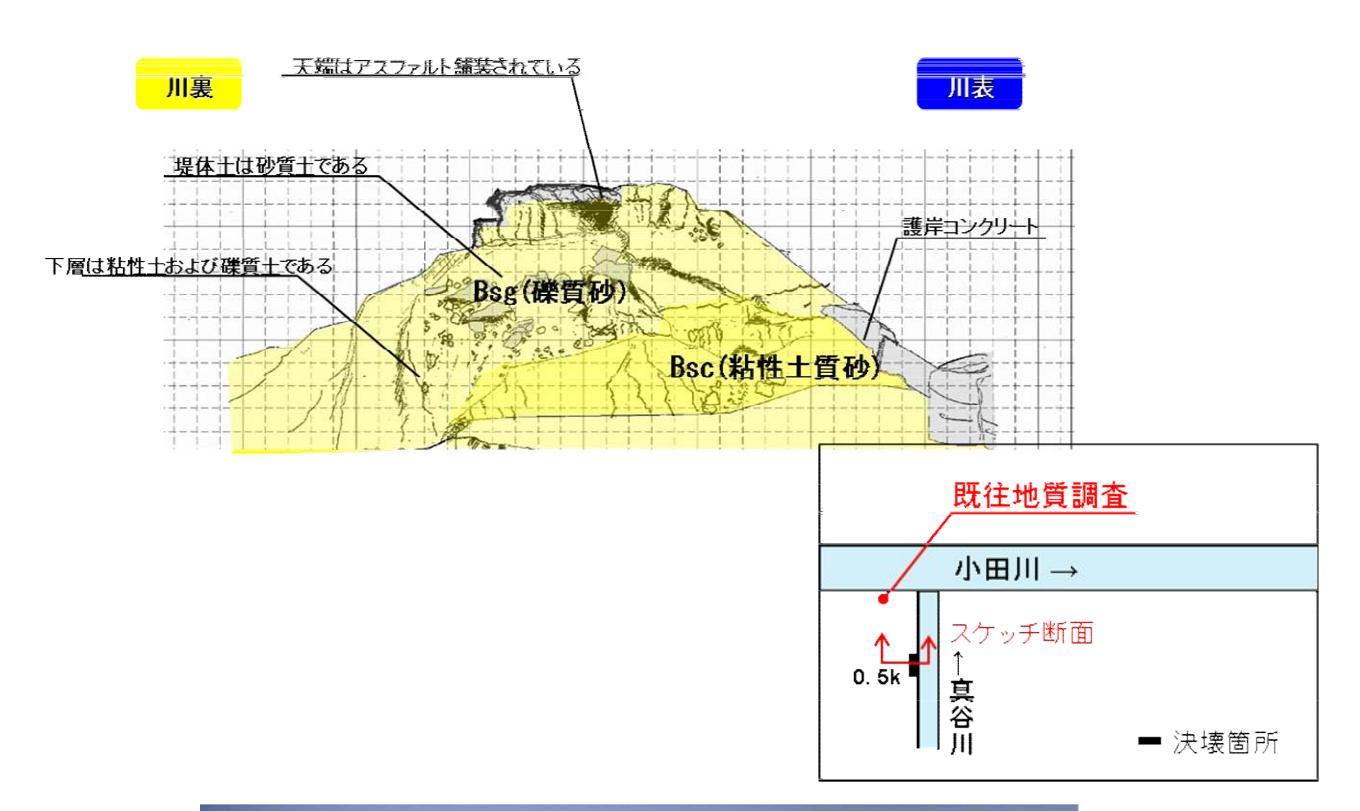
撮影日:平成30年7月15日 図 8.10 堤防の地質調査

堤体については、上部が礫質砂(Bsg)、下部が粘性土砂(Bsc)であることが現地踏査および粒度 試験より確認した。

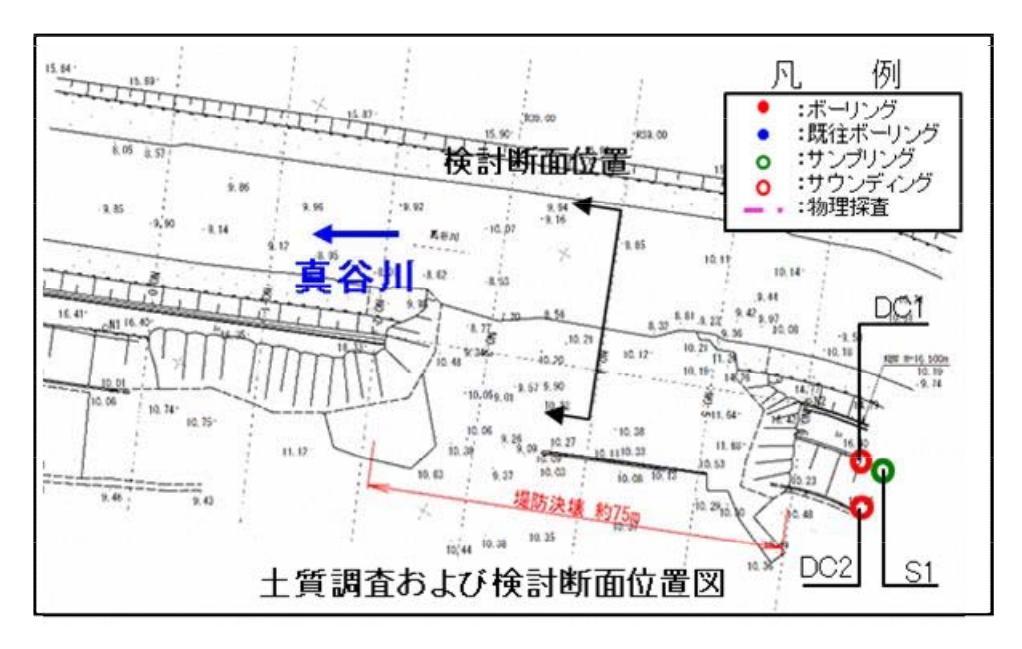
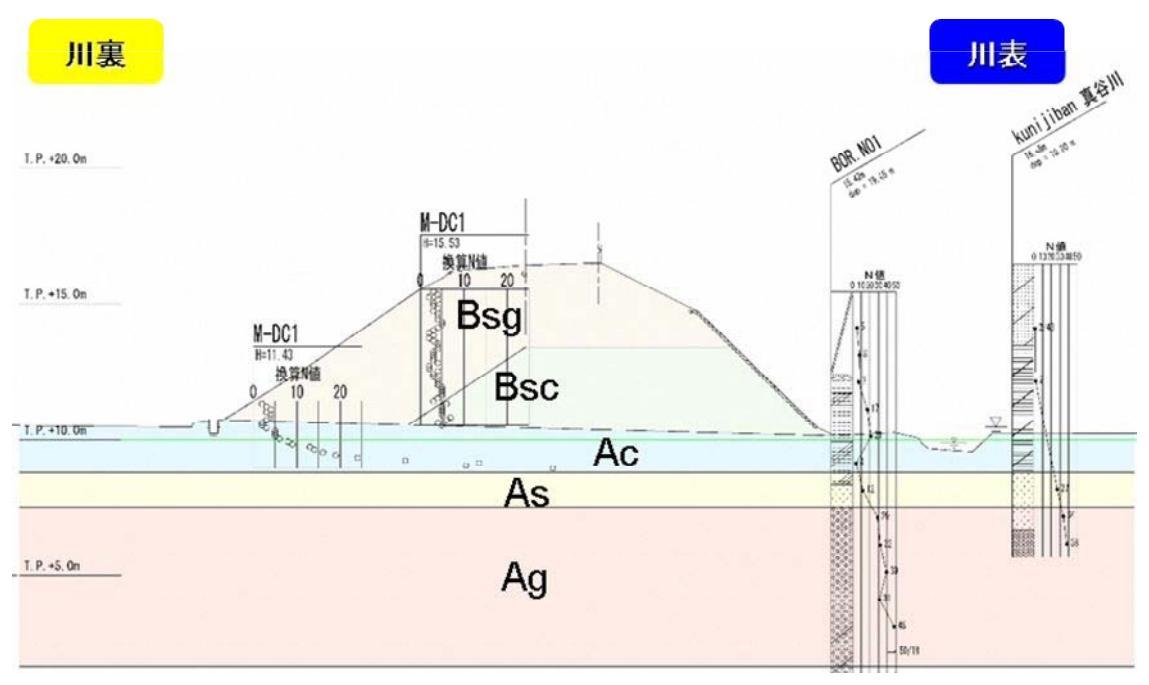
図 8.11 検討断面

検討断面については、決壊区間とするが、断面形状については、横断測量成果を使用した。土 層モデルについては、決壊面のスケッチおよび既往ボーリング調査結果をもとに設定した。

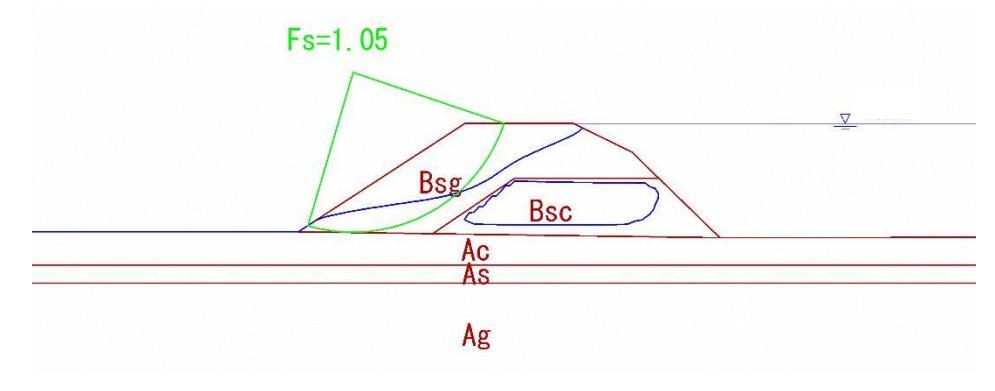
図 8.13 解析結果図

浸透流解析等の結果、真谷川左岸 0k500 地点では、パイピング破壊および盤ぶくれに対して は所要の安全性(照査基準値)を満足する結果となった。なお、堤防直下が粘性土地盤である ため、鉛直方向のパイピング破壊照査を省略した。

また、すべり破壊については、所要の安全性(照査基準値)を下回る結果となった。

- (1) 調査から把握した事項
 - 堤体の透水性が高いため、浸潤面が上昇しやすい傾向にある。
 - 堤体の川裏法面勾配が1:1.5 と急なため、すべりに対して必要安全率を下回る結果となる。
 - パイピングおよび盤ぶくれに対しては、必要安全率を満足する。
- (2) 浸透による堤防決壊の可能性の考察
 - 川裏の法面勾配が1:1.5 と急なため、浸透によるすべり破壊の安全度が照査基準を満足しないが、決壊箇所周辺で確証が得られるだけの痕跡等が得られなかったことから、堤防決壊の原因であると特定できなかったものの、その可能性は排除できない。
 - また、計画高水位を長時間超過したことや降雨の継続により、河川水や雨水、及び内水が 発生していたことにより堤体内に多くの水が浸透していたと推定した。その結果、堤防が 弱体化した可能性があり、越水による川裏法面の侵食過程において、何らかの影響を及ぼ した可能性は排除できない。

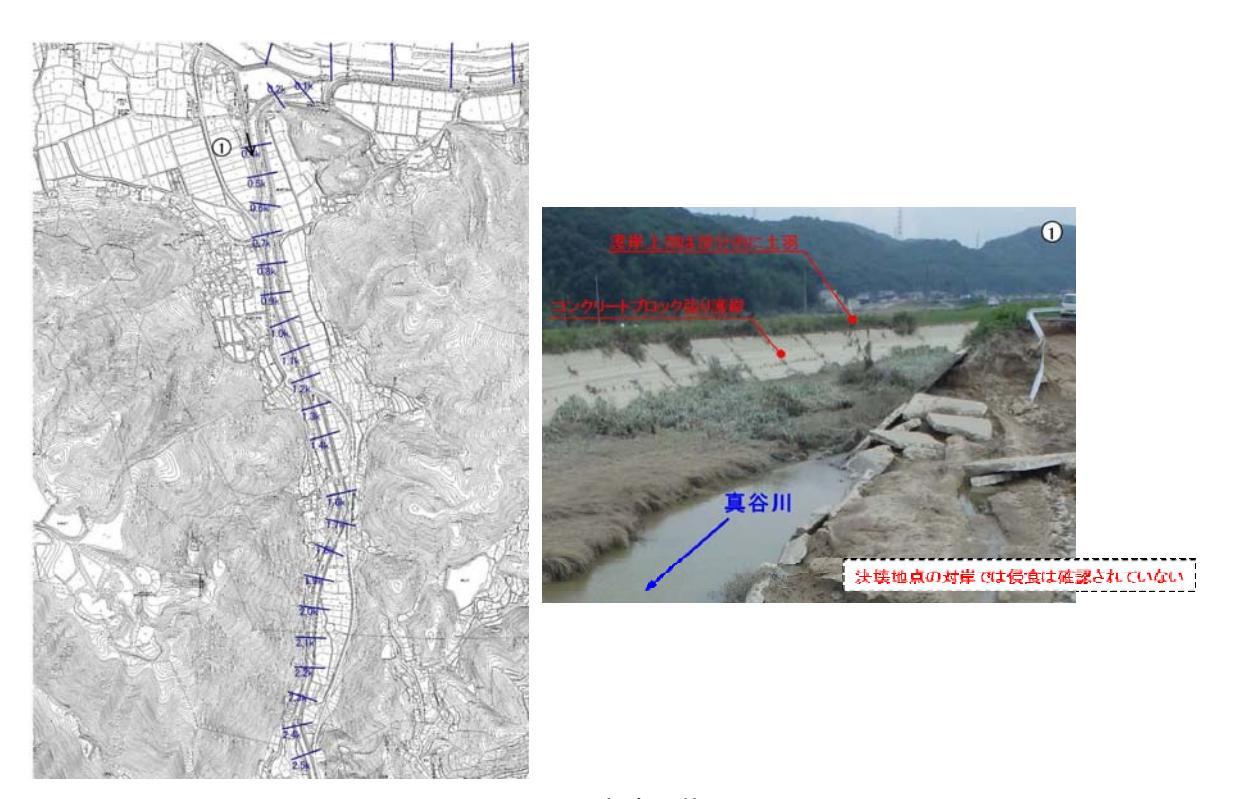
図 8.14 決壊の状況

決壊箇所(0k500)の最大流速は0.8m/s~1.5m/sで,張芝の設計流速(2.0m/s)以下であると 推定した。

堤防構造はコンクリートブロック張り(設計流速 4m/s~8m/s)である。

また、護岸上部は部分的に土羽となっているが、決壊箇所の対岸では侵食は確認できない。

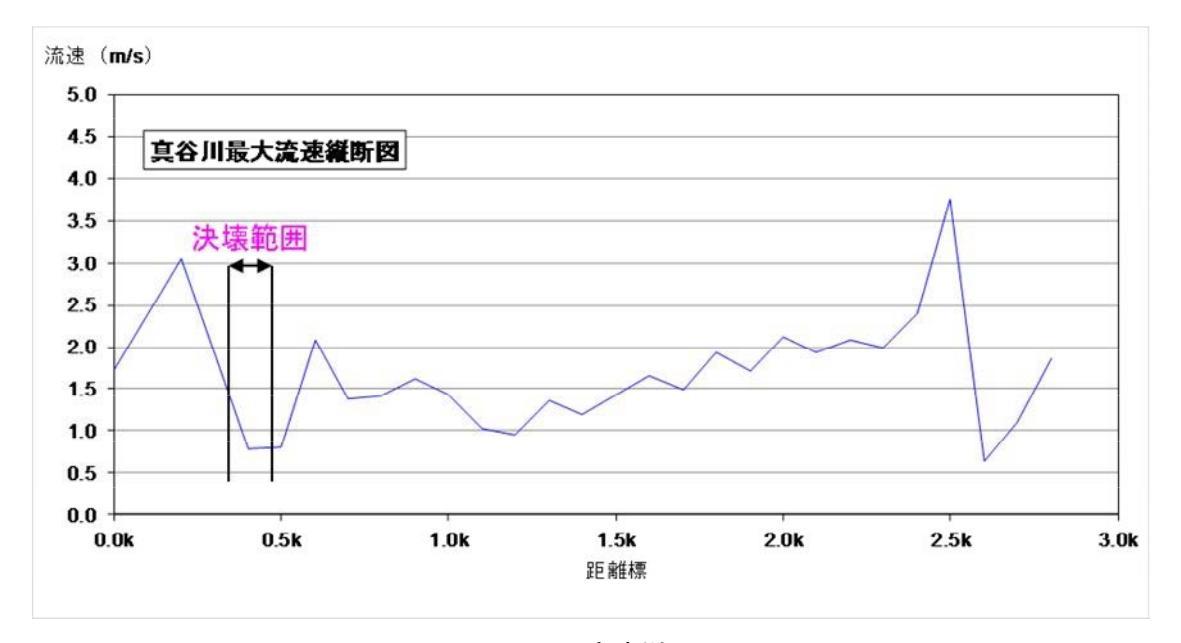
図 8.15 流速縦断図

- (1) 調査から把握した事項
 - 護岸はコンクリートブロック張り(設計流速 4m/s~8m/a)であり、決壊箇所の最大流速 は 1.5m/s よりも大きな流速に対して安全な構造となっている。
 - また,護岸上部は部分的に土羽となっているが,決壊箇所の対岸では堤防の侵食は確認さ れていない。

● 洪水時の最大流速は 1.5m/s であり、設置されていた護岸の設計流速(4m/s~8m/s 程度) 以下であると推定した。よって、川表側からの侵食が堤防決壊の原因となった可能性は低いと推定した。

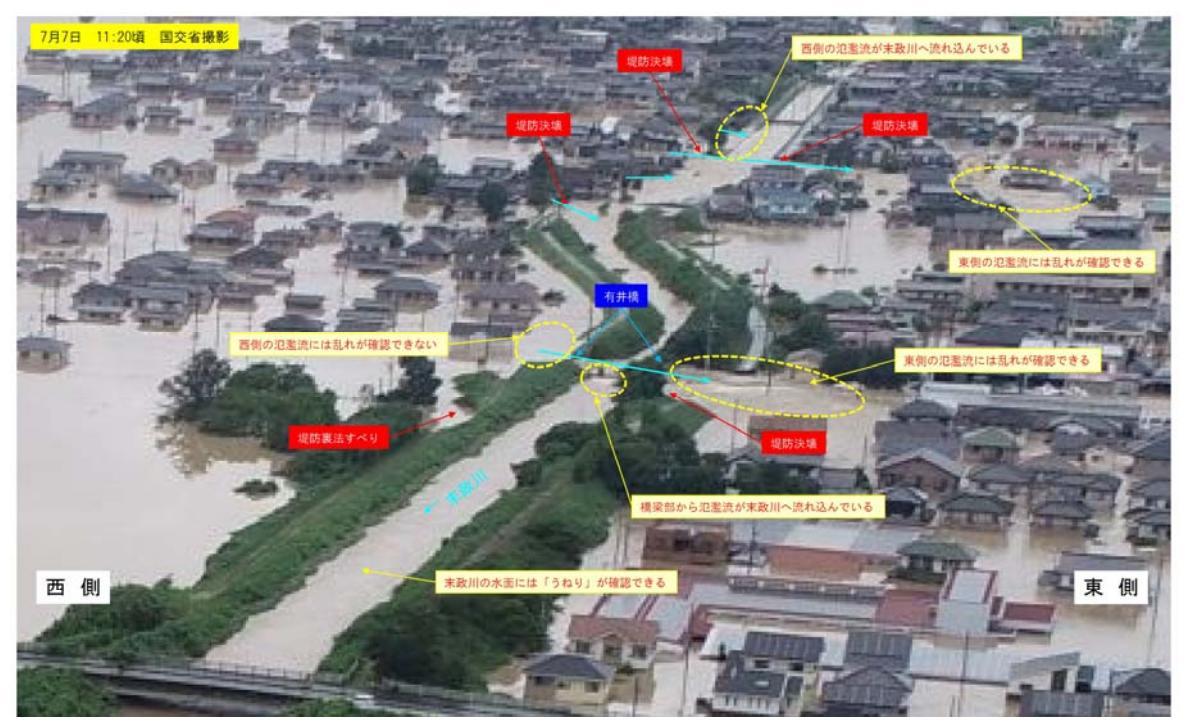
図 9.2 末政川 0k700 の氾濫流の状況

7月7日 11:20頃に撮影された空撮では、小田川左岸3k400の堤防決壊による氾濫の影響を 受け、家屋等の水没状況から、末政川西側(右岸側)の浸水深は東側(左岸側)に比較し高い。 氾濫流は0k700の左右岸の堤防決壊箇所及び0k400の有井橋の開口部を経由し、西側から東 側への流れが確認される。

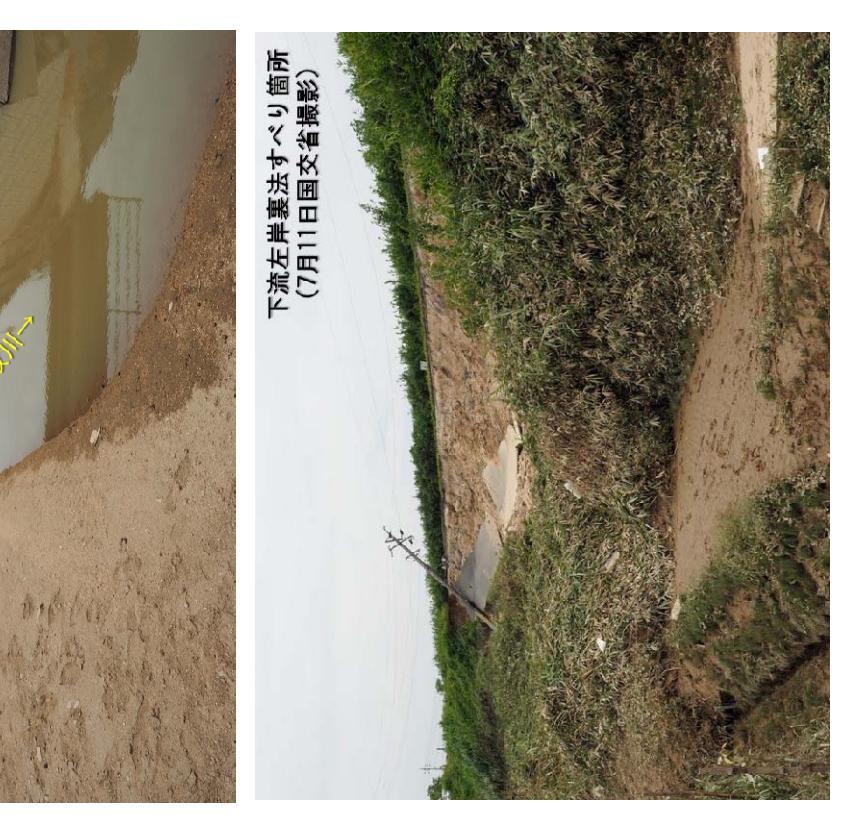
図 9.5 被災状況

- 上流決壊箇所の堤体材料は左岸は東側へ、右岸は西側へ流出し、下流右岸決壊箇所の堤体 材料は西側へ流出している。
- 上下流決壊箇所の間の区間については、堤体材料は左右岸とも東側へ流出している。特に、 右岸側の堤体材料は末政川内に堆積している。
- 右岸の護岸等の構造物は末政川内に散乱している。
- 上流側の橋梁は左岸下流へ落橋、下流側の橋梁は右岸下流側へ落橋している。

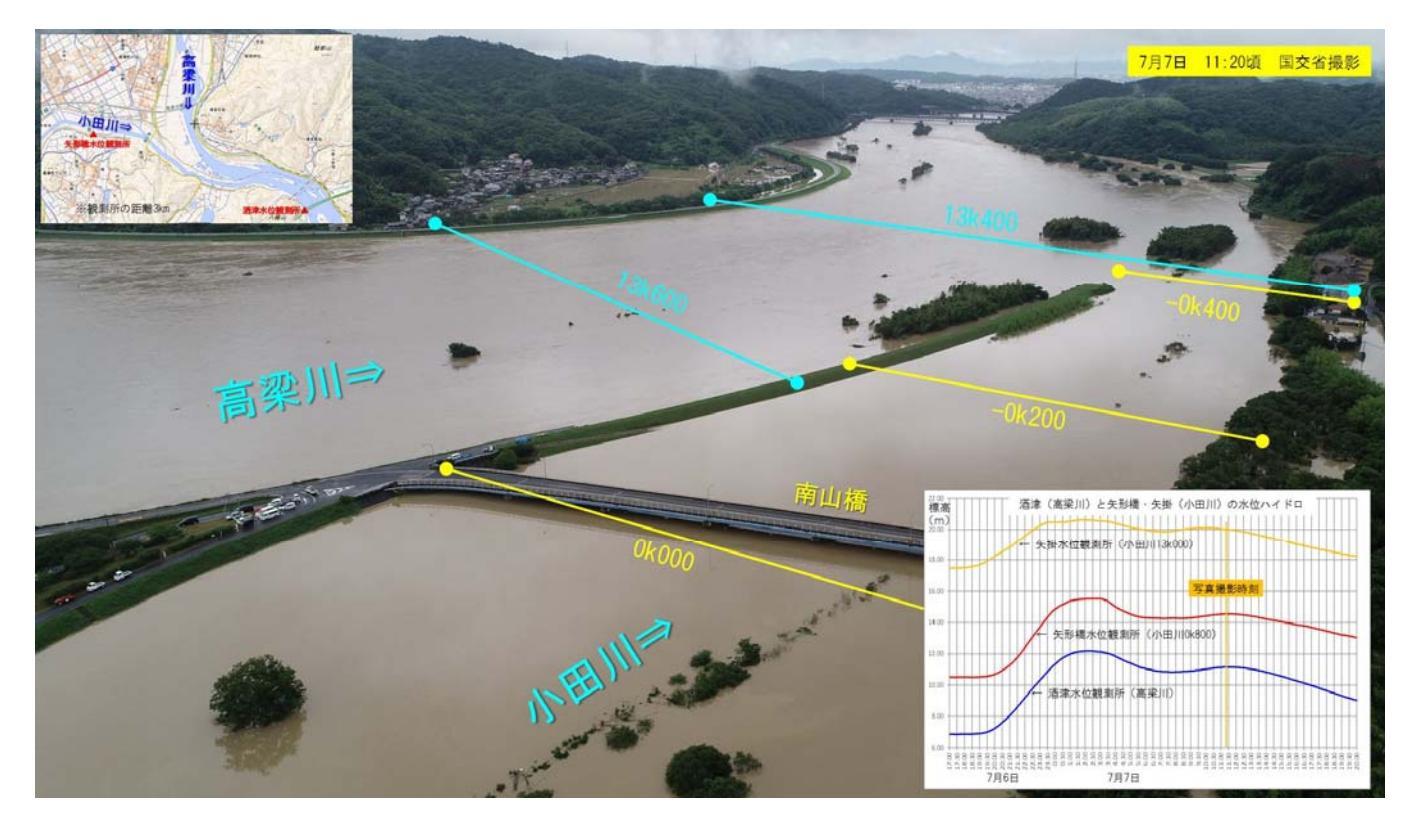
図 9.7 高梁川と小田川の合流点の状況

高梁川本川は水面にうねりが確認され、比較的早い流速で流下していると推定されるが、小田 川の水面にほとんど乱れは無く、緩やかな流速で流下していると推定され、高梁川が小田川のス ムーズな合流(本・支川で流速差が発生)を妨げている状況である。

高梁川の酒津水位観測所と小田川の矢形橋水位観測所の水位ハイドロは、ほぼ同様の波形を示しており、小田川の水位変化は高梁川の水位に大きく影響を受けていると推定され、小田川は高 梁川の背水影響を顕著に受けていたことが確認された。
